NOME PROJETO PROJETO CONCEITUAL - FLONA IRATI			
	CONTEÚDO PRANCHA IMPLANTAÇÃO - PORTAL			
	CÓDIGO DO PROJETO 08BND0120I	NOME DESENHISTA ALESSANDRA HAAS SANCHES	DATA AGOSTO/ 2021	ESCALA 1 : 100
				Nº PRANCHA 01/ 37

PROJETO CONCEITUAL - FLONA IRATI

CÓDIGO DO PROJETO

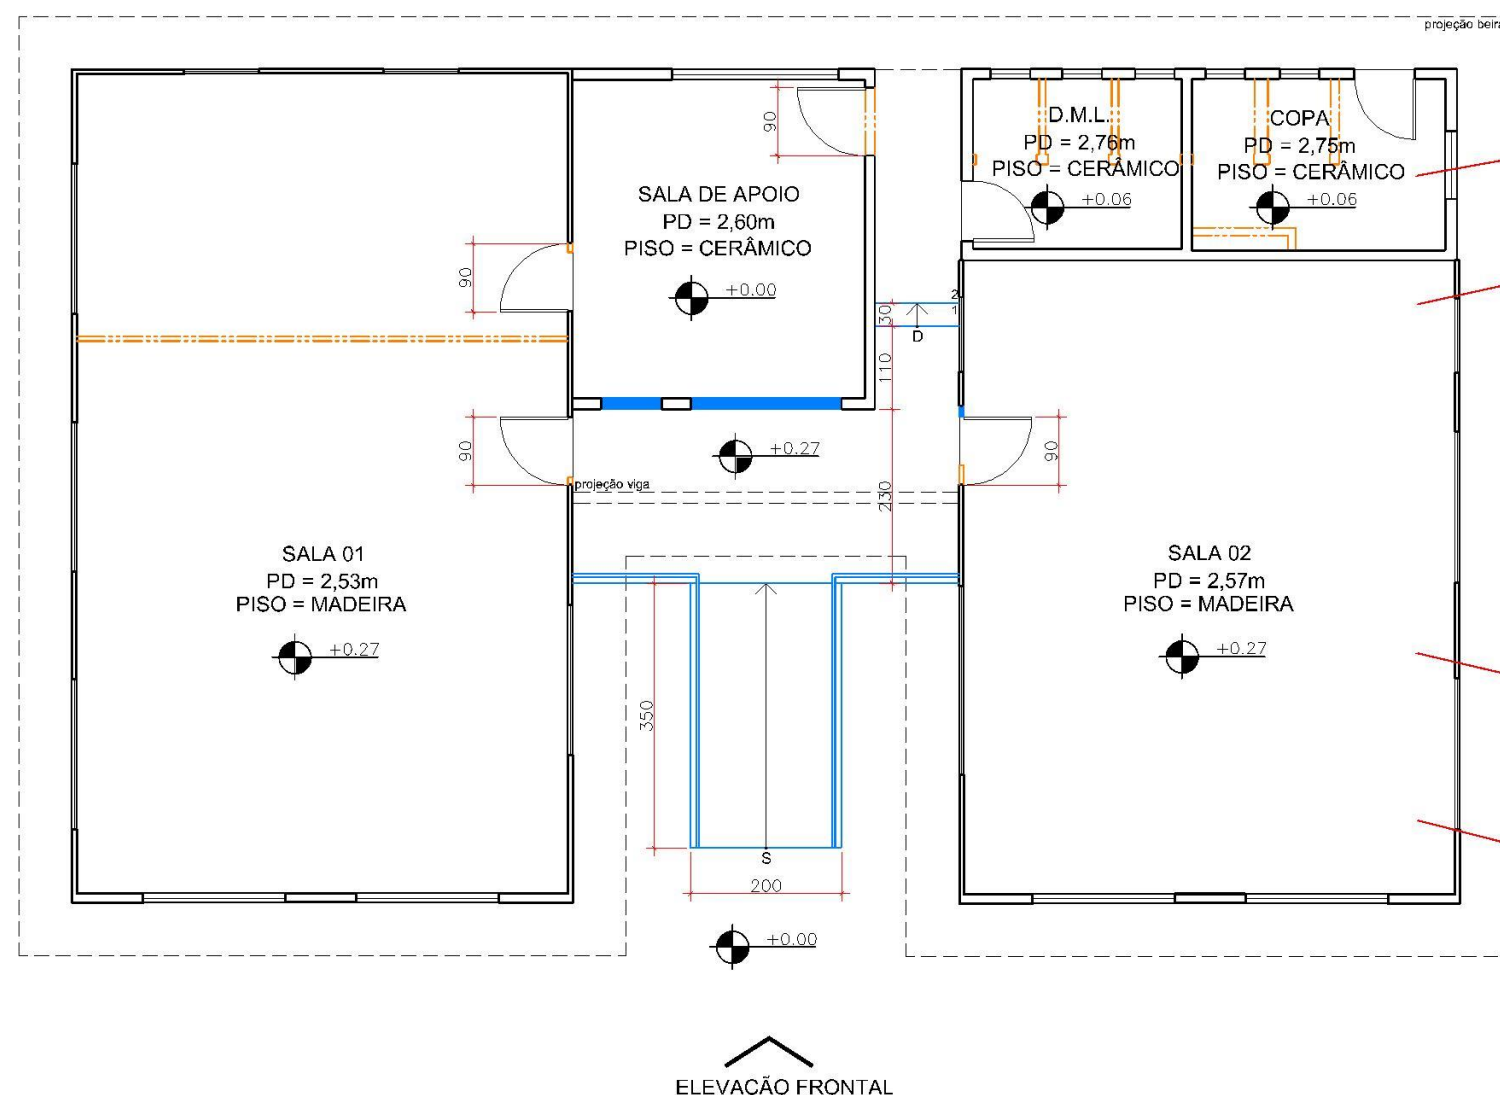
CENTRO DE CAPACITAÇÃO
PLANTA BAIXA
ÁREA TOTAL = 162m²
ESC. 1/100

PISOS
Revisão dos contrapisos em concreto e colocação de piso cerâmico

PISOS
Revisão e recomposição do piso em assoalho de madeira maciça com a substituição de peças degradadas

BARROTEAMENTO PISO
Revisão de todo o barroteamento com substituição de peças ou trechos degradados

FORRO
Revisão de todo o forro existente com substituição de peças ou trechos degradados
Recomposição das áreas de forro faltantes

- Deverão ser mantidos os sistemas construtivos existentes, em termos de materiais, dimensões e detalhes construtivos principalmente em relação às paredes externas e internas em madeira, beirais em madeira, esquadrias (madeira ou ferro), forros em madeira e o entelhamento em telhas cerâmicas tipo francesa.

- A rampa de acesso deverá atender a Associação Brasileira de Normas Técnicas NBR 9050/2020 que trata da acessibilidade.
- As paredes externas deverão ser pintadas na tonalidade amarela (cor de referência: Marfim Nobre, código RM051 / RGB237,220,179) as esquadrias (madeira ou ferro) e respectivas molduras na tonalidade verde (cor de referência: Verde Colonial, código RM045 / RGB 58,82,73), esmalte sintético acetinado, Cores Prontas Madeira e Metal, fabricante SUVINIL. Quando apresentar esquadrias internas envidraçadas, as mesmas deverão ser pintadas na mesma cor das paredes. Internamente, paredes e forros pintura na cor branca.

- Na Copa e DML deverão ser instalados revestimentos cerâmicos nos pisos e nas paredes na altura de 1,5 m.
- As portas de acesso as Salas 1 (L= 0,80 m) e 2 (L=0,78 m) deverão ser substituídas por novas na largura de 0,90 cm, permitindo a acessibilidade e com abertura para o interior.
- Revisão das esquadrias em ferro (vidros e emassamentos) e das grades externas.
- Revisão das portas em madeira com possibilidade de substituição de algumas. Prever maçanetas e fechaduras.
- Revisão e manutenção das Instalações elétricas e instalação de iluminação.
- Revisão e manutenção das Instalações hidráulicas.
- Prever a instalação de tanque (DML), pia (COPA) e respectivos metais.

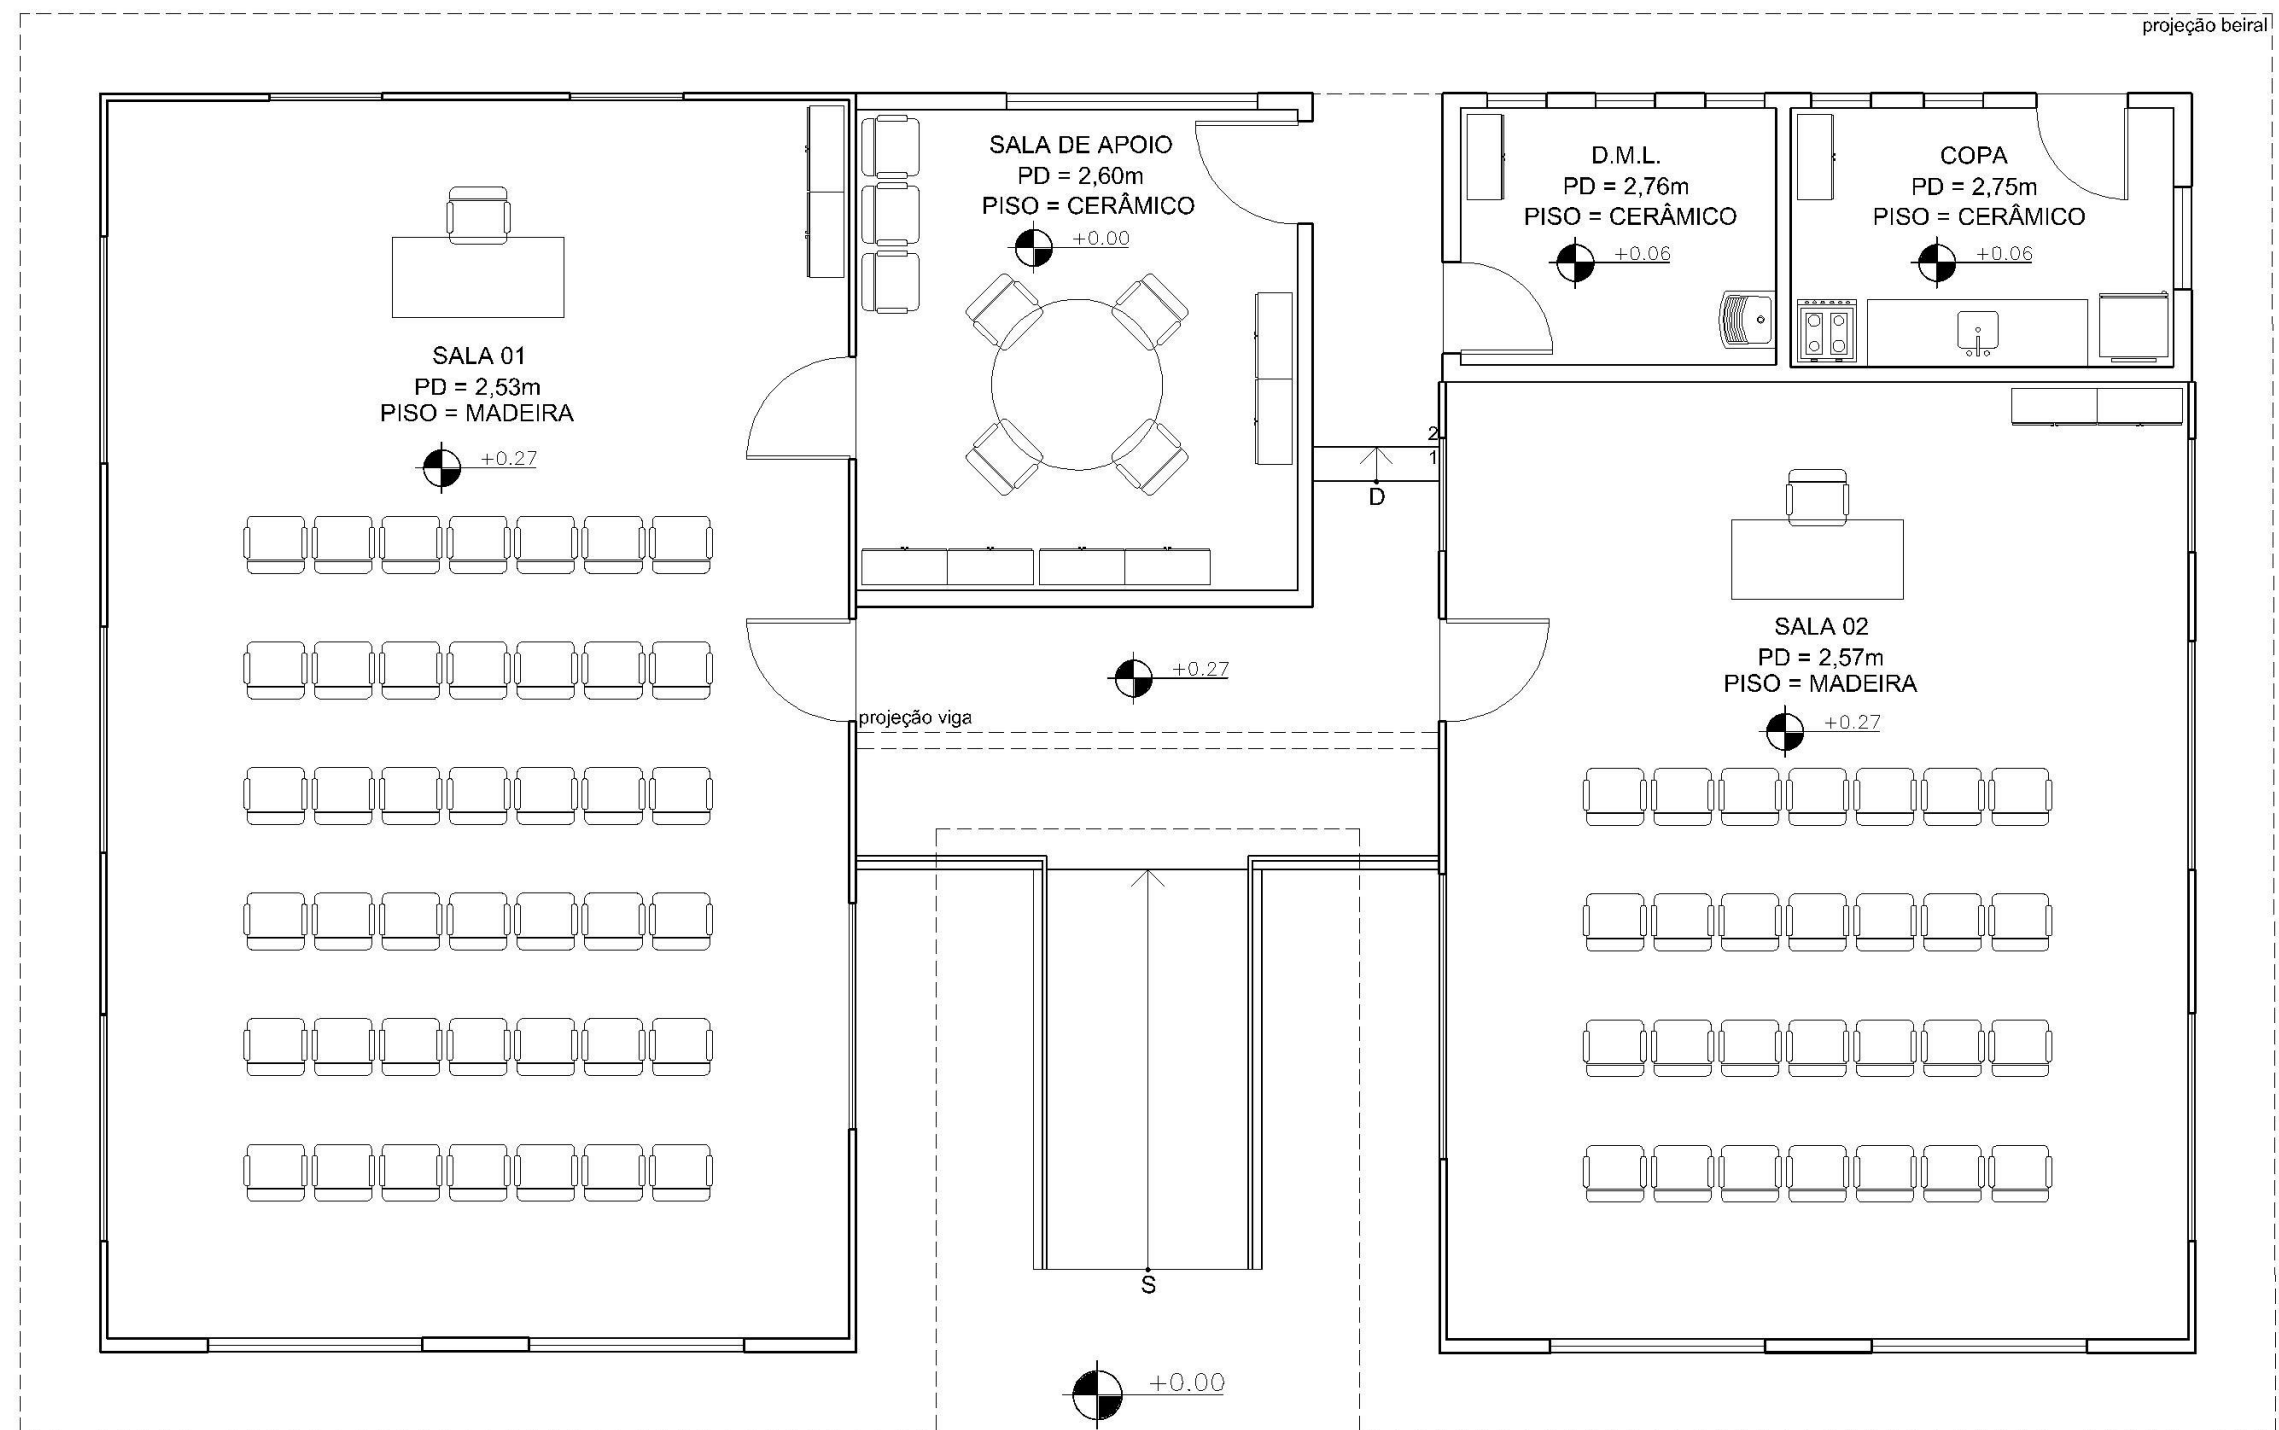
ELEVAÇÃO FRONTAL

Revisão de toda a estrutura de cobertura com substituição de peças ou trechos degradados

Revisão dos beirais com substituição de peças ou trechos degradados

Revisão de toda a estrutura com a substituição de peças ou trechos degradados
Revisão de todo o fechamento em tabuado com a substituição de peças ou trechos degradados

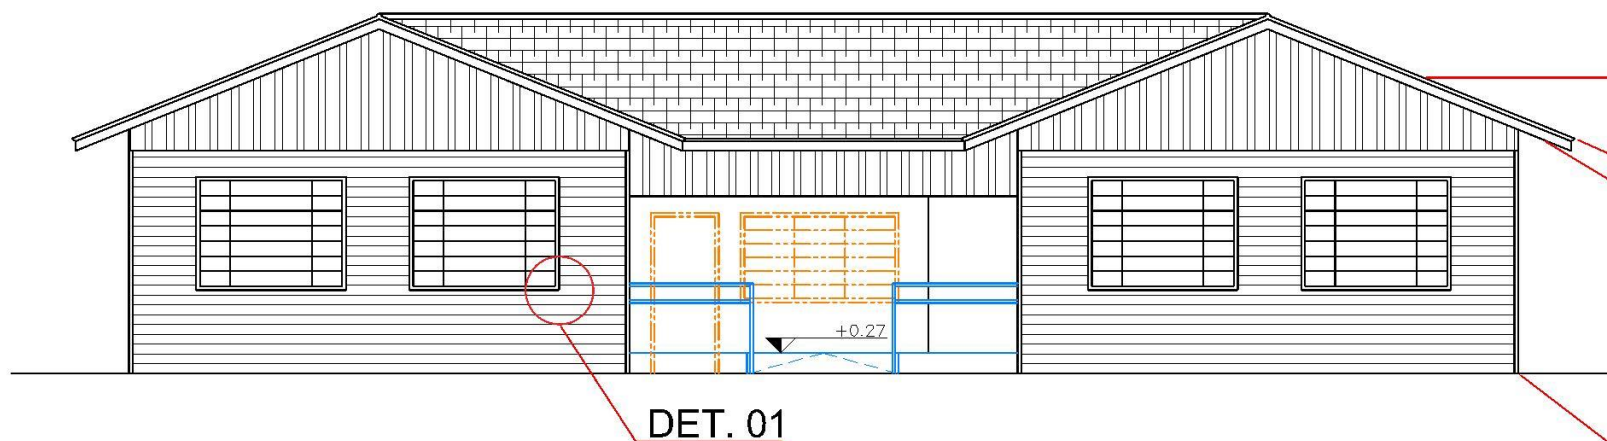
ELEVAÇÃO FRONTAL
ESC. 1/100

ENTELHAMENTO

Substituição de todo o entelhamento em telha cerâmica tipo francesa e de todo o ripamento
Revisão das calhas das águas furtadas e recomposição das calhas da área externa central

ESTRUTURA COBERTURA

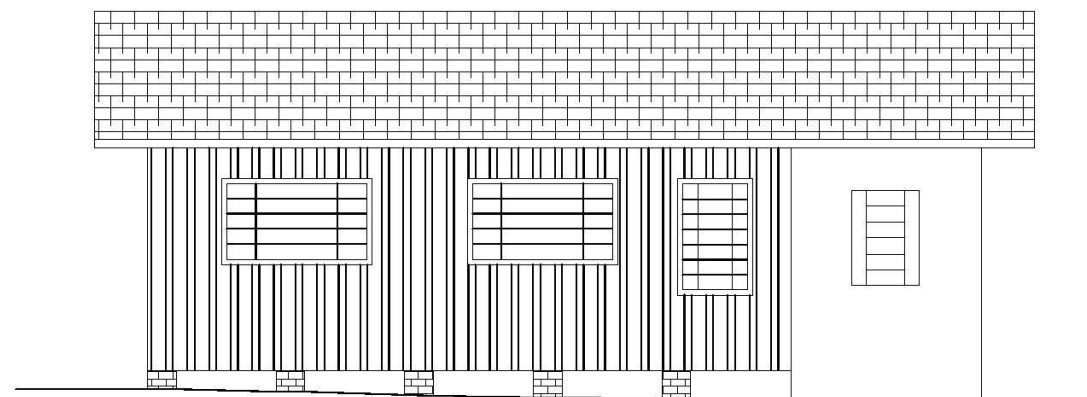
ELEVAÇÃO LATERAL DIREITA
ESC. 1/100

BEIRAIS

PAREDES

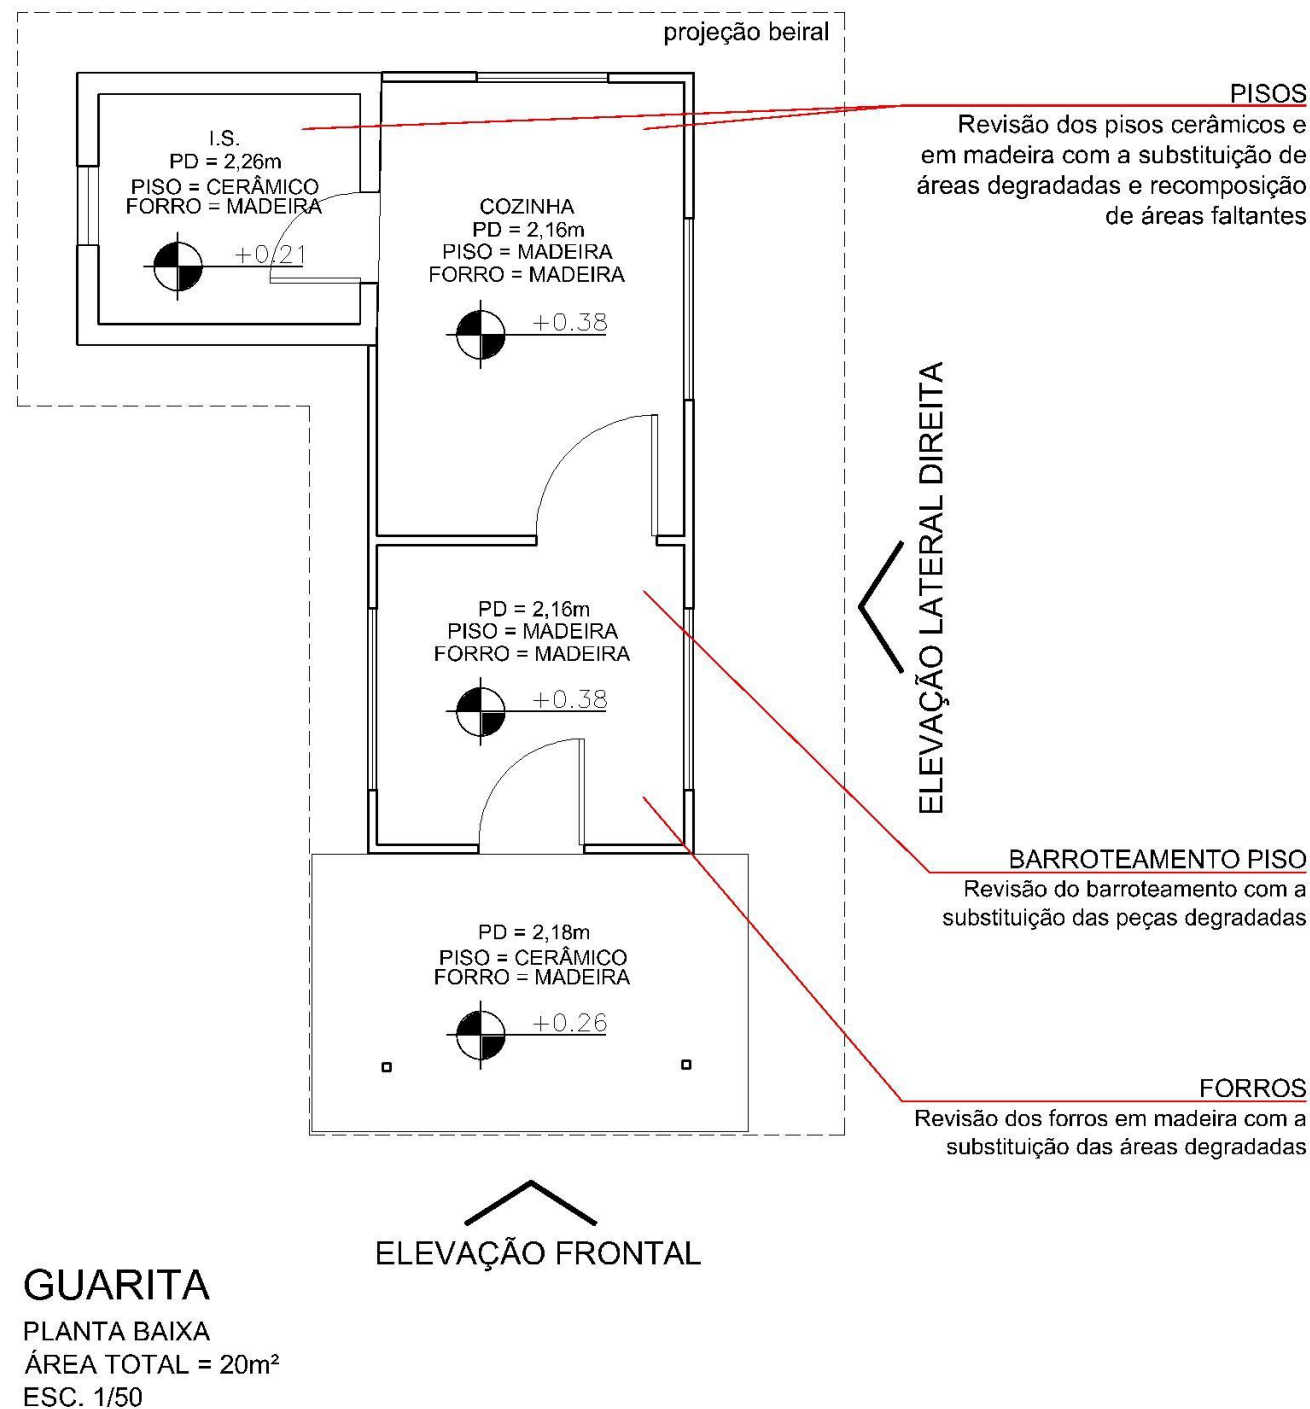
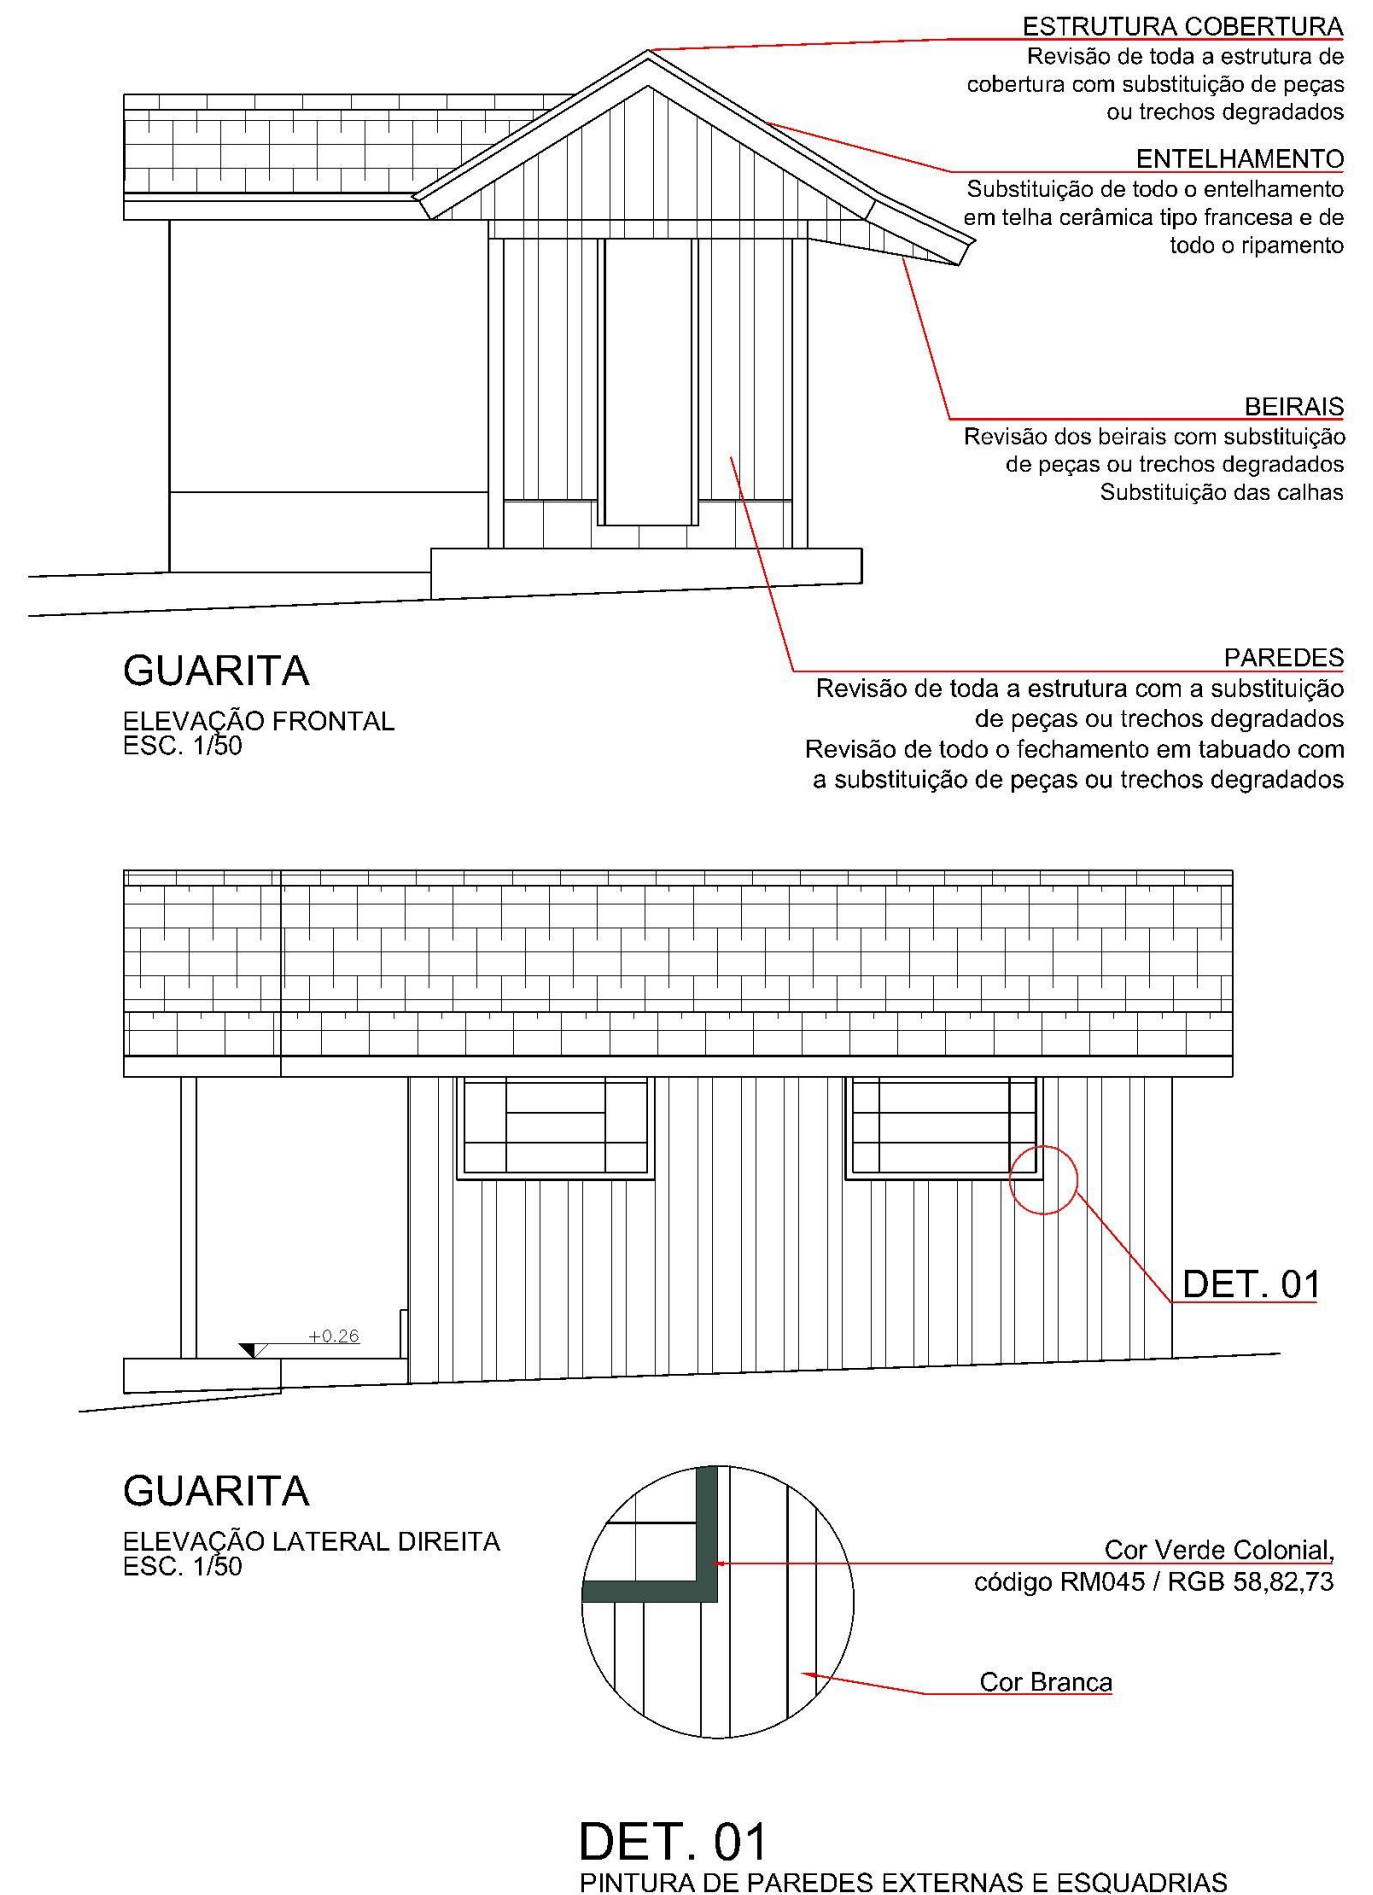
CONTEÚDO PRANCHA
GUARITA - PLANTA BAIXA E ELEVAÇÕES

- Deverão ser mantidos os sistemas construtivos existentes, em termos de materiais, dimensões e detalhes construtivos principalmente em relação as paredes externas e internas em madeira, beirais em madeira esquadrias (madeira ou ferro), forros em madeira e o entelhamento em telhas cerâmicas tipo francesa.

- As paredes externas deverão ser pintadas na tonalidade branca, as esquadrias (madeira ou ferro) e respectivas molduras e forro varanda na tonalidade verde (cor de referência: Verde Colonial, código RM045 / RGB 58,82,73), esmalte sintético acetinado, Cores Prontas Madeira e Metal, fabricante SUVINIL. Internamente, paredes e forros pintura na cor branca.

- Revisão das esquadrias em ferro (vidros e emassamentos).
- Revisão das portas em madeira com possibilidade de substituição de algumas. Prever maçanetas e fechaduras.

- Revisão e manutenção das Instalações elétricas e instalação de iluminação.
- Revisão e manutenção das Instalações hidráulicas e sanitárias.

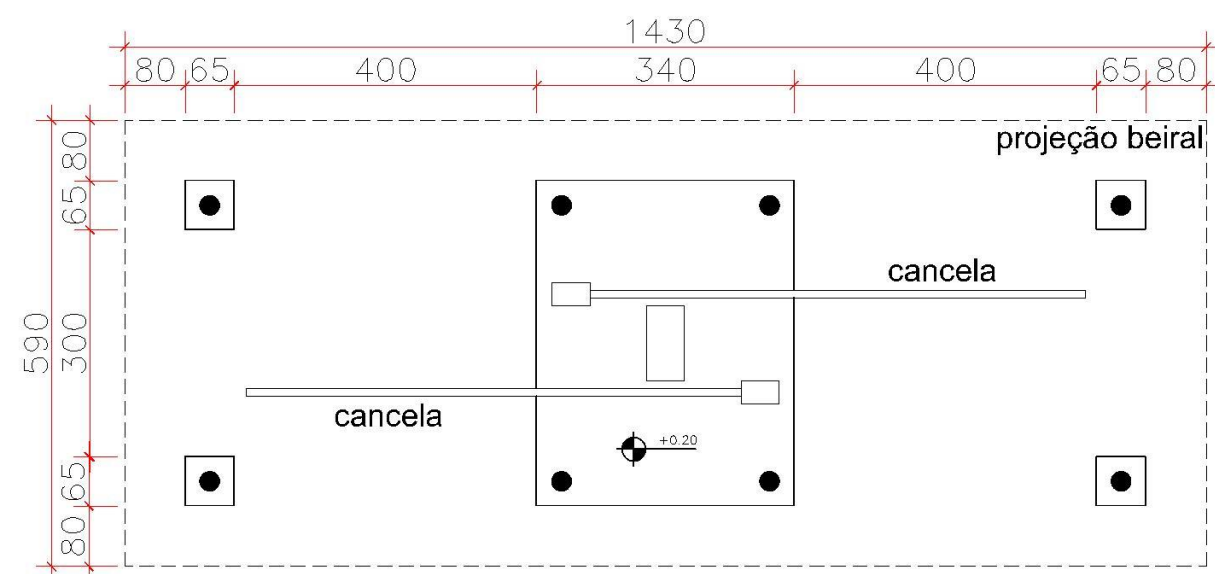
PLANTA BAIXA

PORTAL

ÁREA TOTAL = 84,37m²

- Sistema construtivo com estrutura pilar-viga com madeira roliça de eucalipto autoclavado (pilares diâmetro 25 cm).
- Estrutura de cobertura em madeira roliça de eucalipto autoclavado associada a peças beneficiadas e entelhamento em telha cerâmica tipo colonial.
- Calçadas em concreto, acabamento vassourado.

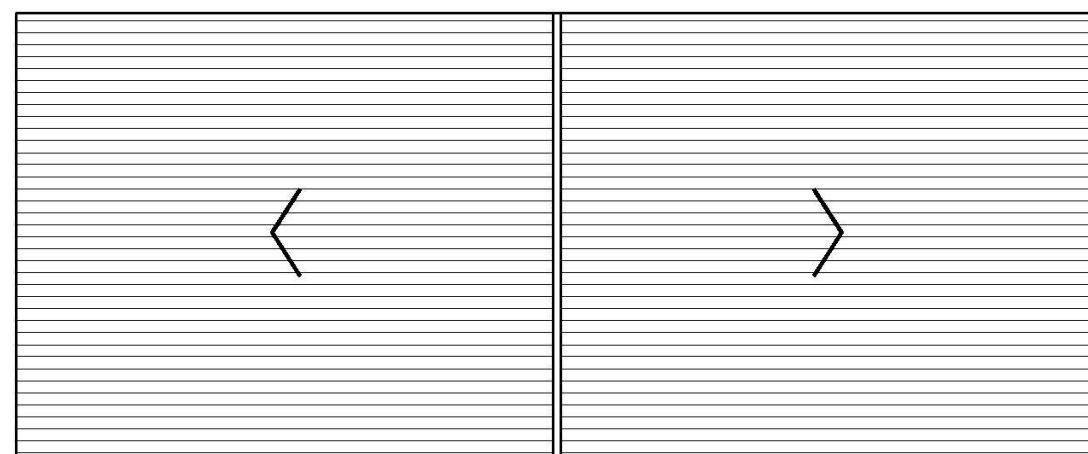
PLANTA DE COBERTURA

PORTAL

ÁREA TOTAL = 84,37m²

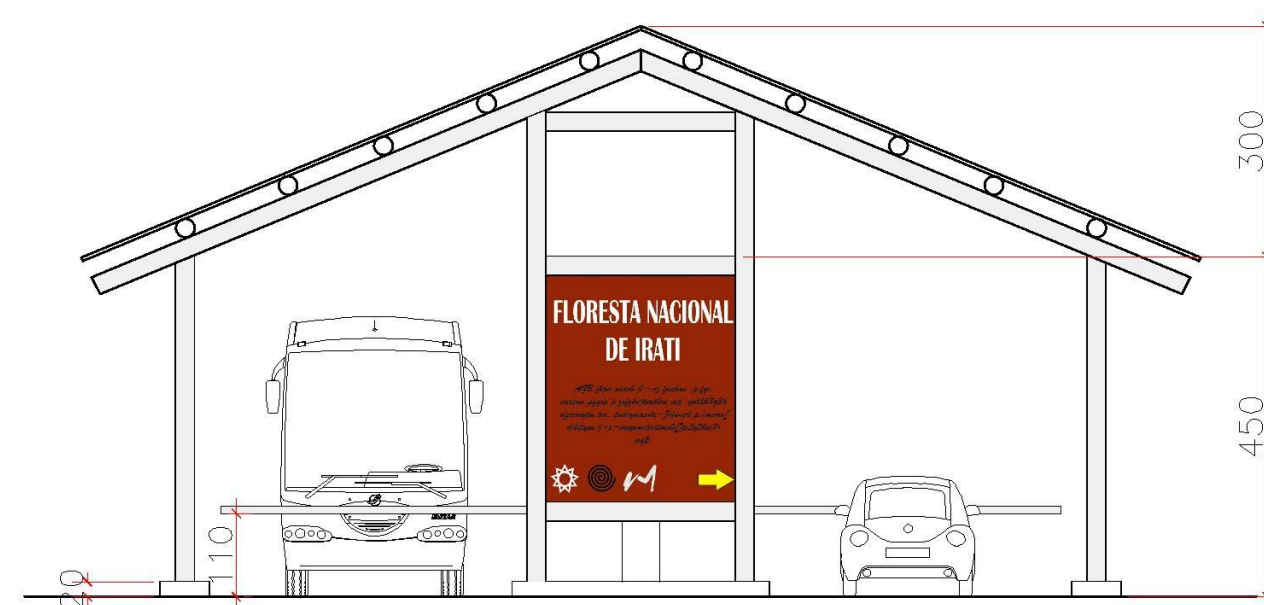
ELEVAÇÃO FRONTAL

PORTAL

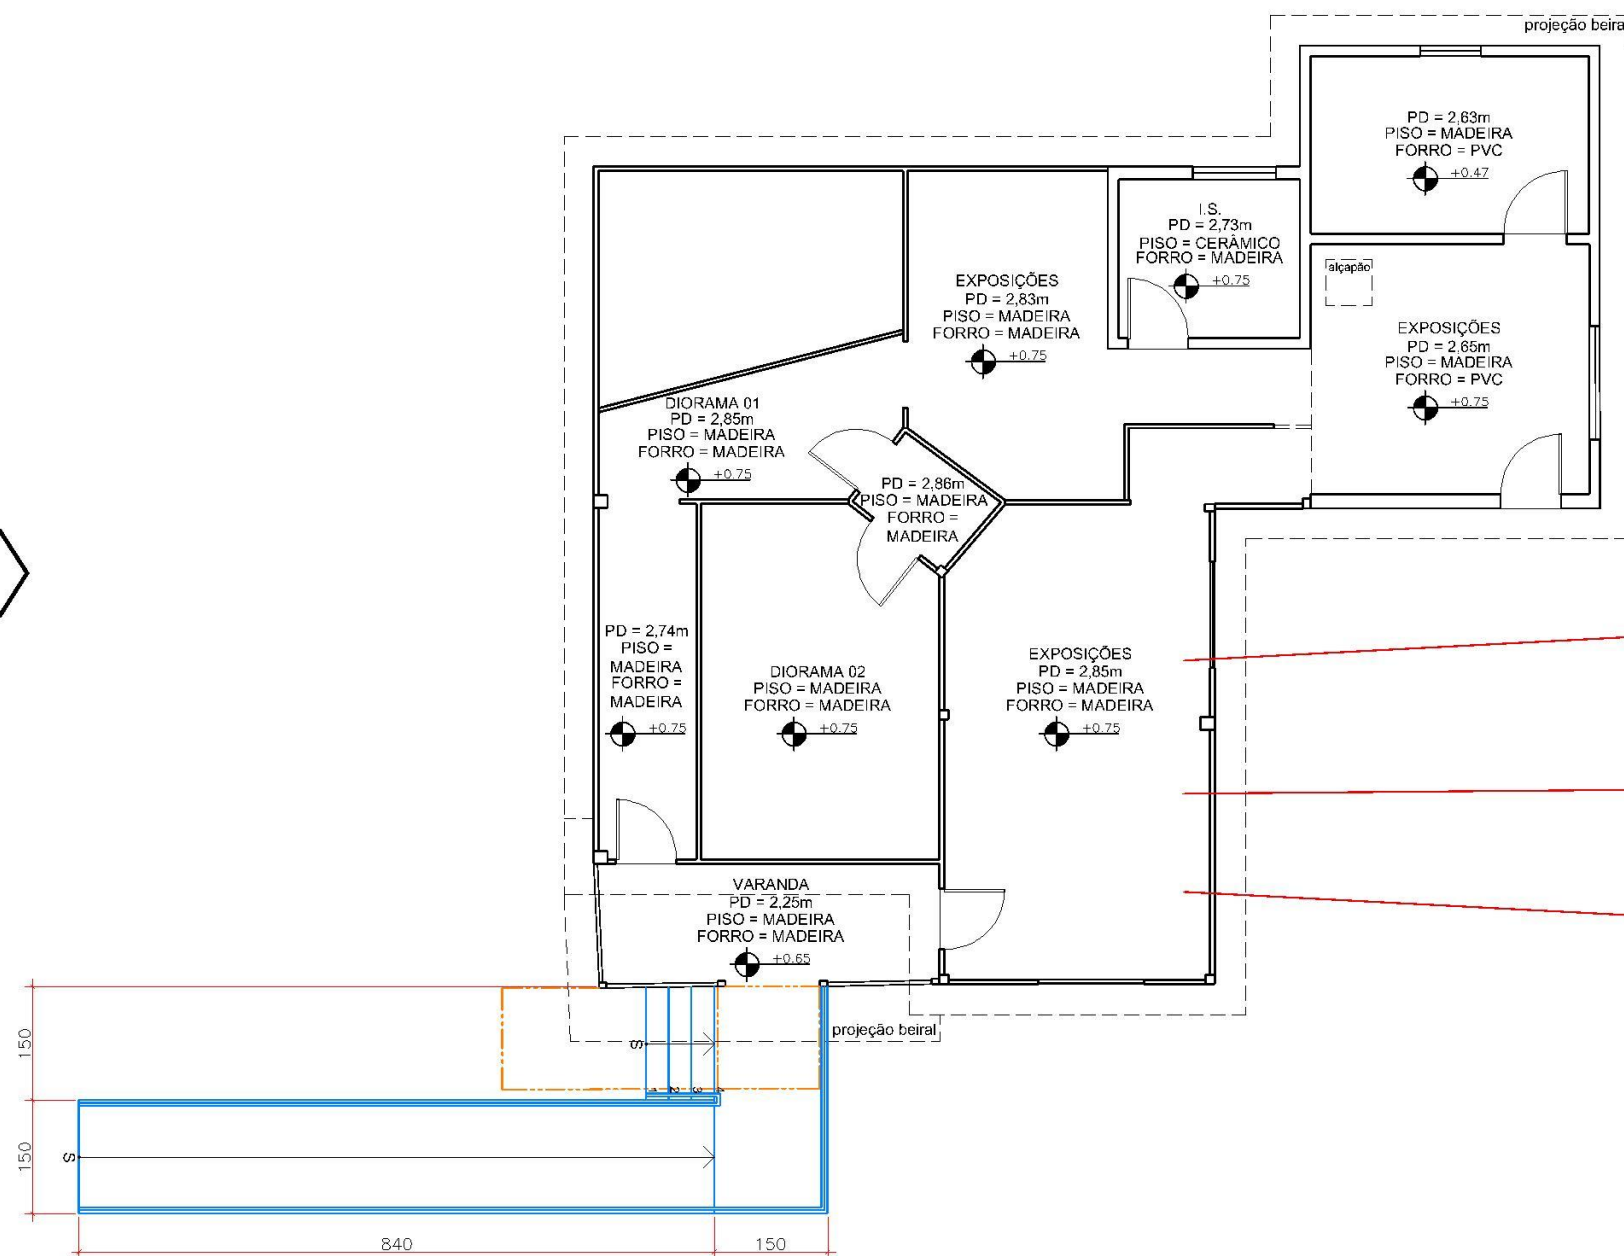
PLANTA BAIXA
ÁREA TOTAL = 112m²
ESC. 1/100

ECOMUSEU

PISOS
Revisão do piso em assoalho de madeira maciça com a substituição de peças degradadas

BARROTEAMENTO PISO
Revisão de todo o barroteamento com substituição de peças ou trechos degradados

FORROS
Revisão de todo o forro com a substituição de peças ou trechos degradados

- Deverão ser mantidos os sistemas construtivos existentes, em termos de materiais, dimensões e detalhes construtivos principalmente em relação as paredes externas e internas em madeira, beirais em madeira, esquadrias (madeira ou ferro), forros em madeira e o entelhamento em telhas cerâmicas tipo francesa.
- As paredes externas deverão ser pintadas na tonalidade branca, as esquadrias (madeira ou ferro) e respectivas molduras e forro da varanda na tonalidade verde (cor de referência: Verde Colonial, código RM045 / RGB 58,82,73), esmalte sintético acetinado, Cores Prontas Madeira e Metal, fabricante SUVINIL. Internamente, paredes e forros pintura na cor branca.

- A rampa de acesso deverá atender a Associação Brasileira de Normas Técnicas NBR 9050/2020 que trata da acessibilidade.
- Revisão das esquadrias em ferro (vidros e emassamentos).
- Revisão das portas em madeira com possibilidade de substituição de algumas. Prever maçanetas e fechaduras.
- Revisão e manutenção das Instalações elétricas e instalação de iluminação.
- Revisão e manutenção das Instalações hidráulicas e sanitárias.
- O guarda-corpo em madeira da varanda apresenta peças degradadas e faltantes (Prever a recuperação).

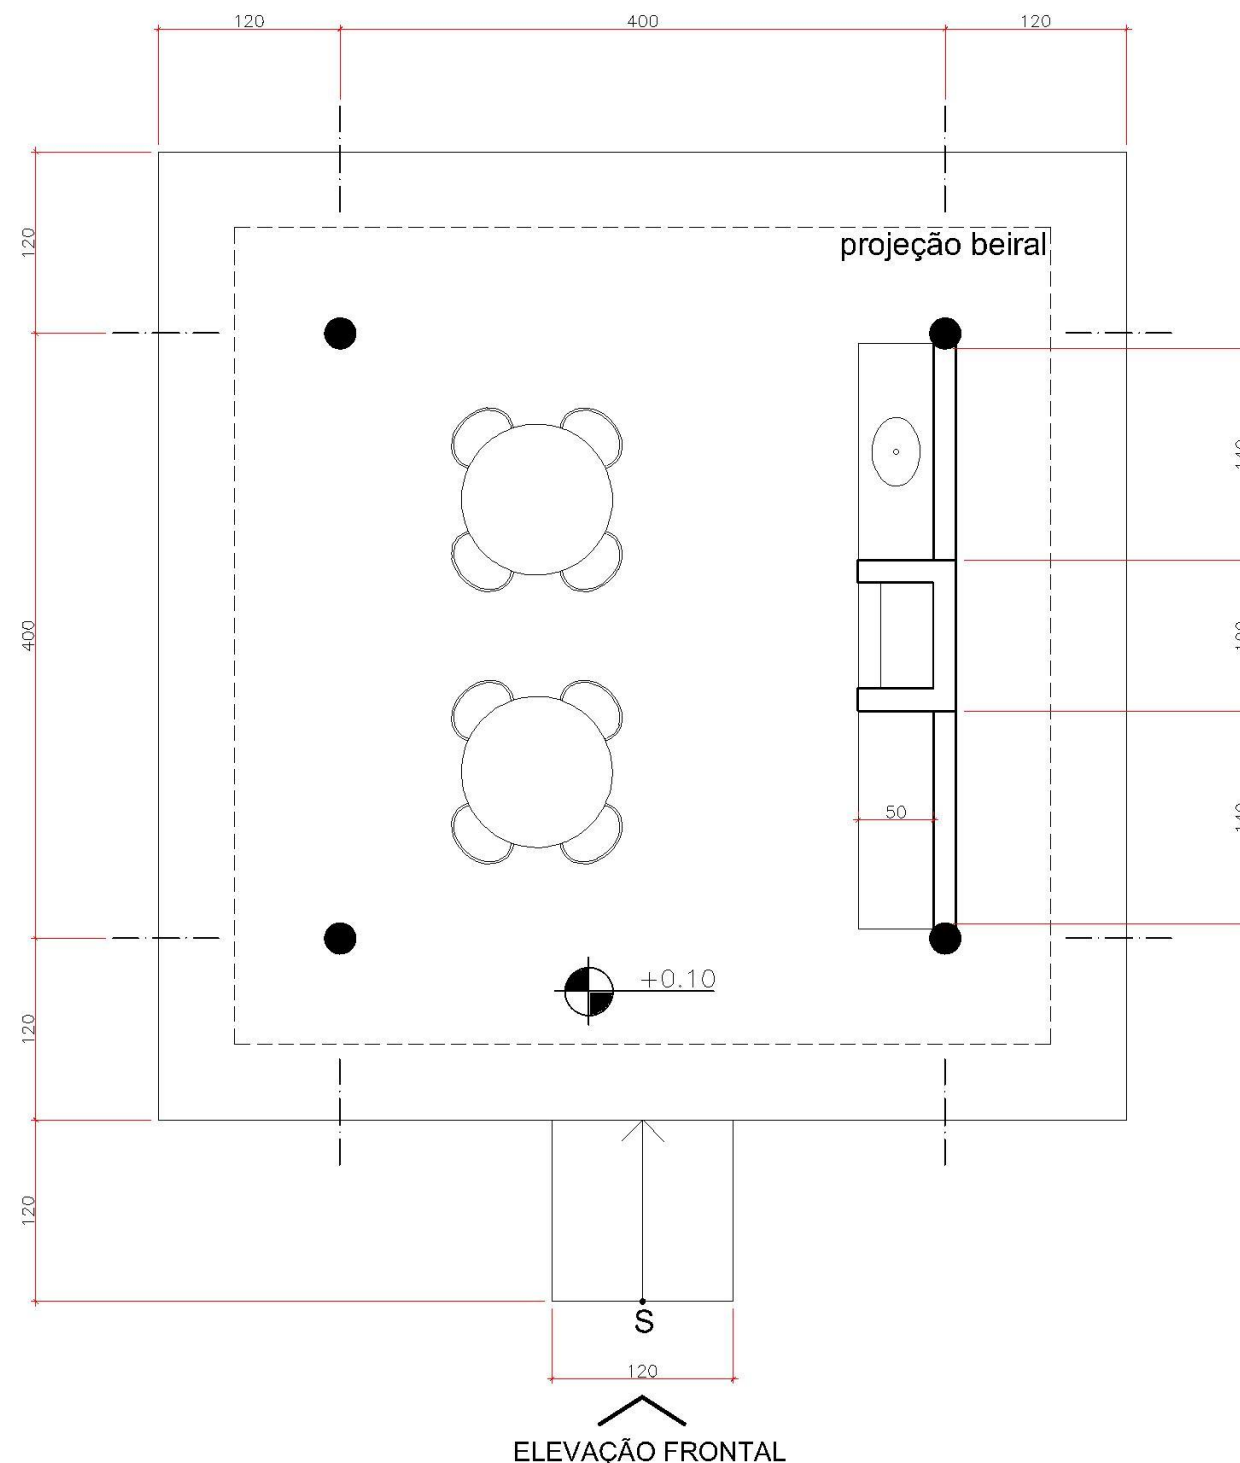
PLANTA BAIXA
ÁREA TOTAL = 30m²
ESC. 1/50

CHURRASQUEIRA

- Sistema construtivo com estrutura pilar-viga com madeira roliça de eucalipto autoclavado (pilares diâmetro 20 cm), associado a vedação com paredes de alvenaria não portantes em tijolos ceramicos vazados argamassados (espessura 15 cm).
- Estrutura de cobertura em madeira e entelhamento em telha cerâmica tipo colonial.
- Pisos em concreto com acabamento vassourado.

- A rampa de acesso deverá atender a associação brasileira de normas técnicas nbr 9050/2020 que trata da acessibilidade.
- Pintura: superfícies das paredes com acabamento rústico e pintura na tonalidade terracota, cor de referência tinta acrílica fosco metalatex terracota (ref.: 1932), fabricante sherwin williams.

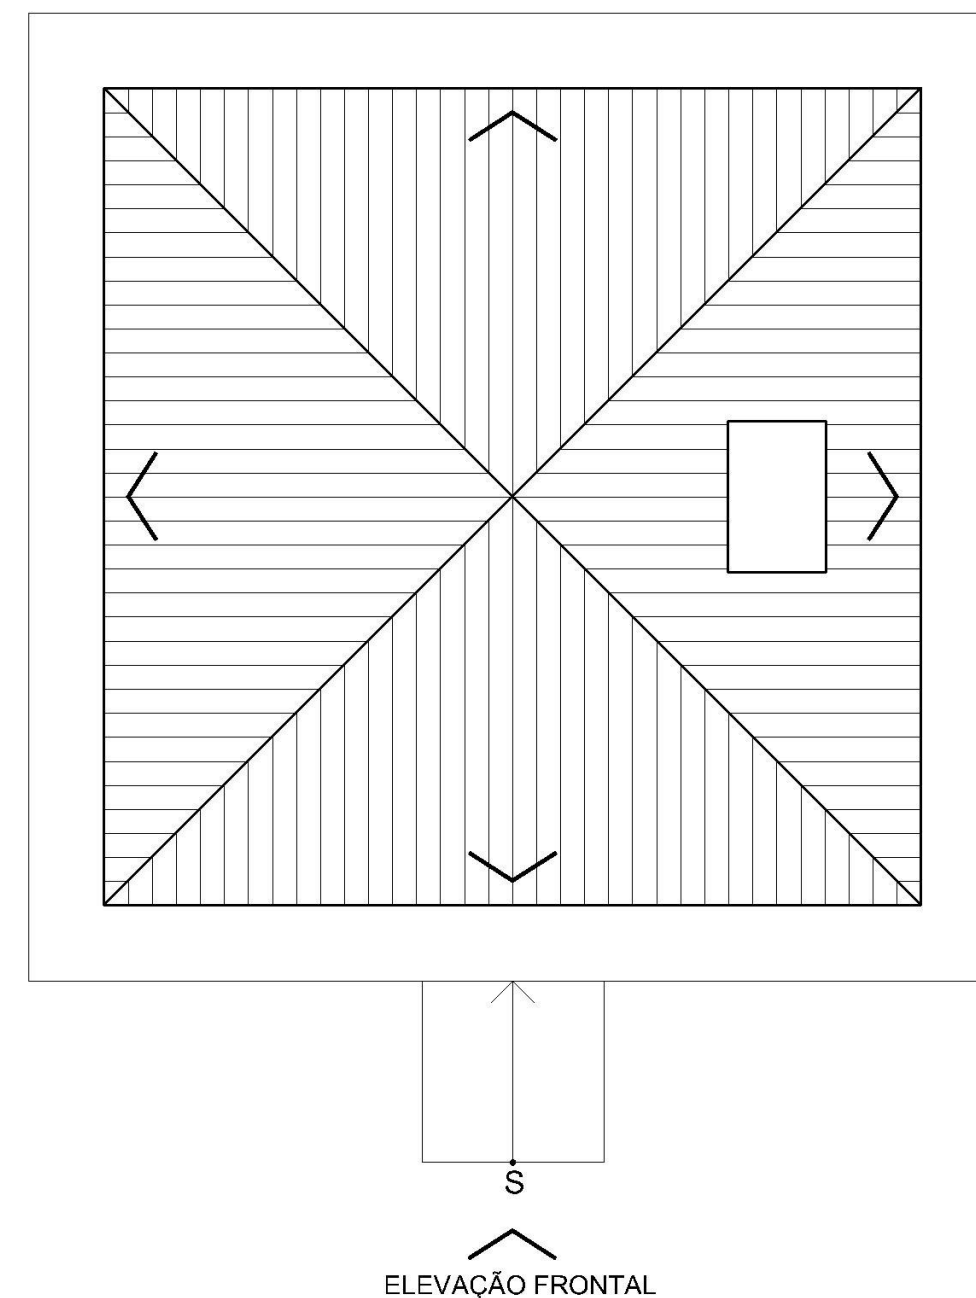
PLANTA DE COBERTURA
ÁREA TOTAL = 30m²
ESC. 1/50

CHURRASQUEIRA

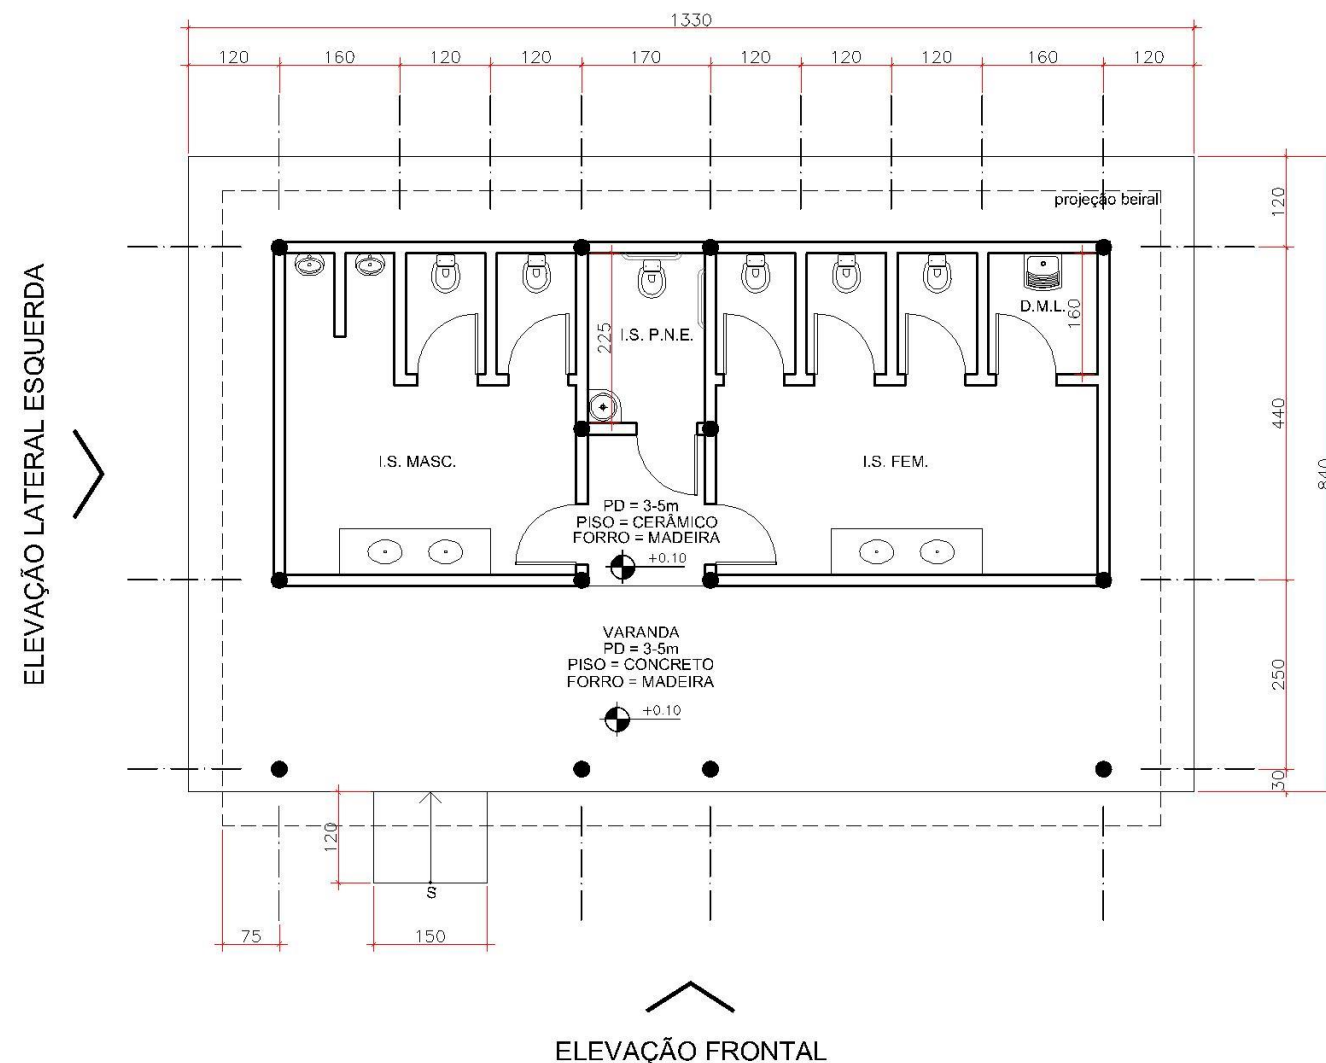
INSTALAÇÕES SANITÁRIAS
PLANTA BAIXA
ÁREA TOTAL = 104m²
ESC. 1/100

- Sistema construtivo com estrutura pilar-viga com madeira roliça de eucalipto autoclavado (pilares diâmetro 20 cm), associado a vedação com paredes de alvenaria não portantes em tijolos ceramicos vazados argamassados (espessura 15 cm).
- Estrutura de cobertura em madeira e entelhamento em telha cerâmica tipo colonial.
- Pisos:
- Calçadas em concreto com acabamento vassourado;
- Áreas internas piso cerâmico.

- Forro inclinado em madeira maciça encaixe macho e fêmea (acabamento natural com verniz).
- Prever nas instalações sanitárias e D.M.L. revestimento cerâmico das paredes (h = 1,60m).
- Vãos superiores com fechamento em veneziana de madeira associado com áreas com vidro fixo.
- A rampa de acesso deverá atender a Associação Brasileira de Normas Técnicas NBR 9050/2020 que trata da acessibilidade.
- Pintura: superfícies externas das paredes com acabamento rústico e pintura na tonalidade terracota, cor de referência tinta acrílica fosco metalatex terracota (ref.: 1932), fabricante SHERWIN WILLIAMS. paredes internas na cor branco gelo. Esquadrias e venezianas em madeira acabamento natural com verniz.
