NOME PROJETO PROJETO CONCEITUAL - FLONA IRATI			
	CONTEÚDO PRANCHA IMPLANTAÇÃO - PORTAL			
	CÓDIGO DO PROJETO 08BND0120I	NOME DESENHISTA ALESSANDRA HAAS SANCHES	DATA AGOSTO/ 2021	ESCALA 1 : 100
				Nº PRANCHA 01/ 37

PROJETO CONCEITUAL - FLONA IRATI

CÓDIGO DO PROJETO

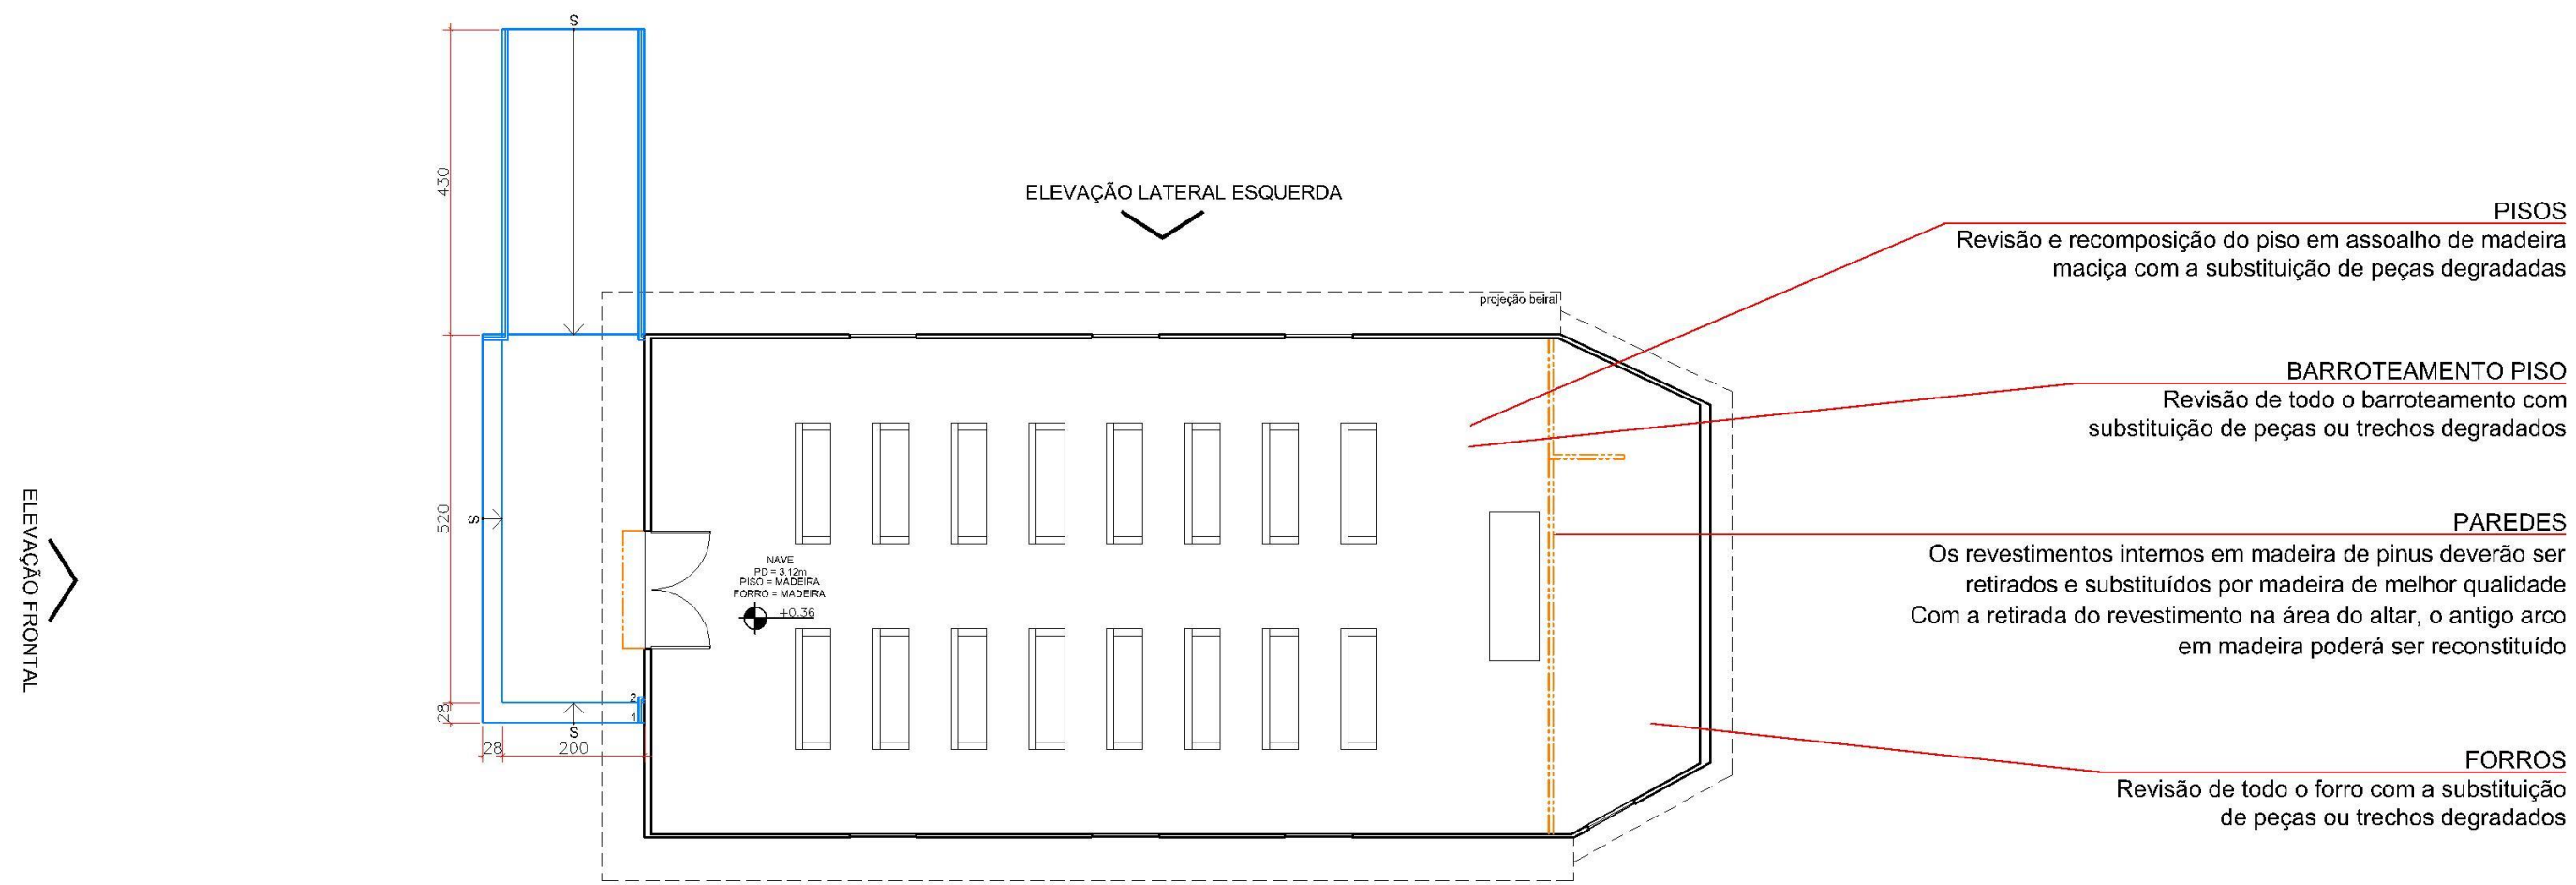
CAPELA
PLANTA BAIXA
ÁREA TOTAL = 106m²
ESC. 1/100

- Deverão ser mantidos os sistemas construtivos existentes, em termos de materiais, dimensões e detalhes construtivos principalmente em relação as paredes externas em madeira, beirais em madeira, esquadrias em madeira, forros em madeira e o entelhamento em telhas cerâmicas tipo francesa.
- A rampa de acesso deverá atender a Associação Brasileira de Normas Técnicas NBR 9050/2020 que trata da acessibilidade.

- As paredes externas deverão ser pintadas na tonalidade branca, as esquadrias (madeira) e respectivas molduras, beirais e forro na tonalidade azul (cor de referência: Azul França, código RM056 / RGB 29,99,145), esmalte sintético acetinado, Cores Prontas Madeira e Metal, fabricante SUVINIL. Internamente, paredes na cor branca e forros e rodapés na cor Azul França.
- Revisão e manutenção das Instalações elétricas e instalação de iluminação.
- Prever a restauração dos bancos em madeira.

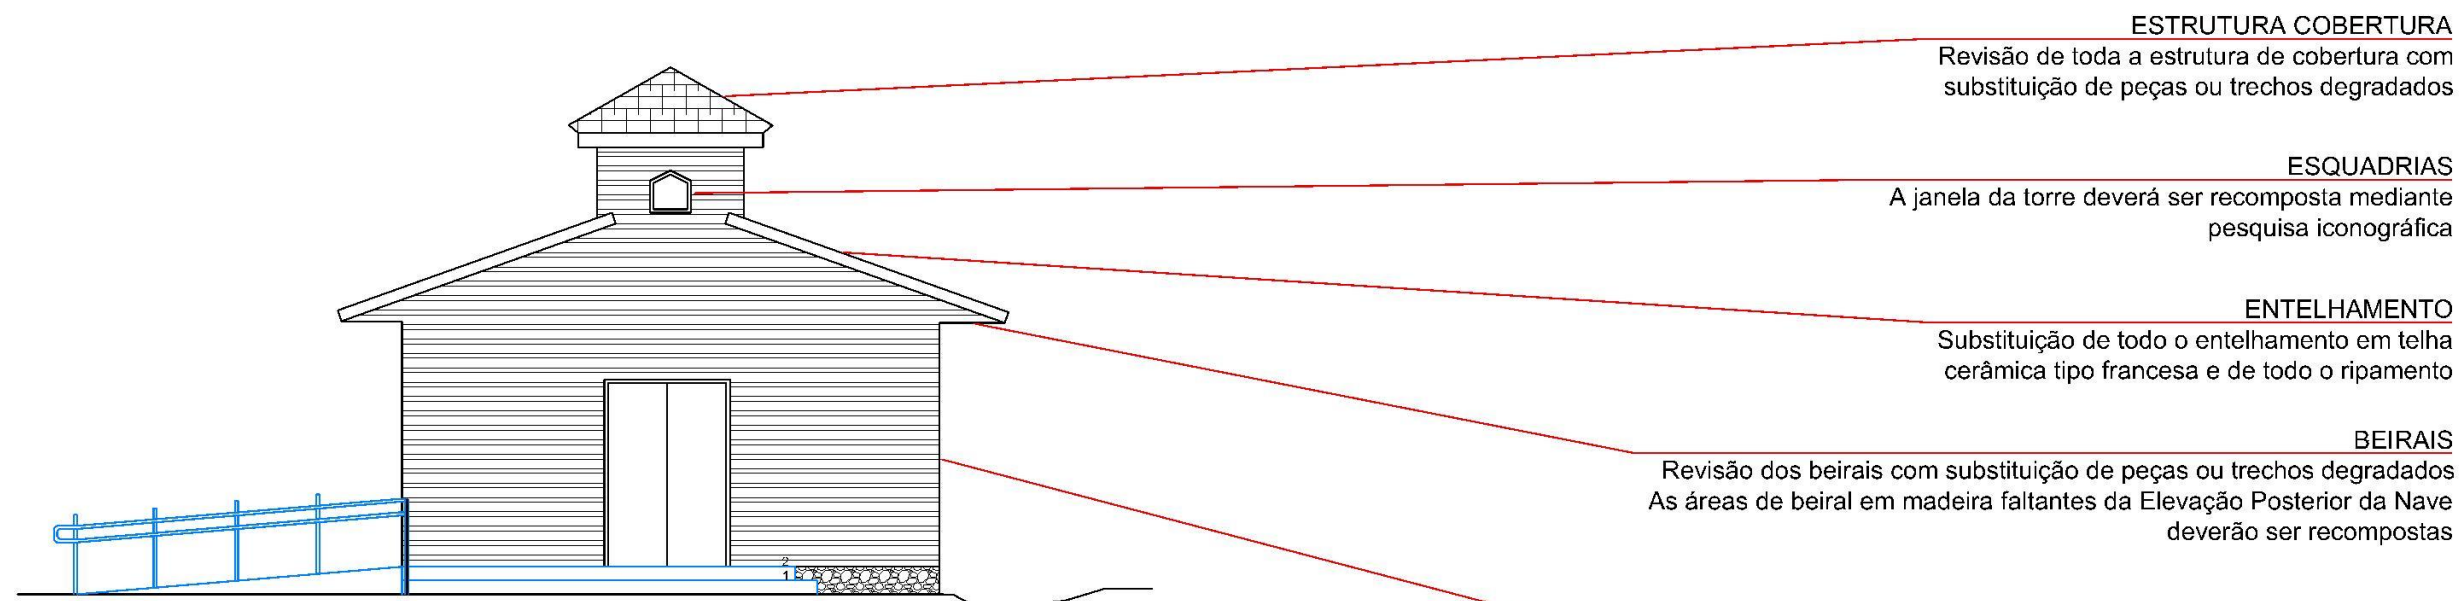
CAPELA
ELEVÇÃO FRONTAL
ESC. 1/100

PAREDES
Revisão de toda a estrutura com a substituição de peças ou trechos degradados
Revisão de todo o fechamento em tabuado com a substituição de peças ou trechos degradados

ESQUADRIAS
Revisão das esquadrias com a substituição de peças ou trechos degradados
Revisão dos vidros, do emassamento e nova pintura

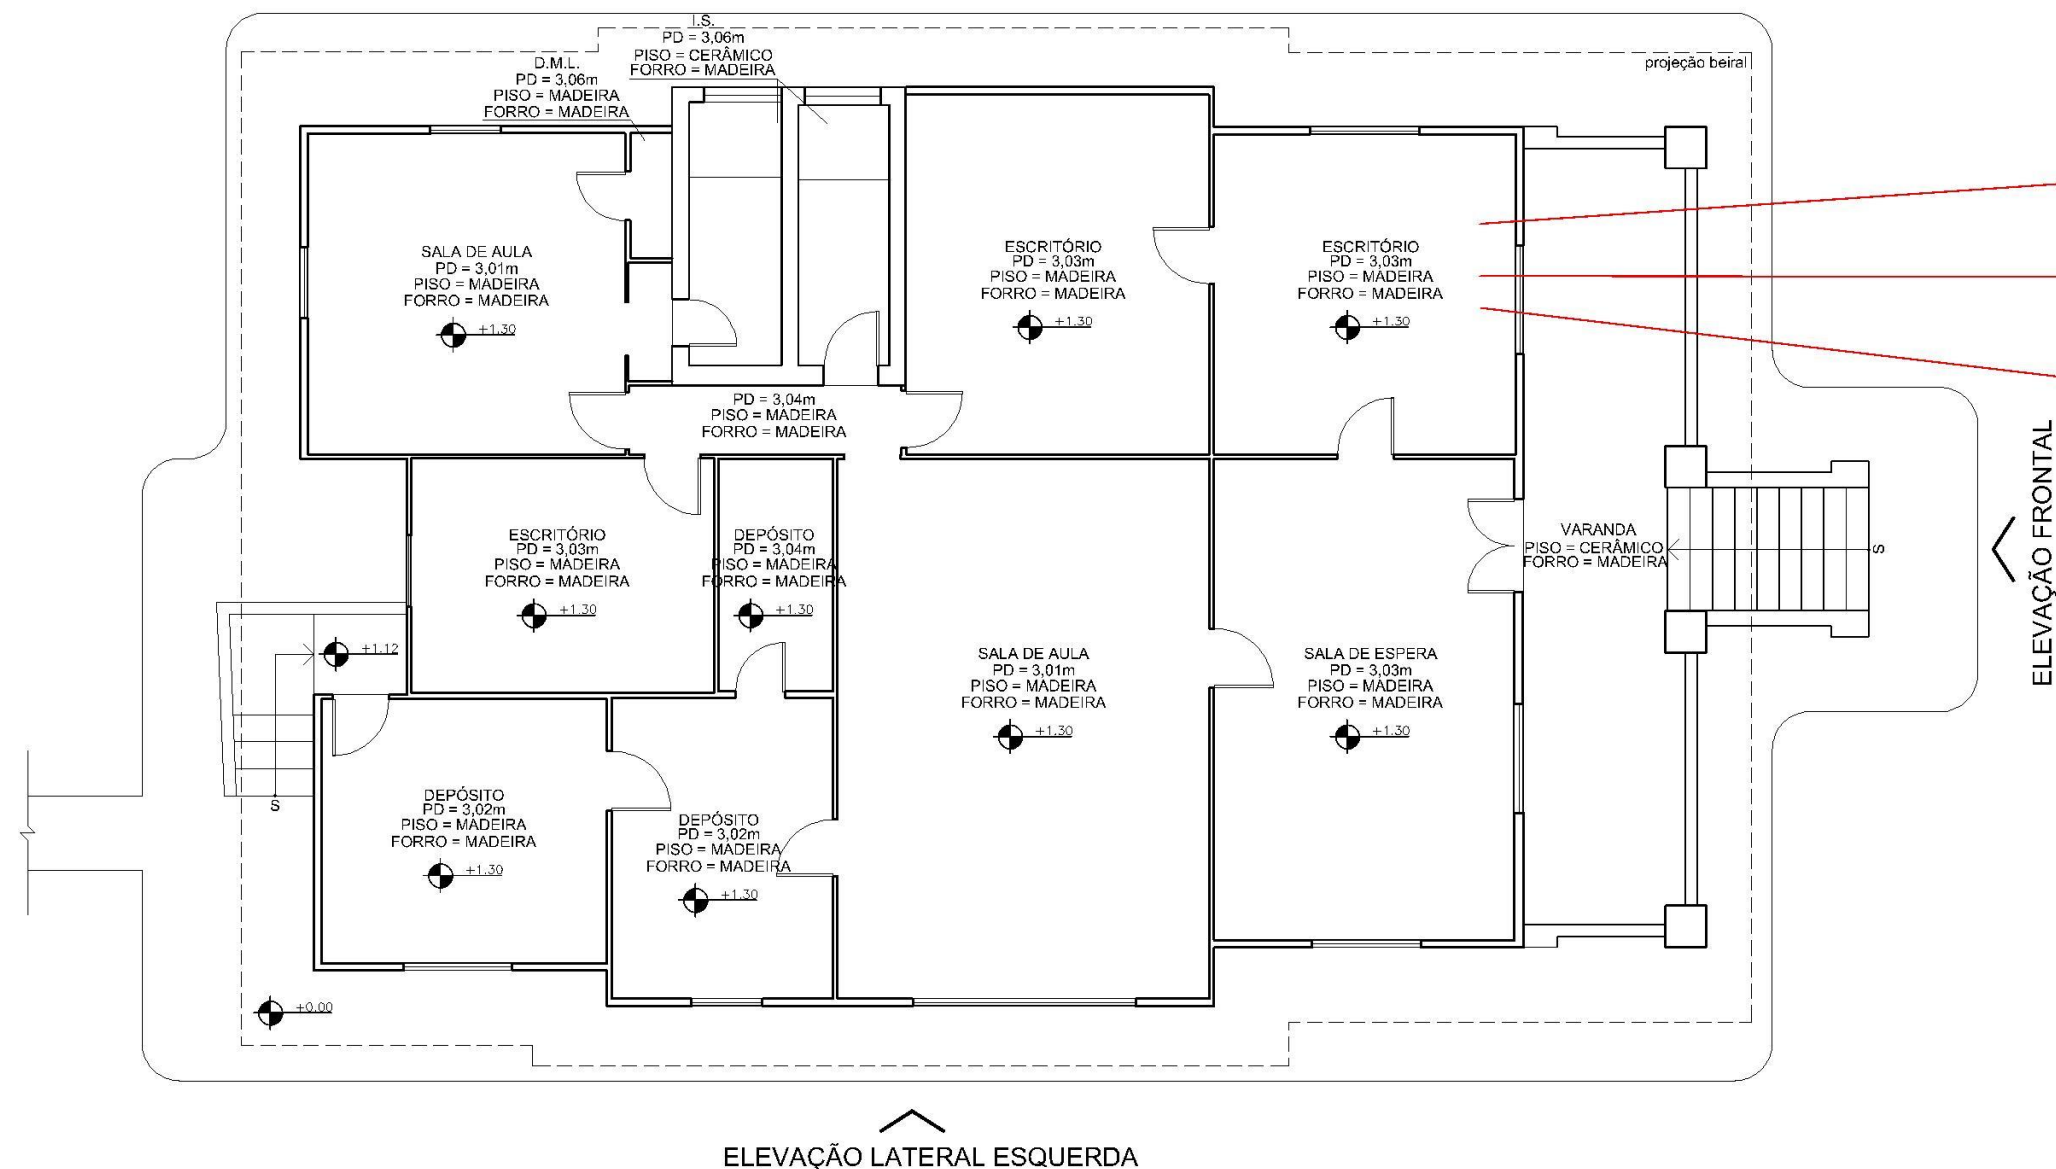
PLANTA BAIXA
ÁREA TOTAL = 205m²
ESC. 1/100

PISOS
Revisão do piso com a substituição de peças degradadas

BARROTEAMENTO PISO
Revisão de todo o barroteamento com substituição de peças ou trechos degradados

FORROS
Revisão de todo o forro com a substituição de peças degradadas

ADMINISTRAÇÃO/ESCRITÓRIO

- Revisão das portas e janelas em madeira e ferro.
- Revisão e manutenção das Instalações elétricas e instalação de iluminação.
- Revisão e manutenção das Instalações hidráulicas.
- Prever a revisão dos pisos e revestimentos cerâmicos (instalação sanitária, varanda e cozinha).
- As áreas do embasamento com revestimento degradado ou faltante deverão ser recuperadas.

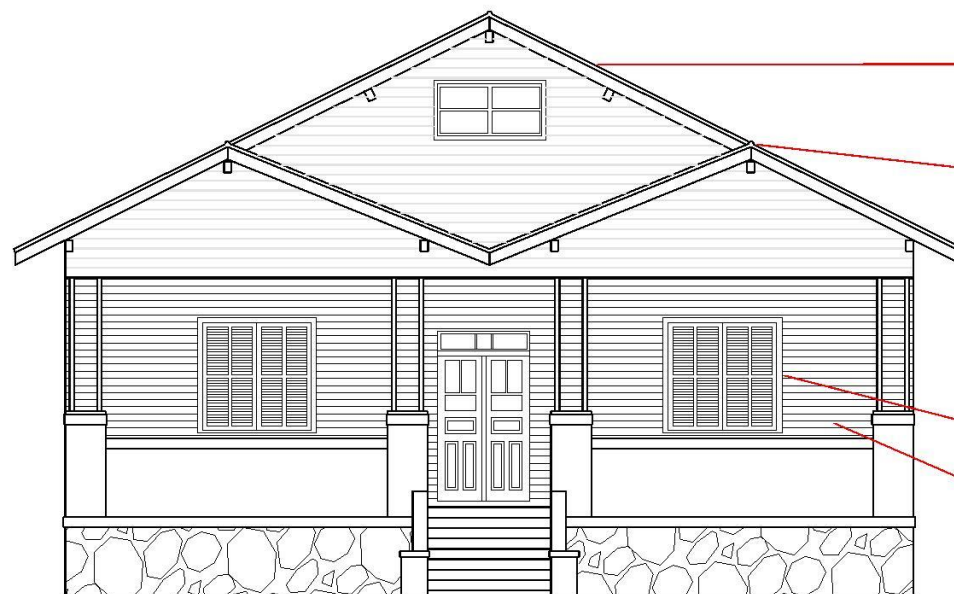
ELEVAÇÃO LATERAL ESQUERDA
ESC. 1/100

ADMINISTRAÇÃO/ESCRITÓRIO

Revisão de toda a estrutura de cobertura com substituição de peças ou trechos degradados

Revisão dos beirais em madeira maciça com a substituição de peças degradadas

Revisão de toda a estrutura com a substituição de peças ou trechos degradados

Revisão de todo o fechamento em tabuado com a substituição de peças ou trechos degradados

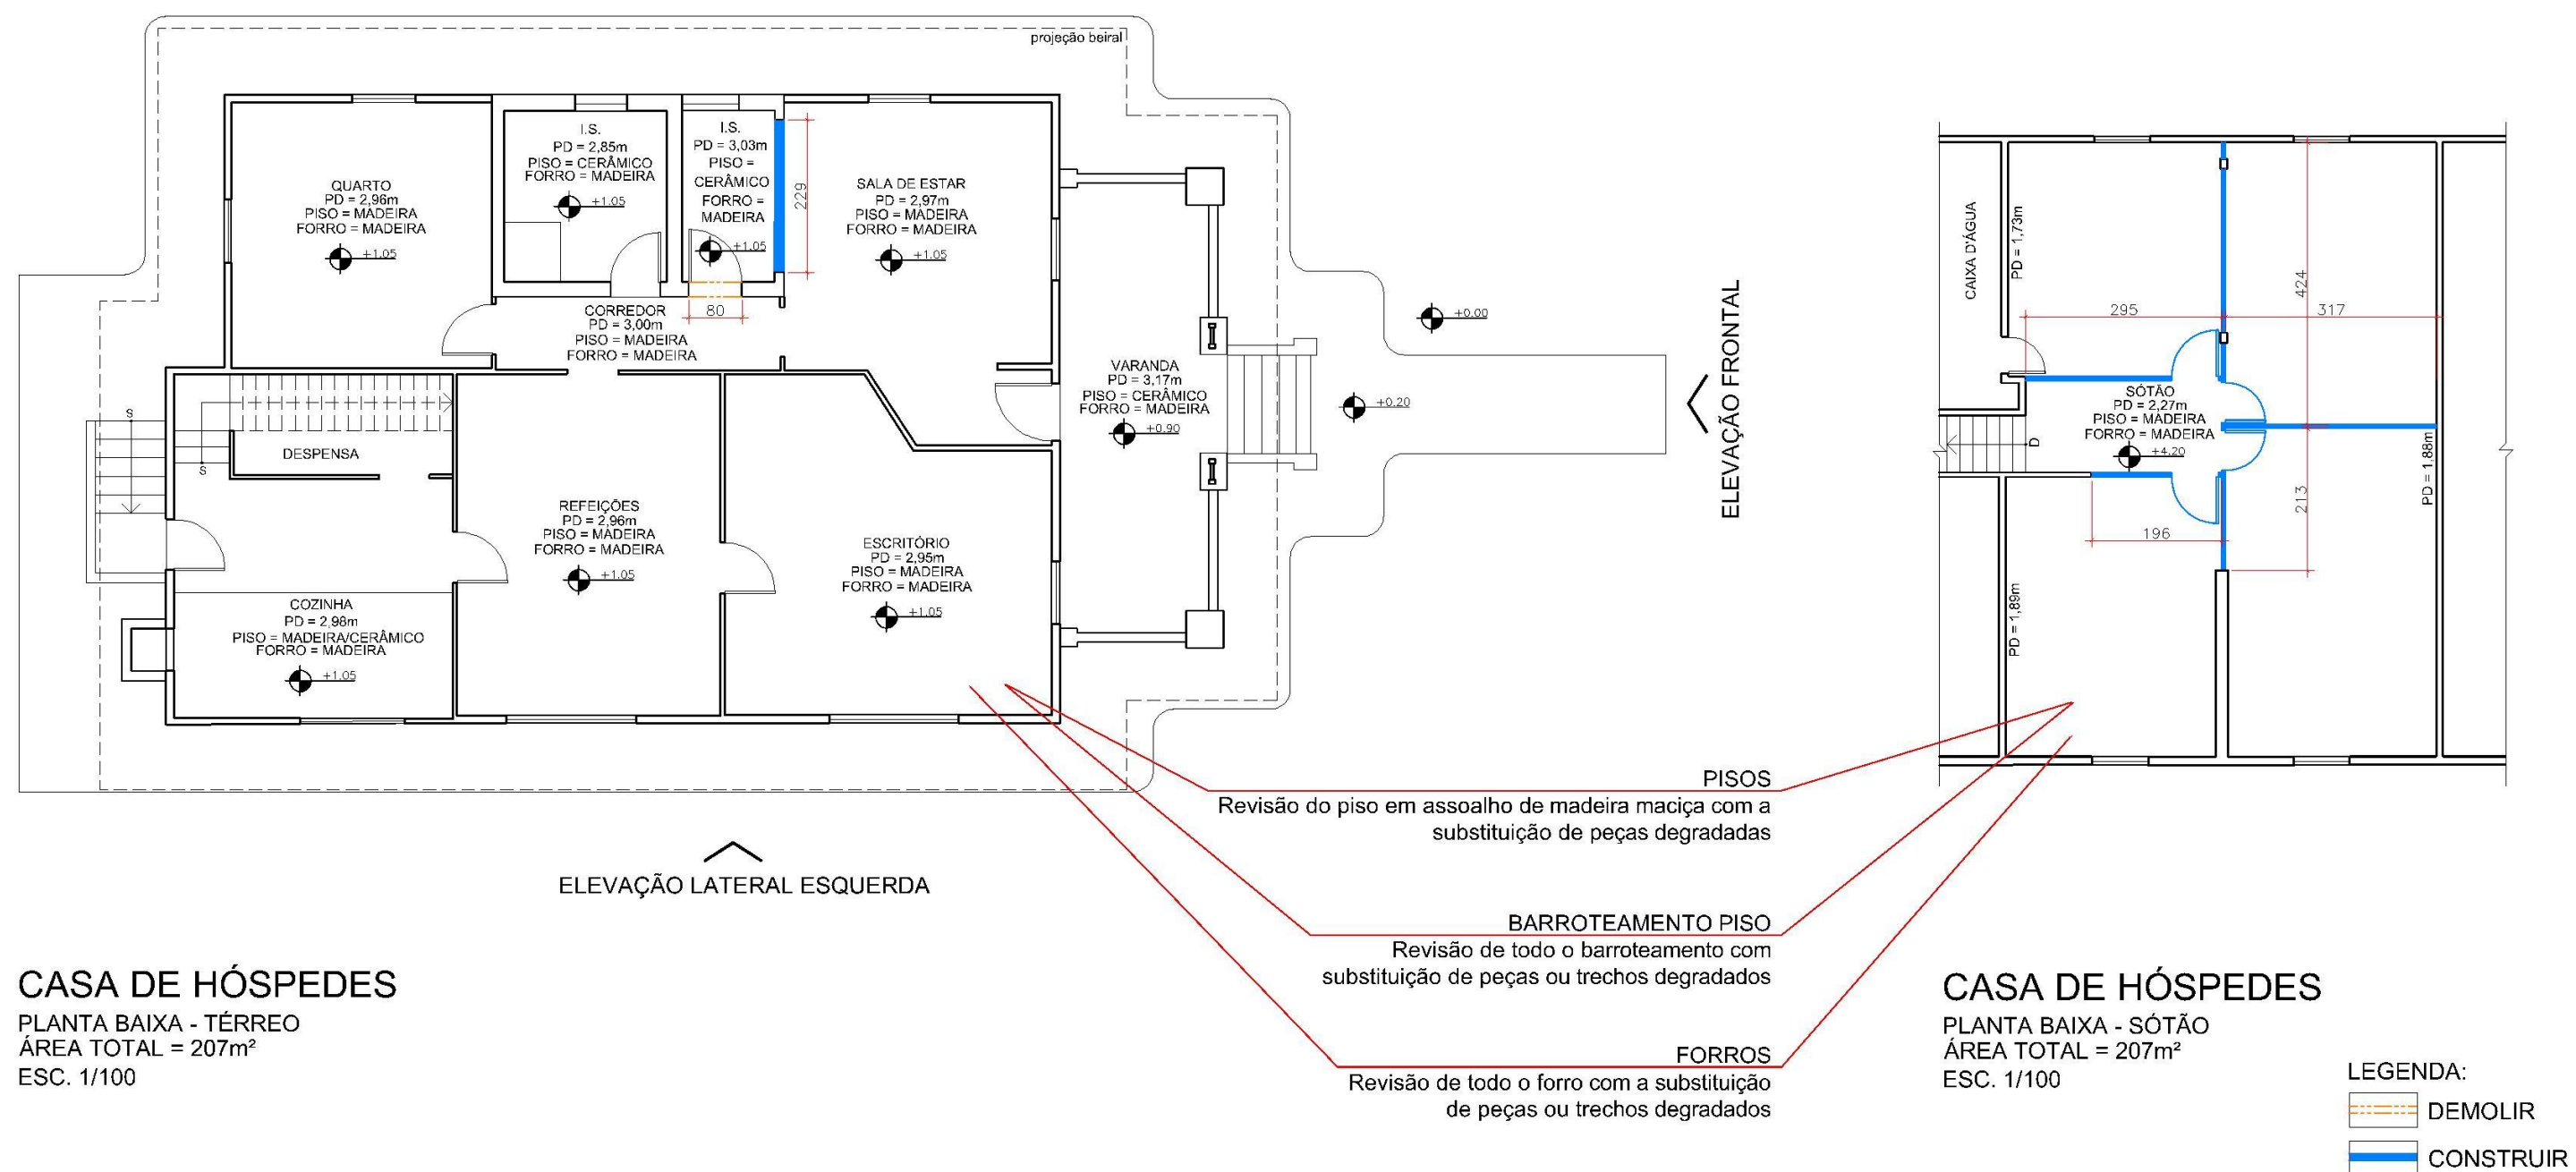
- Deverão ser mantidos os sistemas construtivos existentes, em termos de materiais, dimensões e detalhes construtivos principalmente em relação as paredes externas e internas em madeira, beirais em madeira, esquadrias (madeira ou ferro), forros em madeira e o entelhamento em telhas cerâmicas tipo francesa.

ESTRUTURA COBERTURA
Revisão de toda a estrutura de cobertura com substituição de peças ou trechos degradados

BEIRAIS
Revisão dos beirais com substituição de peças ou trechos degradados

PAREDES
Revisão de toda a estrutura com a substituição de peças ou trechos degradados
Revisão de todo o fechamento em tabuado com a substituição de peças ou trechos degradados
Recomposição das áreas de revestimento/reboco faltantes

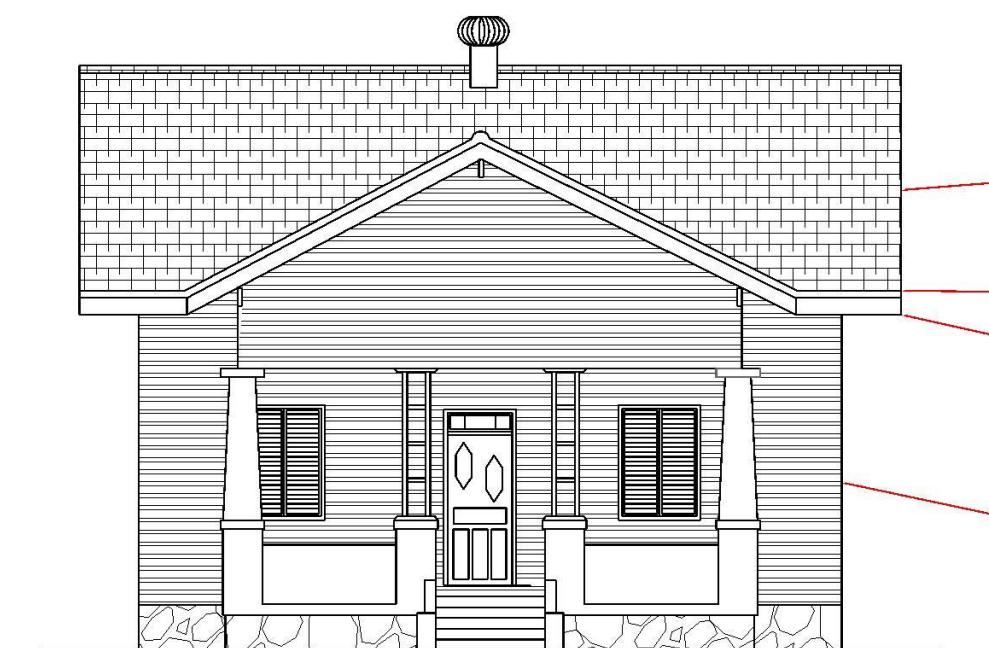
ELEVAÇÃO FRONTAL
ESC. 1/100

CASA DE HÓSPEDES

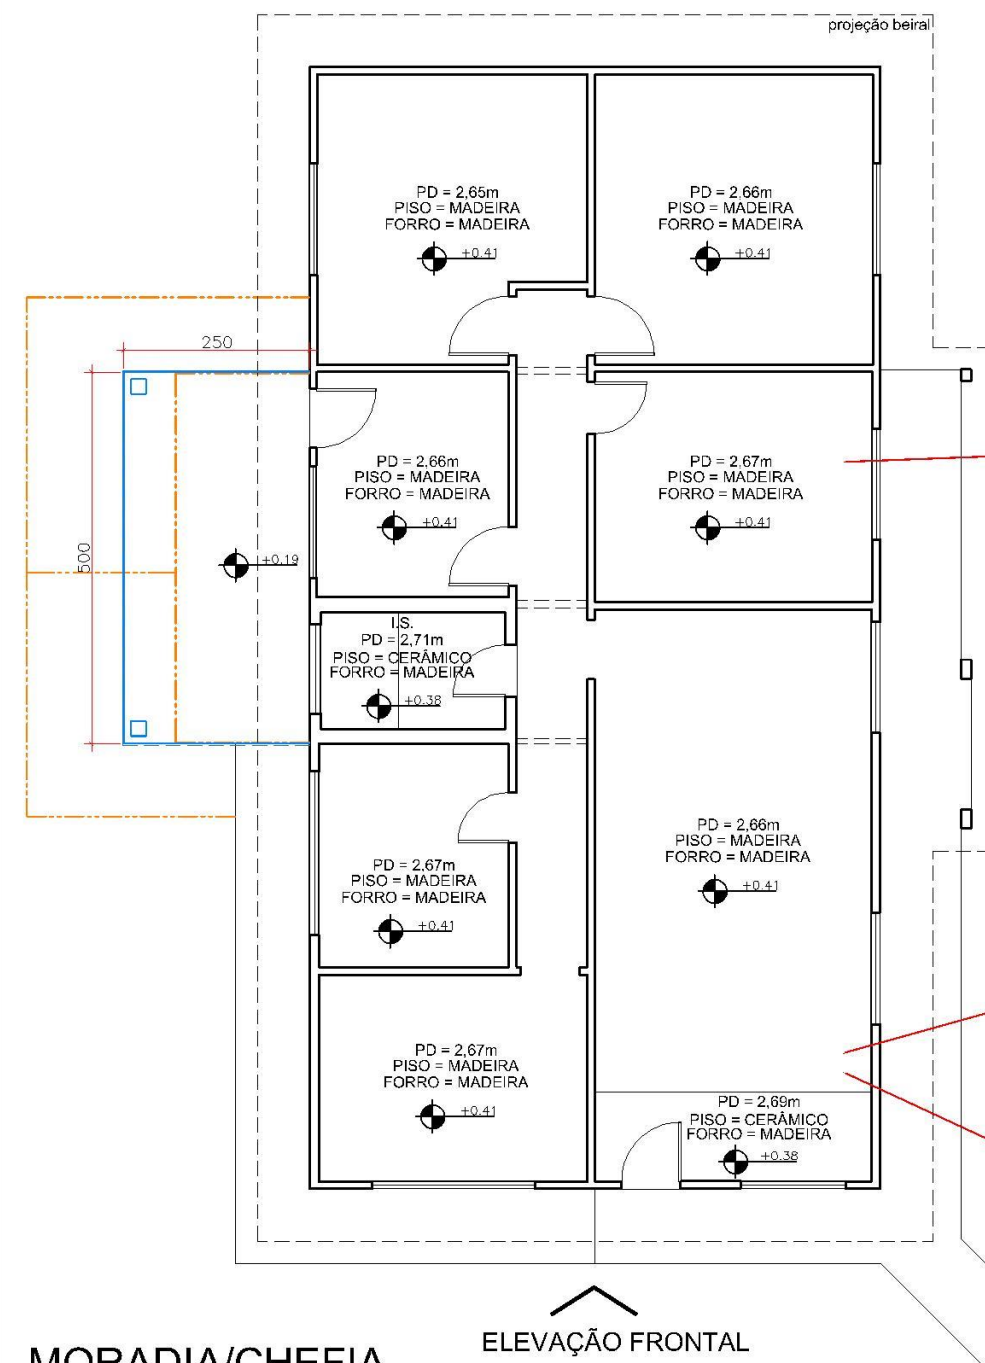
PLANTA BAIXA
ÁREA TOTAL = 140m²
ESC. 1/100

MORADIA/CHEFIA

Revisão de toda a estrutura de cobertura com substituição de peças ou trechos degradados

Revisão dos beirais com substituição de peças ou trechos degradados
Substituição das calhas

Revisão de todo o forro com a substituição de peças ou trechos degradados

Revisão das esquadrias em madeira e ferro com a substituição de trechos degradados

Revisão de toda a estrutura com a substituição de peças ou trechos degradados
Revisão de todo o fechamento em tabuado com a substituição de peças ou trechos degradados

Revisão dos pisos cerâmicos e em madeira com a substituição de áreas degradadas e recomposição de áreas faltantes

BARROTEAMENTO PISO

Revisão de todo o barroteamento com substituição de peças ou trechos degradados

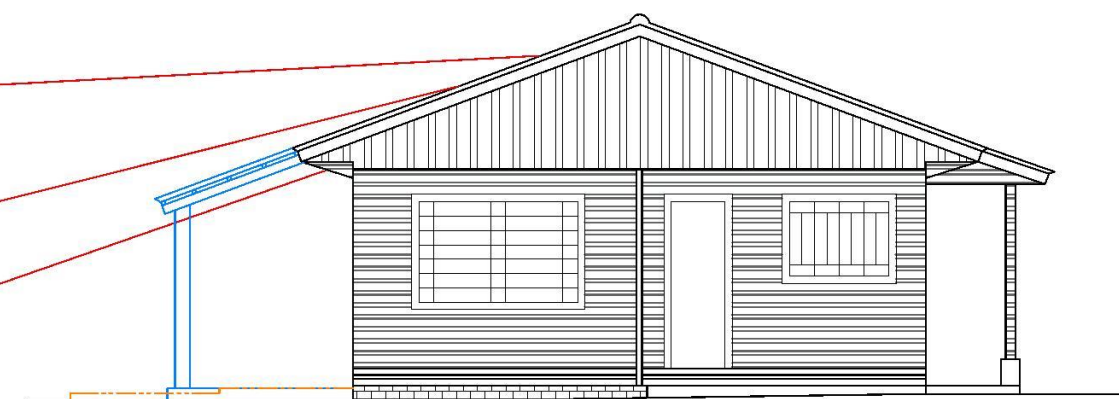
ELEVAÇÃO FRONTAL
ESC. 1/100

MORADIA/CHEFIA

Revisão de toda a estrutura de cobertura com substituição de peças ou trechos degradados

Revisão dos beirais com substituição de peças ou trechos degradados
Substituição das calhas

Revisão de toda a estrutura com a substituição de peças ou trechos degradados
Revisão de todo o fechamento em tabuado com a substituição de peças ou trechos degradados

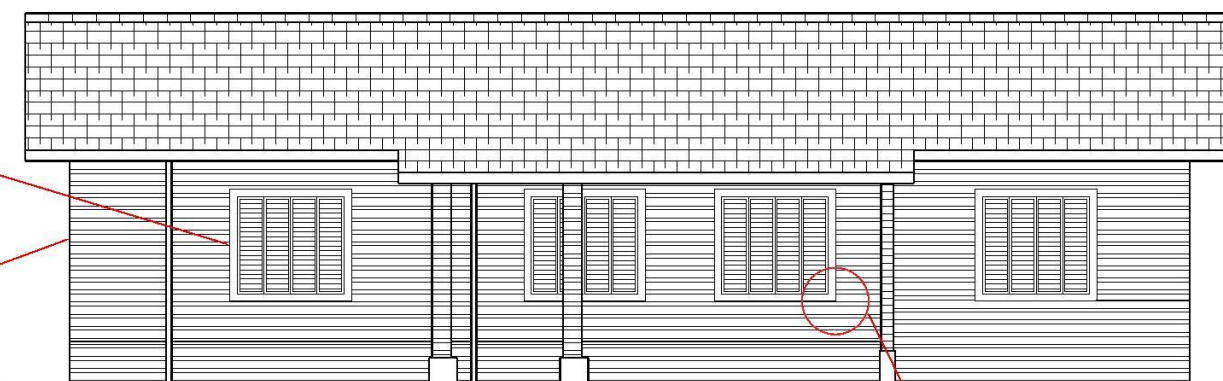
ELEVAÇÃO LATERAL DIREITA
ESC. 1/100

MORADIA/CHEFIA

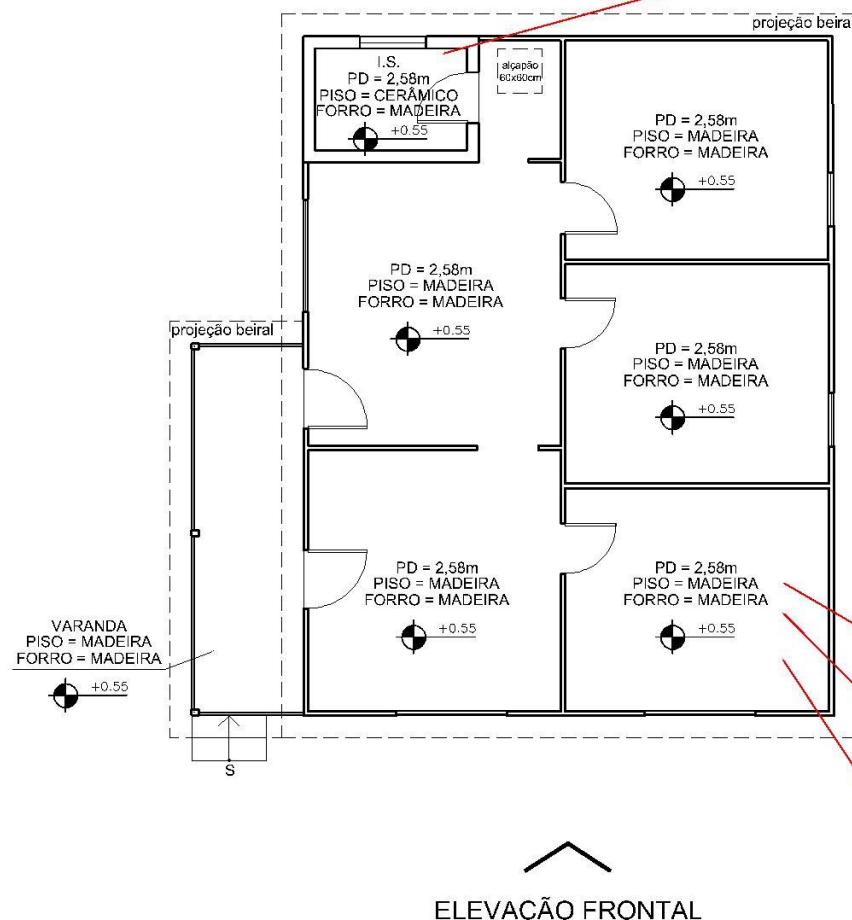
MORADIA 01
PLANTA BAIXA
ÁREA TOTAL = 72m²
ESC. 1/100

Revisão do piso com a substituição de peças degradadas

Revisão de todo o barroteamento com substituição de peças ou trechos degradados

FORROS

Revisão de todo o forro com a substituição de peças degradadas

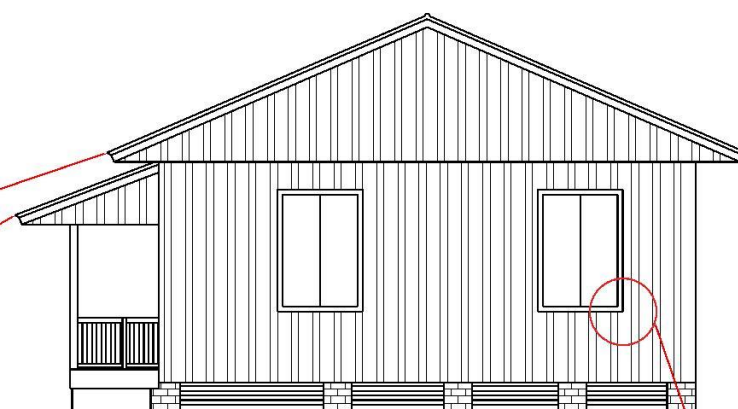
ELEVAÇÃO FRONTAL
ESC. 1/100

MORADIA 01

Revisão de toda a estrutura de cobertura com substituição de peças ou trechos degradados

Revisão dos beirais com substituição de peças ou trechos degradados
Substituição das calhas

Revisão de toda a estrutura com a substituição de peças ou trechos degradados
Revisão de todo o fechamento em tabuado com a substituição de peças ou trechos degradados

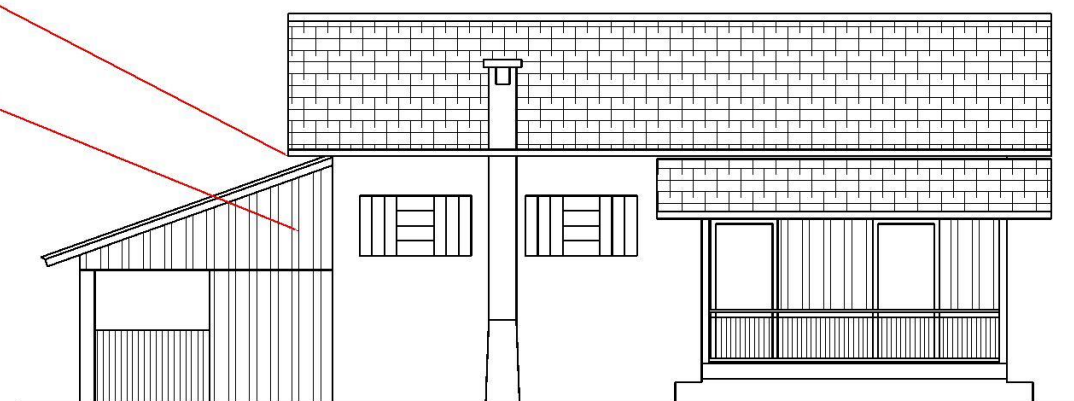
ELEVAÇÃO LATERAL ESQUERDA
ESC. 1/100

MORADIA 01

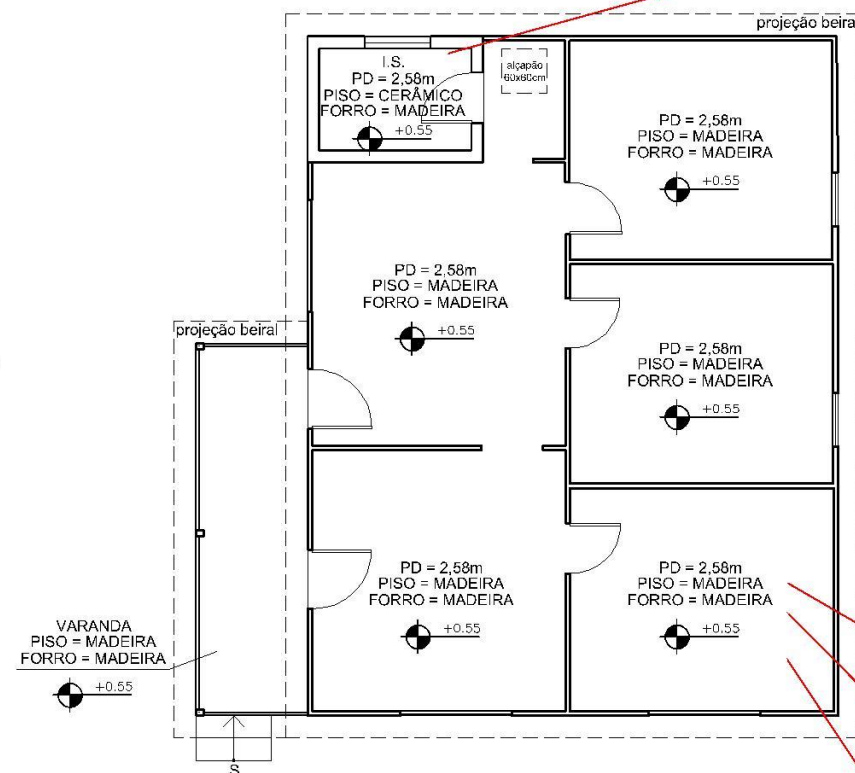
PLANTA BAIXA
ÁREA TOTAL = 72m²
ESC. 1/100

MORADIA 02

Revisão do piso com a substituição de peças degradadas

Revisão de todo o barroteamento com substituição de peças ou trechos degradados

Revisão de todo o forro com a substituição de peças degradadas

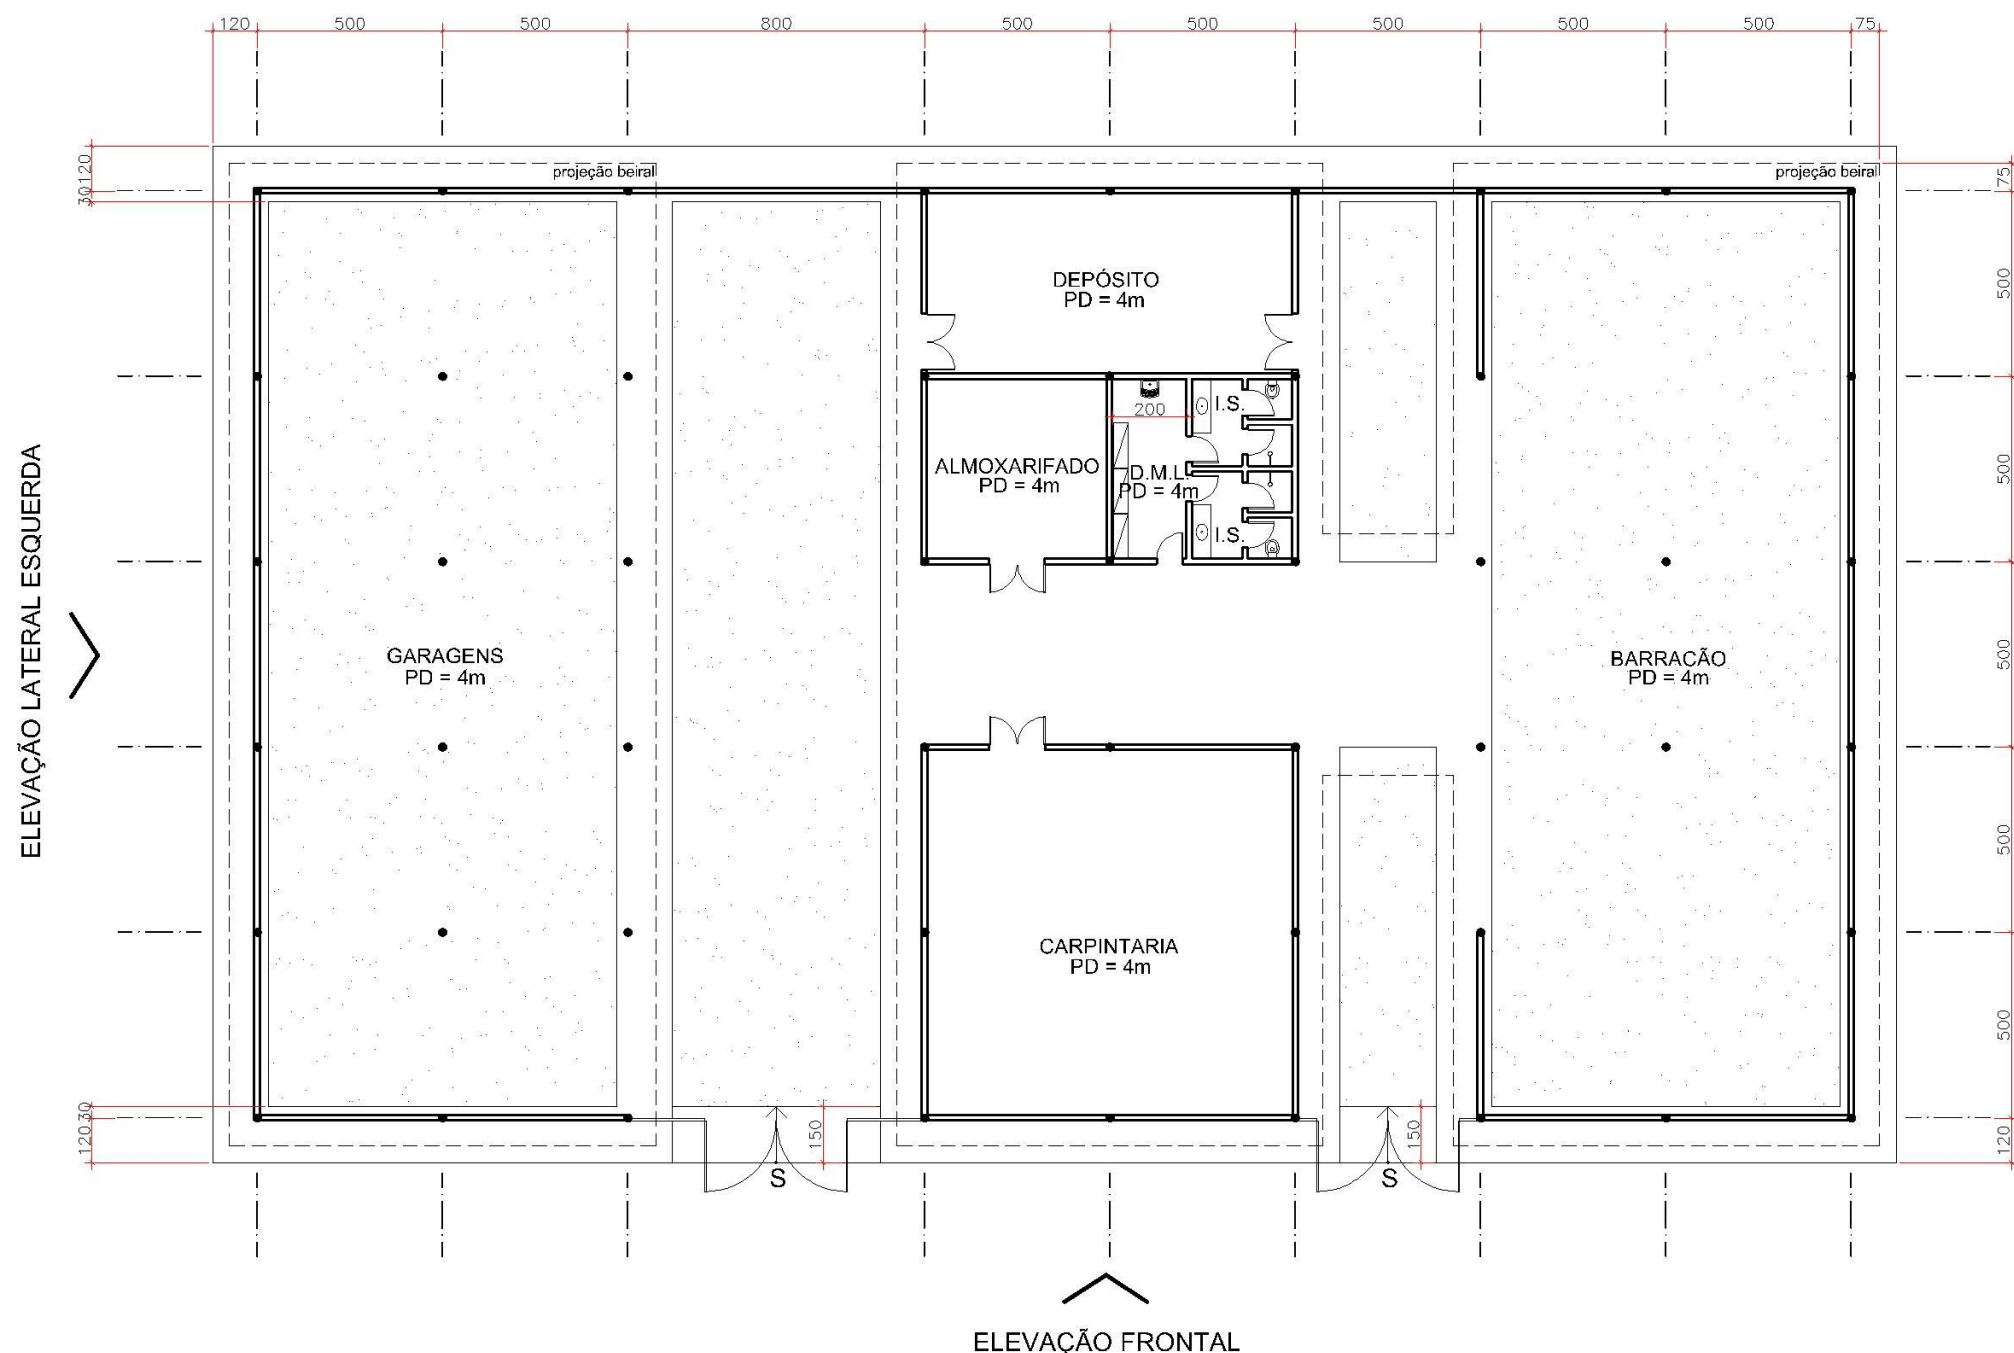
PLANTA BAIXA
ÁREA TOTAL = 940m²
ESC. 1/200

BARRACÃO / ALMOXARIFADO / GARAGENS
