NOTA TÉCNICA CT-GRSA nº 15/2022

Assunto: Análise do “Relatório Técnico Final - Atualização do Volume 10: Aplicação do Plano de Manejo de Rejeito nos Trechos 13 e 14”.

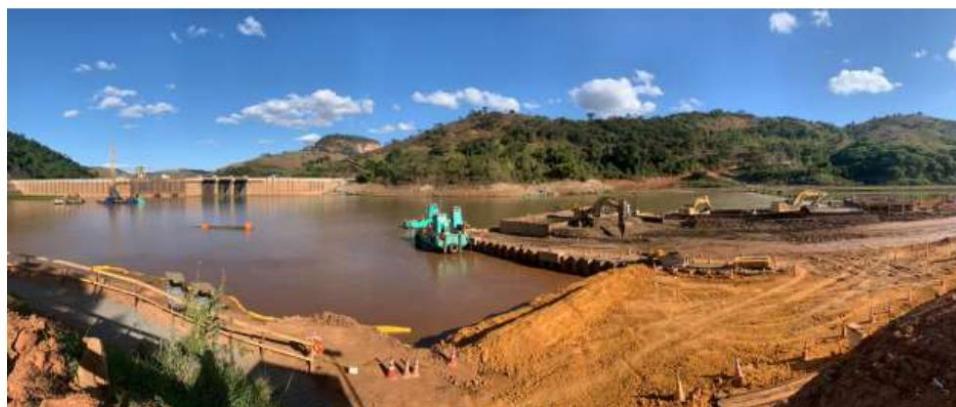
O reservatório da UHE Risoleta Neves (Figura 1), que corresponde ao Trecho 12, se encontra atualmente em atividade de dragagem. Dessa forma, este trecho foi incluído na campanha realizada, considerando a ocorrência de possíveis impactos a jusante da barragem, devido à ressuspensão gerada pelo processo de dragagem. A dragagem está sendo realizada com uma draga do tipo Clamshell - Grab Dredge e a consistência do material dragado exige um manejo do mesmo em valas de secagem (Figura 2).

Figura 1 – Dragagem no reservatório da UHE Risoleta Neves.

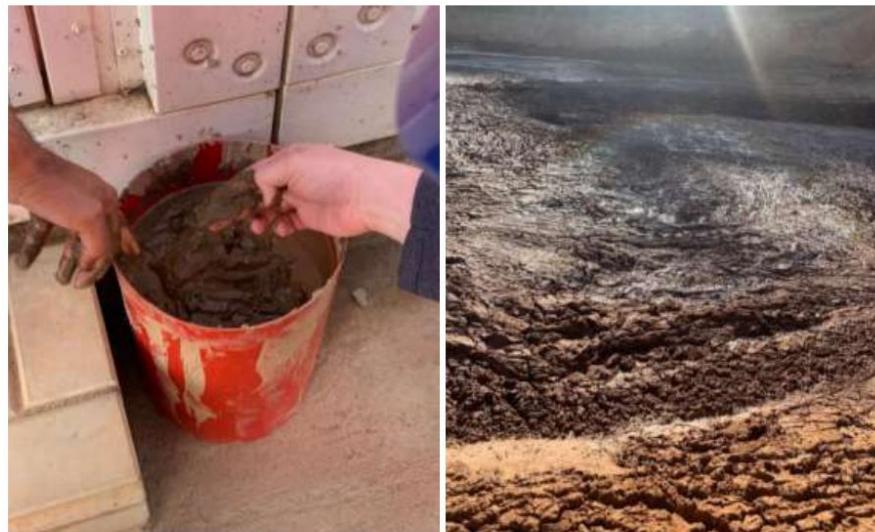
Figura 2 – Material dragado e vala de secagem do material dragado.

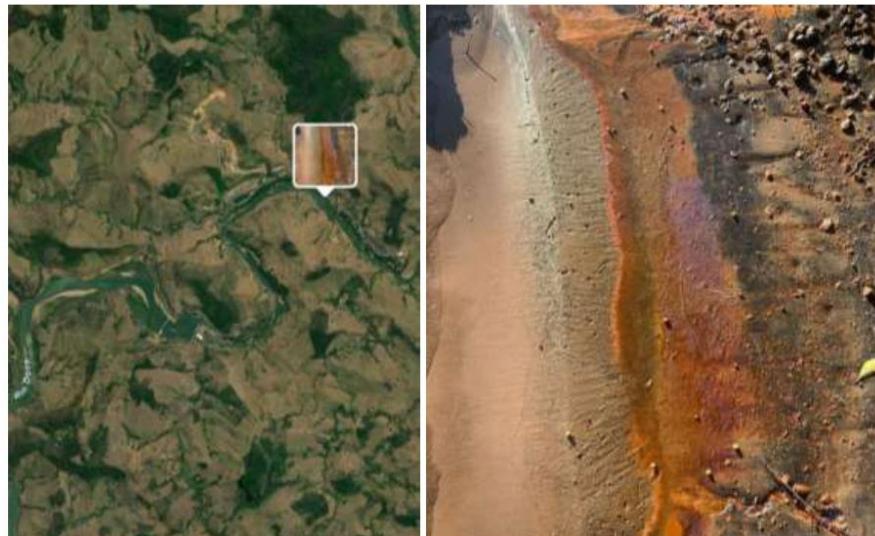
A jusante da barragem da UHE Risoleta Neves, foram verificadas deposições de tons alaranjados nas margens (Figura 3), próximo ao transepto T13T01.

Figura 3 – Deposição nas margens a jusante da barragem da UHE Risoleta Neves (Coordenadas: 20,19289° S / 42,83995° W).

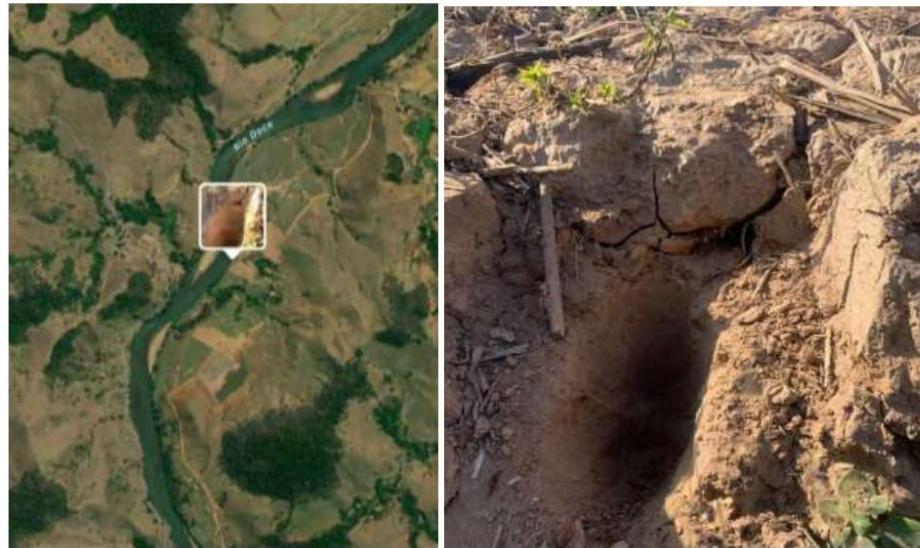
Foram verificados possíveis indícios de rejeito em diversos pontos, tanto na parte superficial do solo (Figura 4 – próximo ao transecto T13TC01), se apresentando de forma compacta e com pouca porosidade, como de forma intercalada com deposições de granulometria distinta (Figura 5 - próximo ao transecto T13TC36).

Figura 4 – Solo com indício de rejeito no Trecho 13 (Coordenadas: 20,16278° S / 42,82730° W).

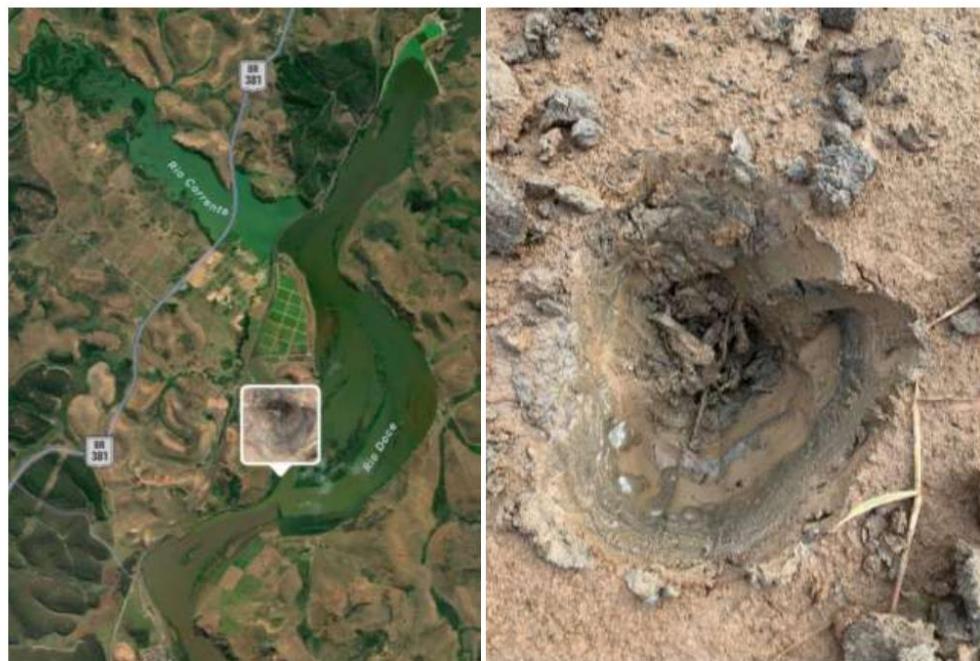
Figura 5 - Solo com indício de rejeito no Trecho 13 (Coordenadas: 19,069678° S / 42,14264° W).

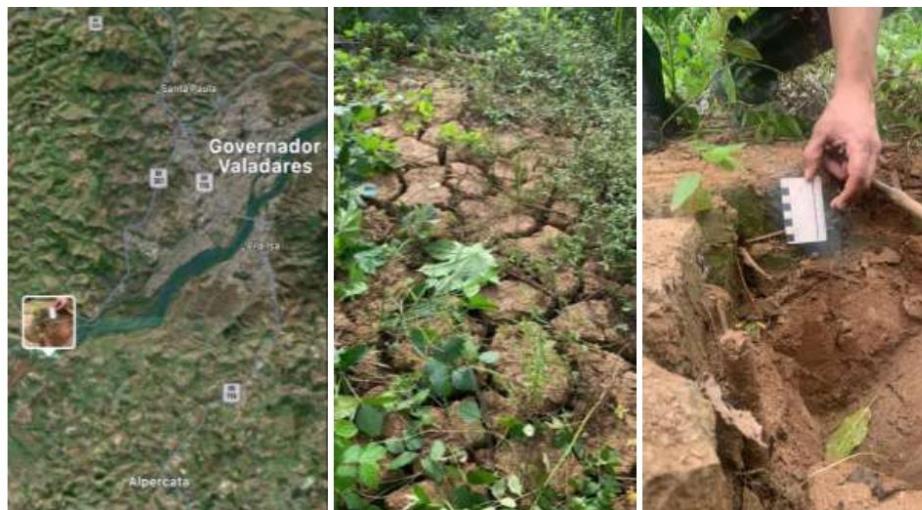
principalmente em ilhas fluviais, com camadas espessas formando solos compactos e de pouca porosidade (Figura 6 – Propriedade 24091, próximo ao transecto T14T01).

Figura 6 – Camadas compactadas em ilha fluvial na altura do município de Alpercata (Coordenadas: 18,93975° S / 42,03711° W).

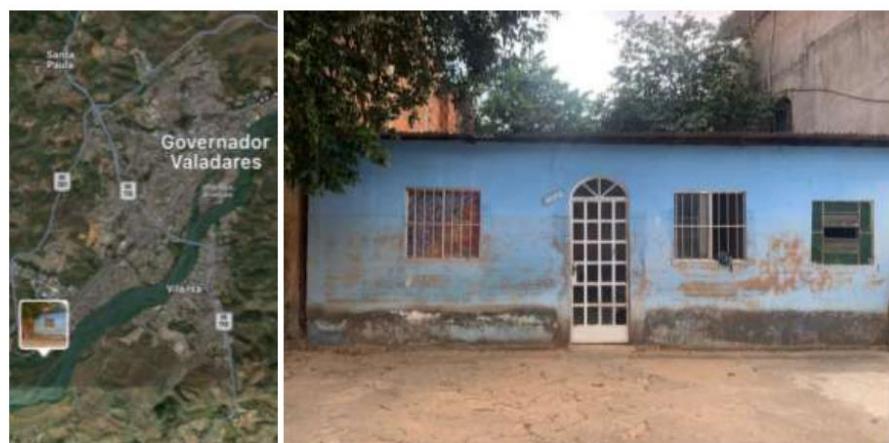
Diversos relatos nos municípios a partir deste trecho discorrem sobre o acúmulo de rejeitos na extracalha proporcionado pela cheia ocorrida entre janeiro e fevereiro de 2022 (Figura 7), tendo sido necessários procedimentos de remoção dos mesmos. No município de Governador Valadares, são verificadas essas deposições recentes com indícios de rejeito nas margens e ilhas (Figura 8 - próximo ao transecto T14TC03), formando uma camada fina compactada na parte superior do solo.

Figura 7 – Nível da cheia de 2022 marcada nas casas de Governador Valadares (Coordenadas: 18,91526° S / 41,99542° W).

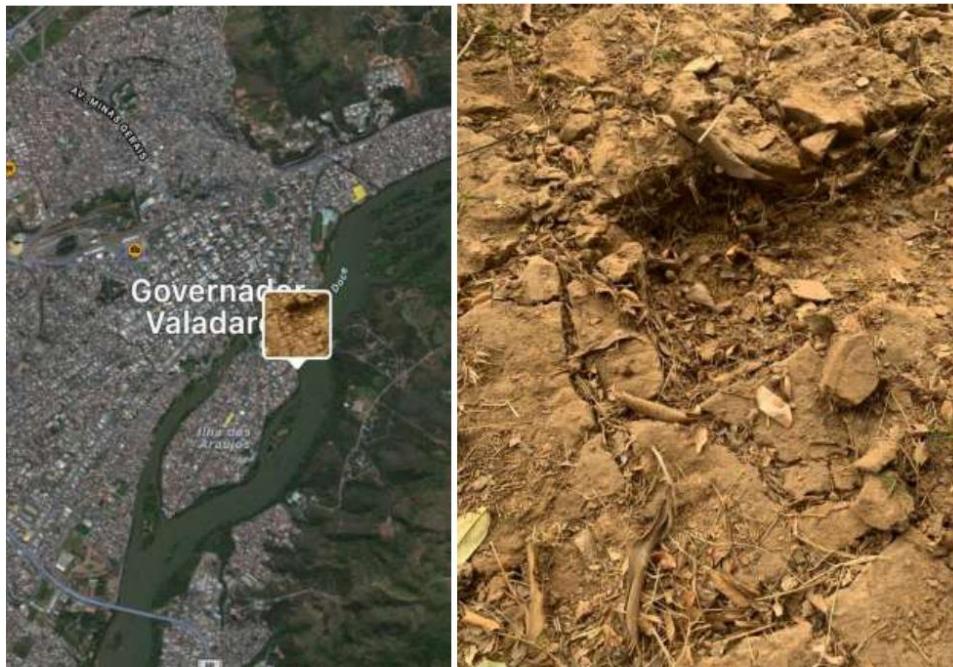
Figura 8 – Indícios de rejeito na Ilha dos Araújos. (Coordenadas: 18,86367° S / 41,93838° W).

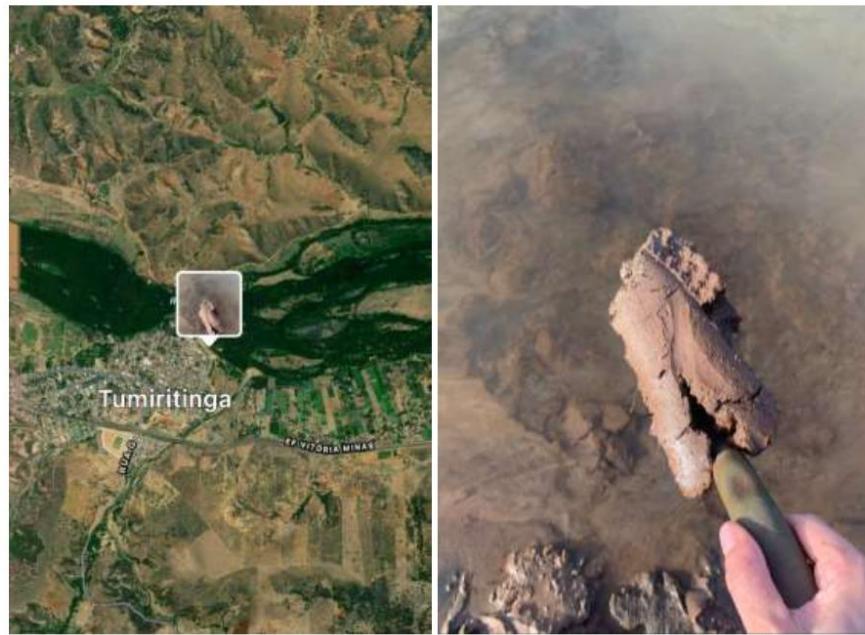
No município de Tumiritinga, foram verificados indícios de rejeito no contexto intracalha e extracalha (Figura 9 – a jusante do transecto T14TC10). O proprietário de um empreendimento de extração de areia do local, relata que em algumas áreas do leito do rio, ainda se encontram depósitos de rejeito que dificultam a dragagem do material arenoso.

Figura 9 – Deposições com indícios de rejeito intracalha e extracalha no município de Tumiritinga.
(Coordenadas: 18,97595° S / 41,63736° W).

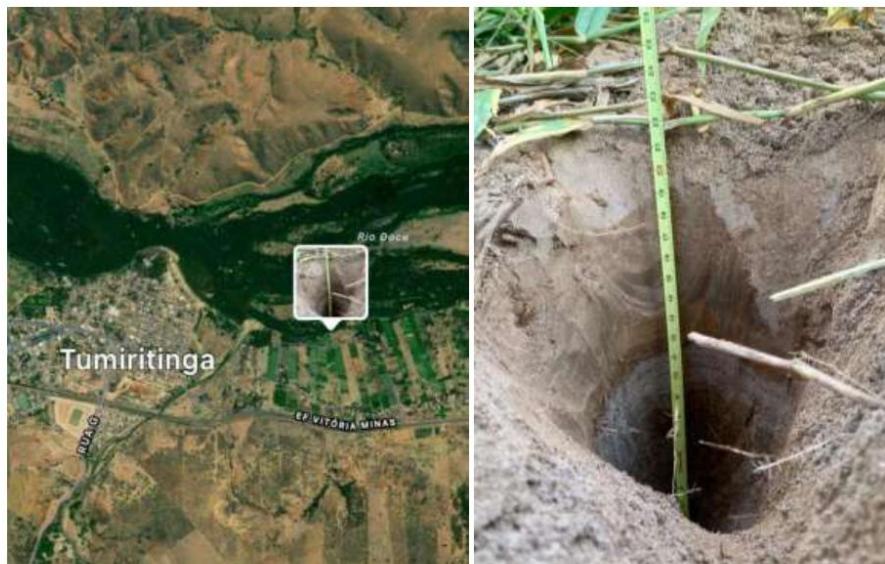
Em loteamentos do município são verificados indícios de camadas de rejeito intercaladas com deposições tipicamente arenosas (Figura 10 - próximo ao transecto T14TC11). A mesma situação de deposição intercalada em solos tipicamente arenosos com indícios de rejeito é observada na região de Resplendor (Figura 11 - próximo ao transecto T14T4).

Figura 10 – Solo tipicamente arenoso intercalado com indícios de rejeito. (Coordenadas: 18,97796° S / 41,62997° W).

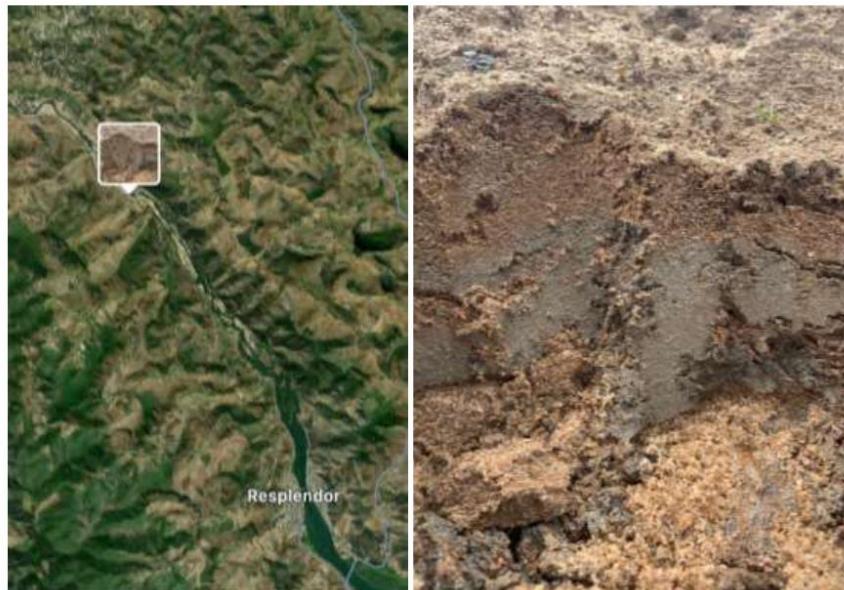
Figura 11 – Solo tipicamente arenoso intercalado com indícios de rejeito. (Coordenadas: 19,25416° S / 41,29755° W).

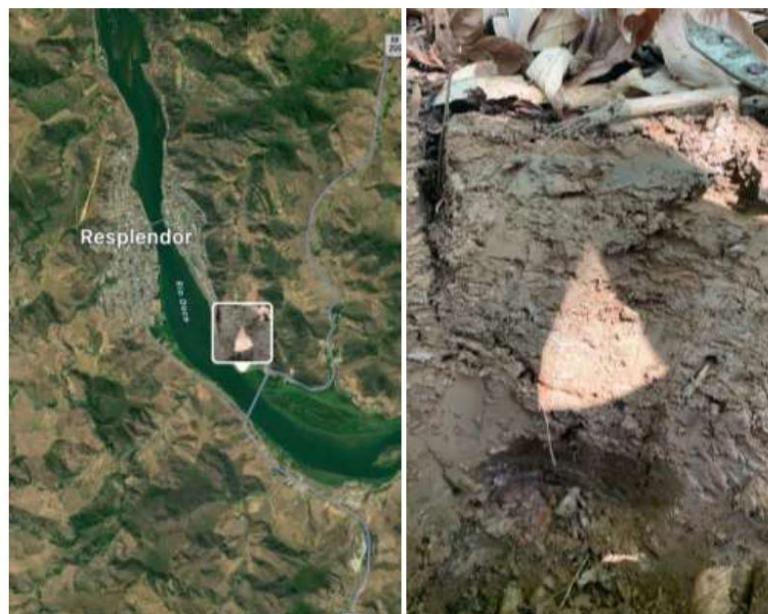
Os aportes de rejeito recentes mais significativos no contexto extracalha verificados em campo se deram nas margens dos reservatórios das UHEs de Aimorés (Figura 12 – entre os transectos T14T05 e T14TC20 e Figura 13 – a jusante do transecto T14TC45) e Mascarenhas (Figura 14 - próximo ao transecto T14TC28 e Figura 15 - próximo ao transecto T14TC27).

Figura 12 – Deposição com indícios de rejeito recente nas margens do reservatório da UHE Aimorés, sendo verificada a antiga camada superior de serrapilheira soterrada (Coordenadas: 19,34228° S / 41,24246° W).

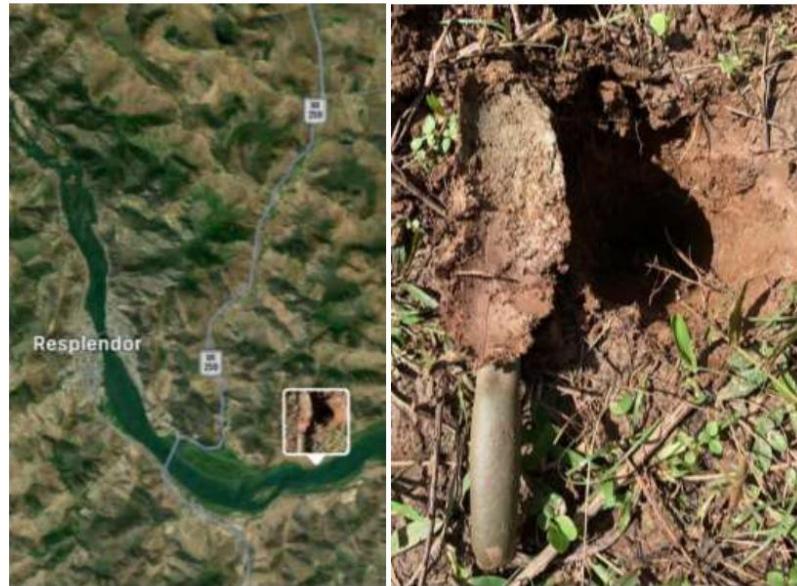
Figura 13 – Deposição com indícios de rejeito recente nas margens do reservatório da UHE Aimorés (Coordenadas: 19,34710° S / 41,21536° W).

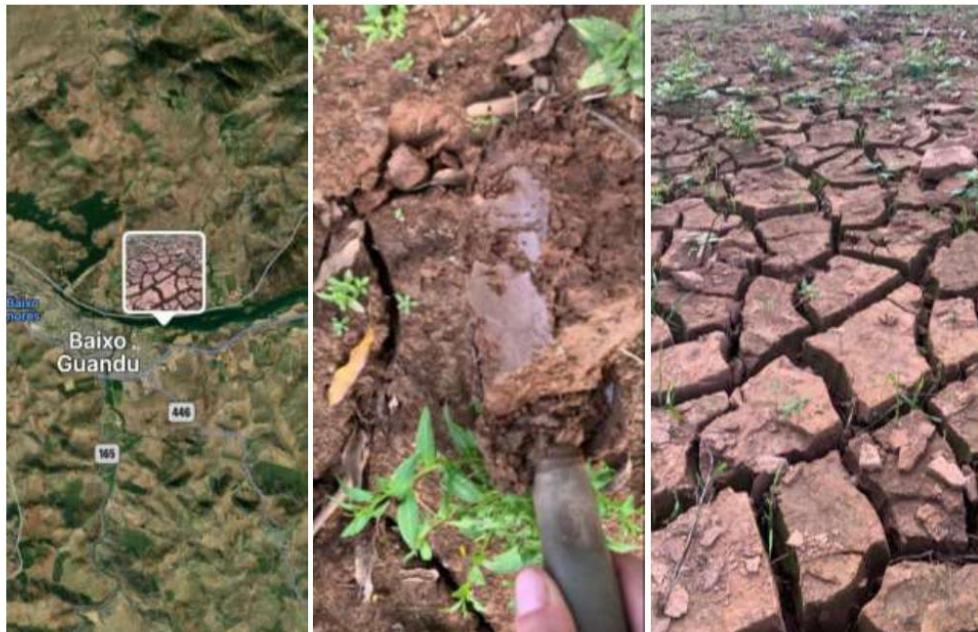
Figura 14 – Deposição com indícios de rejeito recente no reservatório da UHE Mascarenhas (Coordenadas: 19,50951° S / 40,99832° W).

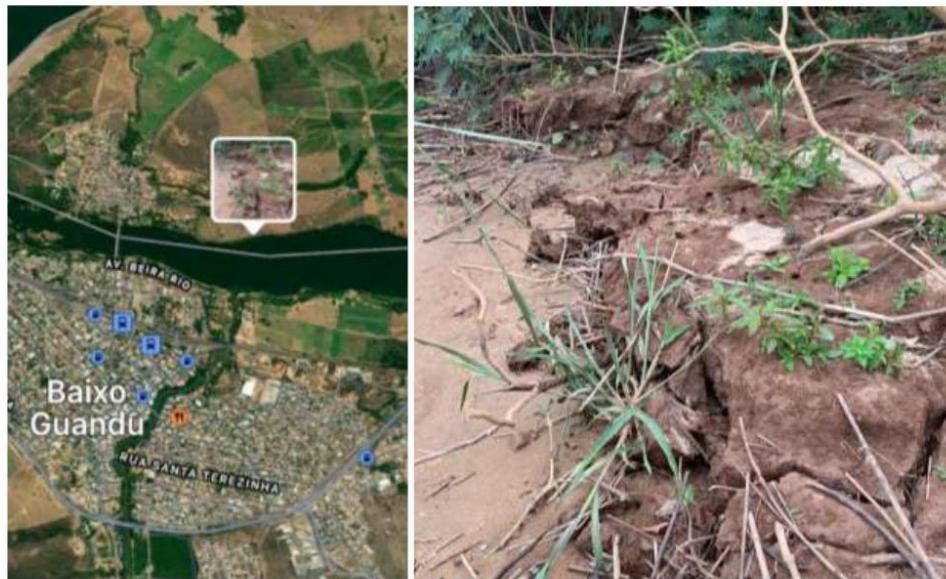
Figura 15 – Deposição com indícios de rejeito recente nas margens do reservatório da UHE Mascarenhas (Coordenadas: 19,50597° S / 41,00602° W).

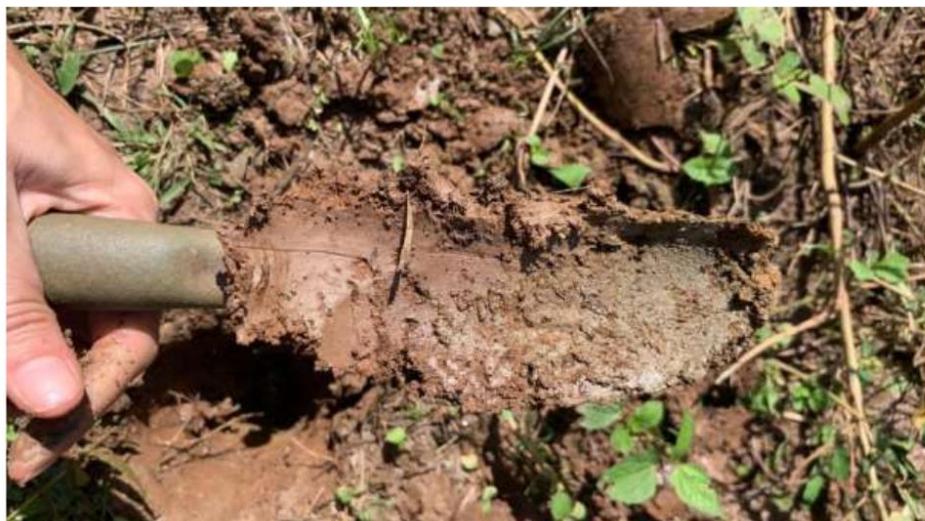
O óxido de ferro ao ser reduzido altera sua croma de avermelhado para acinzentado (QUEIROZ *et al.*, 2018). É observado possíveis evidências morfológicas do processo de redução do ferro (Figura 17) no solo das margens do rio Doce. Apesar da possível capacidade do rejeito de estocar metais, a redução do material e consequente solubilização e liberação destes metais pode estar ocorrendo. Esse processo pode gerar um potencial de contaminação crônica a longo prazo, uma vez que o aporte de rejeito em eventos de cheias do rio durante os períodos chuvosos ocorre com frequência na região (QUEIROZ *et al.*, 2018).

Figura 17 – Possível processo de redução de Fe no solo do estuário do Rio Doce verificada em campo.
