INSTITUTO DO PATRIMÔNIO HISTÓRICO E ARTÍSTICO NACIONAL

RELATÓRIO TÉCNICO

**Proposta de Norma de Preservação para o
Conjunto Arquitetônico e Urbanístico de
Diamantina/MG**

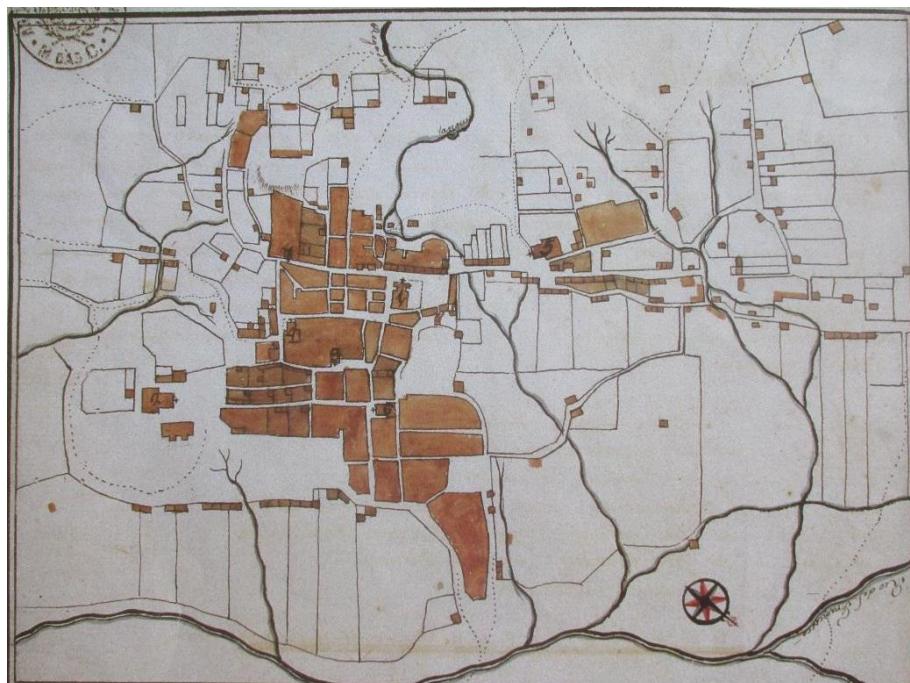
Figura 1: Mapa do Arraial do Tejucu em 1774. Fonte: COSTA *et al*, 2002.

³Mapa do arraial do Tejuco, em 1774 (Fig. 1); Mapa dos quatro arraiais periféricos, de autoria de Sylvio de Vasconcellos, em 1959 (Fig. 2); Esquema do arraial do Tejuco setecentista, de autoria de D'ASSUMPÇÃO, 1995 (Fig. 3); e estudos mencionados no item 2, “Apreensão histórica do Conjunto Arquitetônico e Urbanístico de Diamantina/MG”.

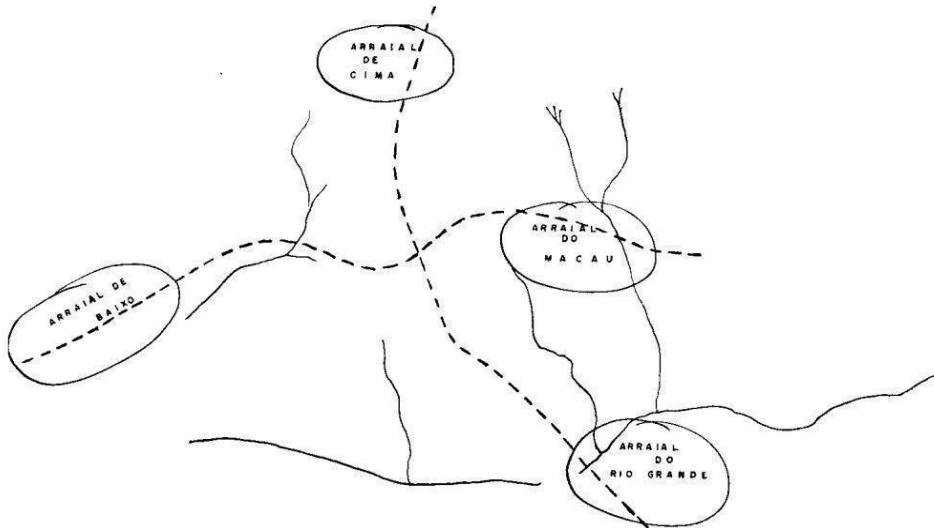
Figura 2: Quatro arraiais periféricos, formadores do arraial do Tejuco. Fonte: VASCONCELLOS, 1959, p. 136.

Por último, um quarto arraial teria se organizado mais tarde, à margem esquerda do tijucal, referente ao Arraial dos Forros ou Macau (ver Figura 2). Destarte, o povoamento de conformação triangular configurar-se-ia por uma quadrangular, cujos caminhos que ligavam entre si tais arraiais se cruzariam justamente no atual centro urbano da cidade, constituído pelas ruas do Amparo, das Mercês, da Quitanda e do Carmo. Ou seja, o núcleo inicial às

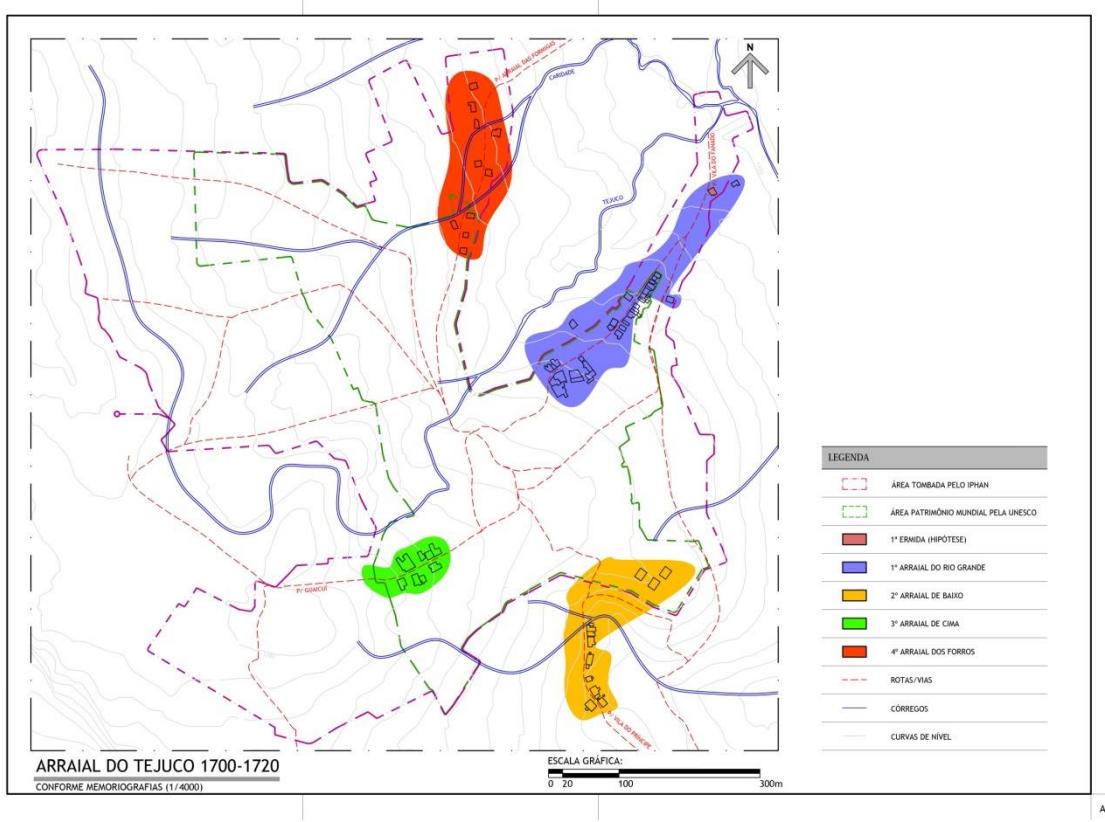
Figura 9: Arraiais periféricos entre 1700 e 1720. Fonte: Barros Filho. Data: outubro/2017.

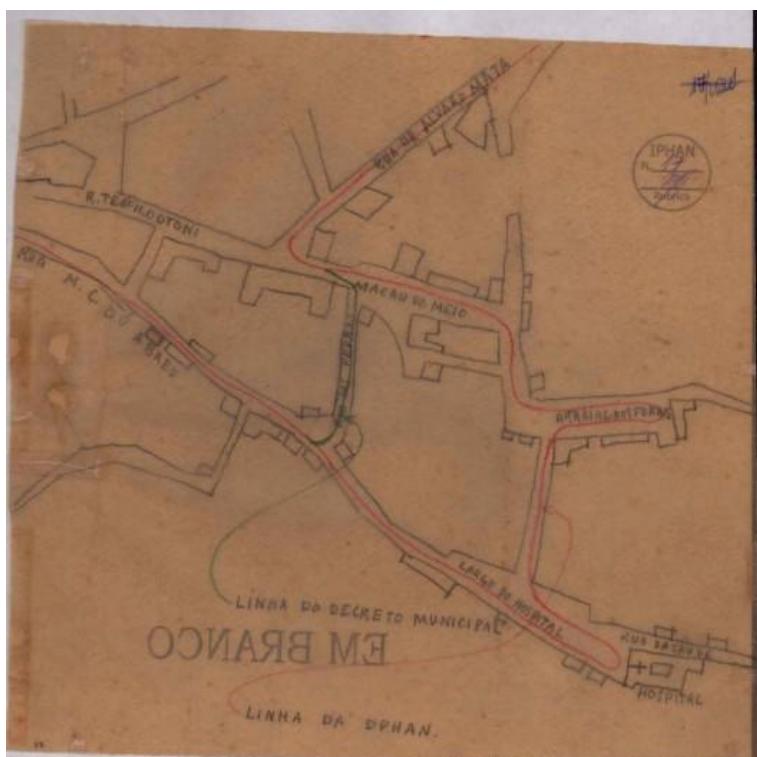
Figura 58. Mapa à fl. 17 do processo 0064-T-1938 com a solicitação de correção da poligonal de tombamento do IPHAN.
