CATÁLOGO DO ITEM IMPORTADO

Pleito de Inclusão de Ex-Tarifário

Número de Controle SDIC	NCM	Sugestão de descrição do ex-Tarifário (item II – c. da Ficha Técnica – Excel)
M11-22II	8433.90.90	Conjunto do fuso recolhedor, composto pelo fuso montado com a bucha do fuso, sendo o fuso fabricado em aço e com revestimento em cromo composto por uma base tipo engrenagem com diâmetro de 23 mm (+0,2) e uma haste dentada, e sendo a bucha produzida com metal em pó, medindo o conjunto montado 120,7 mm (+- 0,2) de comprimento e 28 mm (+0,35) de largura, próprio para a remoção da fibra do algodoeiro, aplicado nos tambores frontais e traseiros nas unidades de colhedoras de algodão.

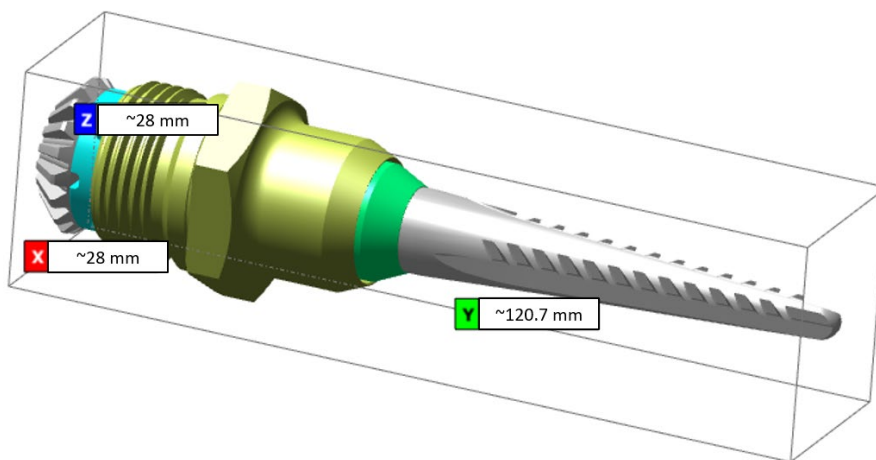
2. Imagens da autopeça importada e/ou desenho esquemático:

Conjunto Kit fuso recolhedor, composto pelo fuso montado com a bucha do kit fuso, sendo o fuso fabricado em aço e com revestimento em cromo composto por uma base tipo engrenagem com diâmetro de 23 mm (+0,2) e uma haste dentada, e sendo a bucha produzida com metal em pó, medindo o conjunto montado 120,7 mm (+- 0,2) de comprimento e 28 mm (+0,35) de largura, próprio para a remoção da fibra do algodoeiro, aplicado nos tambores frontais e traseiros nas unidades de colhedoras de algodão da marca John Deere, fixadas a uma força de 8kgF, para remoção da fibra do algodoeiro.

Aplicado nos tambores frontais e traseiros nas unidades de colhedoras de algodão

Com função de remoção da fibra do algodoeiro.
