CATÁLOGO DO ITEM IMPORTADO

Pleito de Inclusão de Ex-Tarifário

Número de Controle SDIC	NCM	Sugestão de descrição do Ex-Tarifário
F1-18I	8708.29.99	Estrutura da tampa do porta-malas, produzida por chapas, por meio do processo de estampagem, união das chapas por meio dos processos de solda a laser, solda por resistência e colagem estrutural, com espessura de até 1,20 mm.

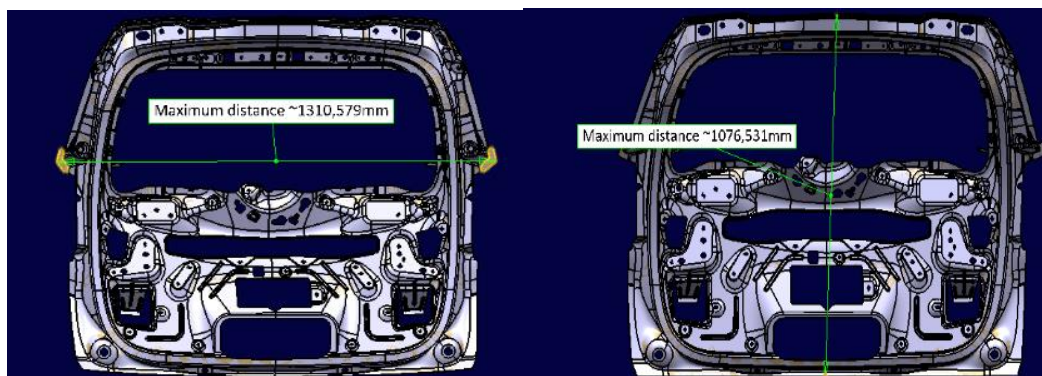
4. Imagens da autopeça importada e/ou desenho esquemático:

- Parte estrutural da tampa do porta-malas, material ES com revestimento G7/7 espessura de 0,65mm e densidade de 7,82. Produzido a partir do processo de estampagem e processo de soldagem. Seguindo a Norma B53 3106.

- Tem como função estruturar a tampa do porta-malas e absorver impactos traseiros a fim de proteger a segurança dos passageiros do veículo.
