# CATÁLOGO DO ITEM IMPORTADO

## Pleito de Inclusão de Ex-Tarifário

| Número de Controle SDIC | NCM | Sugestão de descrição do ex-Tarifário |
|---|---|---|
| D47-18I | 8708.29.99 | Coluna traseira direita; contendo aço (ESi 180BH) estampado; com espessura da chapa de 1 mm, dimensões aproximadas de 468 x 441 x 2037 mm; para fabricação de conjunto de fechamento da carroceria da lanterna traseira; com função de estrutura para alojamento da lanterna; com aplicação em veículos comerciais leves. |

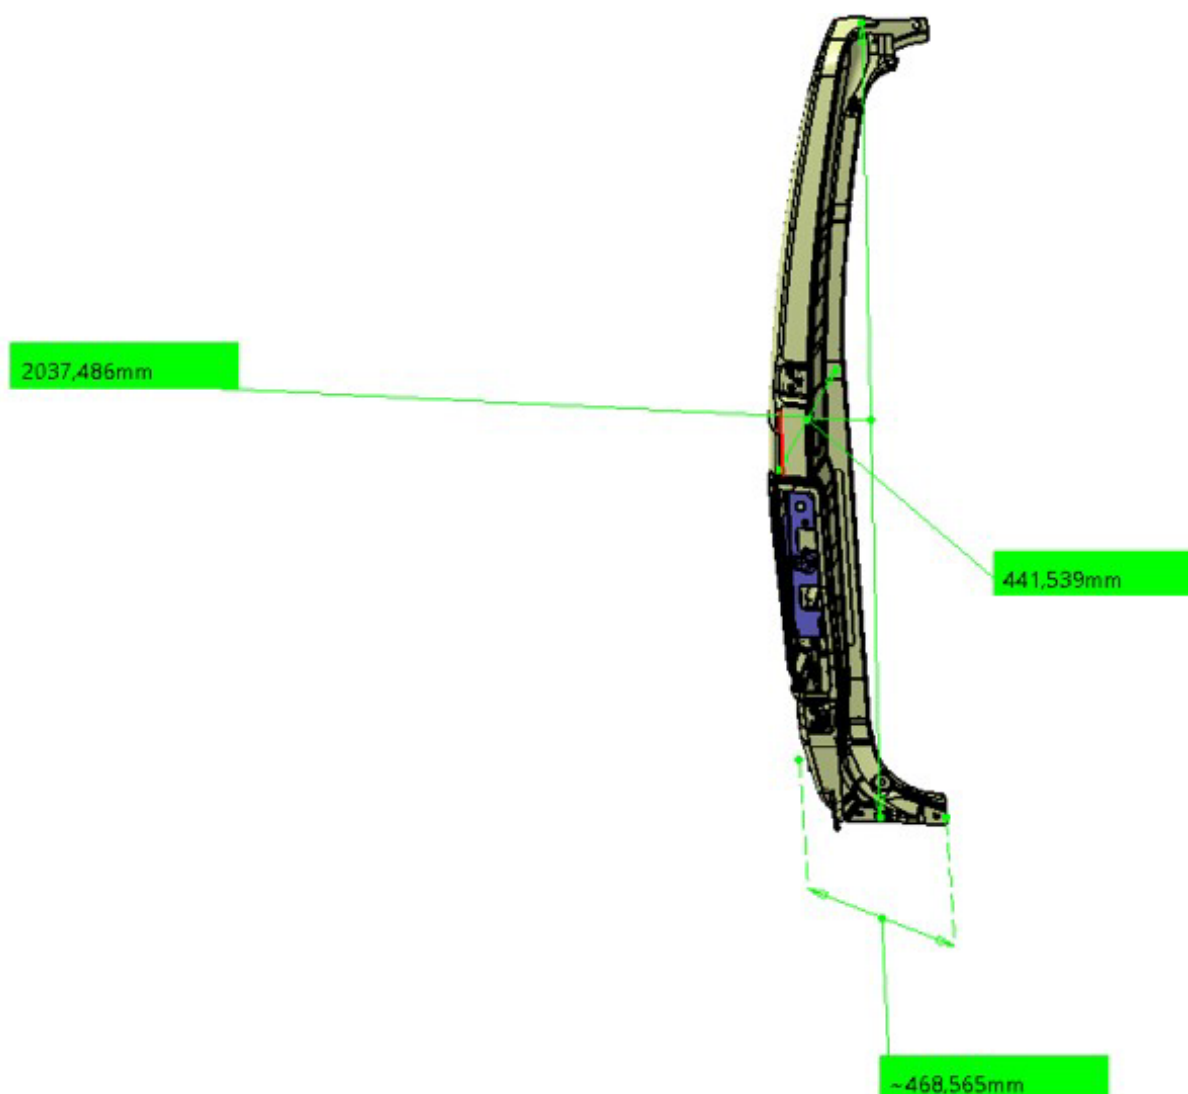
### 2. Imagens da autopeça importada e/ou desenho esquemático *(obrigatório conter as principais dimensões em milímetros):*

Espessura da chapa de 1 mm, dimensões aproximadas de 468 x 441 x 2037 mm

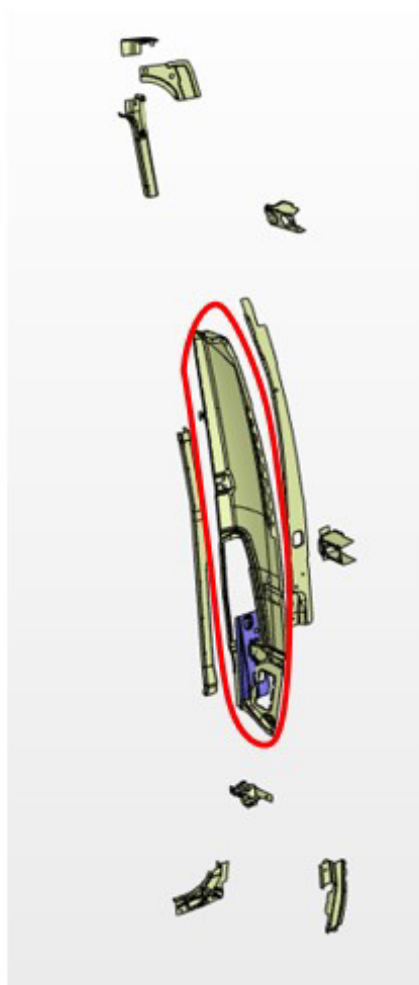
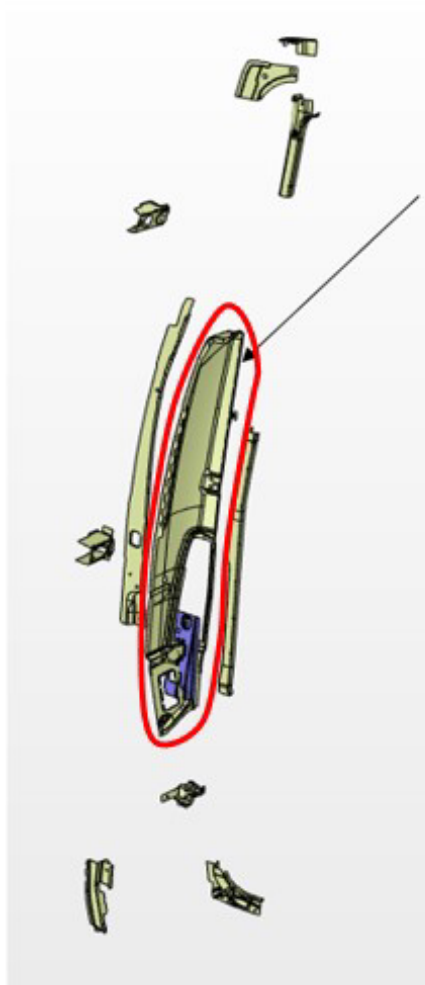
Aplicado em: conjunto de fechamento da carroceria da lanterna traseira

Estrutura para alojamento da lanterna
