# CATÁLOGO DO ITEM IMPORTADO

## Pleito de Inclusão de Ex-Tarifário

| Número de Controle SDIC | NCM | Sugestão de descrição do ex-Tarifário |
|---|---|---|
| D70-21I | 8543.70.99 | Sensor de velocidade rotativo; contendo carcaça em poliamida com 35% de fibra de vidro (PA 6.6 GF35); com sensor com cabo de 2 x 0,5 mm <sup>2</sup> , 2 portas de conexão e 1 de proteção, proteção em poliéster reforçado com alumínio, soquete em liga de aço inoxidável.; para fabricação de motores Diesel; com função de converter a leitura física da rotação do motor em um sinal elétrico; com aplicação em máquinas agrícolas autopropulsadas. |

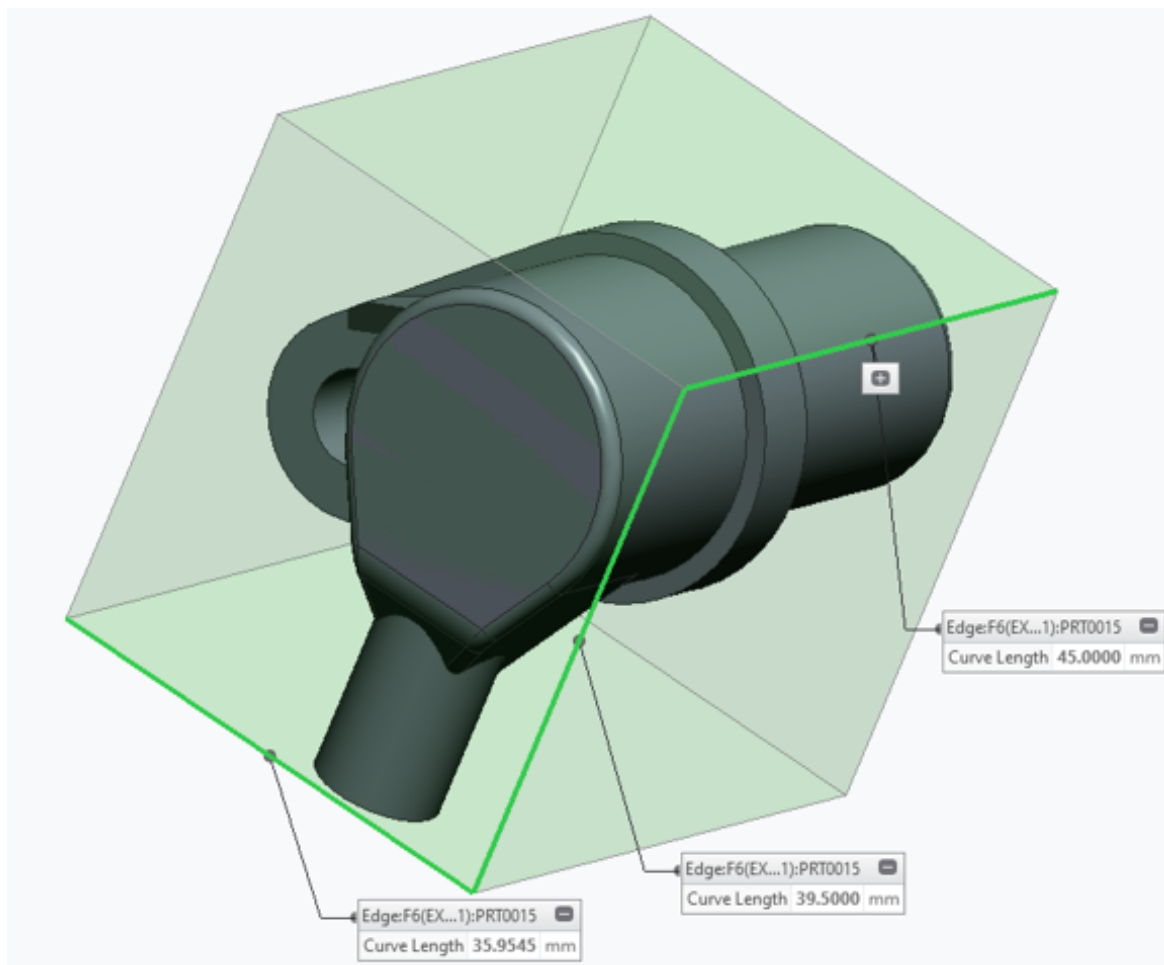
### 2. Imagens da autopeça importada e/ou desenho esquemático *(obrigatório conter as principais dimensões em milímetros):*

Sensor com cabo de 2 x 0,5 mm<sup>2</sup>, 2 portas de conexão e 1 de proteção, proteção em poliéster reforçado com alumínio, soquete em liga de aço inoxidável.

Converter a leitura física da rotação do motor em um sinal elétrico  
Veículos(s): máquinas agrícolas autopropulsadas

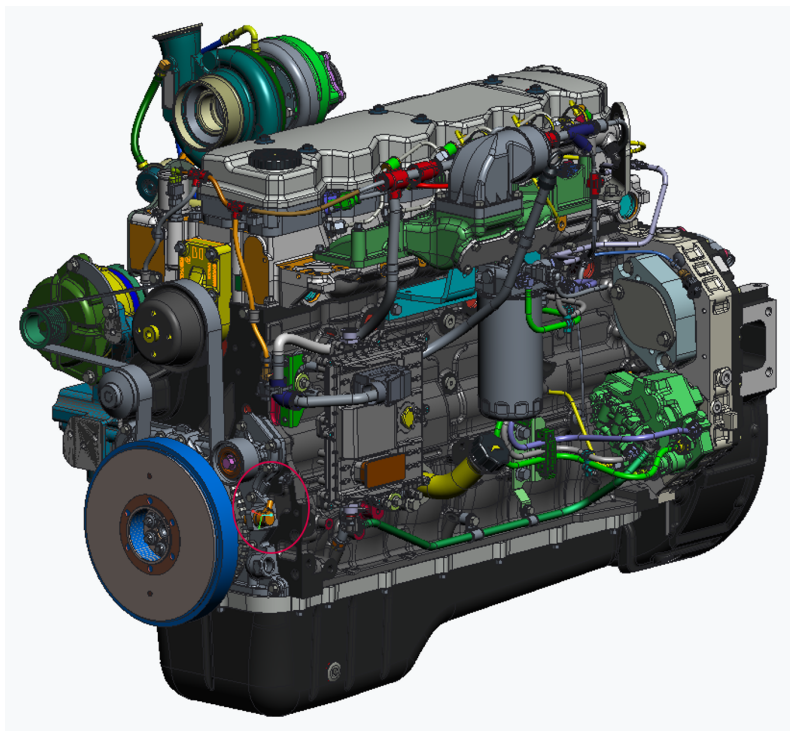
**3. Aplicação do item importado** *(em qual produto fabricado pela empresa pleiteante o item importado será incorporado).*

Aplicado em: motores Diesel
