# CATÁLOGO DO ITEM IMPORTADO

## Pleito de Inclusão de Ex-Tarifário

| Número de Controle SDIC | NCM | Sugestão de descrição do ex-Tarifário |
|---|---|---|
| D229-16I | 8512.90.00 | Conector de lâmpada para aplicação em faróis ou lanternas automotivas, com função de encaixe e fixação da lâmpada, com forma e dimensionamento de acordo com as necessidades intrínsecas de cada farol ou lanterna, fabricado com base em material polimérico (PBT GF30 e PA4.6 GF 30) e suporte metálico produzido em liga de cobre-níquel, de dimensões de aproximadamente 27 mm de diâmetro na região de encaixe da lâmpada, utilizado em faróis e lâmpadas de veículos automotivos leves. |

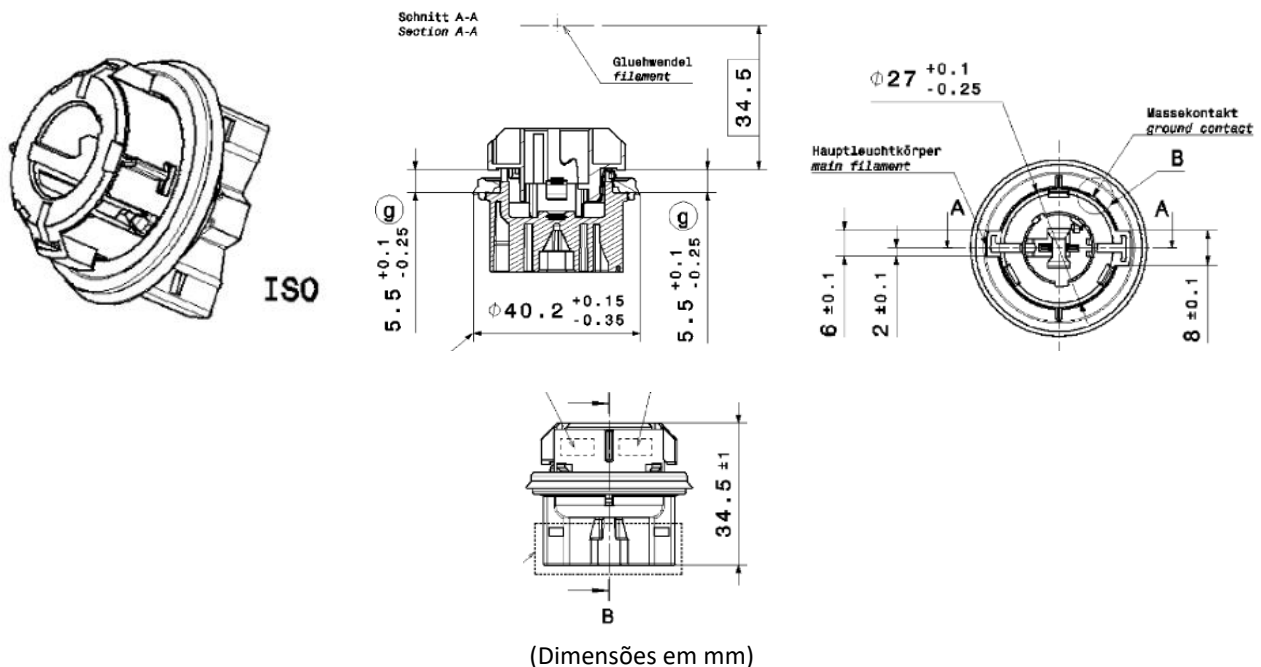
### 2. Imagens da autopeça importada e/ou desenho esquemático *(obrigatório conter as principais dimensões):*

Conector de lâmpada com base em material polimérico PBT GF30 e PA4.6 GF 30 e suporte metálico produzido em liga de cobre-níquel. Com forma e dimensionamento de acordo com as necessidades intrínsecas de cada farol ou lanterna. Capacidade de força de contato entre 10 e 30N com aproximadamente 27 mm de diâmetro na região de encaixe da lâmpada, torque de montagem máximo de 2N e força de contato interno de 5-20N com dimensão de aproximadamente 4,2mm.

O conector é utilizado para acomodar corretamente lâmpadas em faróis e lanternas de veículos automobilísticos. O item é responsável pela realização do contato adequado na superfície metálica da lâmpada para a distribuição elétrica adequada. O mal funcionamento deste item implica na iluminação incorreta de rodovias podendo provocar acidentes colocando em risco a vida do condutor.
