# CATÁLOGO DO ITEM IMPORTADO

## Pleito de Inclusão de Ex-Tarifário

| Número de Controle SDIC | NCM | Sugestão de descrição do ex-Tarifário |
|---|---|---|
| D427-16I | 4016.93.00 | Pino aplicado em encostos, para fixação da dobradiça do encosto do banco dianteiro, com comprimento de 80,7 mm constituído de aço (SWCH 20K) e borracha vulcanizada (TSM1500G), com resistência a tração entre 500 N/mm <sup>2</sup> e 600 N/mm <sup>2</sup> , utilizado em veículos automóveis. |

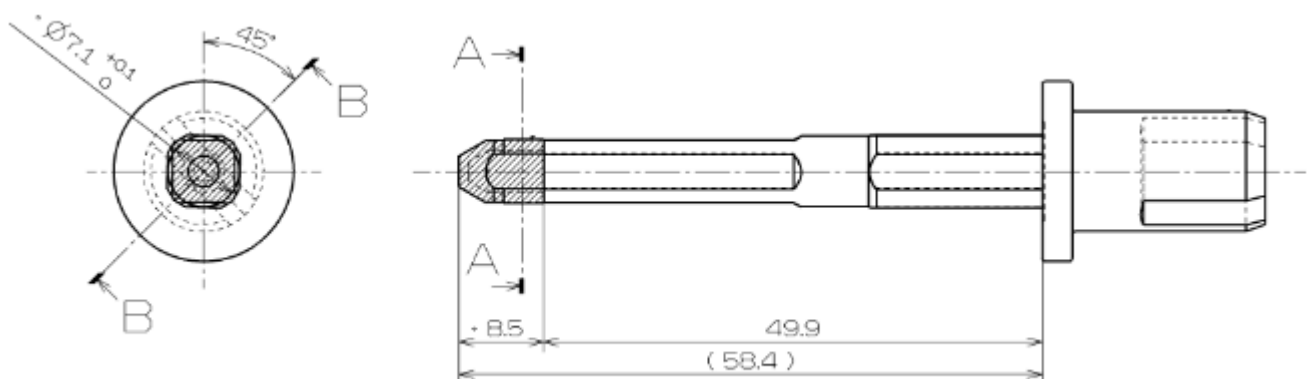
**2. Imagens da autopeça importada e/ou desenho esquemático** *(obrigatório conter as principais dimensões):*

- Comprimento total= 80,7mm
- Cavidade interna com diâmetro de 4,2mm;
- Constituído-> Aço SWCH 20K (ISO4954) e borracha vulcanizada (TSM1500G)
- Resistência a tração = entre 500 N/mm<sup>2</sup> e 600 N/mm<sup>2</sup>

Unidades em milímetros (mm)

O pino tem função de travar estrutura do reclinador encosto banco dianteiro, permitindo o acionamento simultâneo do sistema de reclinção interno e externo.
