CATÁLOGO DO ITEM IMPORTADO

Pleito de Inclusão de Ex-Tarifário

Número de Controle SDIC	NCM	Sugestão de descrição do Ex-Tarifário
F336-22I	8708.80.00	Haste estampada anterior e posterior da suspensão; composto por principalmente por aço, podendo conter mancais e buchas; com função de unir a suspensão a carroceria, dando estabilidade, sustentação e movimentação na suspensão; com aplicação em veículos automóveis ou comerciais leves.

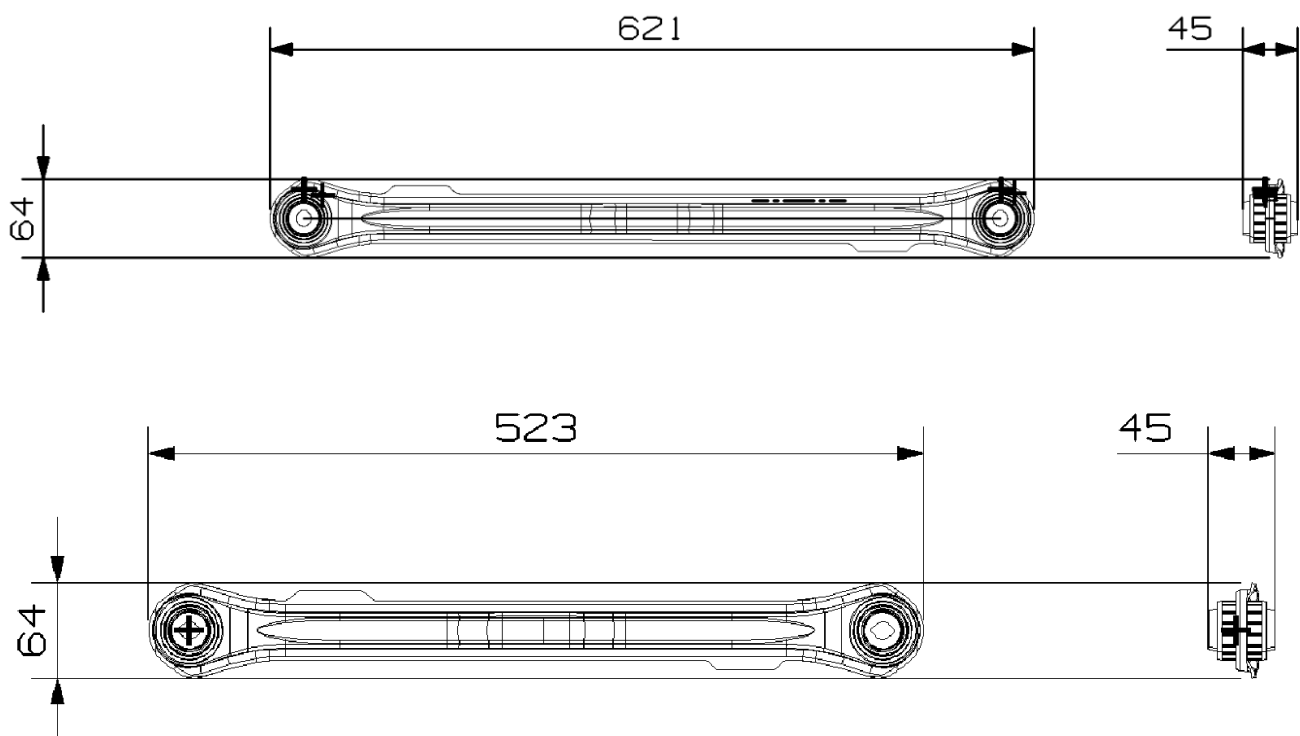
3. Imagens da autopeça importada e/ou desenho esquemático:

- **Função primária:** Haste estampada transversal para suspensão responsável pela união da suspensão traseira à carroceria, com função de articular e garantir o movimento da roda no funcionamento da suspensão, possuindo um tratamento superficial zincado de 25 microns de ambos os lados e pintura de epóxi eletro depositado em toda sua superfície, com espessura 100 microns, aplicado na chapa durante a fabricação da mesma, no processo de laminação a quente; constituído por um tubo conformado em aço liga lah420y480t (laminado a quente com mínimo limite de escoamento de 420mpa e 480mpa de ruptura), com espessura de 2,5mm, nas 2 extremidades existem 2 furos com diâmetro de 39,5mm e 8mm de altura com distância máxima entre eles de 565,7mm.
- **Composição:** principalmente em aço, podendo conter mancais, buchas e outros materiais.
- **Dimensões máximas:** 800 mm de comprimento
