## CATÁLOGO DO ITEM IMPORTADO

### Pleito de Inclusão de Ex-Tarifário

| Número de Controle SDIC | NCM | Sugestão de descrição do ex-Tarifário |
|---|---|---|
| B15-22I | 8708.70.90 | Junta de articulação da direção da roda dianteira, lado esquerdo, fabricada em alumínio fundido A356-T6, destinada a veículos híbridos ou elétricos, produzida por processo especial de fundição, com pintura anticorrosiva, elevada tenacidade mecânica e projetada para suportar cargas elevadas, com furo de fixação para grampo com extensão de 140 mm e abertura central de 71,7 mm para alojamento de sensor de velocidade, nas dimensões de 136,6 x 271,4 x 282,9 mm. |

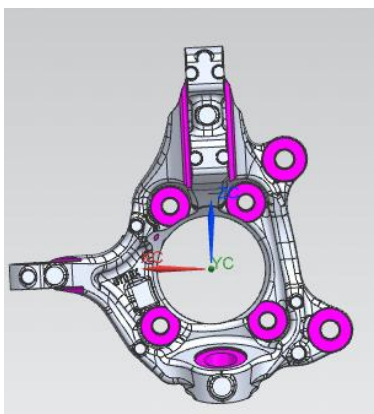
#### 2. Imagens da autopeça importada e/ou desenho esquemático:

- A. Corpo em alumínio fundido A356-T6
- B. Pintura anticorrosiva industrial
- C. Abertura técnica para sensor eletrônico
- D. Furo usinado para grampo de fixação

A junta de articulação da direção da roda dianteira, lado direito, é um **componente estrutural essencial** para o sistema de direção e suspensão veicular. É responsável por:

- Articular o movimento entre a suspensão e o cubo da roda;
- Suportar cargas dinâmicas intensas (radiais e axiais);
- Acomodar sensores eletrônicos de velocidade ou estabilidade (ABS/ESP);
- Garantir estabilidade direcional e segurança durante o deslocamento do veículo.
