# CATÁLOGO DO ITEM IMPORTADO

## Pleito de Inclusão de Ex-Tarifário

Número de Controle SDIC	NCM	Sugestão de descrição do ex-Tarifário (item II – c. da Ficha Técnica – Excel)
F357-23I	8708.22.00	Teto solar panorâmico, com ou sem abertura (elétrica ou manual), dotado de vidro, estrutura, cortina persiana de tecido com acionamento elétrico; com vidro laminado ou não, com ou sem têmpera no vidro, com proteção a raios solares, tolerância de construção do vidro igual ou inferior a 2 mm, próprios para veículos automóveis.

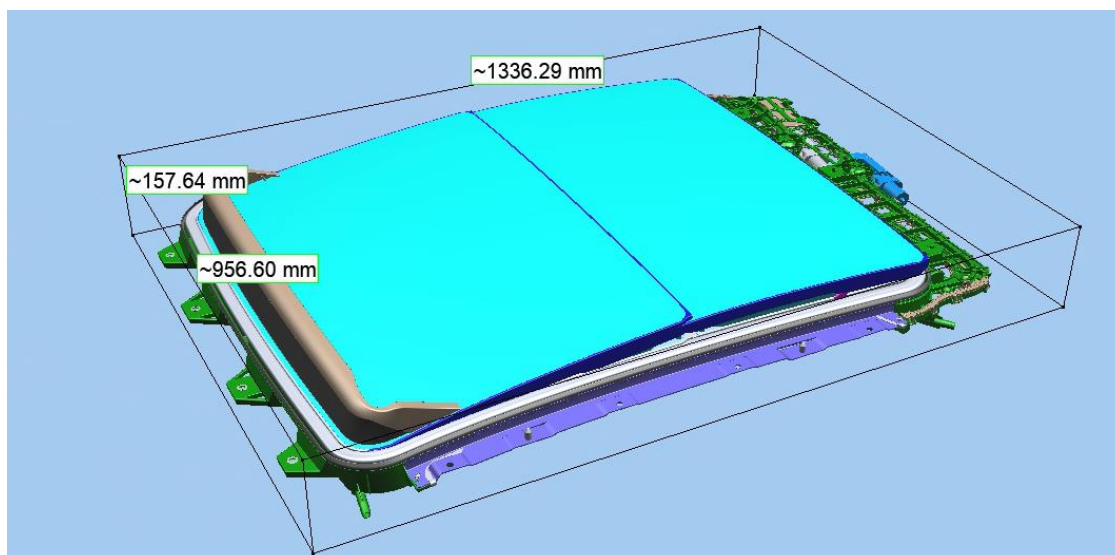
### 2. Imagens da autopeça importada e/ou desenho esquemático:

- Vidros;
- Estrutura em aço;
- Componentes plásticos e metálicos;
- Acabamentos;
- Cortina persiana de tecido com acionamento elétrico;
- Dois motores elétricos (12V);

- Laminado, composto por duas chapas de vidro e uma camada interna de polivinil butiral (PVB);
- Com têmpera;
- Com proteção contra raios solares;

- **Tipo de Abertura:** Com abertura elétrica de uma folha;
- **Tolerância de construção do vidro:** +/- 2 mm
- **Dimensões totais (aproximado):** 1336,29 x 956,6 x 157,64 mm;
- **Peso (aproximado):** 20 kg.
