# CATÁLOGO DO ITEM IMPORTADO

| Número de Controle SDIC | NCM | Sugestão de descrição do ex-Tarifário<br><br>(item II – c. da Ficha Técnica – Excel) |
|---|---|---|
| F056-01PII | 8708.50.19<br>Ex 008 | Eixo dianteiro articulado para tratores agrícolas, equipado com sistema de suspensão hidráulica ativa, comprimento de 2420 mm de flange a flange, com diâmetro do flange de 425 mm, sensor de suspensão de 4,2 volts, sensor de esterçamento de 8,5 volts e redução final de 1 : 7.071, sendo a transmissão central constituída de engrenagens e eixos que transferem o movimento para as duas reduções finais localizadas nas extremidades do conjunto. |

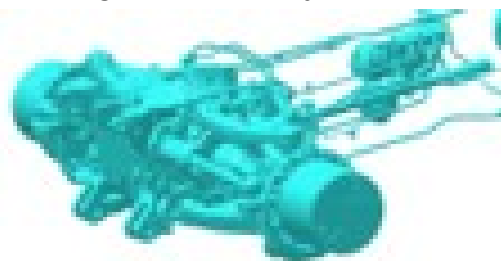
## 2. Imagens da autopeça importada e/ou desenho esquemático:

Eixo dianteiro articulado para tratores agrícolas, equipado com sistema de suspensão hidráulica ativa, comprimento de 2420 mm de flange a flange, com diâmetro do flange de 425 mm, sensor de suspensão de 4,2 volts, sensor de esterçamento de 8,5 volts e redução final de 1 : 7.071, sendo a transmissão central constituída de engrenagens e eixos que transferem o movimento para as duas reduções finais localizadas nas extremidades do conjunto.

Sustenta as rodas dianteiras, transmite tração, permite o esterçamento e melhora estabilidade e conforto por meio da suspensão hidráulica ativa.
