# CATÁLOGO DO ITEM IMPORTADO

## Pleito de Renovação de Ex-Tarifário

| Número de Controle SDIC | NCM | Sugestão de descrição do ex-Tarifário |
|---|---|---|
| <b>F144-01PI</b> | 8708.29.93<br>Ex 003 | Porta lateral de correr para veículos furgões de carga e passageiros formada por chapas de aço estampadas, solda a laser, solda de resistência e colagem estrutural, com ou sem abertura para aplicação de janelas, peso máximo aproximado de 46 kg, com dimensões máximas de 1.425mm x 2.092mm x 212mm. |

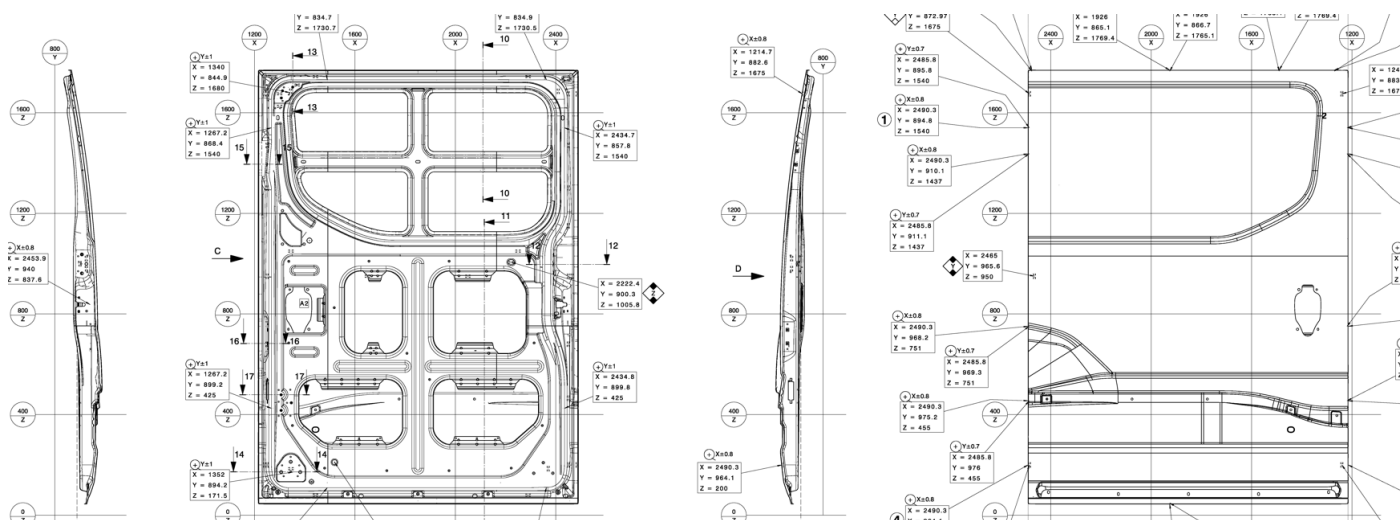
### 2. Imagens da autopeça importada e/ou desenho esquemático:

- Descrição: Porta lateral deslizante
- Dimensões externas aproximadas: 1.425mm x 2.092mm x 212mm;
- Material: Aço
- Tipo de construção: Conjunto formado por chapas de aço estampadas, unidas entre si por solda a laser, solda por resistência e colagem estrutural;
- Massa total: 46 kg.

Função de permitir o acesso ao compartimento de carga e/ou passageiros pela lateral do veículo, proporcionando abertura e fechamento seguro da carroceria e contribuindo para a vedação e proteção do ambiente interno.
