## CATÁLOGO DO ITEM IMPORTADO

| Número de Controle SDIC | NCM | Sugestão de descrição do ex-Tarifário |
|---|---|---|
| F272-01PI | 8708.99.90 | <i>Ex 098 Conjunto do semieixo dianteiro esquerdo, completo com juntas homocinéticas e juntas de velocidade constante, localizado entre a caixa de marchas e a roda motriz, com função de transmitir o torque e velocidade da caixa de marcha para o conjunto roda, composto por aço forjado com tratamento térmico para endurecimento, usinagem fina, conjunto de esferas de aço.</i> |

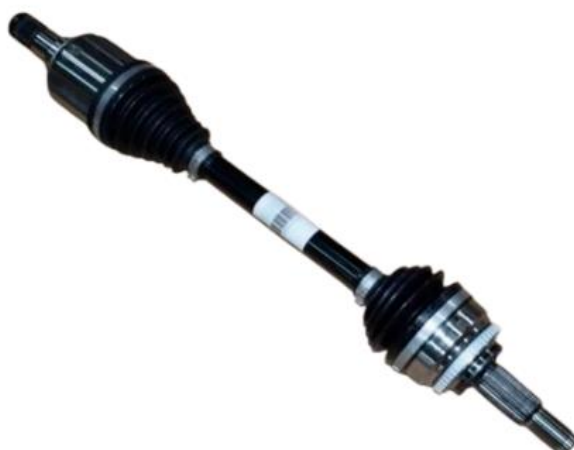
### 2. Imagens da autopeça importada e/ou desenho esquemático:

Ex 098 Conjunto do semieixo dianteiro esquerdo, completo com juntas homocinéticas e juntas de velocidade constante, localizado entre a caixa de marchas e a roda motriz, com função de transmitir o torque e velocidade da caixa de marcha para o conjunto roda, composto por aço forjado com tratamento térmico para endurecimento, usinagem fina, conjunto de esferas de aço.

O conjunto do semieixo dianteiro esquerdo tem a função de transmitir o torque e a velocidade provenientes da caixa de marchas para a roda motriz, permitindo a movimentação do veículo e acomodando os movimentos da suspensão e da direção por meio das juntas homocinéticas e de velocidade constante.
