## CATÁLOGO DO ITEM IMPORTADO

| Número de Controle SDIC | NCM | Nº / Descrição do Ex-Tarifário |
|---|---|---|
| D491-01PI | 8536.90.90 | Ex 011 - Terminal estampado de contato elétrico produzido em liga de cobre "CLAD", com variações de ligas, "Sn-Cu-Ag-In", "Sn-Sb-Cu-Zn-Ag-In-Ni" e "Sn-Ag-In", com tratamento superficial para solda em liga de estanho isenta de chumbo (LEAD FREE ALLOY), para soldagem em vidros traseiros com sistema desembraçador ou parabrisas com sistema de antena de rádio embutido, para veículos automóveis. |

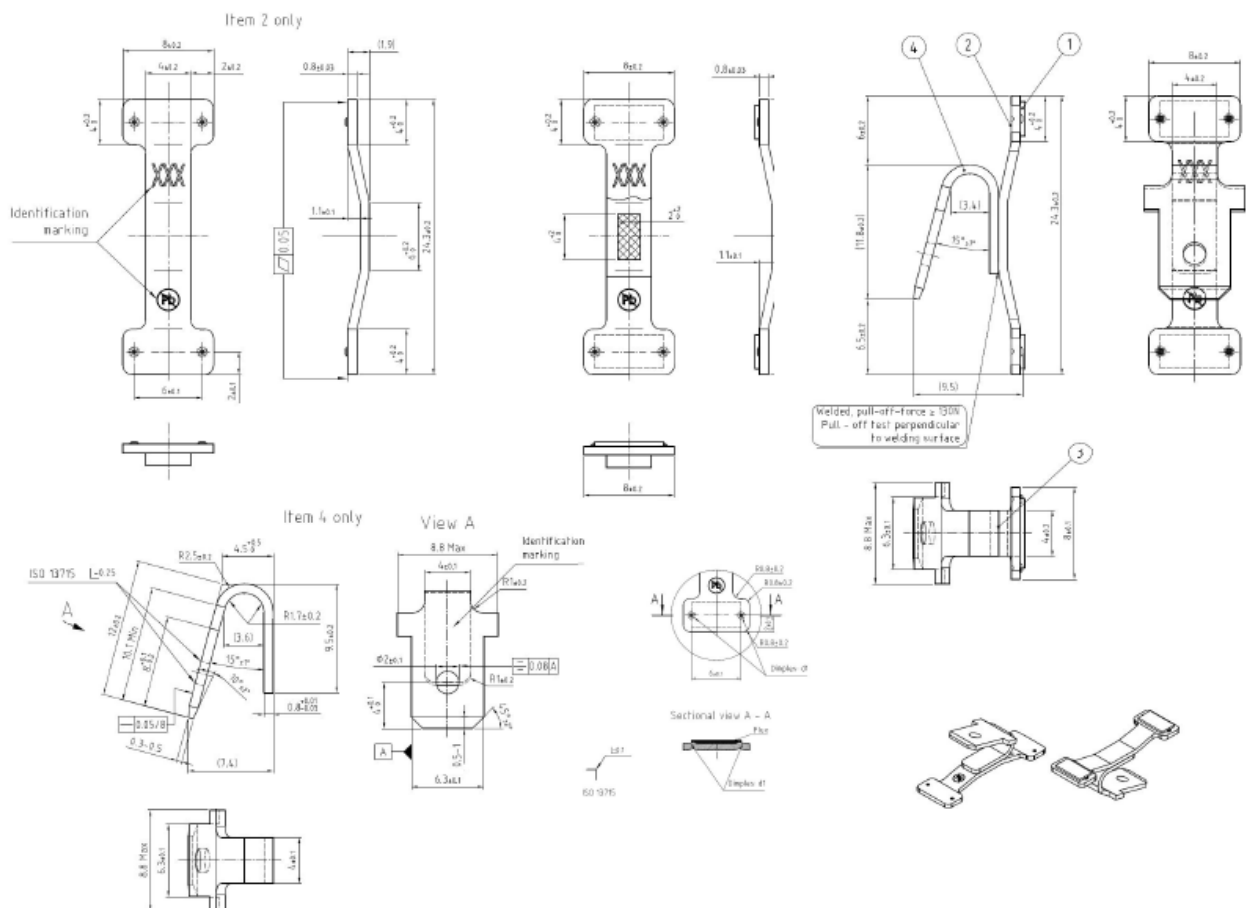
**2. Imagens da autopeça importada e/ou desenho esquemático:**

Terminal estampado de contato elétrico produzido em liga de cobre "CLAD", com variações de ligas, "Sn-Cu-Ag-In", "Sn-Sb-Cu-Zn-Ag-In-Ni" e "Sn-Ag-In", com tratamento superficial para solda em liga de estanho isenta de chumbo (LEAD FREE ALLOY), para soldagem em vidros traseiros com sistema desembacador ou parabrisas com sistema de antena de rádio embutido, para veículos automóveis.

(Dimensões em mm)

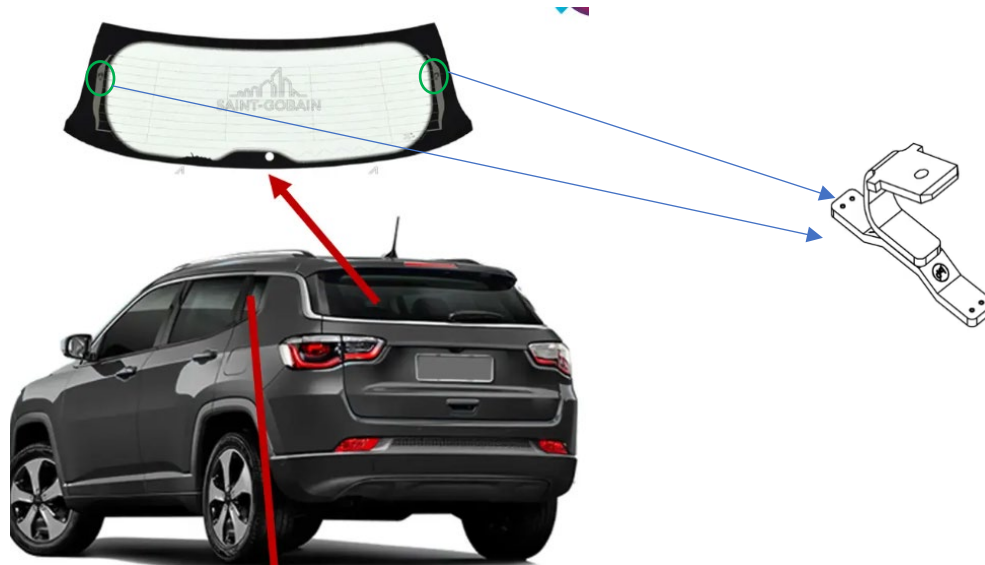
- Faz parte da estrutura do Vidro Traseiro com rede térmica anti-embacante na parte interna do vidro, possibilitando a conexão da rede anti-embacante com o sistema elétrico do veículo.
