CATÁLOGO DO ITEM IMPORTADO

Pleito de Prorrogação de Ex-Tarifário

| Número de Controle SDIC | NCM | Sugestão de descrição do ex-Tarifário<br>(item II – c. da Ficha Técnica – Excel) |
|---|---|---|
| D543-01PI | 8536.90.90 | Ex 003 - Mola de contato para acionamento de contato de topo com força de contato definida através da geometria das dobras, composto cobre ligado a níquel, silício ou berílio com aplicação de rebites de contato em face simples ou ambas as faces, do tipo usado em produto automotivo. |

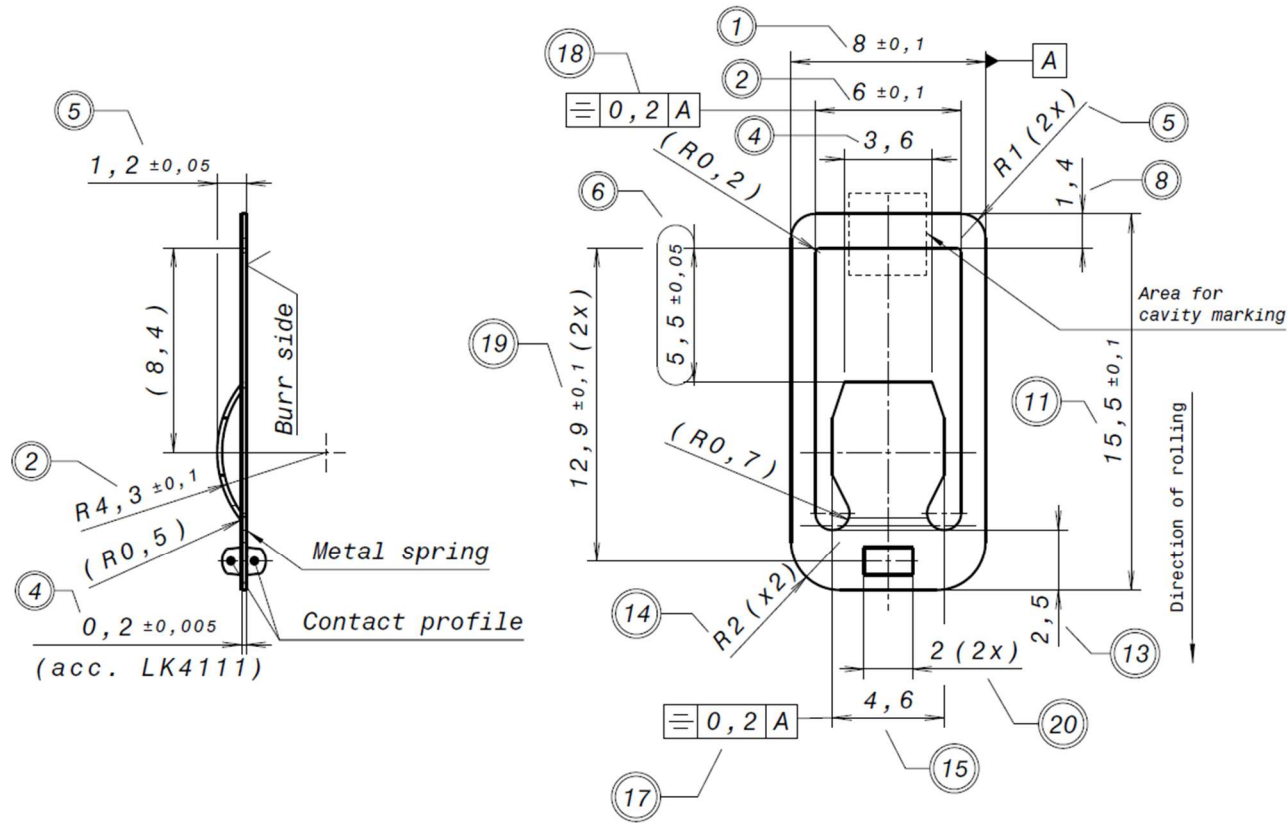
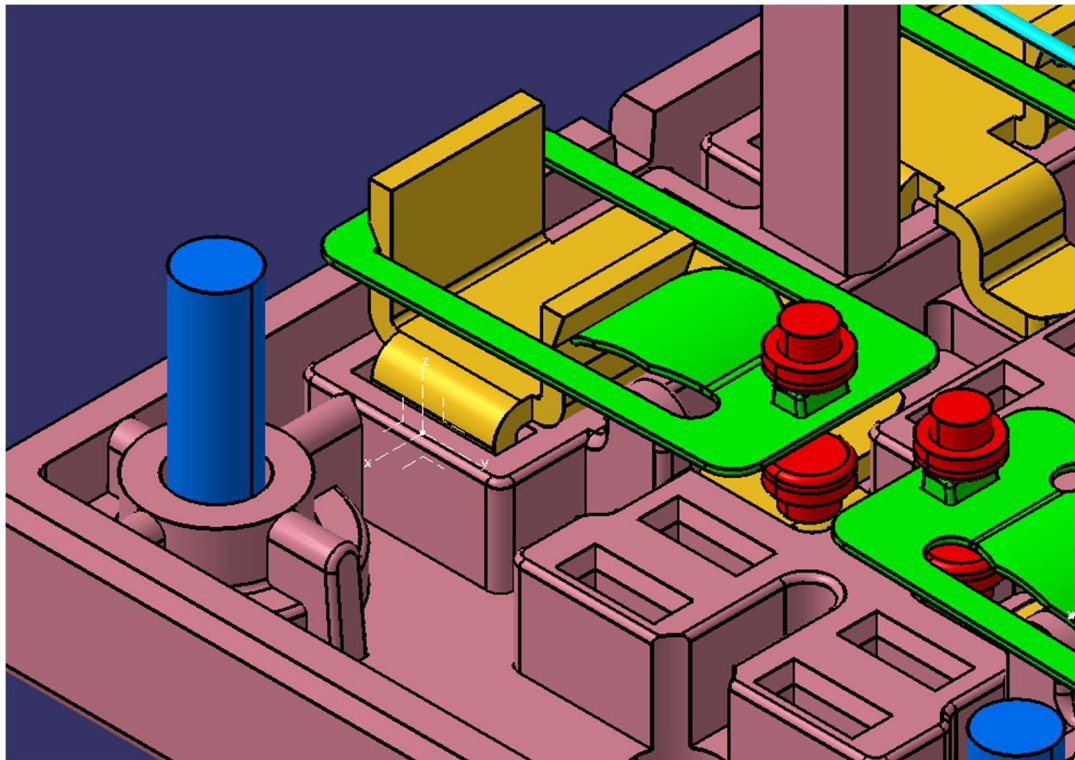
2. Imagens da autopeça importada e/ou desenho esquemático:

- Item: Mola de contato;
- Dimensões externas aproximadas: 2 x 8 x 15,5 (mm);
- Material da mola metálica: CuBe 1.7 R930;
- Constituído: cobre ligado a níquel, silício ou berílio com aplicação de rebites de contato em face simples ou ambas as faces;
- Produto Fabricado: Interruptor levantador de vidro;
- Perfil de contato para força de cisalhamento: 150 N.

Função de estabelecer e manter o contato elétrico por pressão, permitindo o acionamento confiável do contato de topo em dispositivos elétricos/eletromecânicos automotivos, com força de contato definida pela geometria da mola.
