# CATÁLOGO DO ITEM IMPORTADO

## Pleito de Inclusão de Ex-Tarifário

Número de Controle SDIC	NCM	Sugestão de descrição do ex-Tarifário
D501-171	9401.99.00	Atuador metálico dentado; contendo aço baixo carbono; com Cremalheira de mínimo 5 estágios de posicionamento, com espessura de 6 mm; usado na fabricação de assentos automotivos; com função de Item de segurança o qual está ancorado por processo de solda nos esqueletos metálicos dos assentos automotivos; com aplicação em automóveis.

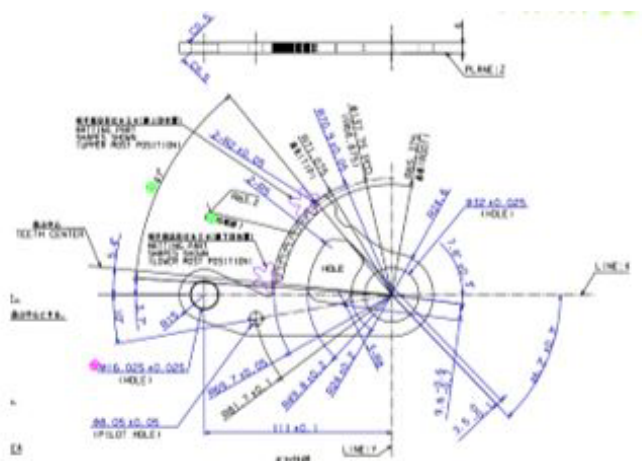
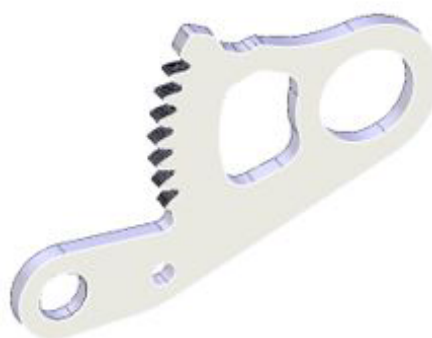
### 2. Imagens da autopeça importada e/ou desenho esquemático (obrigatório conter as principais dimensões em milímetros):

Cremalheira de mínimo 5 estágios de posicionamento, com espessura de 6 mm

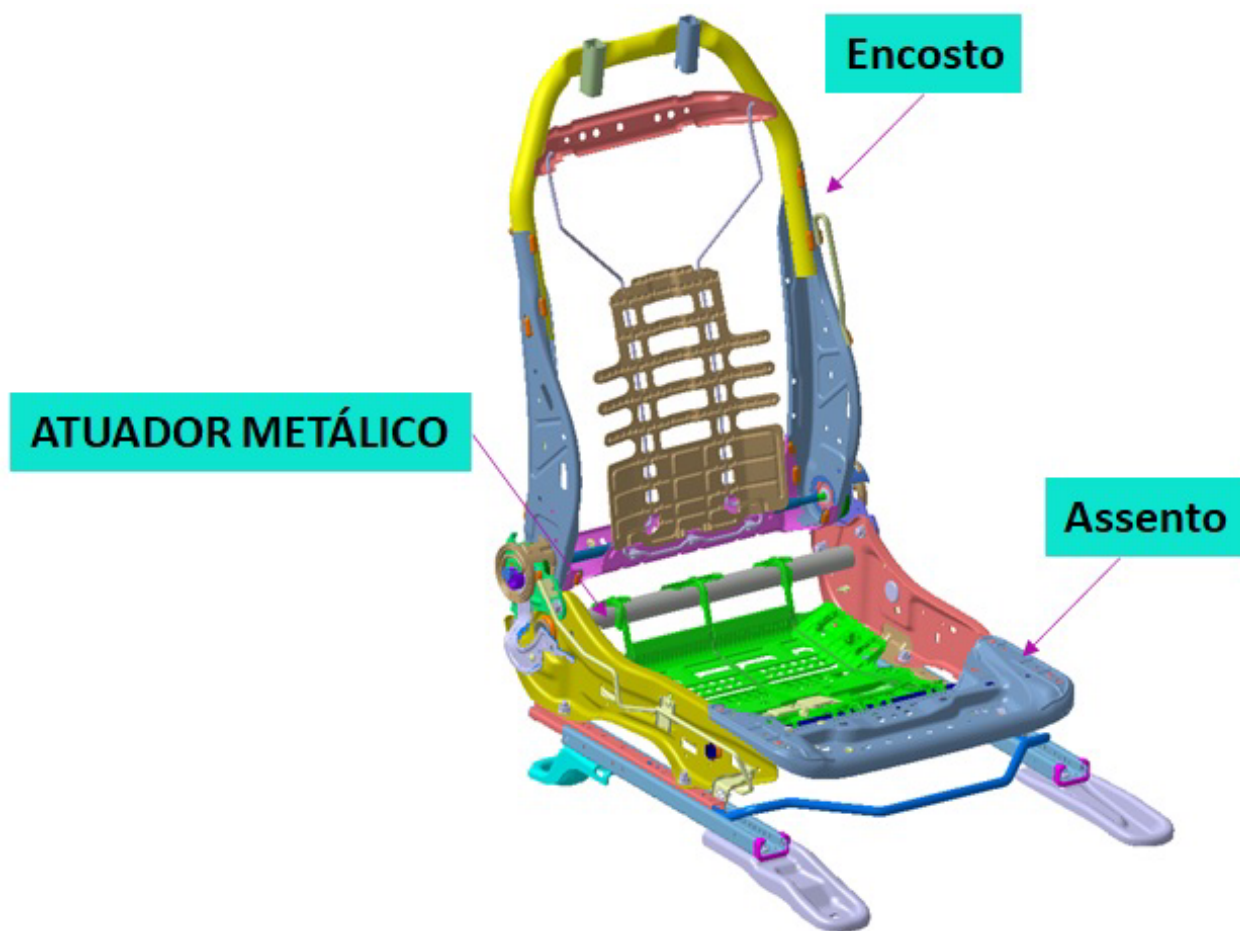
Aplicado em: assentos automotivos

Item de segurança o qual está ancorado por processo de solda nos esqueletos metálicos dos assentos automotivos
