# CATÁLOGO DO ITEM IMPORTADO

## Pleito de Alteração de Ex-Tarifário Vigente

| Número de Controle SDIC | NCM | Ex-tarifário Vigente<br>Descrição Publicada | NCM Alterada |
|---|---|---|---|
| D45-23A | 73181500 | Ex 014 - Pino aplicado em encostos dianteiros, para de fixação do reclinador do encosto, com comprimento de 63 mm, constituído de aço (S20) com resistência a tração de pelo menos 500 MPa e utilizado em veículos automóveis. | <a href="#">NCM 73182900</a><br>Pino aplicado em encostos dianteiros, para de fixação do reclinador do encosto, com comprimento de 63 mm, constituído de aço (S20) com resistência a tração de pelo menos 500 MPa e utilizado em veículos automóveis. |

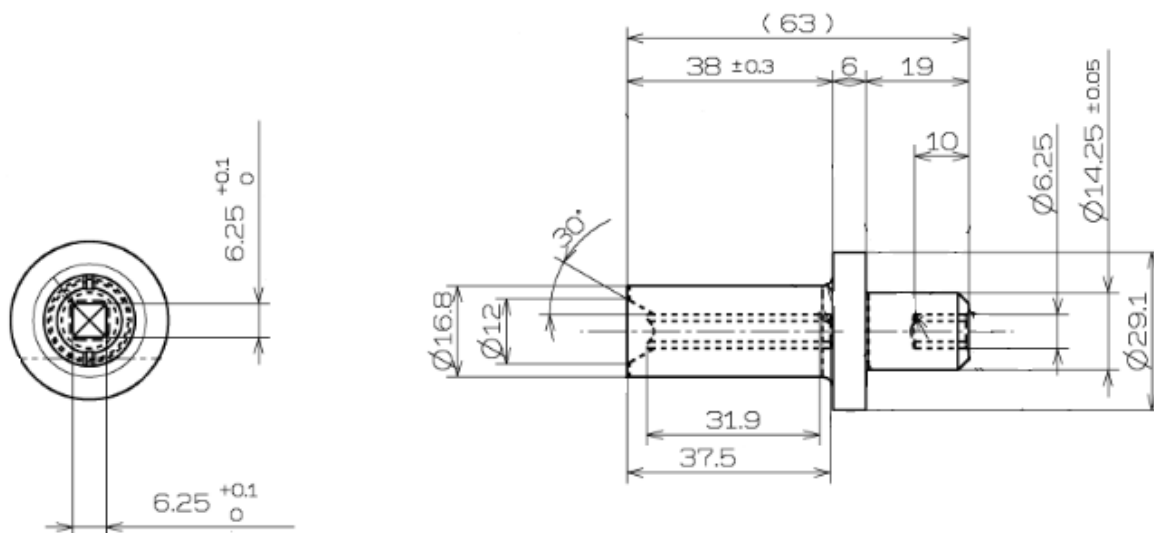
2. Desenho esquemático e/ou fotos (legíveis nas versões digital e impressa)

A autopeça em questão se trata do pino de fixação do reclinador do encosto do banco dianteiro de veículos automóveis. Possui as seguintes especificações:

- Comprimento de 63 mm;
- Diâmetro da cabeça de 29,1 mm;
- Constituído de aço grau S20;
- Resistência a tração de pelo menos 500 Mpa

Aplicado no encosto de assentos dianteiros de veículos automóveis.
