CATÁLOGO DO ITEM IMPORTADO

Pleito de Inclusão de Ex-Tarifário

Número de Controle SDIC	NCM	Sugestão de descrição do ex-Tarifário
D72-24I	9401.99.00	Conector; contendo poliamida (PA66) com 50 por cento de fibra de vidro, aço espiral (DIN EN ISO 8750); com 47,2 mm de comprimento, 47,8 mm de largura, 16,4mm de altura; para fabricação de banco automotivo; com função de guiar a posição do eixo de rotação do fuso para movimentação do trilho elétrico do assento; com aplicação em automóveis.

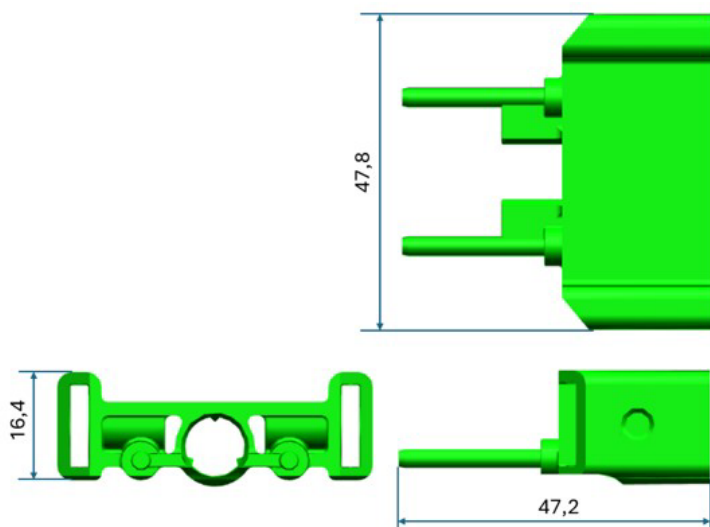
2. Imagens da autopeça importada e/ou desenho esquemático *(obrigatório conter as principais dimensões em milímetros):*

47,2 mm de comprimento, 47,8 mm de largura, 16,4mm de altura

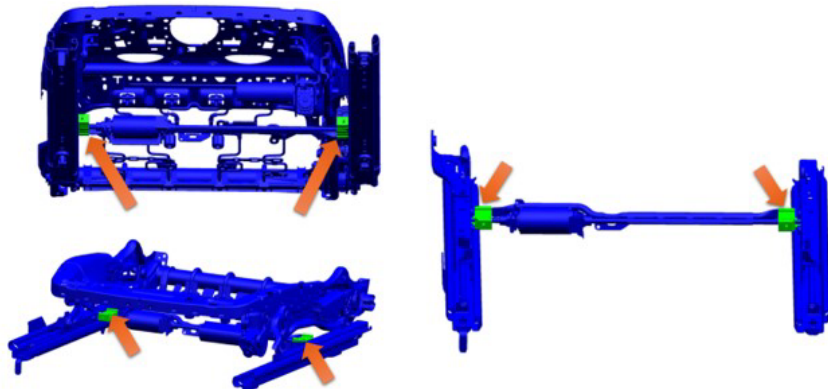
Aplicado em: banco automotivo

Guiar a posição do eixo de rotação do fuso para movimentação do trilho elétrico do assento
