CATÁLOGO DO ITEM IMPORTADO

Pleito de Inclusão de Ex-Tarifário

Número de Controle SDIC	NCM	Sugestão de descrição do ex-Tarifário
D77-24I	9401.99.00	Trava de deslizamento; contendo aço (C10C+U+C EN 10263-2 ou DHZA NF EN 10270-1 ou X10 CrNi 18-8 ou 30MnB4 EN 10 263-4), plástico (PA66-GF30); com comprimento 108 mm, largura 33,5 mm, altura 23,8 mm; para fabricação de trilho de assento de banco; com função de travar o trilho macho no trilho fêmea; com aplicação em automóveis.

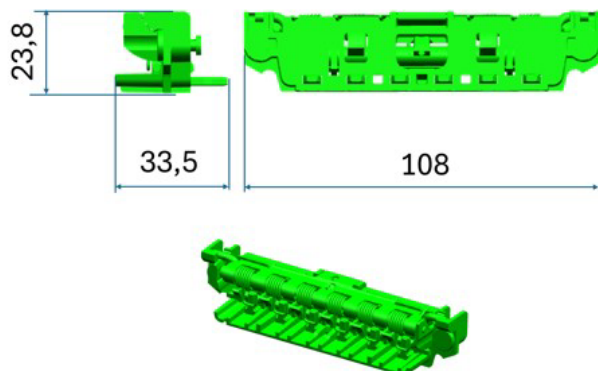
2. Imagens da autopeça importada e/ou desenho esquemático *(obrigatório conter as principais dimensões em milímetros):*

Comprimento 108 mm, largura 33,5 mm, altura 23,8 mm

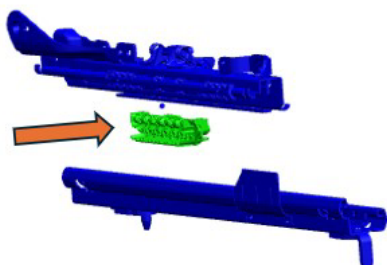
Aplicado em: trilho de assento de banco

Travar o trilho macho no trilho fêmea
