# CATÁLOGO DO ITEM IMPORTADO

## Pleito de Inclusão de Ex-Tarifário

Número de Controle SDIC	NCM	Sugestão de descrição do ex-Tarifário
D87-24I	9401.99.00	Tubo de reforço estampado; contendo aço (E355+N EN 10305-3 e S420MC EN 10149-2), plástico (Santoprene 101-80 NPH 4063); com comprimento de 65,9 mm, largura 484,5 mm e altura 75,4 mm; para fabricação de assento de banco automotivo; com função de reforçar a parte interna da estrutura ; com aplicação em automóveis.

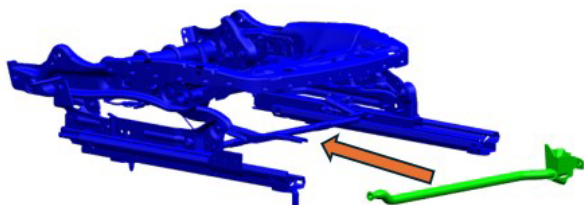
Comprimento de 65,9 mm, largura 484,5 mm e altura 75,4 mm

Aplicado em: assento de banco automotivo
