# CATÁLOGO DO ITEM IMPORTADO

## Pleito de Prorrogação de Ex-Tarifário

| Número de Controle SDIC | NCM | Sugestão de descrição do ex-Tarifário |
|---|---|---|
| D152-01PI | 9401.99.00 | EX 110 - Estrutura do encosto, fabricada em material termoplástico ABS de alta performance, pelo processo de injeção, com comprimento total de 345 a 583 mm, largura total de 408 a 483 mm, altura total de 104 a 177 mm, e peso aproximados de 0,290 a 0,690 kg, própria para aplicação em assentos de bancos de máquinas do tipo pá-carregadeira, tratores agrícolas, motoniveladoras ou escavadeiras. |

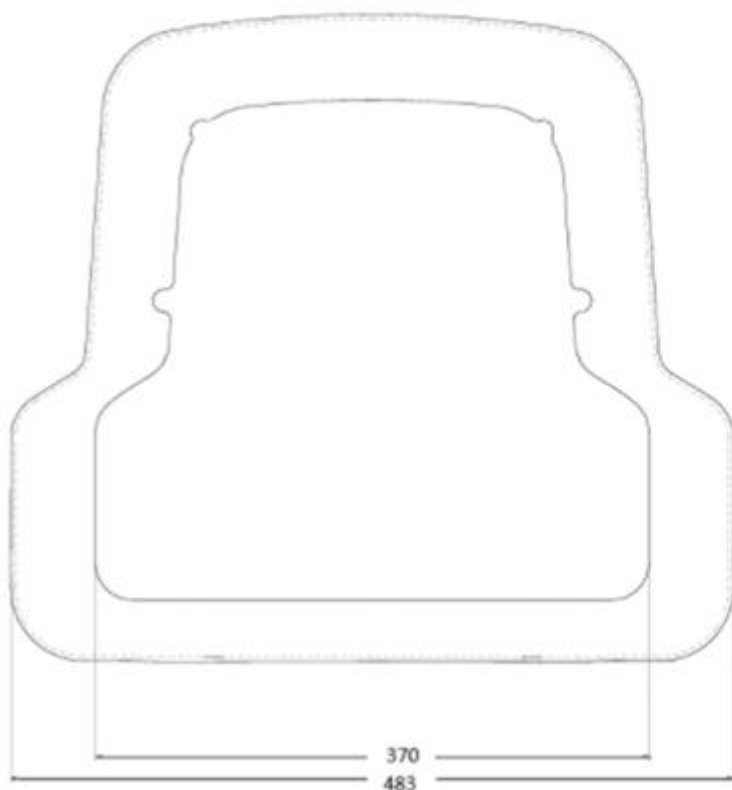
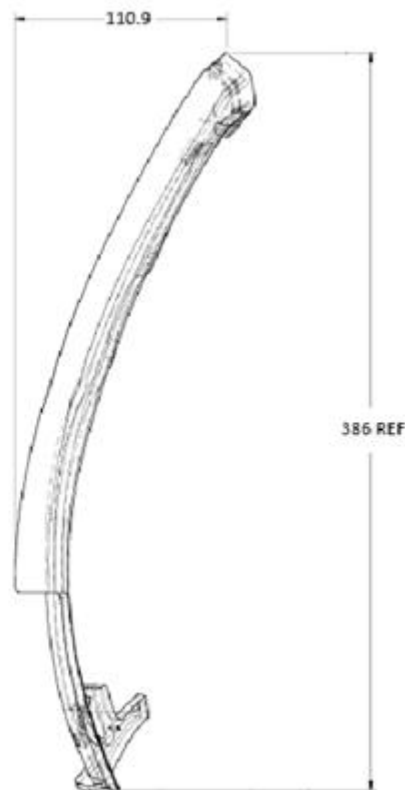
Nome do item: Estrutura do encosto.

Dimensões: Comprimento total de 345 a 583 mm, largura total de 408 a 483 mm, altura total de 104 a 177 mm.

Especificações técnicas: Fabricada em material termoplástico ABS de alta performance, pelo processo de injeção.

### 2. Imagens da autopeça importada e/ou desenho esquemático:

*Dimensões em mm*

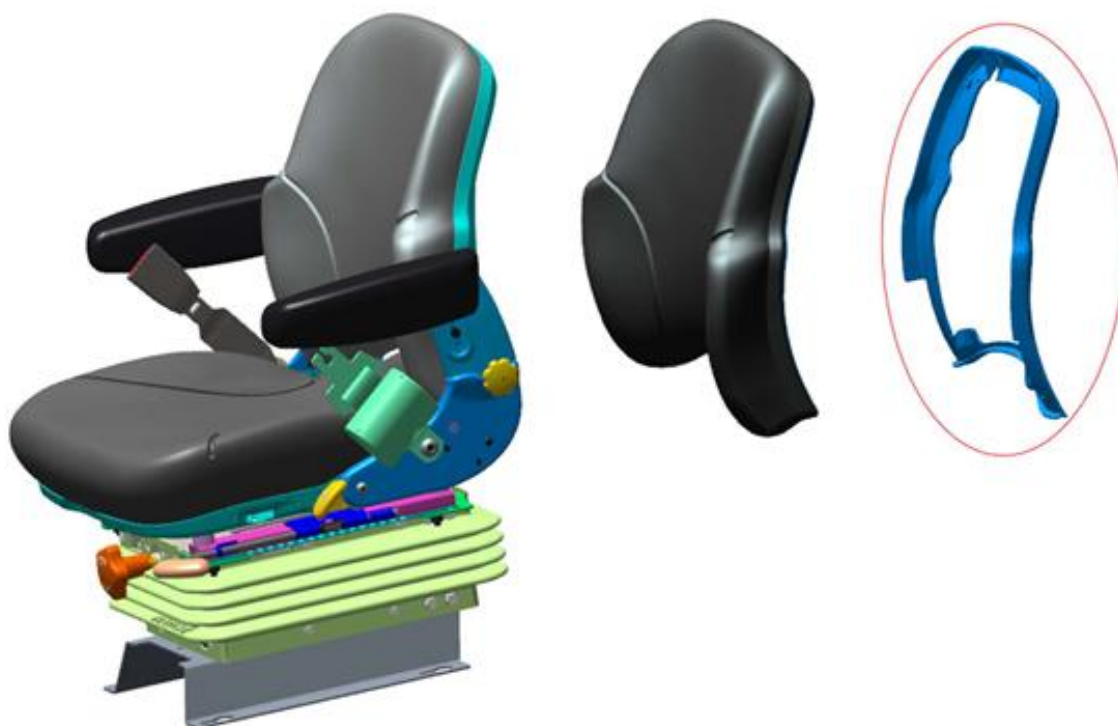
### 3. Aplicação do item importado: Banco para tratores agrícola e da construção civil.

**4. Função do item importado no produto fabricado pela empresa pleiteante do ex-tarifário:** A estrutura do encosto tem a função de servir como componente estrutural de sustentação do encosto do banco, proporcionando rigidez, estabilidade dimensional e suporte ao apoio das costas do operador. Também atua como base para a fixação dos demais componentes do encosto, contribuindo para o conforto ergonômico, a resistência mecânica e a segurança durante a utilização do banco.
