CATÁLOGO DO ITEM IMPORTADO

Pleito de Inclusão de Ex-Tarifário

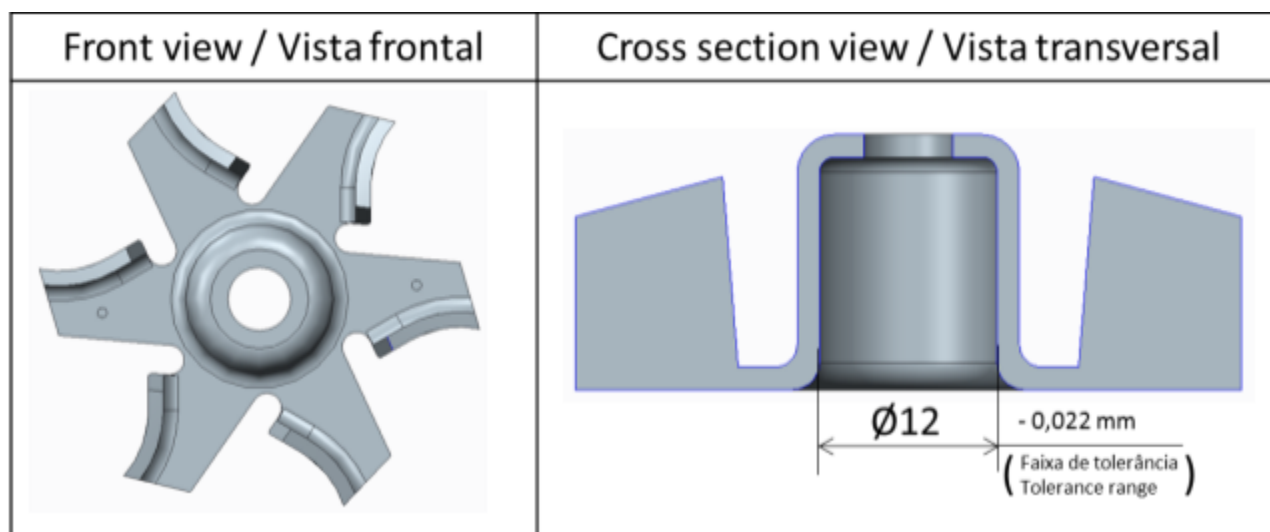
2. Imagens da autopeça importada e/ou desenho esquemático

O impulsor deve possuir aletas voltadas para frente, fornecer uma resistência mínima à extração do eixo do rolamento de 3920N e suportar 291 milhões de ciclos sem falhar quando imerso no fluido de radiador a 80°C.

Item aplicado em bomba de água automotiva

Criar um movimento circular e contínuo no eixo da bomba, pressurizando o fluido para arrefecimento do motor.
