CATÁLOGO DO ITEM IMPORTADO

Pleito de Inclusão de Ex-Tarifário

Número de Controle SDIC	NCM	Sugestão de descrição do ex-Tarifário
D735-17I	9401.99.00	Tampa traseira estampada do encosto de assento automotivo, confeccionada em chapa de aço estampada e dobrada, com nervuras de reforço, soldados tubos anti-torção, com largura entre 437,0mm e 470,0mm, altura entre 410,0mm e 445,8mm, com a função estrutural, com suporte do dispositivo de regulagem lombar, reforço do comando de regulagem lombar, coroa dentada do dispositivo de inclinação e tubos guias do suporte de cabeça soldados.

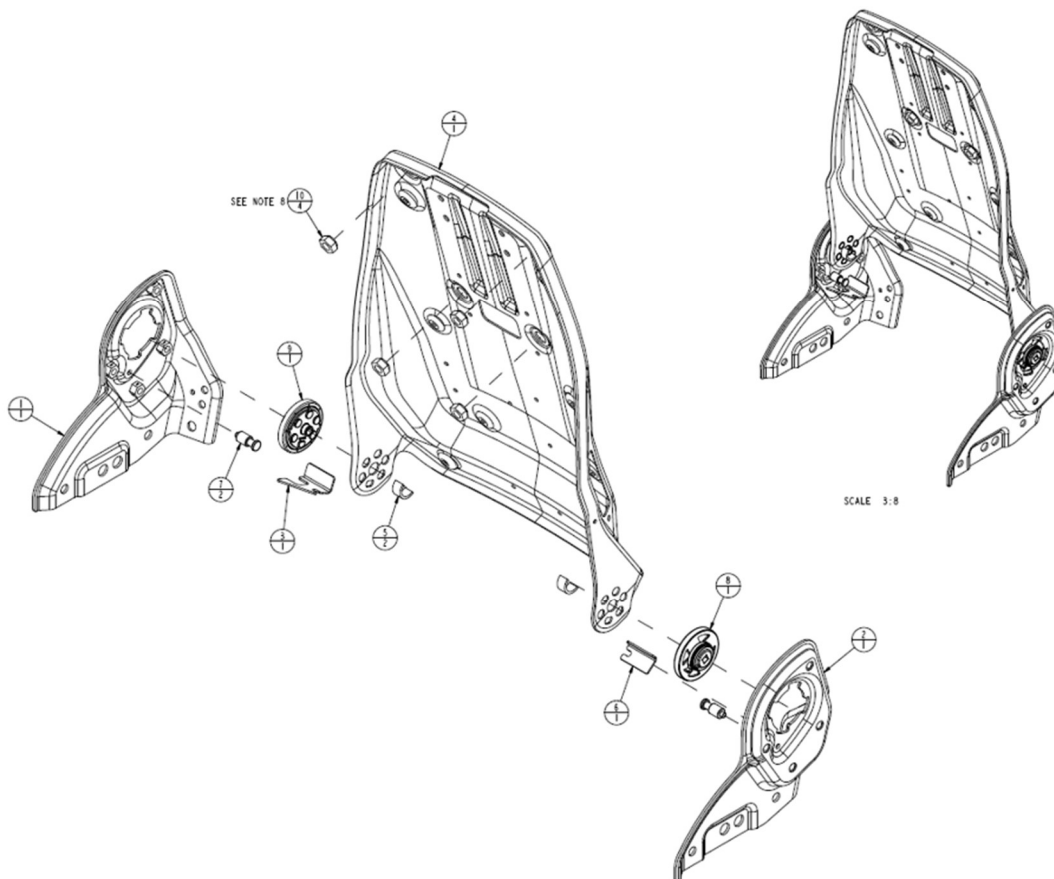
2. Imagens da autopeça importada e/ou desenho esquemático:

Tampa traseira estampada do encosto de assento automotivo, confeccionada em chapa de aço estampada e dobrada, com nervuras de reforço, soldados tubos anti-torção, com largura entre 437,0mm e 470,0mm, altura entre 410,0mm e 445,8mm, com a função estrutural, com suporte do dispositivo de regulagem lombar, reforço do comando de regulagem lombar, coroa dentada do dispositivo de inclinação e tubos guias do suporte de cabeça soldados.

Possui função estrutural, com suporte do dispositivo de regulagem lombar, reforço do comando de regulagem lombar, coroa dentada do dispositivo de inclinação e tubos guias do suporte de cabeça soldados, promovendo assim todos os recursos necessários para o conforto do operador do equipamento.
