Assunto: **Encaminhamento do Relatório de Segurança de Barragens- RSB 2016.**
Referência: 02501.001643/2017

RELATÓRIO DE SEGURANÇA DE BARRAGENS

2016

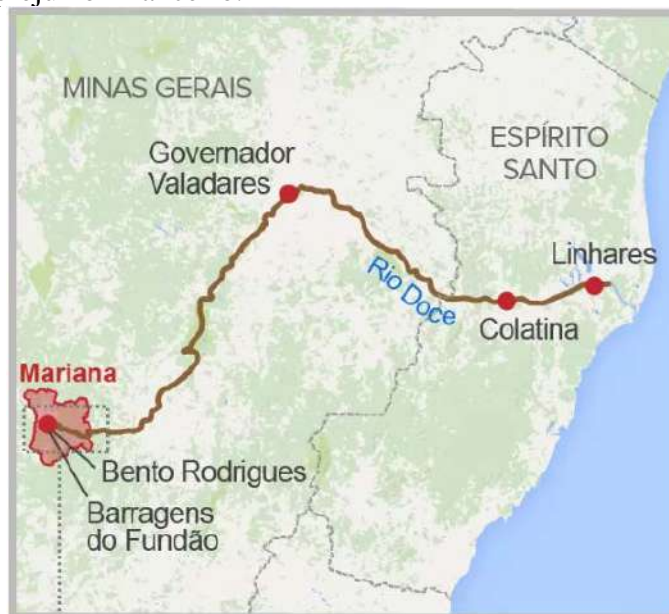
Figura 22 – Percurso da lama da Barragem de Fundão

auxiliares e do dreno de fundo da Barragem de Germano que operava adjacente à Fundão, e finalmente paralisação imediata dos trabalhos produtivos da Empresa, gerando inclusive um significativo prejuízo financeiro.
