Assunto: **Encaminhamento do Relatório de Segurança de Barragens- RSB 2016.**  
Referência: 02501.001643/2017

# **RELATÓRIO DE SEGURANÇA DE BARRAGENS**

**2016**

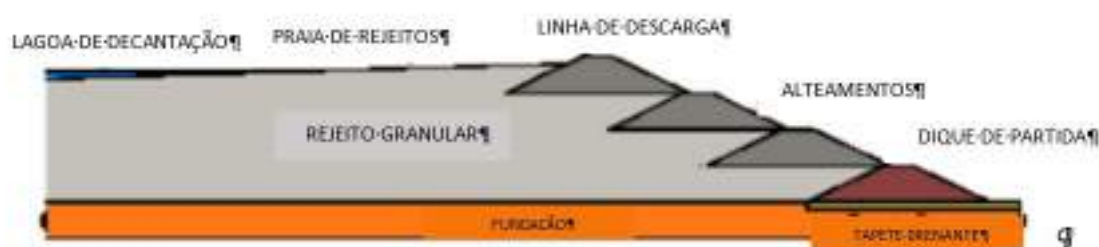
Tal método tem sido bastante difundido pelas empresas do setor mineral nos últimos anos devido a necessidade de ampliação das suas produções e com isso da capacidade dos reservatórios, por apresentar menor custo, necessidade de pouco material para alteamento, rapidez na elevação dos barramentos e facilidade de operação, porém traz como desvantagens principais a necessidade de um monitoramento constante dos aspectos qualitativos dos rejeitos utilizados, maior preocupação com o sistema de drenagem, menor segurança estrutural e maior susceptibilidade a problemas como piping (erosão interna) e liquefação, tal qual possivelmente ocorrido no acidente descrito (Figura 21).

**Figura 21 – Diagrama esquemático do método de alteamento à montante**

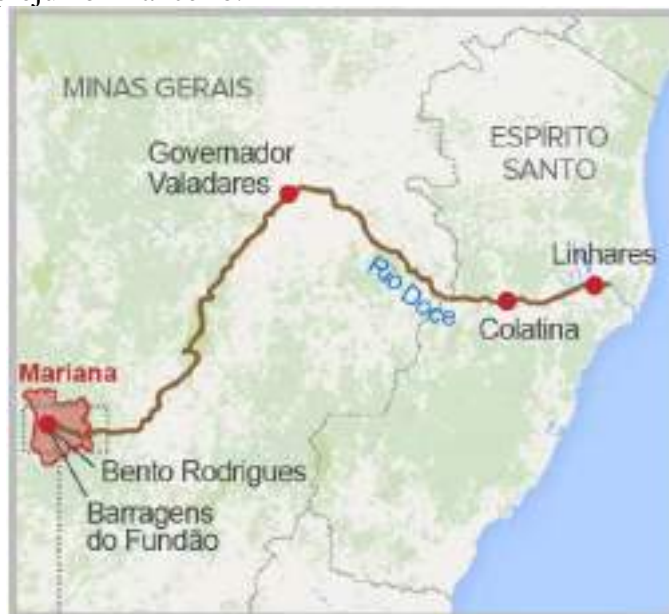
**Figura 22 – Percurso da lama da Barragem de Fundão**

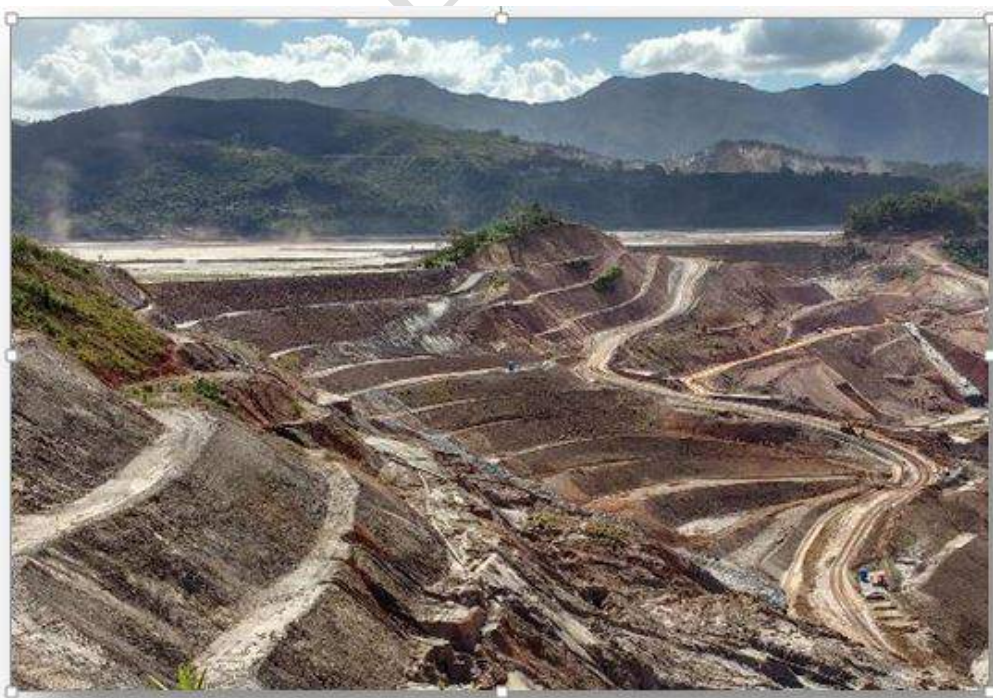
Além das medidas de reparação das localidades atingidas, a Samarco teve como compromisso inicial a imediata contenção dos rejeitos remanescentes e para isso foram construídos os diques S1, S2, S3 e S4, ao longo do percurso à jusante da barragem de Fundão até o entroncamento com o rio Gualaxo, afluente do Rio Doce, bem como realizar trabalhos emergenciais de construção de bermas de equilíbrio e recuperação de estruturas na Barragem de Germano para evitar o seu colapso, elevando os fatores de segurança para adequação aos requisitos legais (Figura 23).

**Figura 23 – Construção de berma de equilíbrio na barragem de Germano**

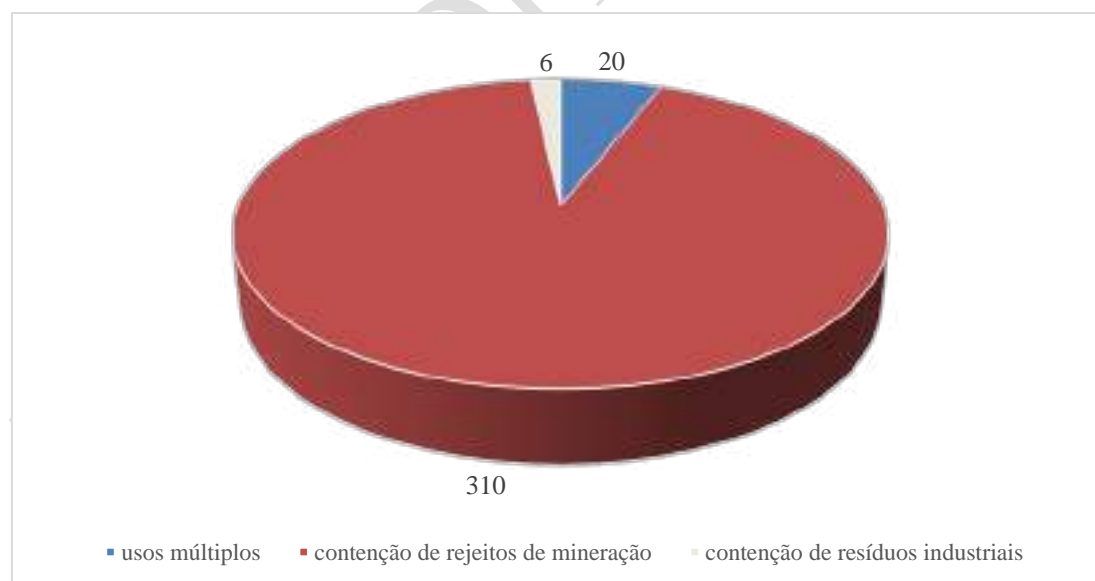
Na Figura 33 encontra-se a informação disponível relativa à existência do Plano de Ação de Emergência (PAE), para as barragens agrupadas, atendendo ao seu uso principal.

**Figura 33 - Barragens com Plano de Ação de Emergência (PAE), em 31 de dezembro de 2016 (\*).**

(\*) Os dados acima representam o universo de 15,43% das barragens cadastradas.
