# ATUAÇÃO CONJUNTA EM SEGURANÇA E EMERGÊNCIAS EM BARRAGENS

ACORDO DE COOPERAÇÃO TÉCNICA  
EM SEGURANÇA DE BARRAGENS

RELATÓRIO 2020

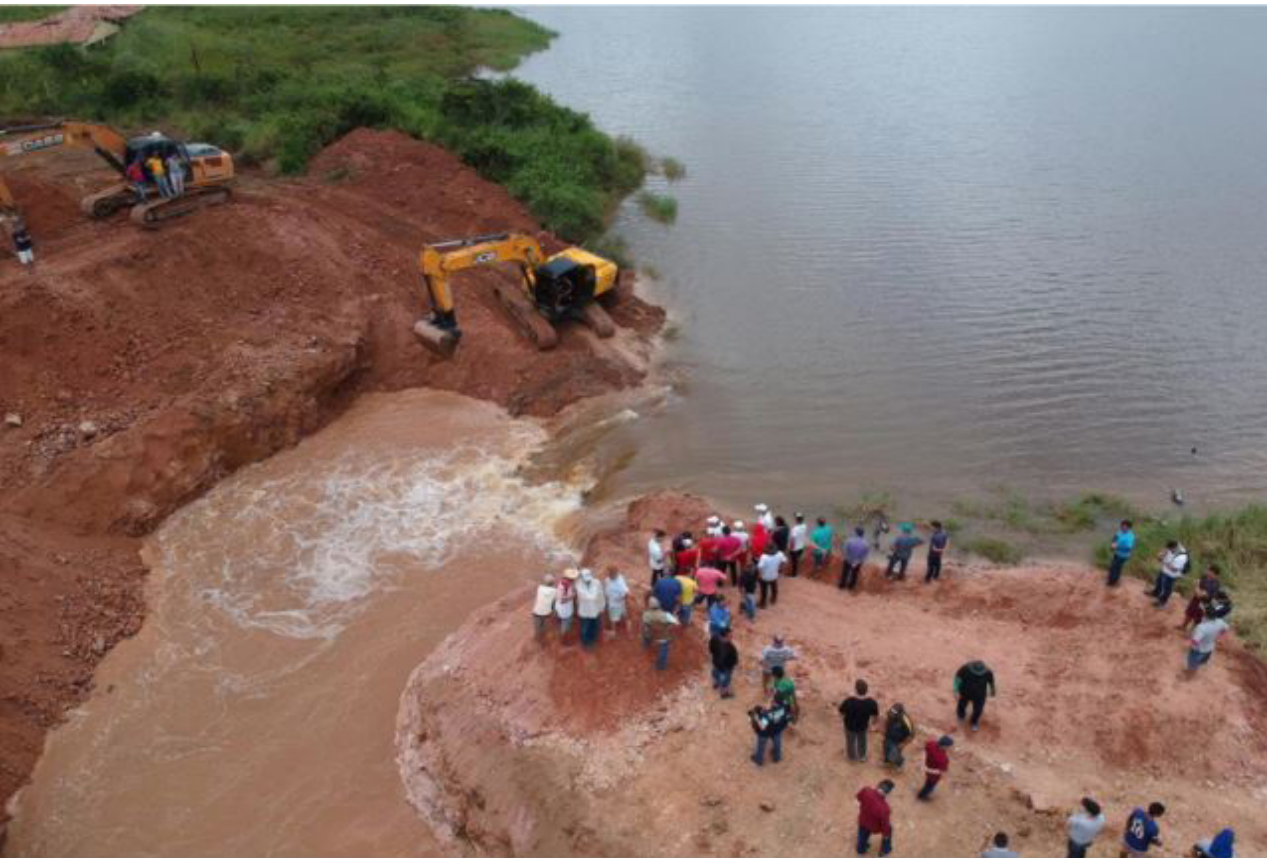
Abertura emergencial de canal extravasador na barragem de Granjeiro (2019)  
Foto: Prefeitura Municipal de Ubajara/CE

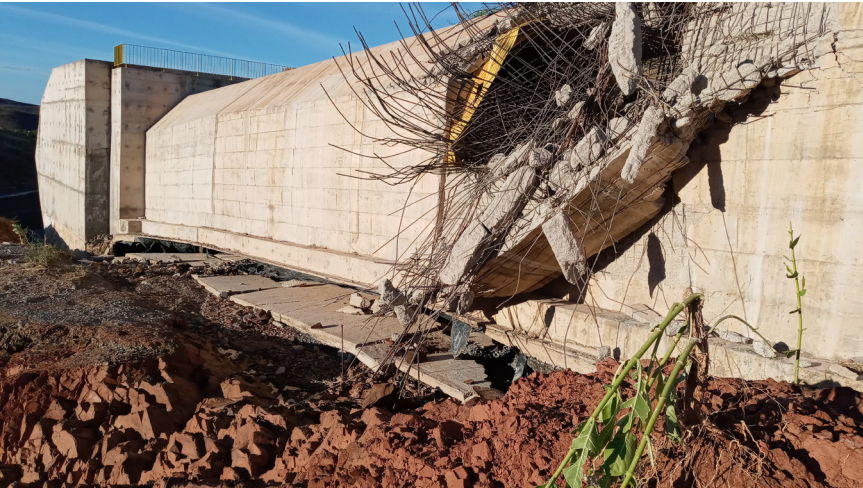
Conduto de tomada d'água rompido.  
Foto: SEDEC

O vazamento decorrente do rompimento direcionou água para o talude de jusante, o que provocou um processo de

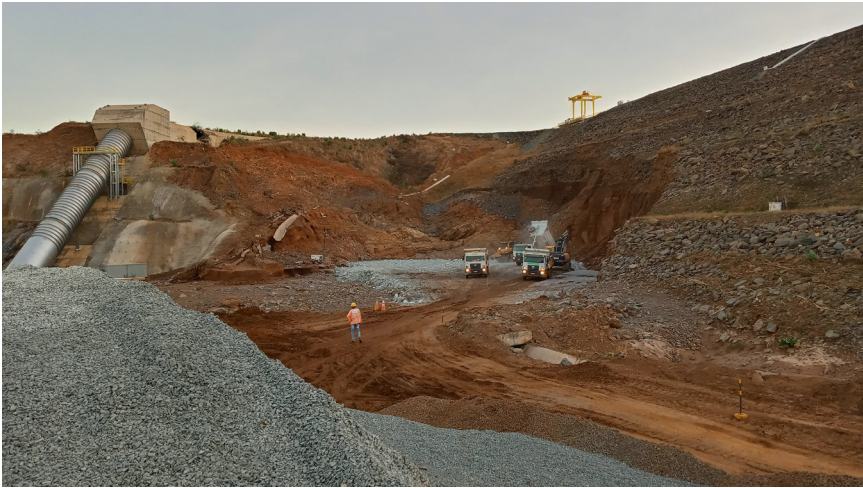
Obras emergenciais na barragem.  
Foto: SEDEC

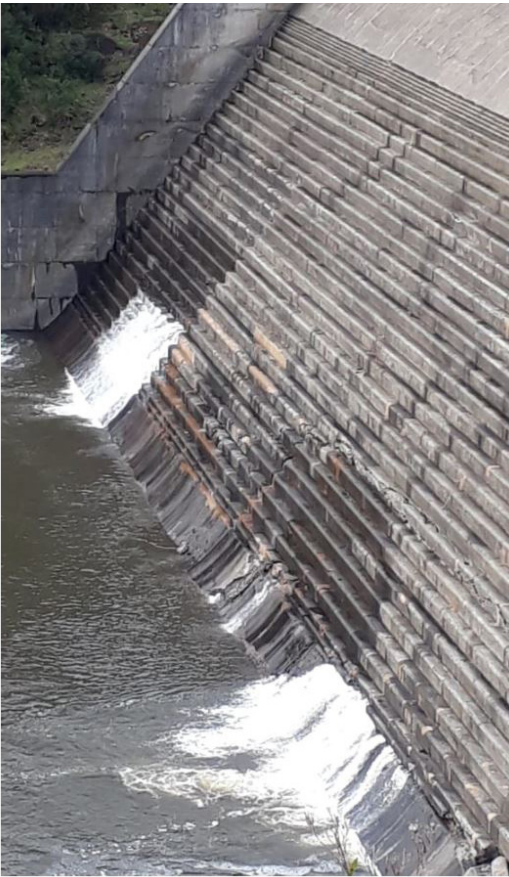
Vazamento detectado no corpo da barragem.

| DATA | BARRAGEM / EMPREENDEDOR | MUNICÍPIO | UF | EVENTO | FINALIDADE |
|---|---|---|---|---|---|
| 25/7/2020 | PCH Passo do Meio / Energética Campos de Cima da Serra<br>LTDA (Brookfield) | São Francisco de Paula | RS | detectada uma fissura no Barramento com percolação | hidrelétrica |

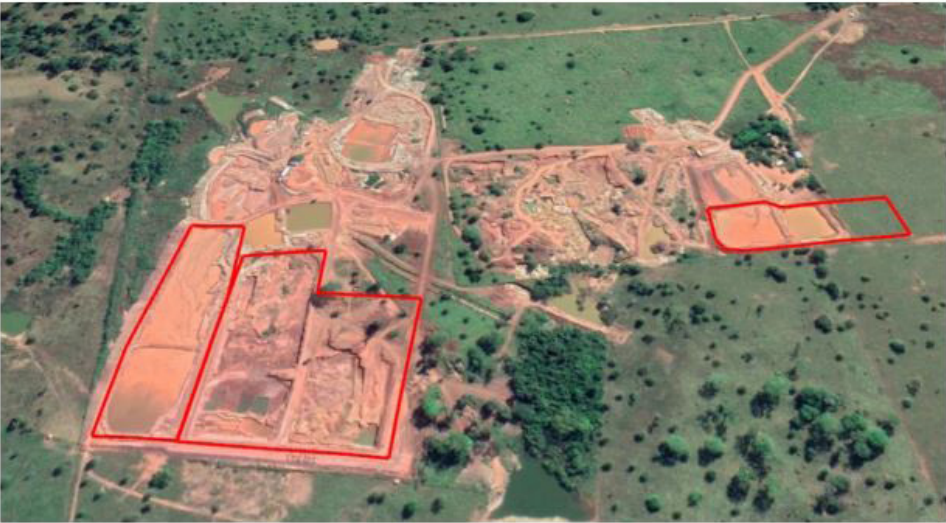
Vista geral das barragens, da esquerda para a direita: Elvo1, Campos e Berion.  
Foto: ANM

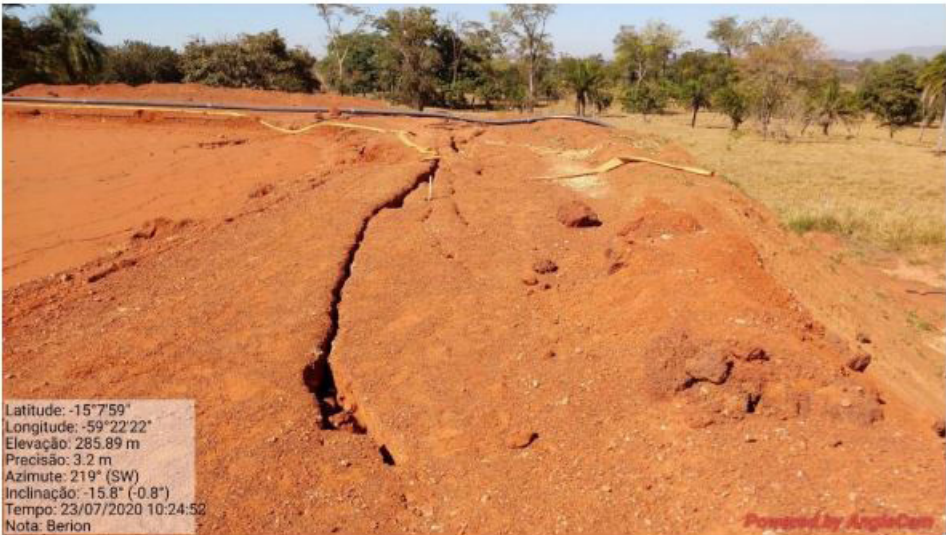
Trincas encontradas na crista da barragem Berion e borda livre insuficiente.  
Foto: ANM

do paramento de jusante. A barragem Berion apresentava trincas profundas em suas cristas, assim como erosões nos taludes de jusante, não havendo borda livre operacional adequada em vários trechos.

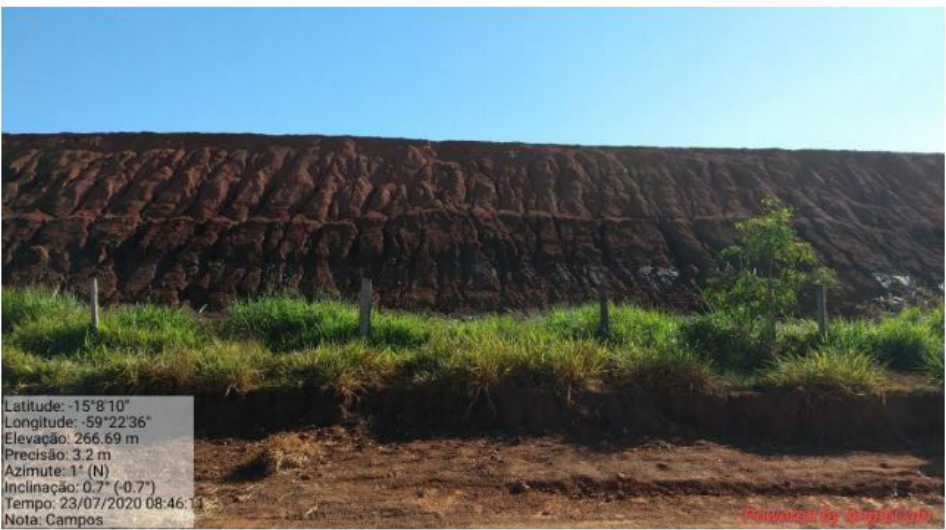
Talude de jusante da barragem Campos com erosões superficiais e destaque para a linha de saturação. / Foto: ANM
