**ANEXO II - FORMULÁRIO TÉCNICO DE MANIFESTAÇÃO DE INTERESSE  
PARA ADESÃO AO PROGRAMA DE PROTEÇÃO, CONSERVAÇÃO E RECUPERAÇÃO  
AMBIENTAL**

<u>Formulário 1</u>	
<b>COMITÊ DA BACIA HIDROGRÁFICA DO RIO SÃO FRANCISCO - CBHSF</b>	
<b>Procedimento de manifestação de interesse nº 01/2023</b>	
<b>Programa de Proteção, Conservação e Recuperação Ambiental</b>	
<b>Instituição Proponente (Razão social):</b>	ASSOCIAÇÃO COMUNITÁRIA REMANESCENTES QUILOMBOLAS DE ANGICAO EM JOÃO DOURADO - BAHIA.
<b>CNPJ:</b>	<b>CNPJ 34.506.692/0001-66.</b>
<b>Endereço:</b>	Comunidade Quilombola do Angicão
<b>Telefone (com DDD):</b>	74 999177542 ou 74 999729009
<b>E-mail:</b>	<a href="mailto:meioambiente@joãodourado.ba.gov.br">meioambiente@joãodourado.ba.gov.br</a> ou
<b>Município - UF:</b>	João Dourado Bahia
<b>Nome completo do(a) representante indicado(a) pelo Proponente:</b>	Presidente - Antônio Souza Oliveira -
<b>Informações técnicas da área indicada para adesão ao Programa</b>	
<b>Nome do manancial indicado:</b>	Comunidade Quilombola do Angicão está localizada na região do semiárido baiano, dentro da Bacia Hidrográfica do São Francisco e no Piemonte da Chapada Diamantina pertencente ao Comitê de Bacias Hidro

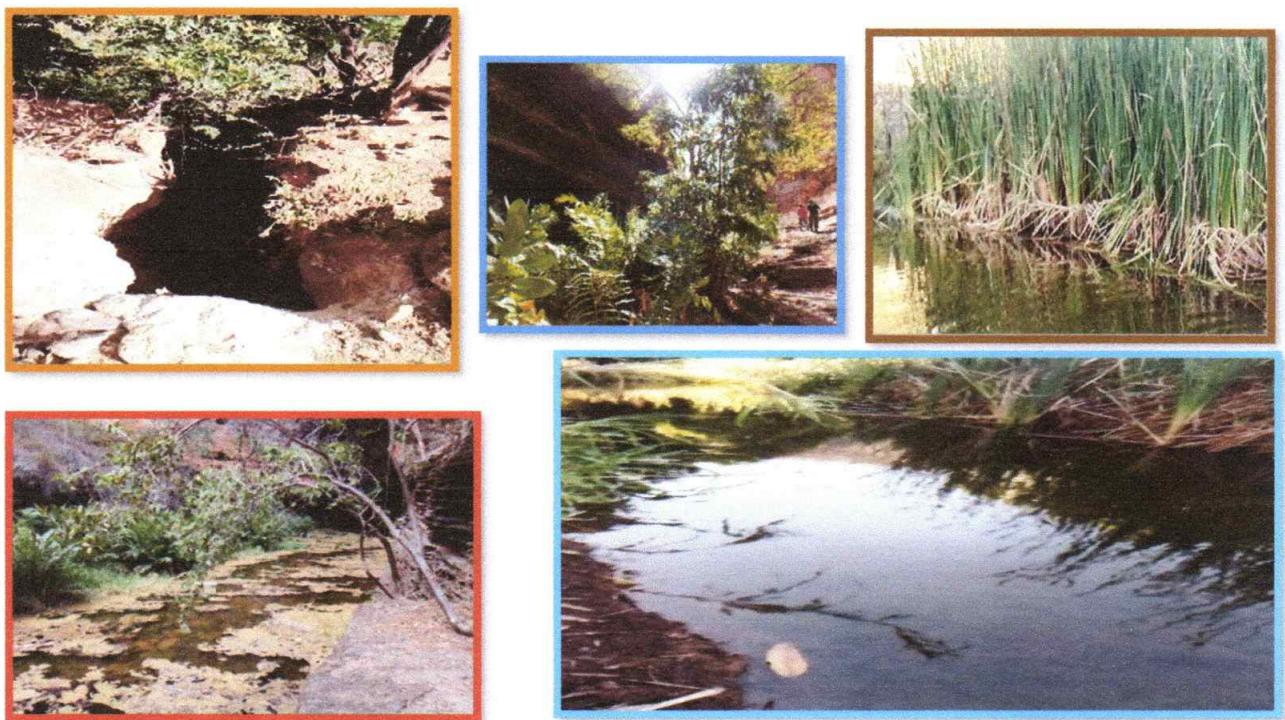
**Plantas invasoras de outros biomas no leito do rio**

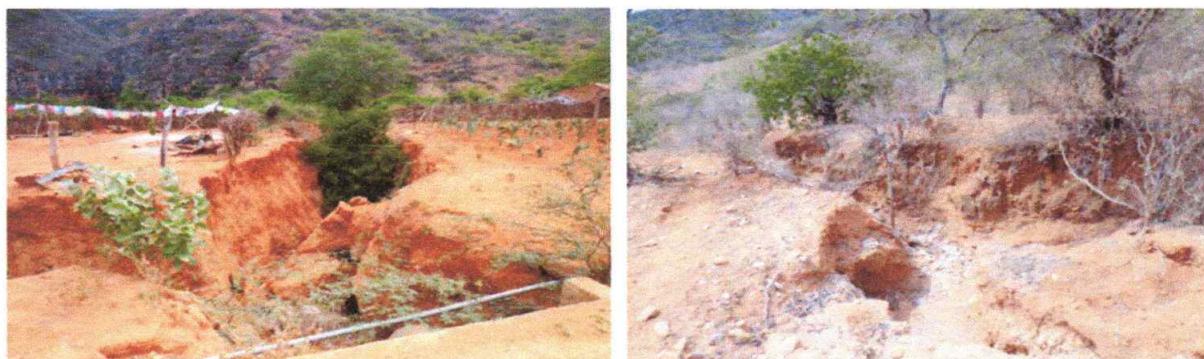
#### **Erosão por voçorocas no povoado de Angicão**

Nas proximidades do povoado na comunidade dos Porcos e Angicão, estão bastante comprometidos em sua qualidade ambiental. São encontrados diversos pontos com erosões intensificadas nas proximidades do Rio Jacaré, por sulcos e laminar, na maior parte em locais de estradas e trilhas, onde a ação antrópica é mais intensa.

As erosões mais graves são por voçorocas no povoado de Angicão, município de João Dourado, locais de vegetação mais escassa que não é mais suficiente em exercer o papel na proteção do solo, que se encontrava praticamente desnudo. Há um grande risco no local, pois há residências cerca de 2 metros de proximidades desse processo de erosão. São encontrado erosão de maior grau ao lado de residências no Angicão, nas proximidades do rio Jacaré.

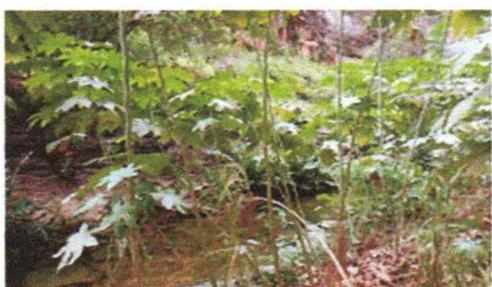
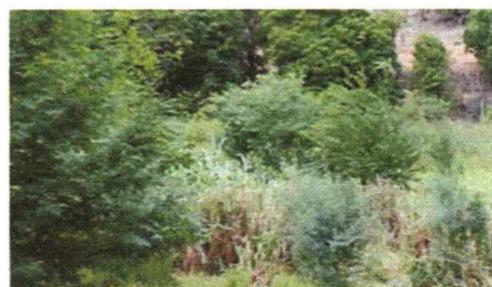
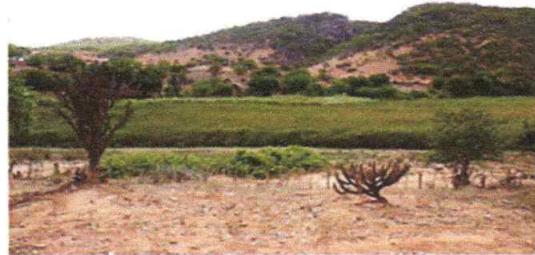
#### **Plantas invasoras no leito do rio.**

**Invasões de mamonas (A), algarobeiras (B) e taboas (C) nas margens e na calha do Rio Jacaré (continua).**

**(A)**

**(B)**

**(C)**

Percebe-se, nas Figuras anteriores, diante do assoreamento do rio e da predominância de espécies que invadem áreas do rio, favorecendo um ambiente alterado e degradado pela ação humana e pela falta de controle natural de sua população, tais espécies têm as condições necessárias para se proliferarem afetando os ecossistemas da do Rio Vereda Jacaré a qual pertence a APA. Além disso, o leito do Rio Jacaré, em maior parte de seu percurso e nas partes mais rasas, é tomado pelas taboas e outras vegetações aquáticas, poucos são os trechos em que não se avistam tais vegetações densas no leito do rio, geralmente só nos mais profundos. verifica-se um Rio Jacaré totalmente desprotegido, com eminente degradação da vegetação ciliar atual que representa todo seu curso na APA, sendo que suas margens com vegetação, rala ou totalmente desnuda favorece a intensificação de processos erosivos que, nos períodos chuvosos, propiciam o acúmulo de sedimentos na calha do rio, tornando-o cada vez mais assoreado. Um dos poucos remanescentes de mata
