AMPLIAÇÃO, MODERNIZAÇÃO E RESTAURAÇÃO DO MUSEU CASA DA HERA E SEUS ANEXOS

ETAPA DO PROJETO: PROJETO DE RESTAURAÇÃO

TÍTULO DO DESENHO:  
PROPOSTA DE INTERVENÇÃO - PROJETO EXECUTIVO  
Casarão e anexo de serviço - DET2 - Escada do acesso principal

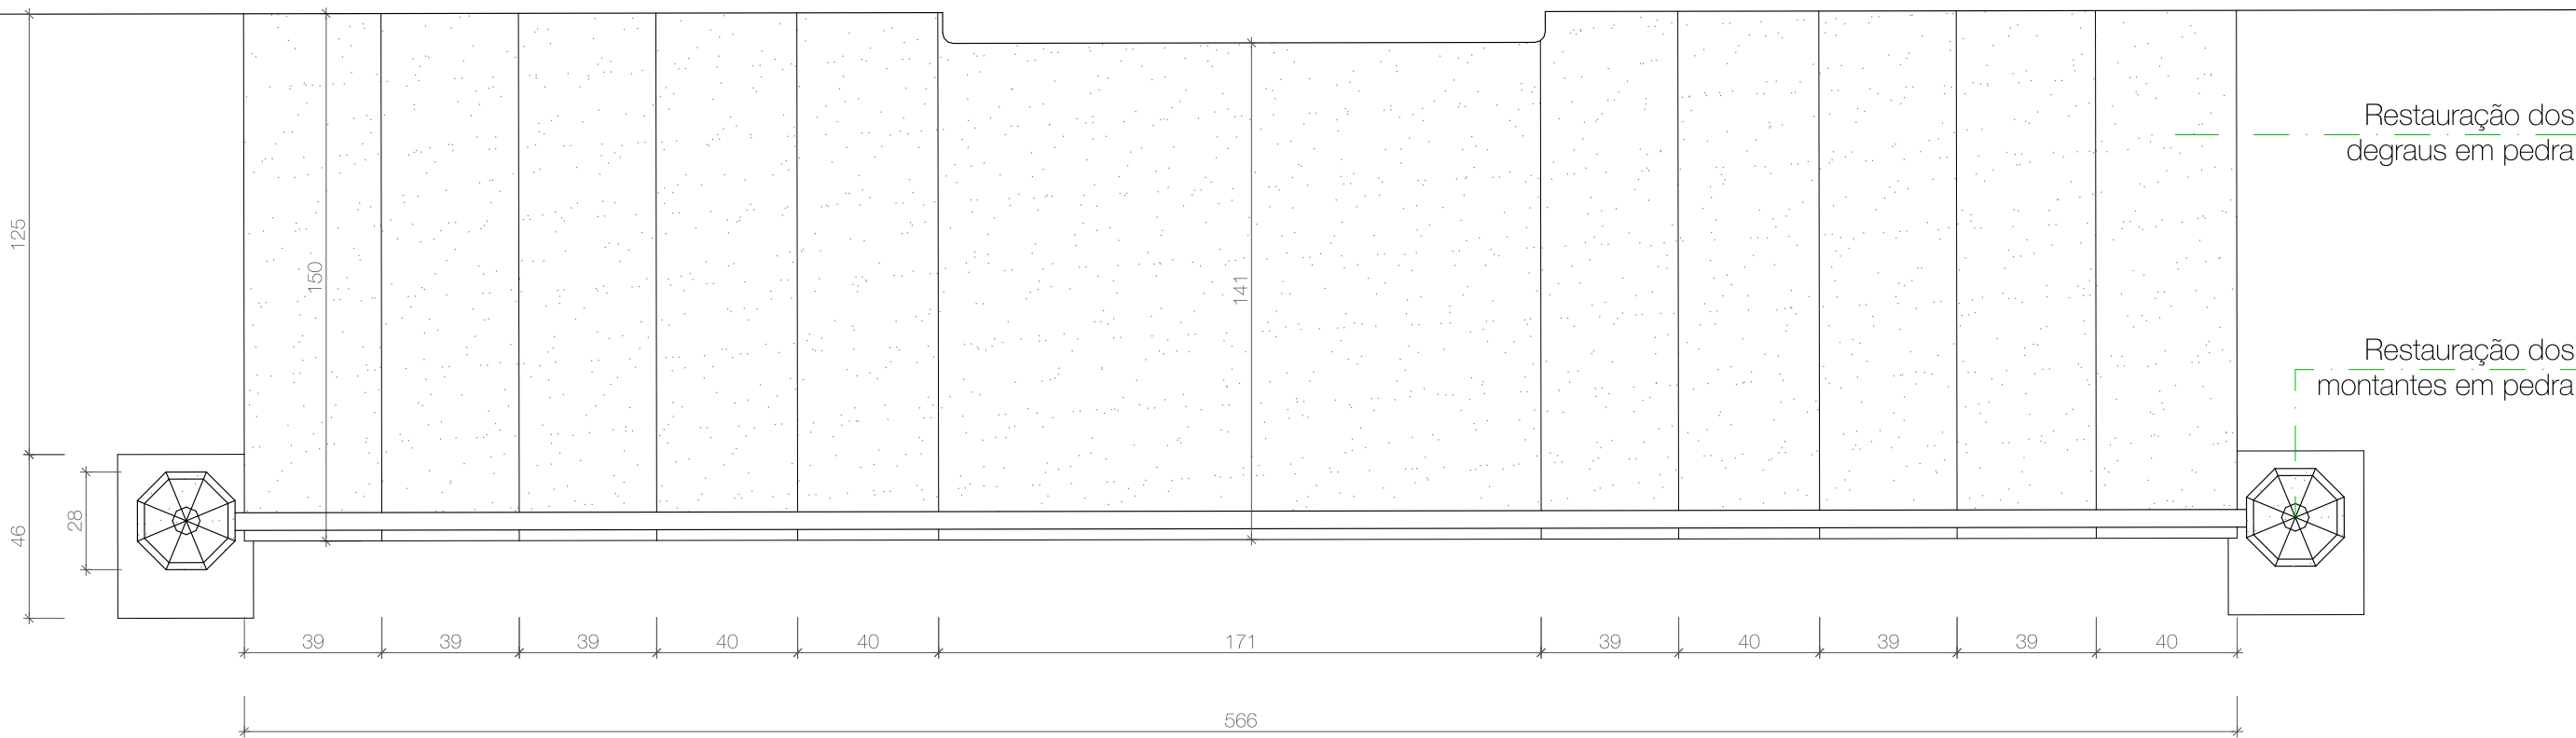
DET2 - escada do acesso principal

vista de topo  
ESCALA 1:20  
medidas em cm

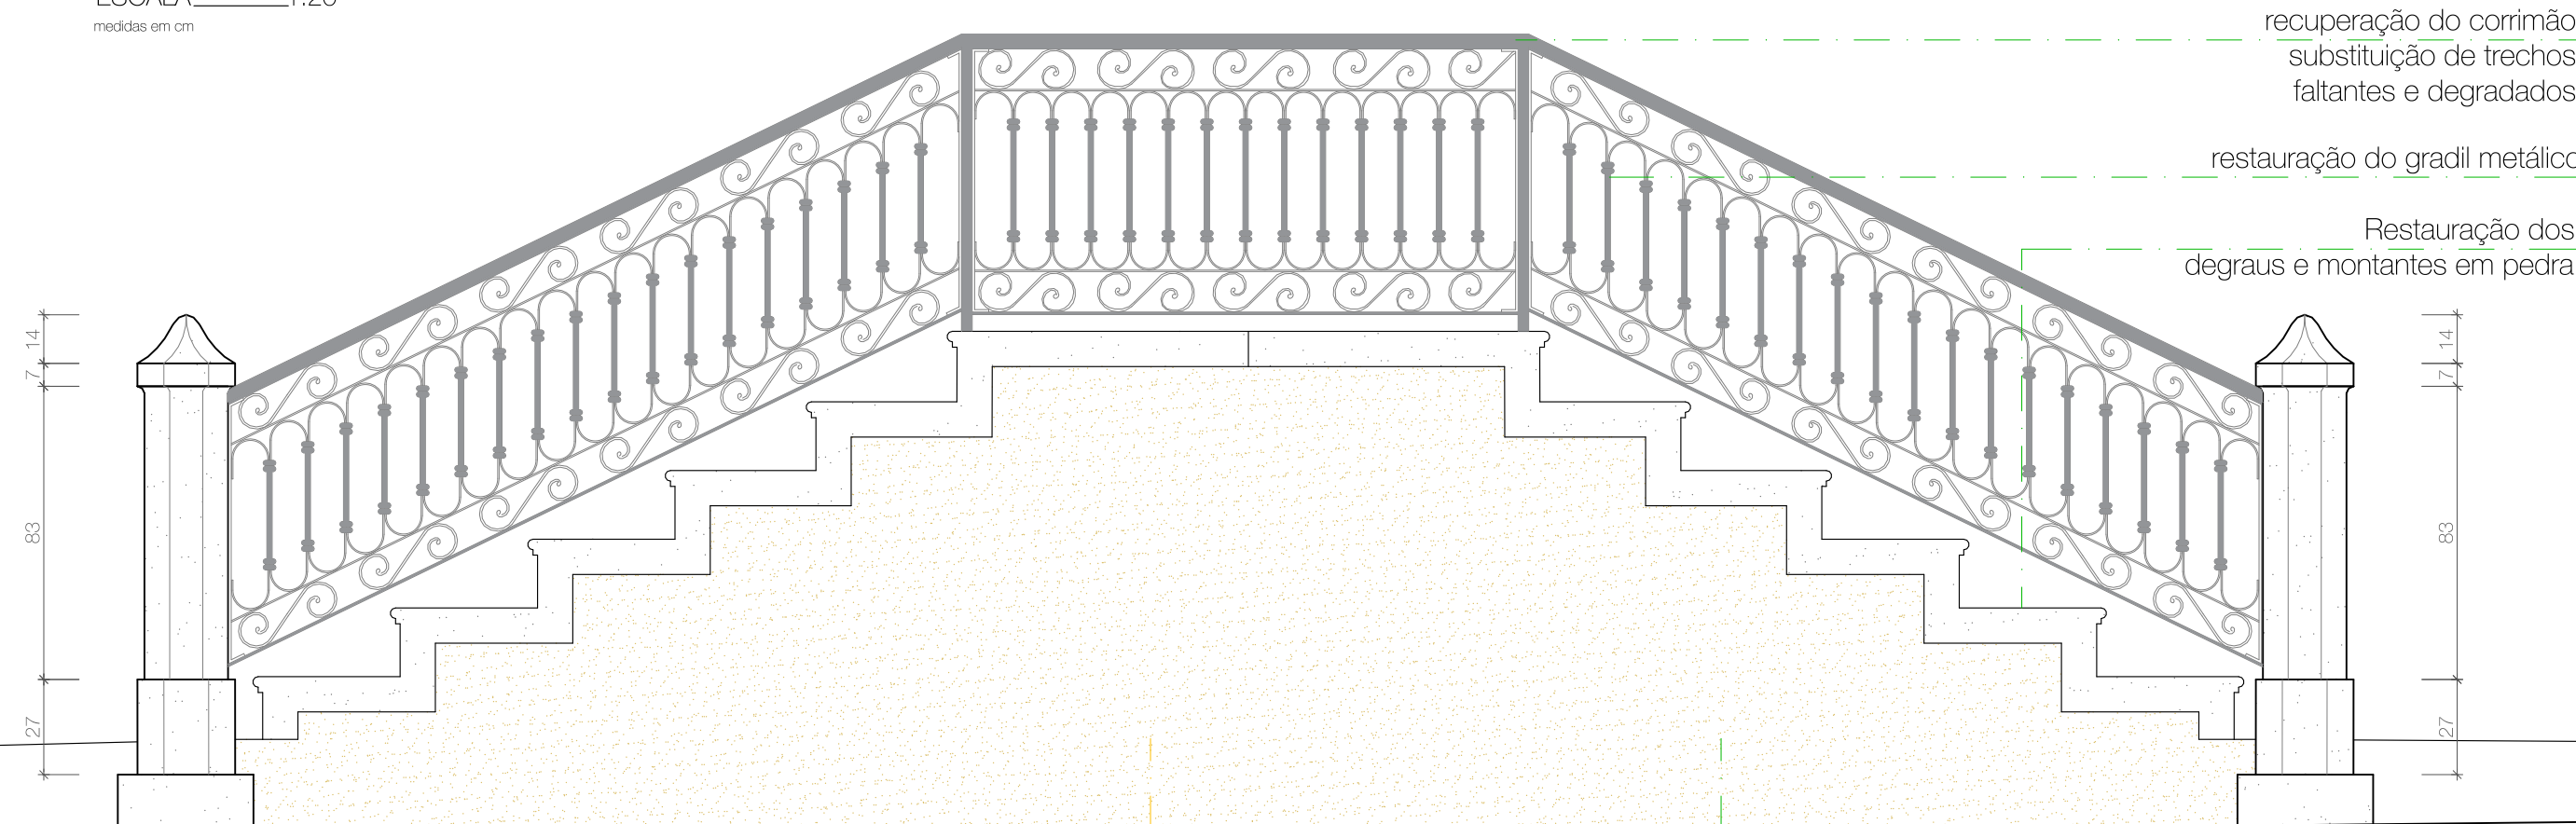
DET2 - escada do acesso principal

elevação NO  
ESCALA 1:20  
medidas em cm

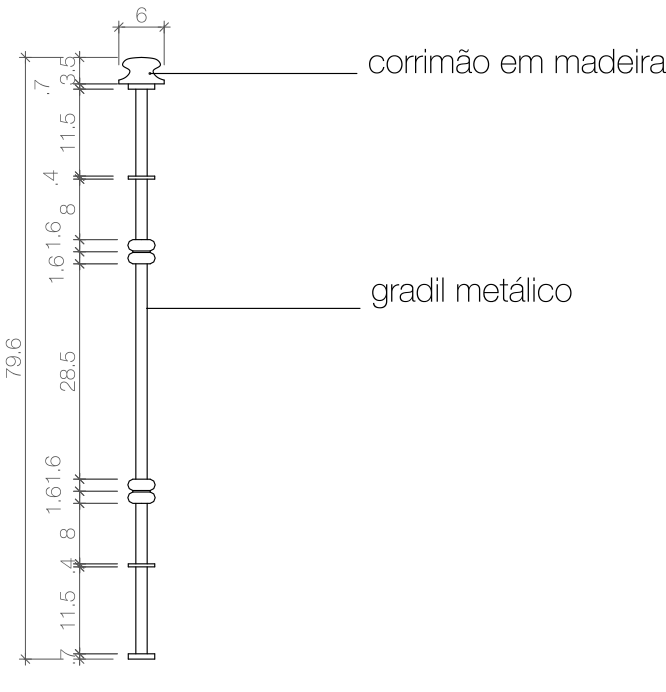
guarda corpo metálico

corrimão em madeira  
gradil metálico  
corte e vista parcial  
ESCALA 1:10  
medidas em cm

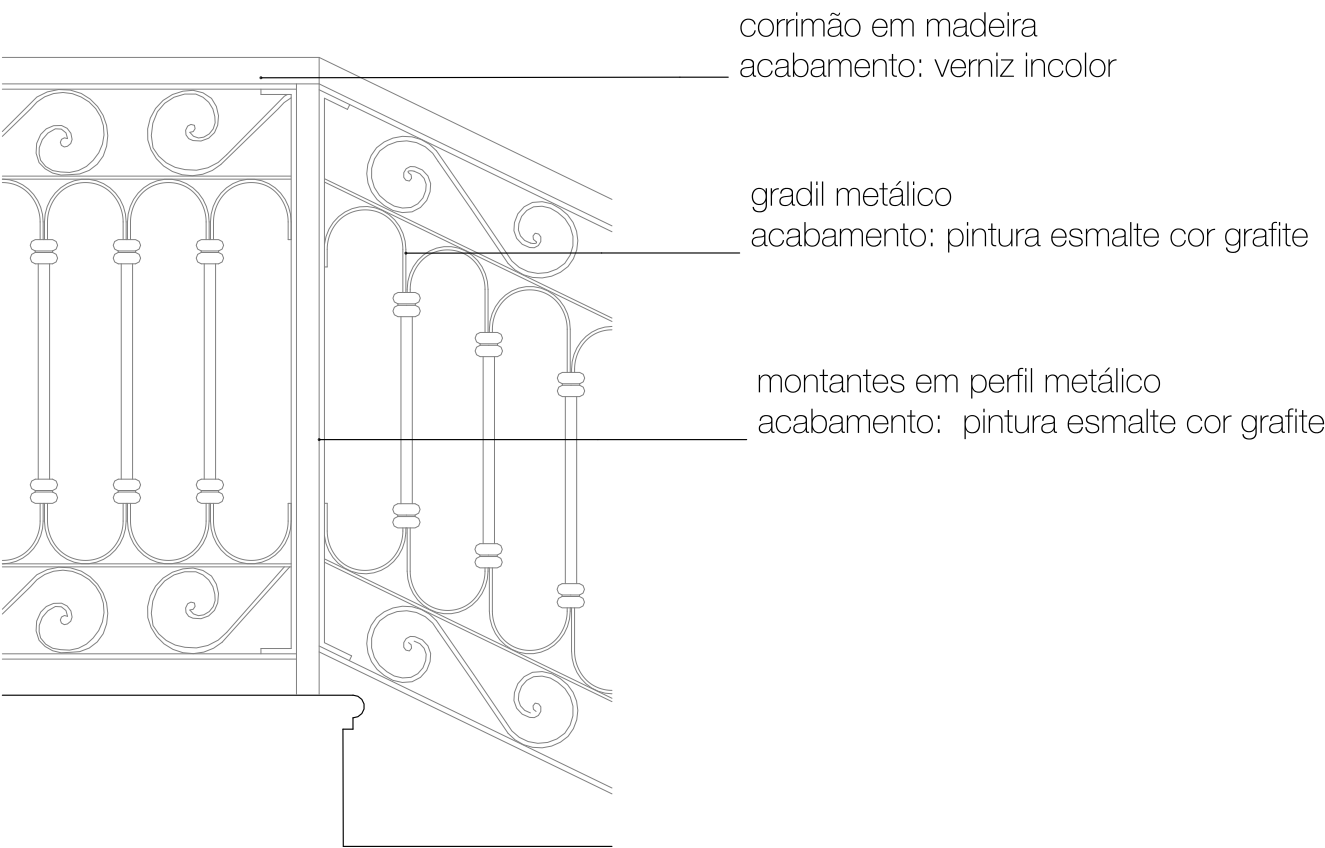
Restauração dos degraus em pedra

Restauração dos montantes em pedra

recuperação do corrimão  
substituição de trechos  
faltantes e degradados

restauração do gradil metálico

Restauração dos degraus e montantes em pedra

remoção da hera

Restauração da argamassa de revestimento  
acabamento: pintura com tinta de base mineral

corrimão em madeira  
acabamento: verniz incolor

gradil metálico  
acabamento: pintura esmalte cor grafite

montantes em perfil metálico  
acabamento: pintura esmalte cor grafite
