SR/DPF/MG FONE: 31 3330-5210	DPF/UDI/MG			
	PROJETO: LEVANTAMENTOS			
	PROJETO CORREÇÃO DE VÍCIOS CONSTRUTIVOS E MELHORIAS NA DPF/UDI/MG			
	PROCESSO:	REVISÃO:	ÁREAS:	PRANCHA n°
	DATA: 06/2021	DES./PROJ. GTED	X TERRENO X CONSTRUÍDO	01
CÓDIGO DE IDENTIFICAÇÃO:			RECIBO:

PROJETO CORREÇÃO DE VÍCIOS CONSTRUTIVOS E MELHORIAS NA DPF/UDI/MG

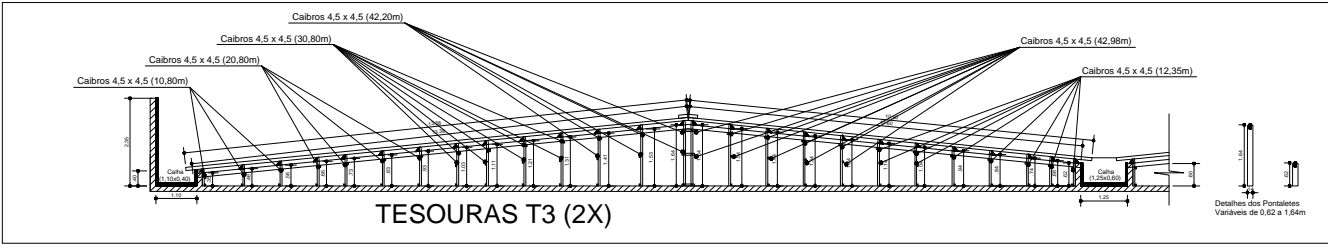
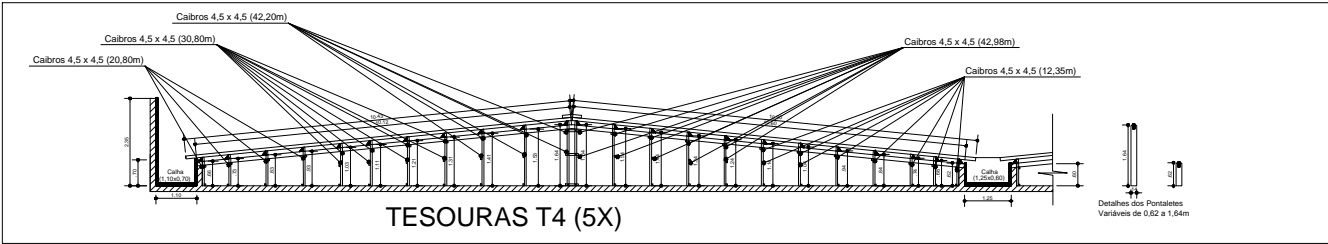
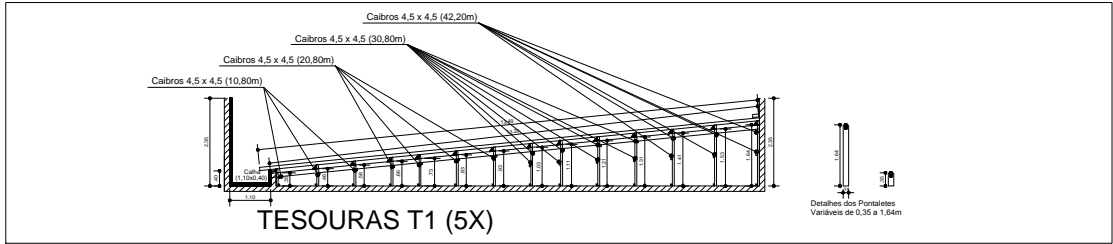
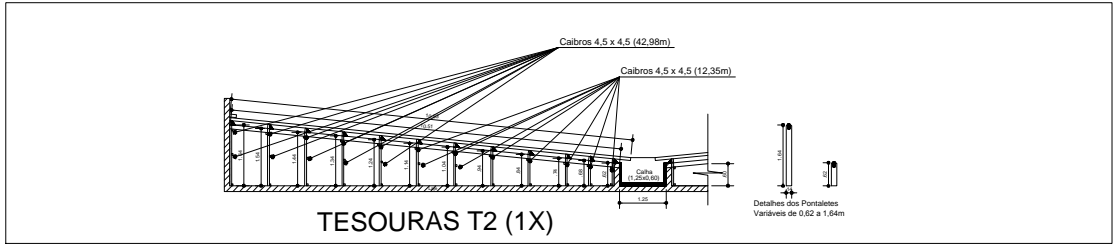
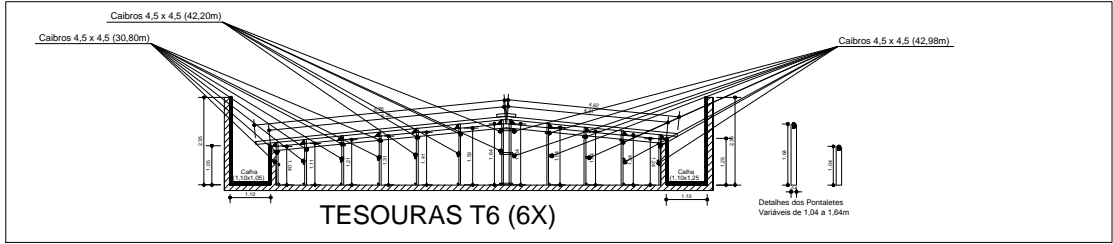
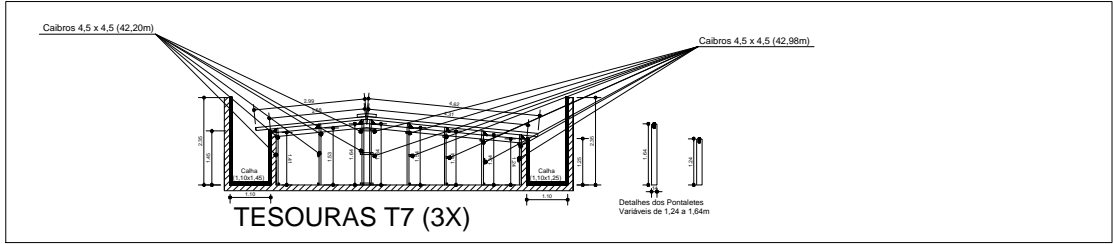
DETALHAMENTO TESOURAS

DETALHE Travamento dos Pontaletes

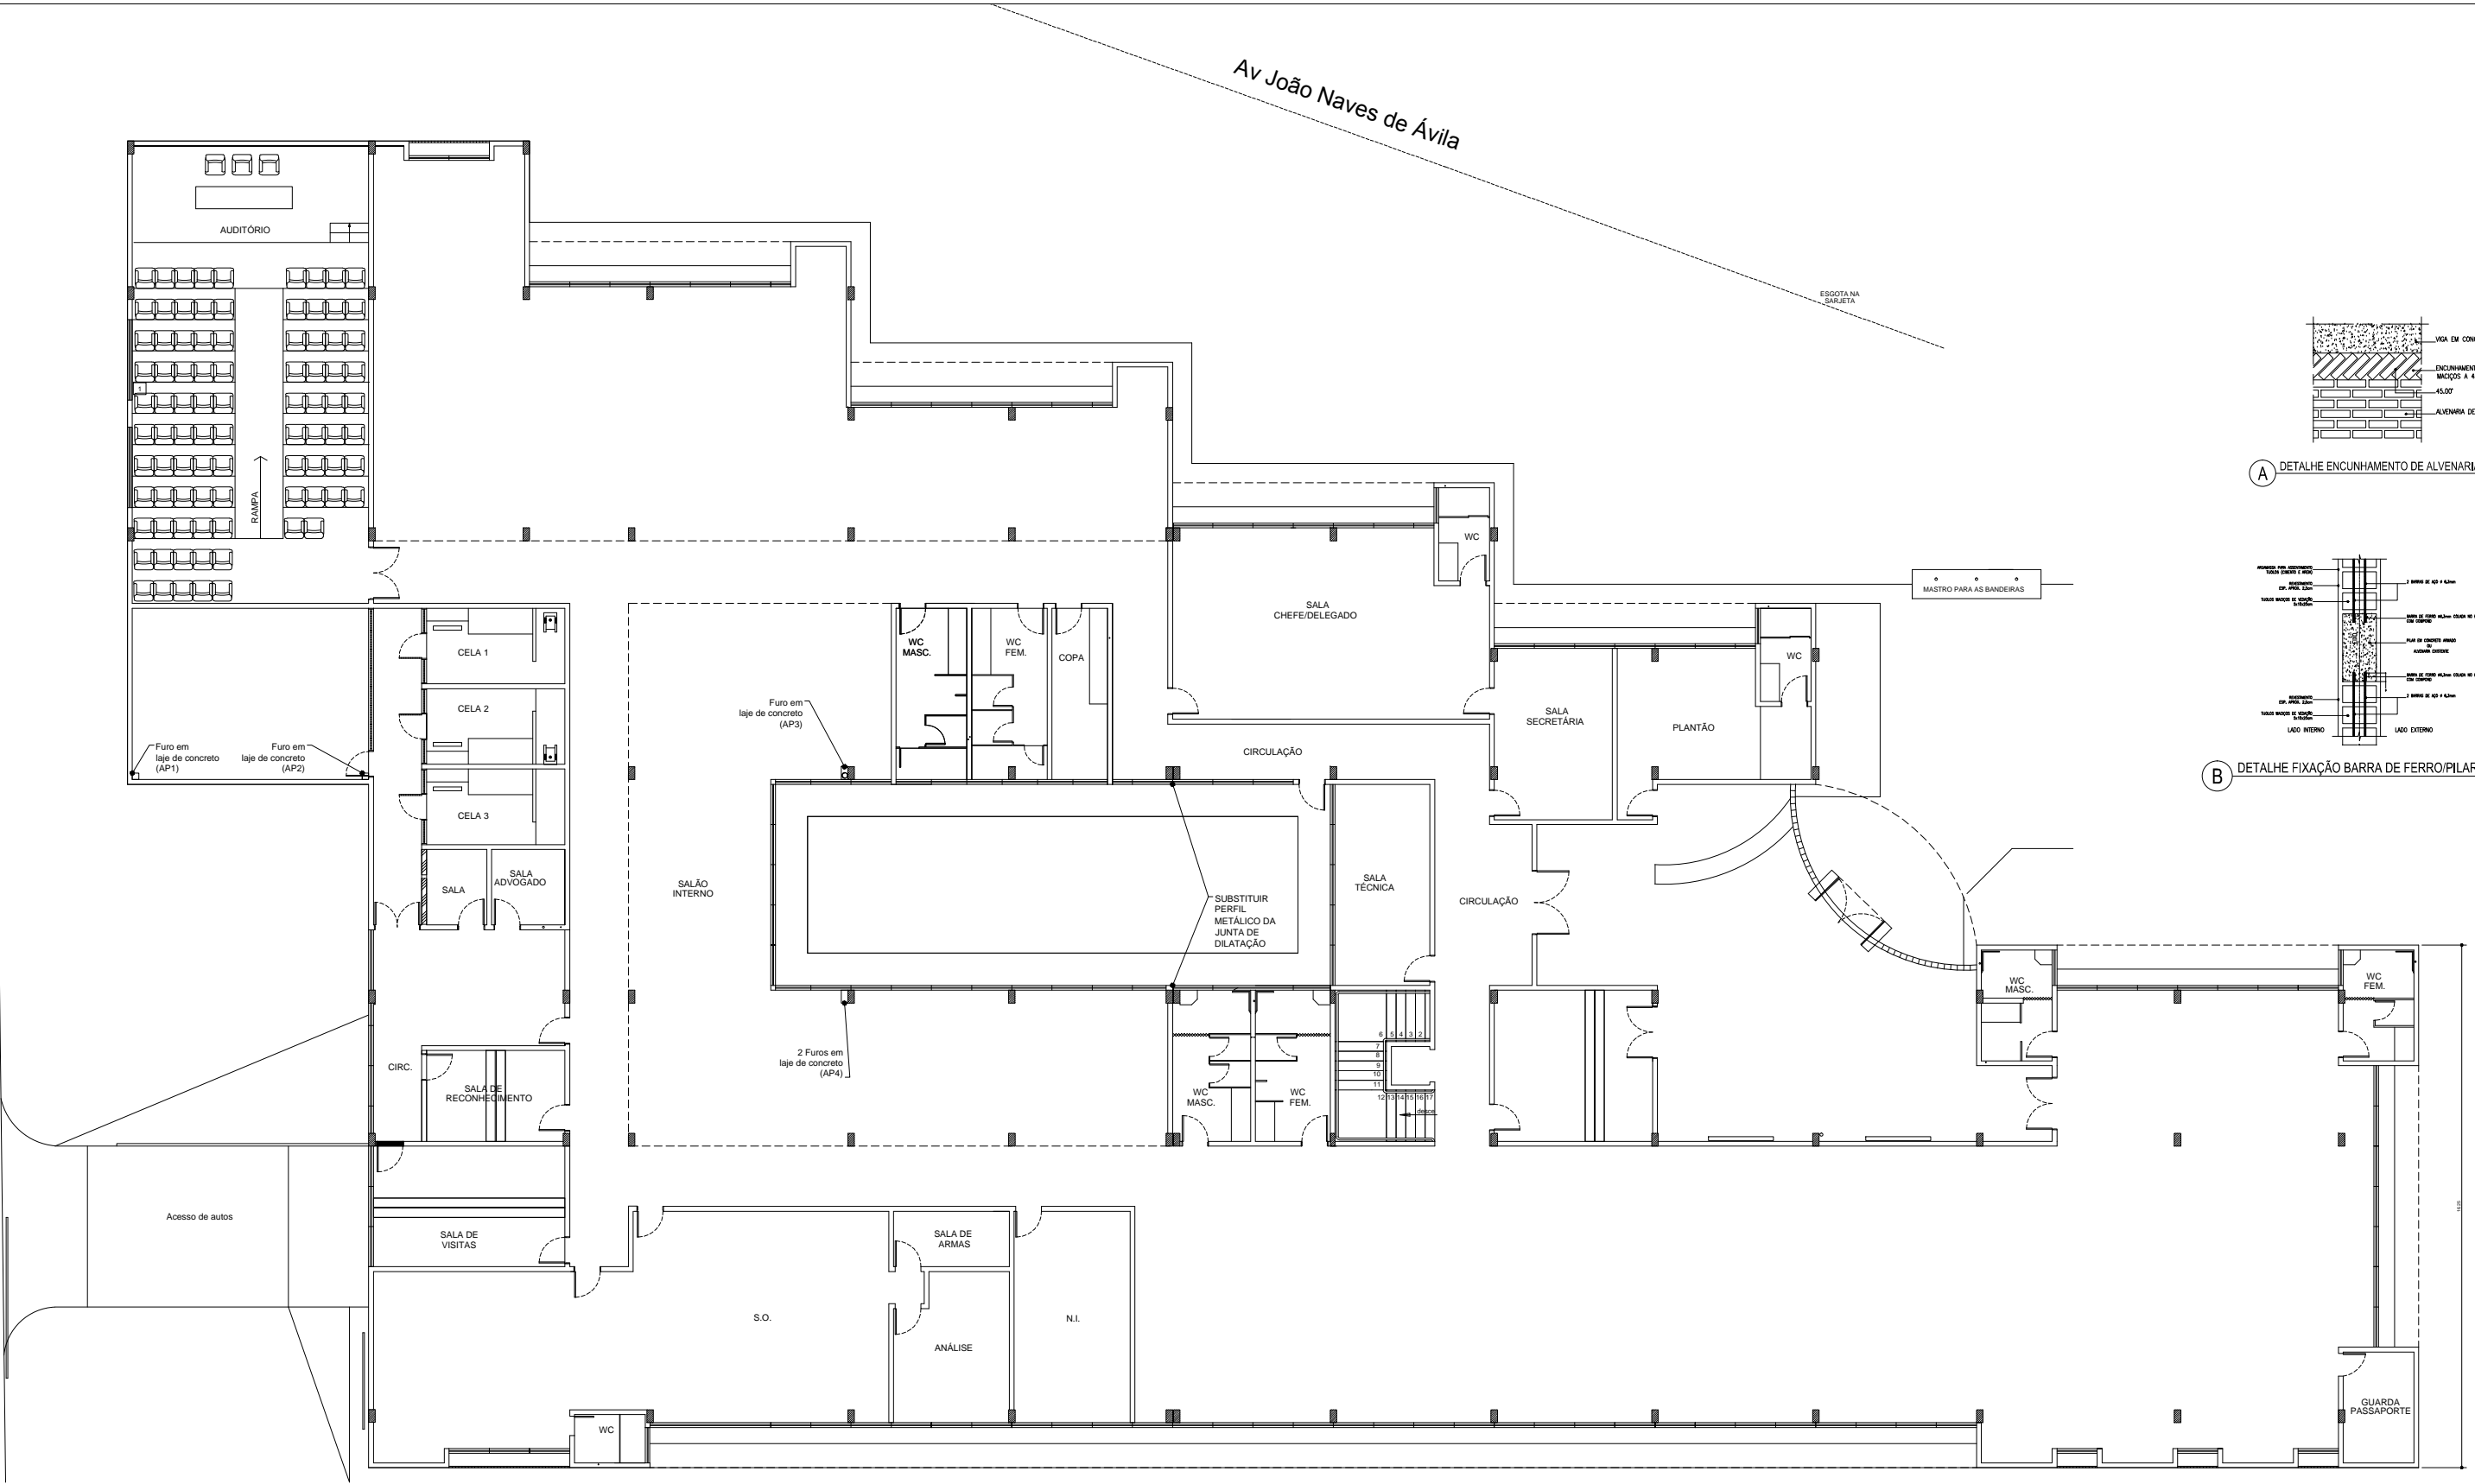
TÉRREO
Escala: 1/100

A DETALHE ENCASAMENTO DE ALVENARIAS

B DETALHE FIXAÇÃO BARRA DE FERRO/PILAR

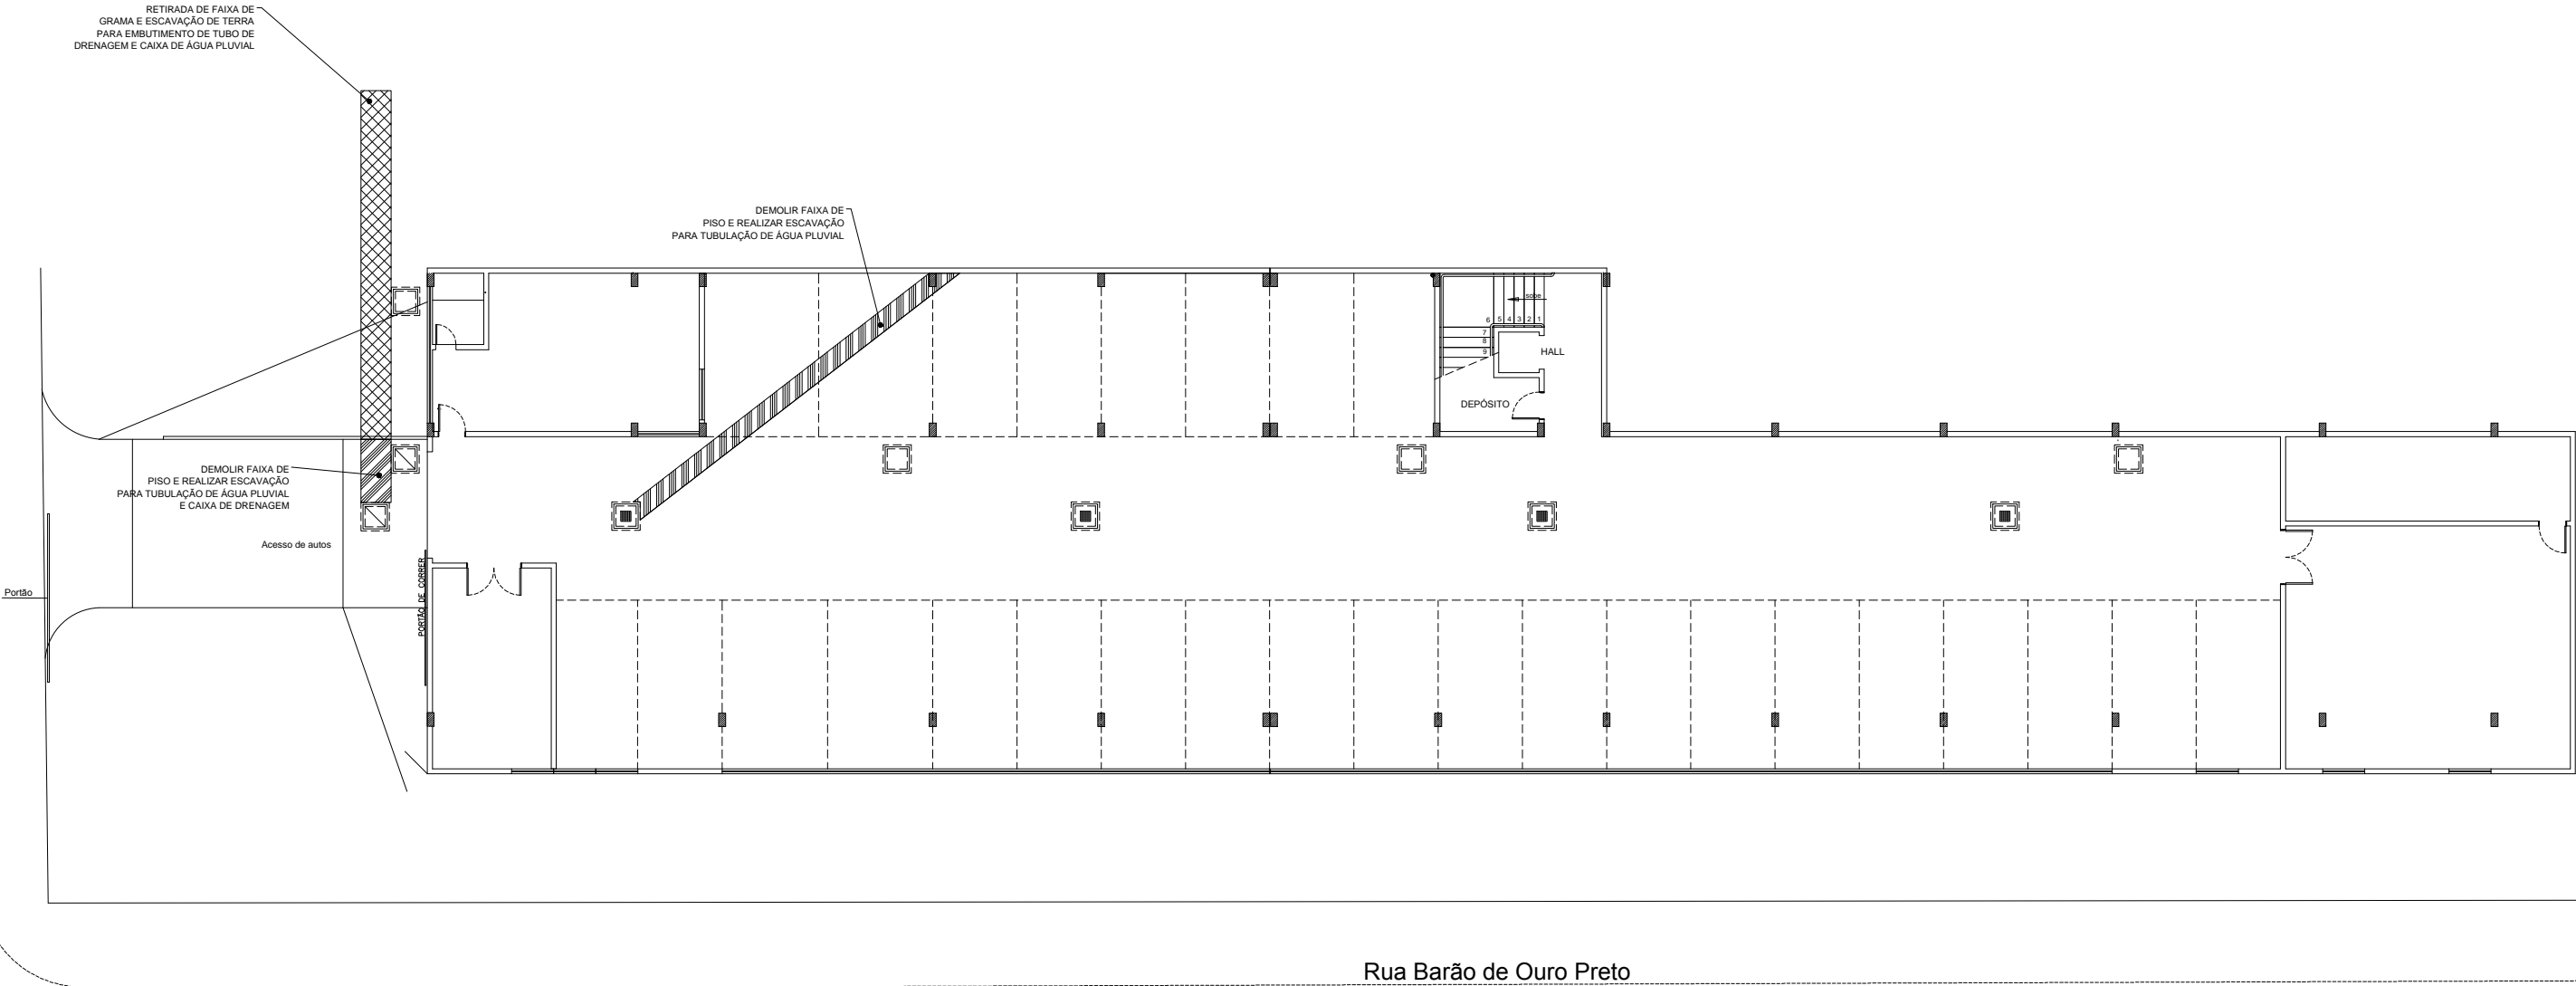
SUBSOLO
Escala: 1/100

- GRAMA A SER RETIRADA
- PISO A SER DEMOLIDO
