- OBSERVOU-SE QUE OS RESPONSÁVEIS PELA EXECUÇÃO DO PRIMEIRO PROJETO FIZERAM ALTERAÇÕES IN LOCO, INSERINDO PILARES E VIGAS QUE NÃO ERAM CONTEMPLADOS NOS PROJETOS ANTERIORES. LEMBRANDO QUE OS PROJETOS EXECUTADOS PELA BN PASQUALOTTO ENGENHARIA SE BASEOU NOS PROJETOS ANTERIORES E FOTOS TIRADAS DURANTE A EXECUÇÃO, NÃO PODENDO ANALISAR RESULTADOS DE POSSÍVEIS CISALHAMENTO E INSTABILIDADE DE VIGAS E PILARES, POIS O PROJETO JÁ FOI EXECUTADO.

| NATUREZA DO EMPREENDIMENTO<br>SUPERINTENDÊNCIA REGIONAL DE POLÍCIA FEDERAL EM MATO GROSSO<br>SEDE DO GRUPO ESPECIAL DE INVESTIGAÇÕES SENSÍVEIS - GISE/MT | | | |
| 2022 | | PROJETO EXECUTIVO | |
| ESTRUTURAL | | LAJES | |

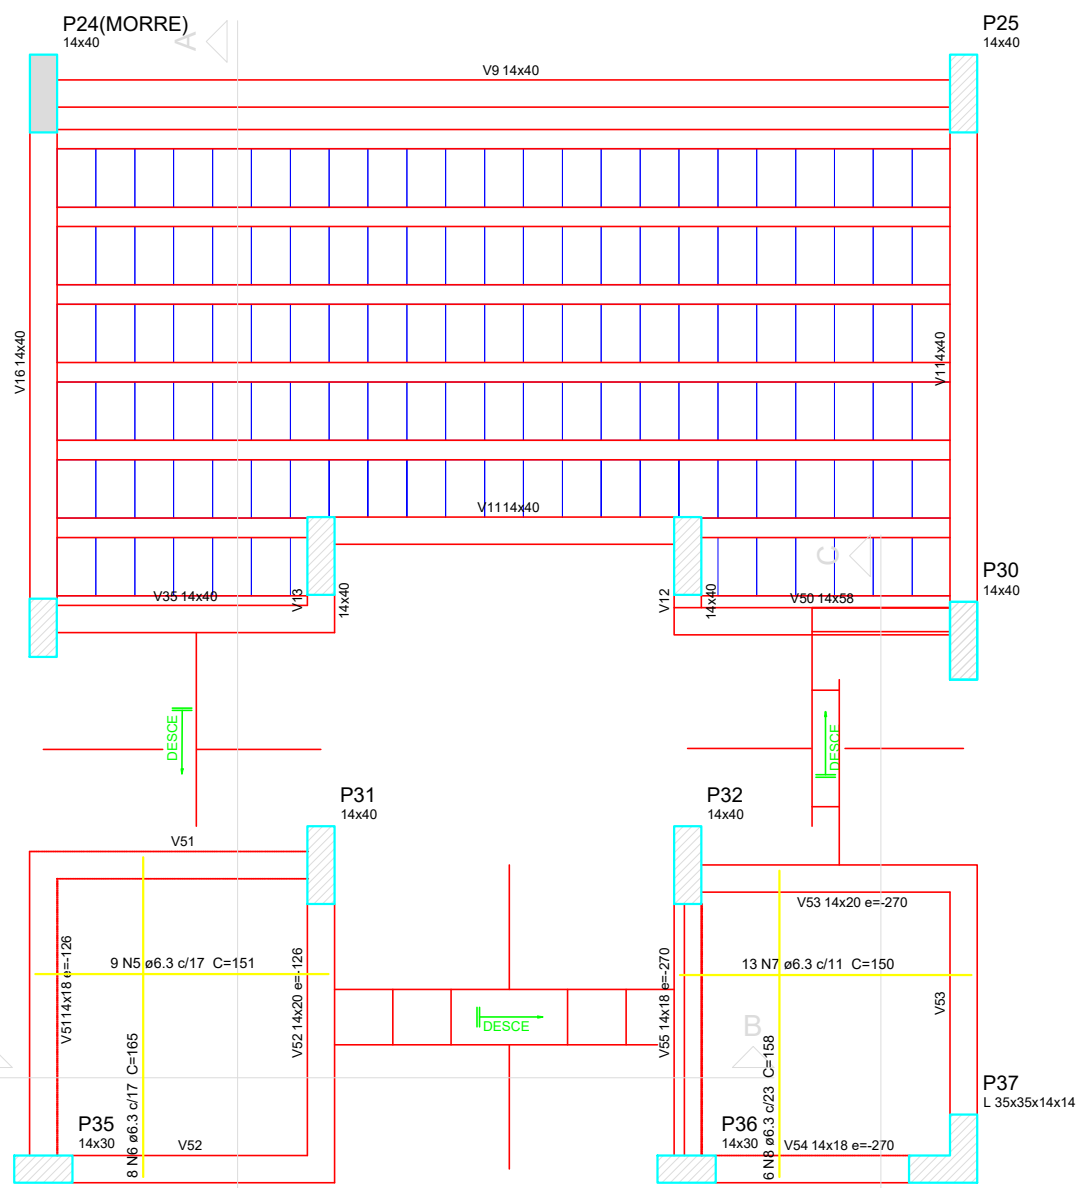
Armação positiva da escada E1

Corte A-A (LE6)

Corte B-B (LE4)

Corte C-C (LE7)

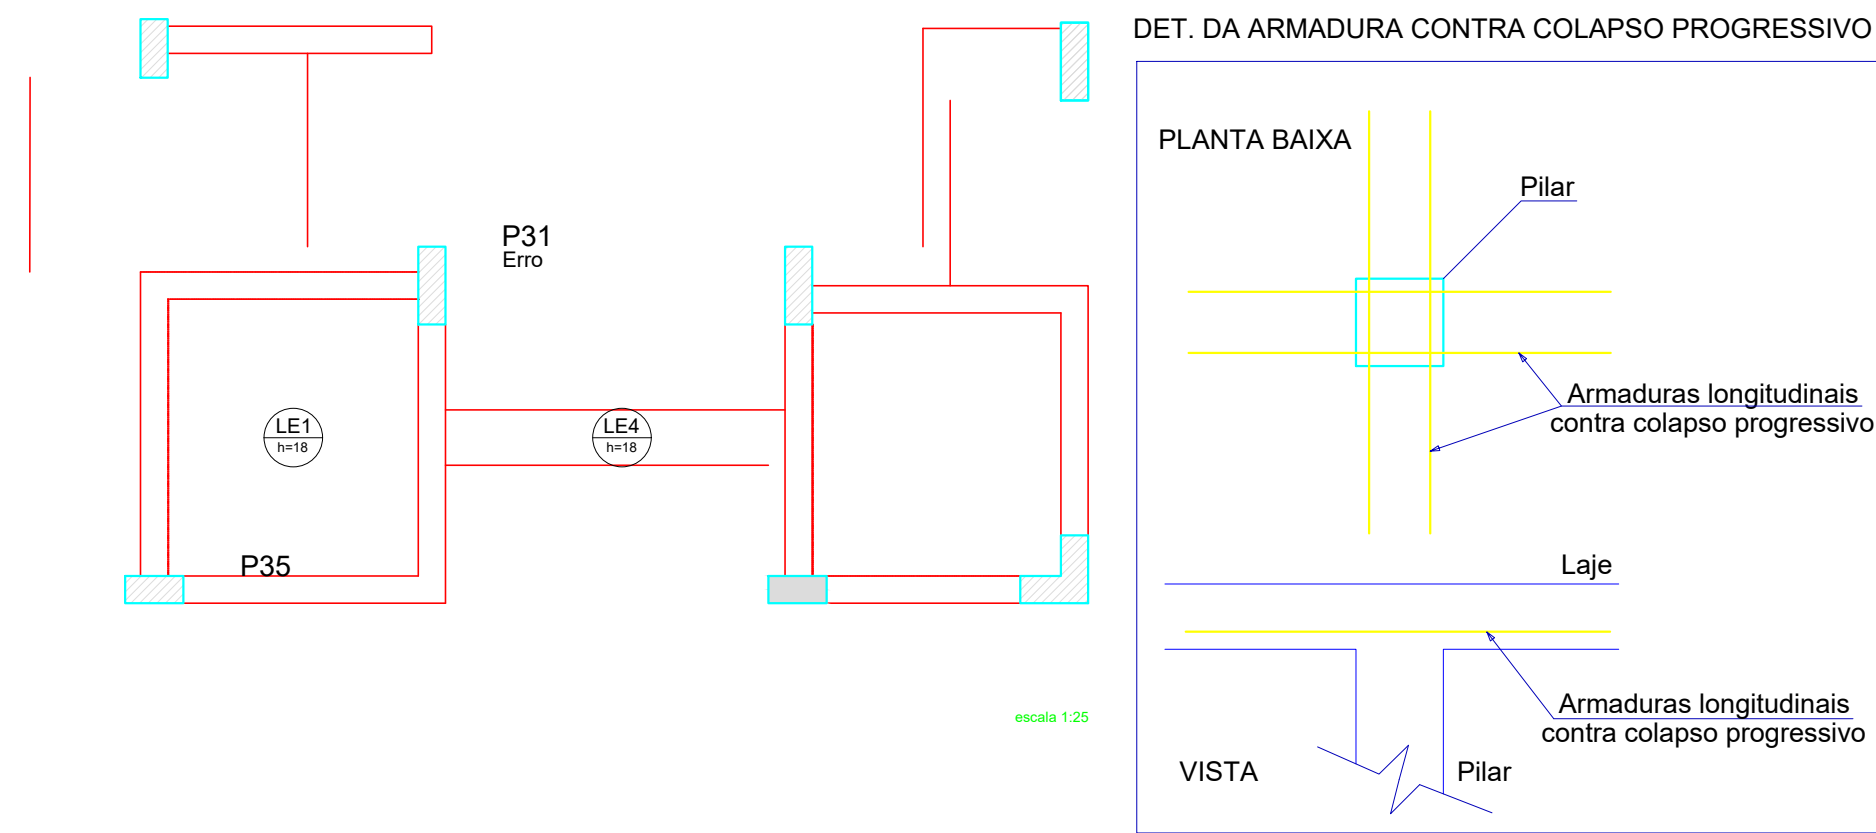
Detalhamento de punção e cisalhamento das lajes do pavimento Pavimento inferior (Nível 90)

Detalhamento de punção e cisalhamento das lajes do pavimento Pavimento inferior (Nível 234)
