1. Análise da Infraestrutura Aeroportuária

Este capítulo tem como objetivo avaliar os aeródromos do Campo de Estudos referentes à revisão do PAEAM/1991, uma vez que se configuram em unidades potenciais para compor a Rede Estadual de Aeroportos atualizada, a ser definida no Capítulo 4.

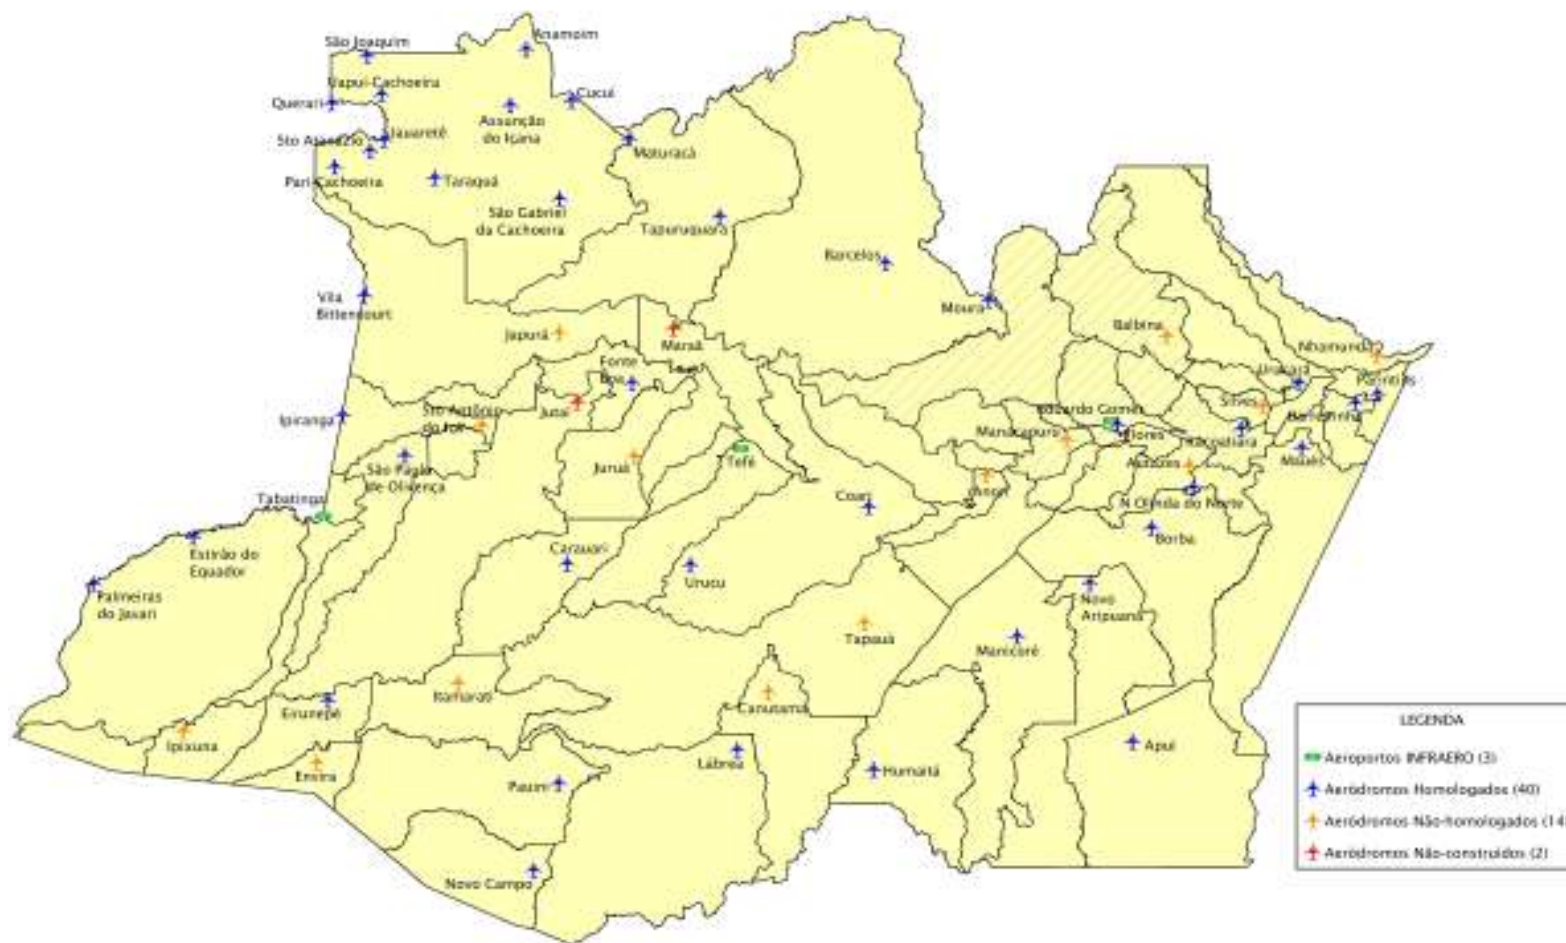
Mapa 1.1 – CAMPO DE ESTUDOS (SITUAÇÃO CADASTRAL DOS AERÓDROMOS)

Na Figura 1.1 é ilustrada a composição do Campo de Estudos desta revisão PAEAM/2011, que inclui:

- Quarenta (40) aeródromos homologados;
- Um (01) aeroporto militar (Ponta Pelada);
- Três (03) aeroportos administrados pela Empresa Brasileira de Infraestrutura Aeroportuária (INFRAERO), em função do impacto na oferta dessa infraestrutura aeroportuária no Estado;
 - Doze (12) aeródromos não homologados, por terem sido indicados para compor a Rede Estadual de Aeroportos pelo Governo do Estado do Amazonas, alguns deles apresentando possibilidade de homologação no futuro;
 - Duas (02) localidades (Maraã e Jutai);
 - Um (01) aeródromo cancelado (Manacapuru); e
 - Um (01) aeródromo privado (Balbina).

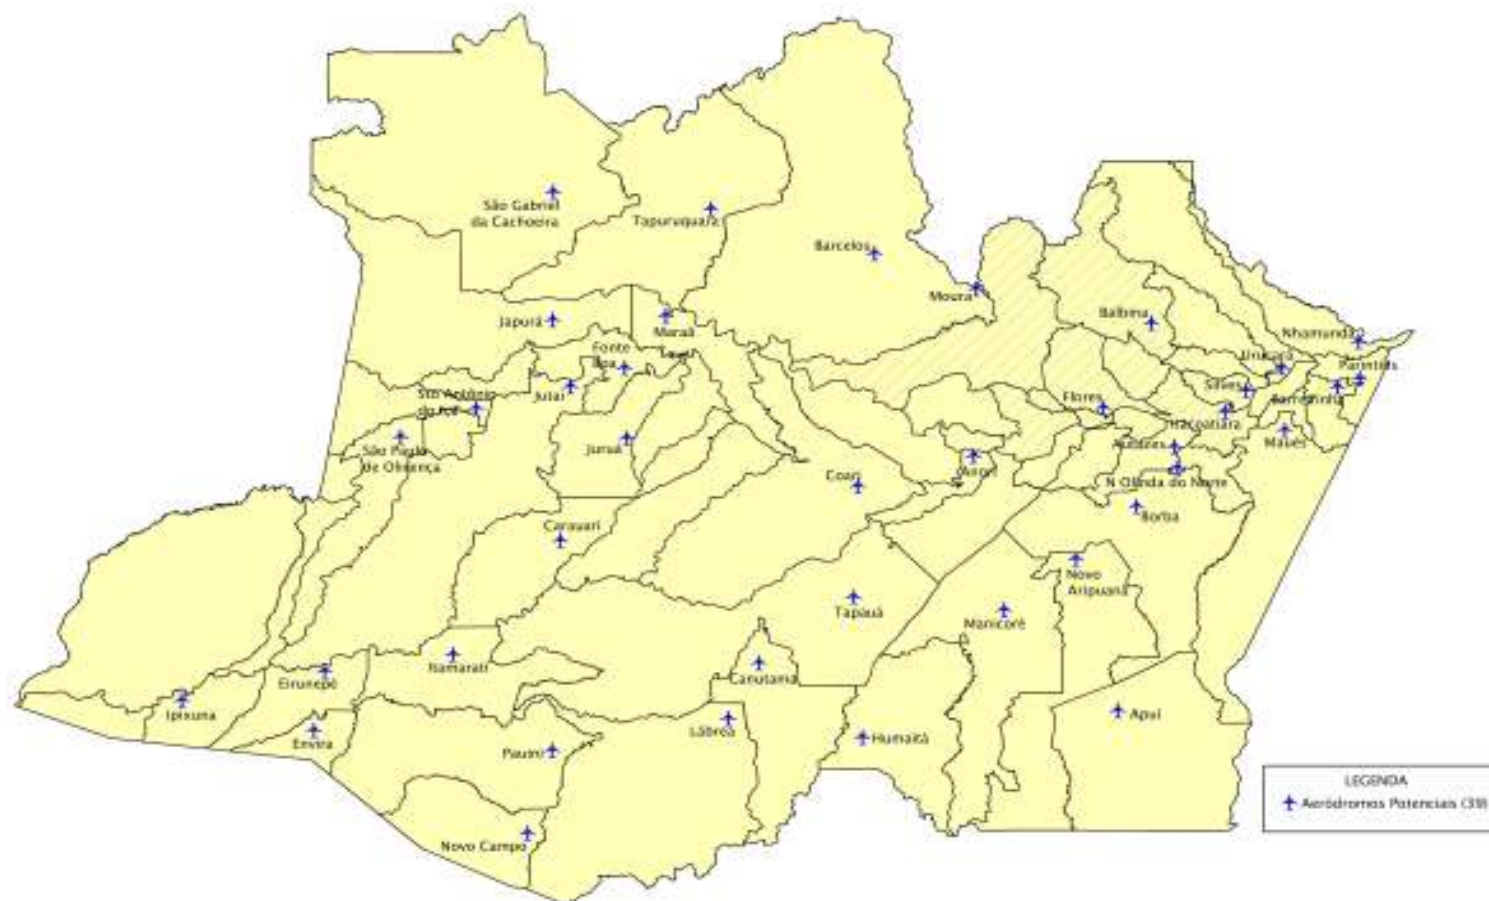
**Mapa 1.3 – CAMPO DE ESTUDOS (AERÓDROMOS POTENCIAIS)**

A amostra dos cinquenta e seis (56) aeródromos potenciais indicados na Figura 1.2. foi norteadada pelos aspectos gerais apontados a seguir. Vale ressaltar, entretanto, que do total da amostra do Campo de Estudos, havia sete - 7 (aproximadamente 13% do total) que não possuem condições operacionais atualmente, inclusive dois - 2 aeródromos que ainda não foram construídos (4% da amostra que não puderam diagnosticados).

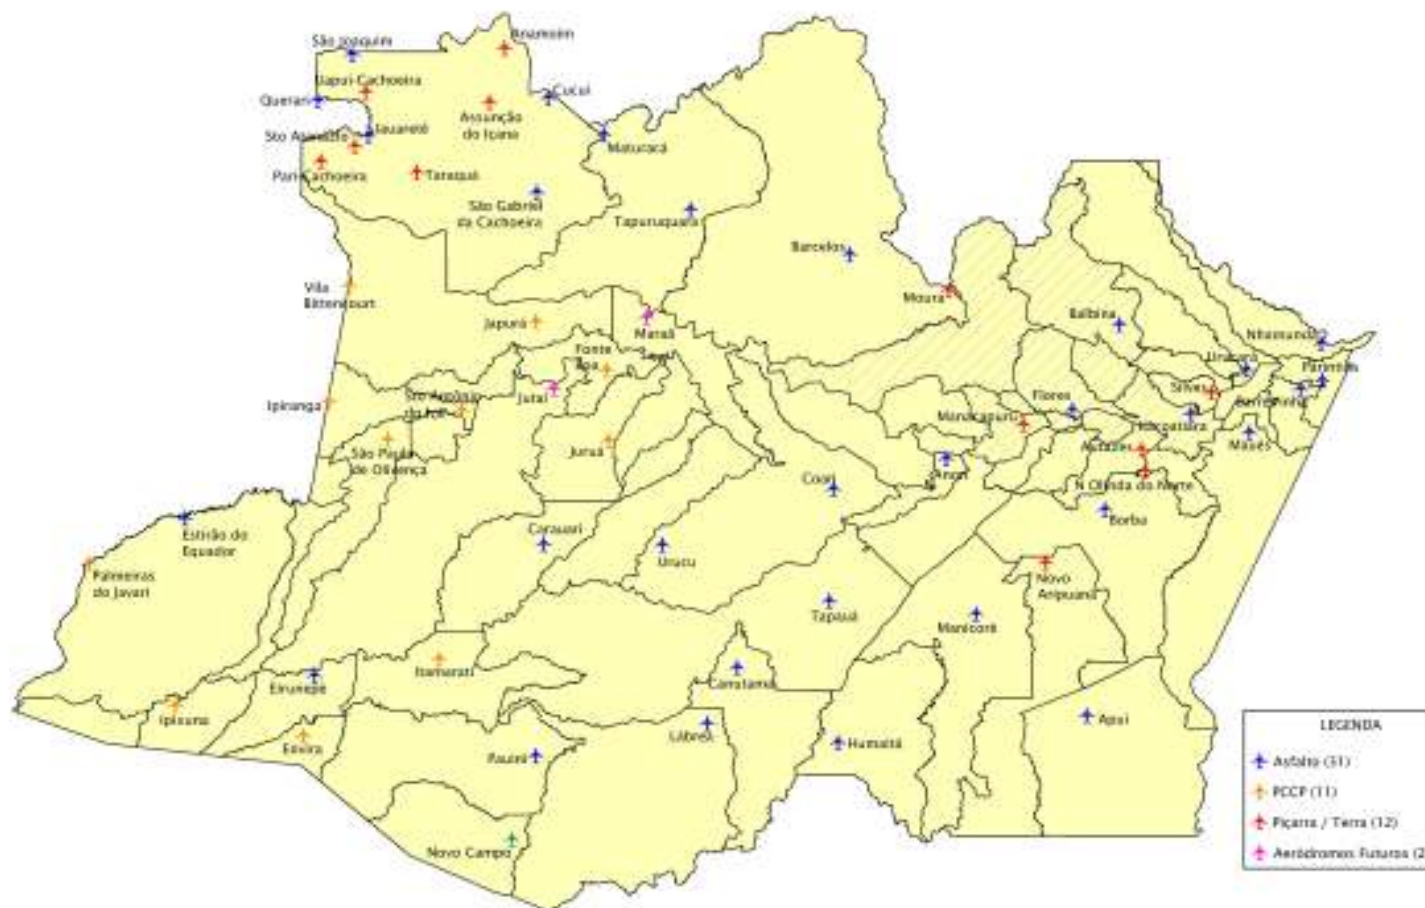
Mapa 1.5 – CAMPO DE ESTUDOS (TIPOS DE REVESTIMENTO)

• **Revestimento de Pista de Pouso e Decolagem:** Verifica-se que 42 aeródromos, 75% da amostra, possuem pista com revestimento em Asfalto ou em Placas de Concreto de Cimento Portland (PCCP). Ademais, 12 aeródromos (21% da amostra) apresentam revestimento em piçarra ou terra. (Figura 1.5).

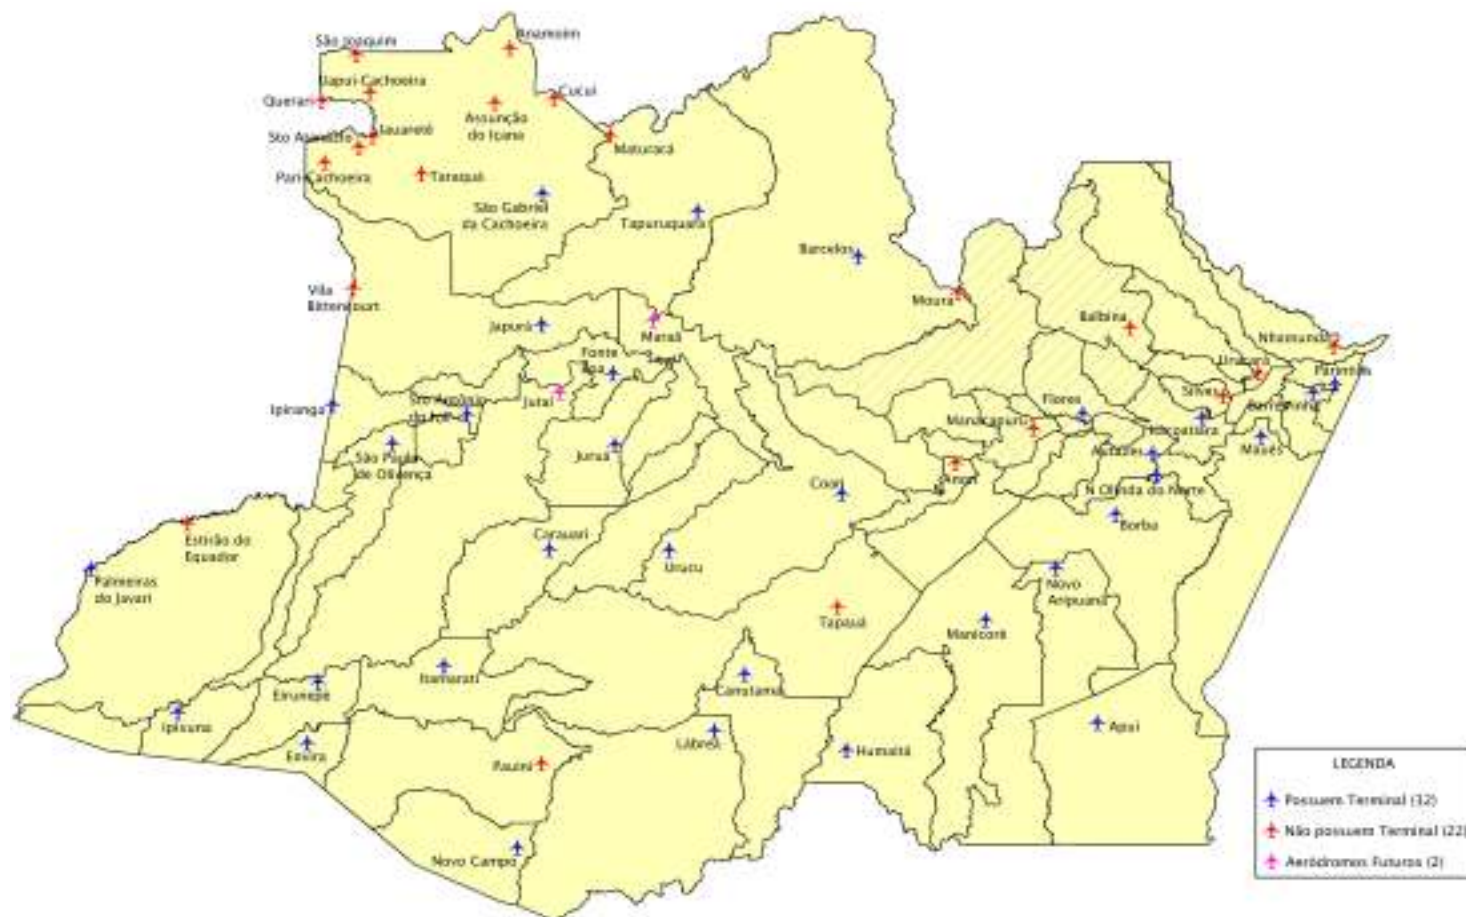
Mapa 1.6 – CAMPO DE ESTUDOS (EXISTÊNCIA DE TERMINAL)

• **Existência de Terminal de Passageiros:** Pode-se inferir que 32 aeródromos, 57% da amostra, são dotados de terminal de passageiros, conforme ilustrado na Figura 1.6. Esta edificação não existe em 22 unidades (39% da amostra). Em prosseguimento, as unidades potenciais ora consideradas para a definição da Rede Estadual de Aeroportos do Estado do Amazonas serão caracterizadas de forma detalhada, por intermédio de plantas e fichas de características gerais, apresentadas no final deste capítulo.
