DETALHE 1
SEQUÊNCIA EXECUTIVA RESTAURAÇÃO DA IMPERMEABILIZAÇÃO

A.S. NETO ENGENHARIA PERÍCIAS - AVALIAÇÕES - PROJETOS			
ALAMEDA DAS ORQUIDEAS 393 - SÃO LOURENÇO/MG - CEP: 37.470-000 - CNPJ. 11.896.697/0001-47 - WWW.PERICIAS.ENG.BR - TEL:(31)99303-0101			
RECEITA FEDERAL - SÃO BERNARDO DO CAMPO/SP			
CONTRATANTE: RECEITA FEDERAL DO BRASIL			
PROJETO: RESTAURAÇÃO DA IMPERMEABILIZAÇÃO DO SUBSOLO		CONTROLE: F.01/01	
TÍTULO: PLANTAS BAIXAS, INTERVENÇÕES E DETALHES			
ESCALA: INDICADA	DATA: 26/08/2024	ART - PROJETO: ART ---- CREA MG	
		MAP:	DR
			OBRA

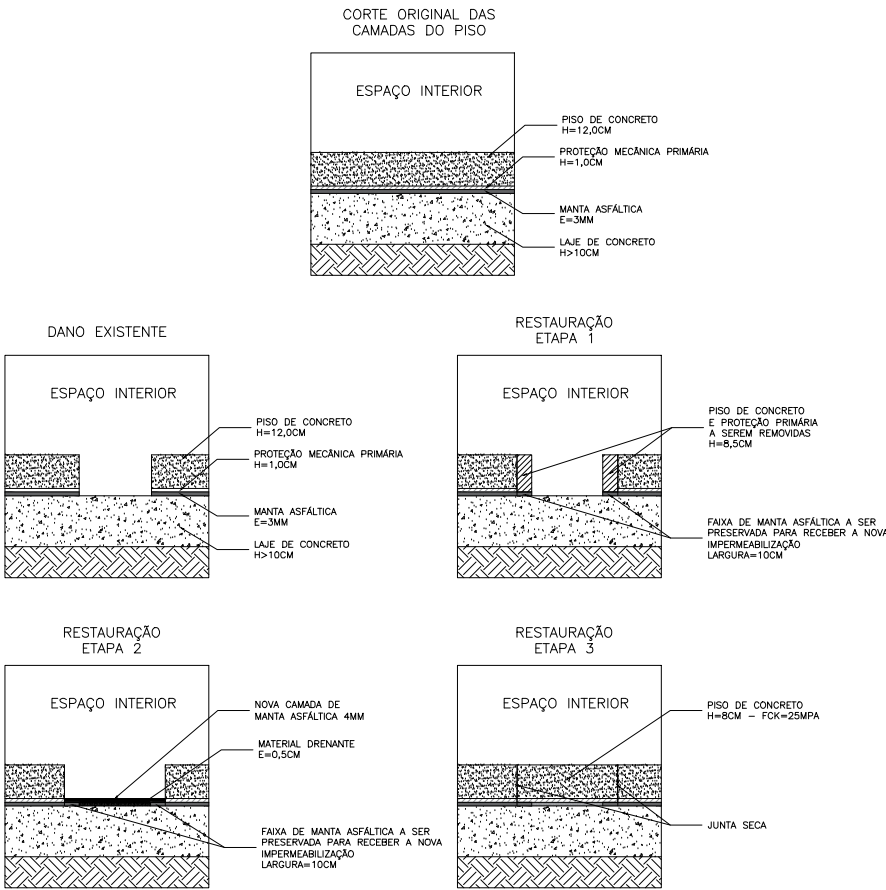
PROCESSO EXECUTIVO:

Promover o tamponamento do olho d' água utilizando cimento de cura ultra rápida, tipo sika 2 ou similar.

Promover corte do piso com ferramenta elétrica com disco de vídea para acerto das abas laterais, até a camada de proteção mecânica primária, com largura suficiente para deixar faixa de pelo menos 10cm do sistema de impermeabilização íntegro de cada lado.

Remover a camada de proteção mecânica primária manual e cuidadosamente para não danificar a camada de manta asfáltica e expando as faixas de pelo menos 10cm dde cada lado.

Instalar membrana drenate tipo bidim de 140gr/m² ou similar sobre a laje de concreto e instalar camada de manta asfáltica de 4mm aderida somente nas faixas laterais.

Restaurar o piso utilizando concreto FCK=25MPa, com junta seca na interface com o piso atual.

Promover a cura hidráulica por 7 dias.
