a) Identificação do Equipamento:

- Denominação: Equipamento de Ensaios Não Destrutivos em Tubos de Aço sem Costura.
- Aplicação: Laminadores a quente e linhas de Tratamento Térmico.
- Modelo: Defectotest DCMFL 1.0
- Marca: Instituto Dr. Friedrich Förster

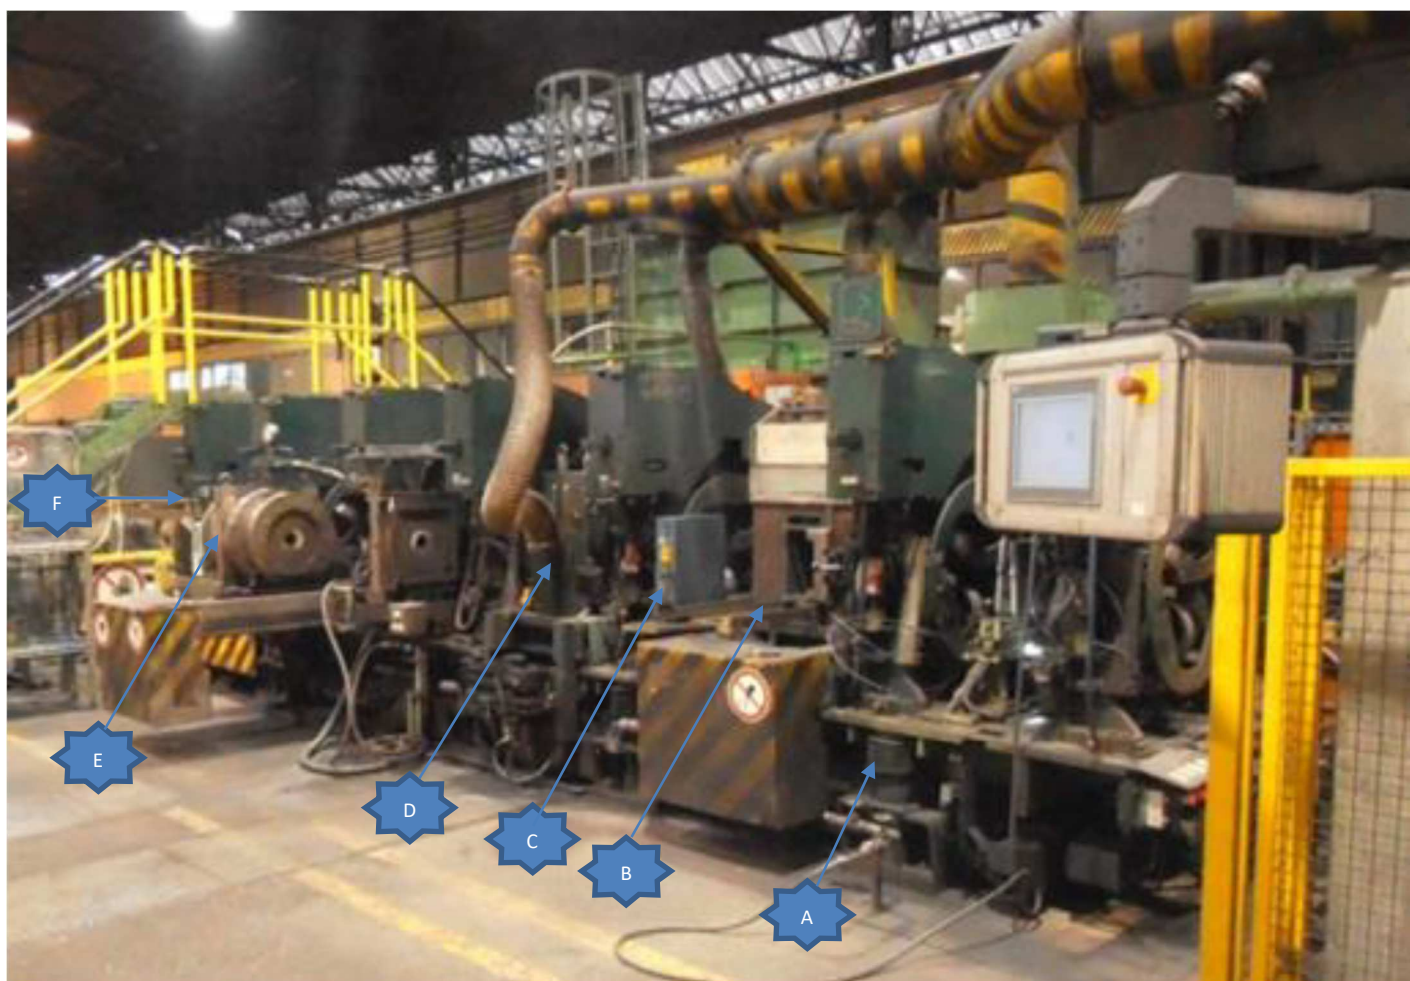
d) Detalhamento do Equipamento:

a) Mesas com acionadores para o ajuste de altura; **b)** Detector de descontinuidade transversal; **c)** Medidor de diâmetro externo; **d)** Detector de descontinuidade longitudinal; **e)** Medidor de espessura de parede e **f)** Bobinas de desmagnetização.

Equipamento automático de inspeção combinada através de múltiplos ensaios não destrutivos pelo método de vazamento de fluxo magnético para a detecção de descontinuidades longitudinais e transversais, método de ensaio por ultrassom para a medição de espessura de parede e detecção de descontinuidades laminares, laser para medição do diâmetro externo em tubos de aço sem costura com faixa de diâmetro externo de 38,0 mm a 180 mm, espessura de 3,0 mm a 25,4 mm e comprimento de 5,0 metros a 14,7 metros com desvio de retilidade máx. de 2 mm/m, não superior a 15 mm em todo o comprimento, com velocidade linear máxima dos tubos de 3,0 m/s, tolerância de diâmetro 1% do diâmetro nominal, ovalização máx. 1% do diâmetro externo, temperatura do tubo +5 a + 60 ° C. Composto de: mesa de teste com acionadores para o ajuste de altura, medidor de diâmetro externo, detector de descontinuidade transversal, detector de descontinuidade longitudinal, medidor de espessura de parede e bobinas de desmagnetização.
