RELATÓRIO DE FISCALIZAÇÃO

JANGAI INDÚSTRIA DE CELULOSE

PERÍODO DA AÇÃO: 02 a 11/12/09
LOCAL: Barra Brava - Jaguariaíva-PR
ATIVIDADE: Fabricação de Produtos de Celulose

OP 135/2009

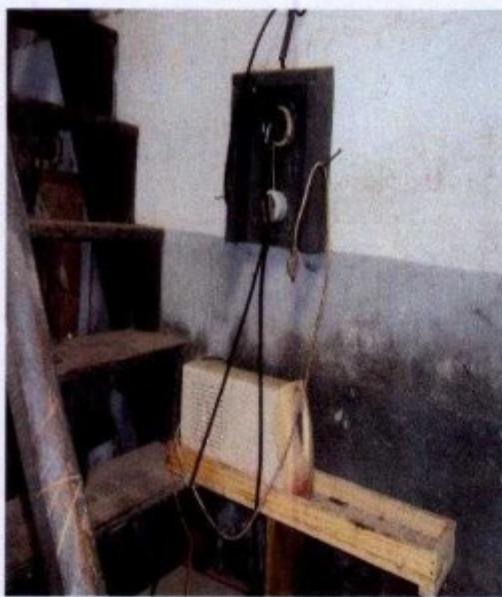
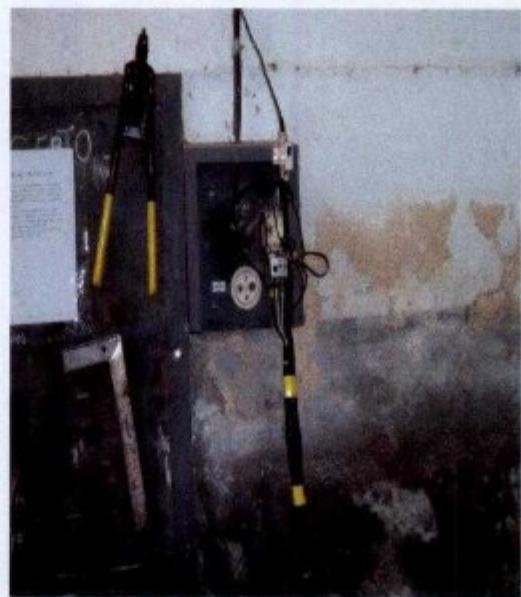
5.1 - Instalações elétricas com partes vivas expostas, nos dois galpões da produção, sujeitando os trabalhadores ao risco de choques elétricos, uma vez que as instalações elétricas de grande parte da planta industrial estão em desacordo com as normas técnicas vigentes. Há muitas partes vivas expostas e ligações improvisadas, causando risco de choque elétrico para os empregados que ali laboram.

fotos: instalações elétricas com partes vivas expostas e ligações improvisadas

Adequação das instalações elétricas, inclusive dos quadros de força

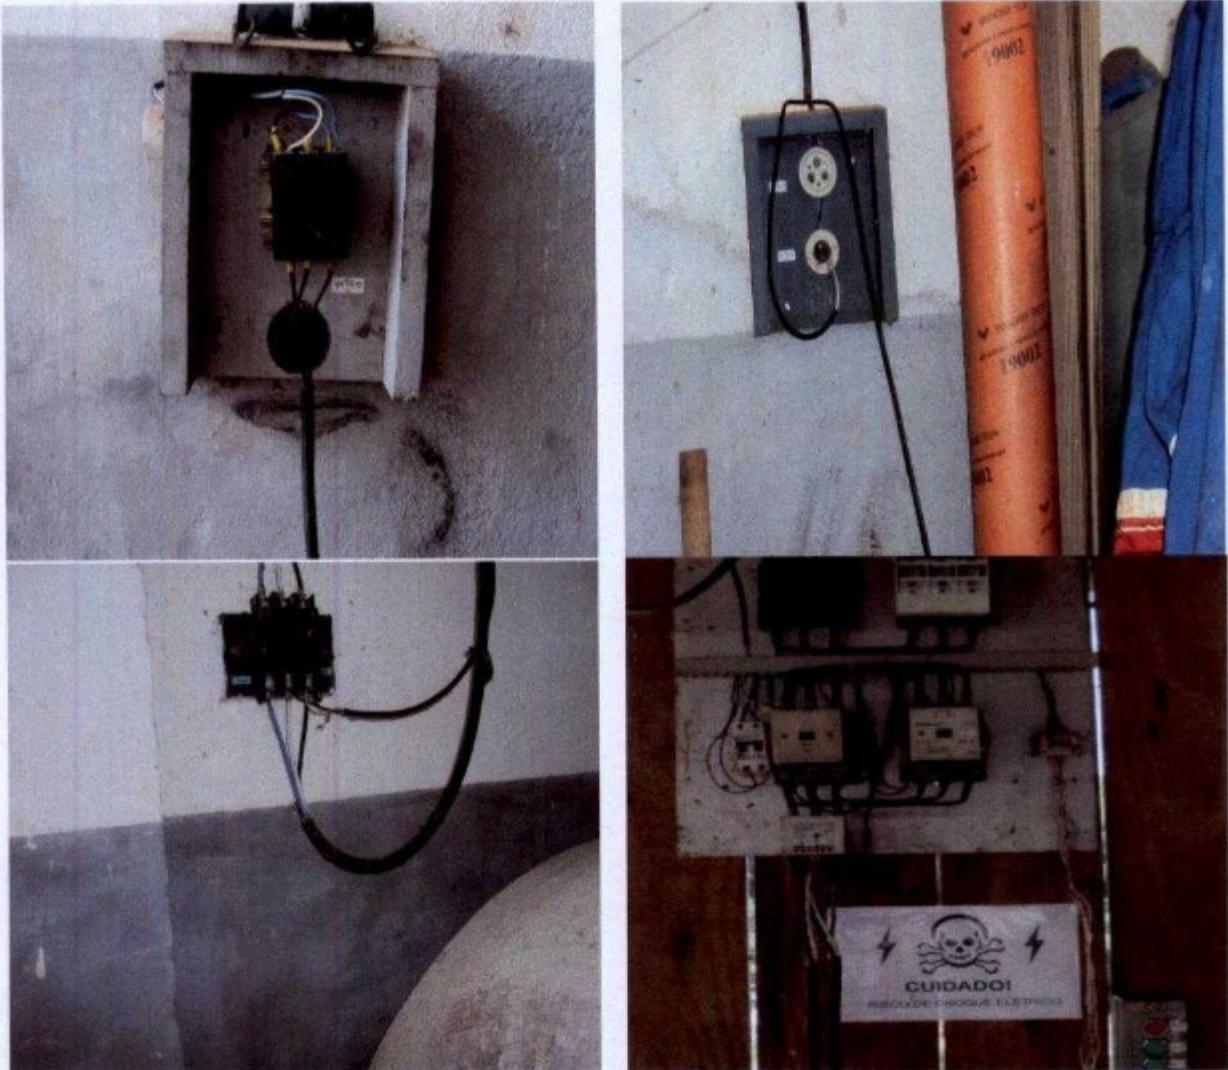
fotos: instalações elétricas com partes vivas expostas e ligações improvisadas

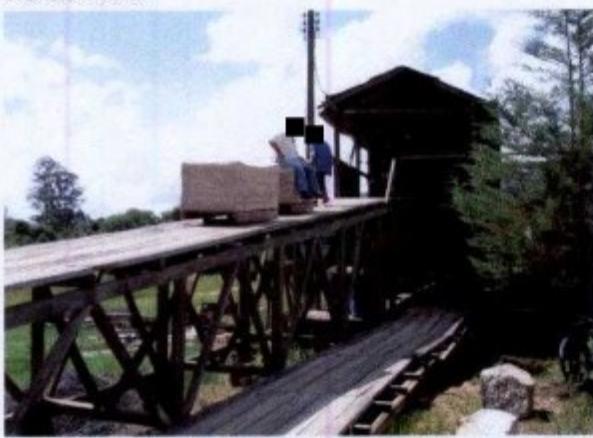
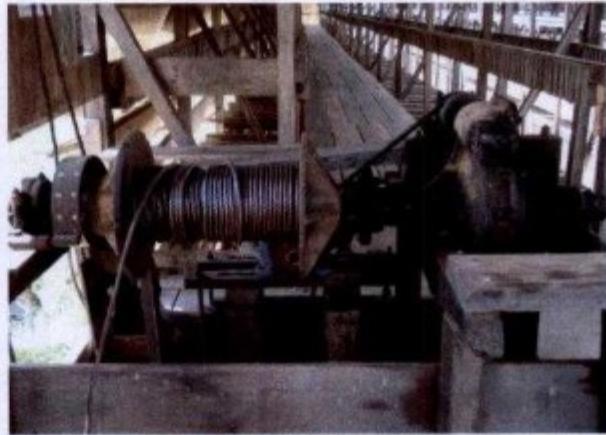
5.2 - Guincho de arraste do carrinho com papelão, situado na parte superior da rampa de acesso à área de secagem do papel com transmissão de força desprotegida e o cabo de aço remontando no tambor de enrolamento, sujeitando os trabalhadores a riscos de acidentes.

foto: guincho de arraste do carrinho com papelão, com transmissão desprotegida

Proteção de partes móveis do equipamento denominado guincho de arraste

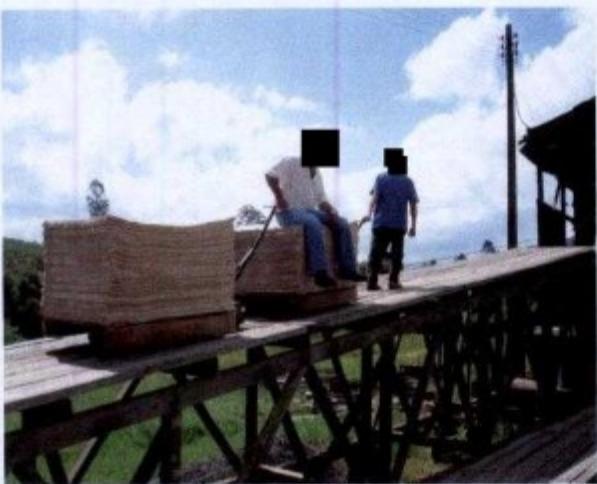
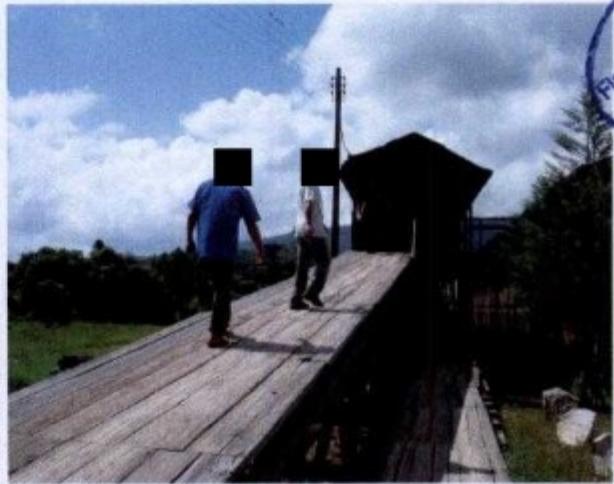
5.3 - Rampa de acesso ao guincho sem guarda-corpo e sem rodapé, com risco de queda de altura superior a 3 metros, além de risco de queda de objetos sobre os empregados que estejam no piso inferior.

fotos: rampa de acesso à área de secagem, sem guarda corpo

Instalação de corrimão na rampa de acesso ao guincho de arraste

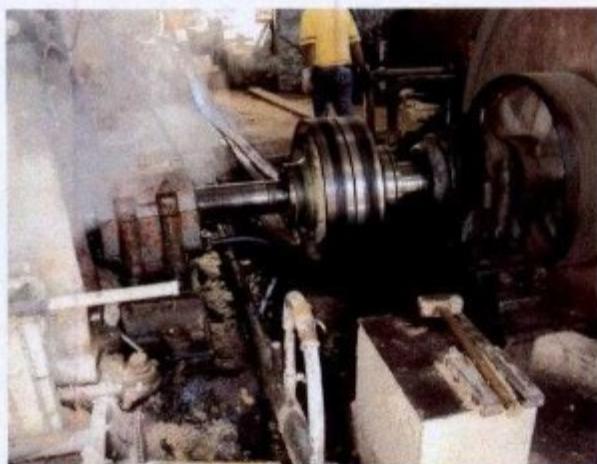
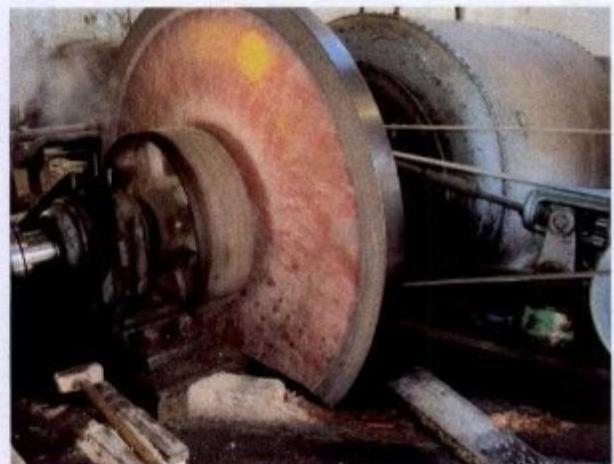
5.4 - Desfibradora sem proteção nas transmissões de força, com risco de acidentes e sem o botão de parada de emergência.

fotos: desfibradora sem proteção nas transmissões de força e sem botão de parada de emergência

Proteção das transmissões de força de máquinas e equipamentos

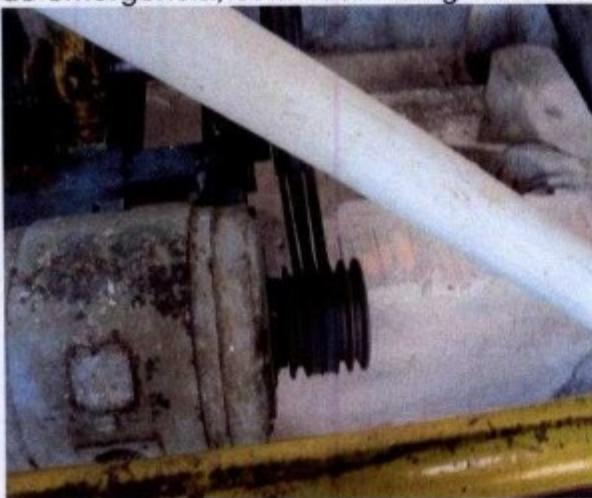
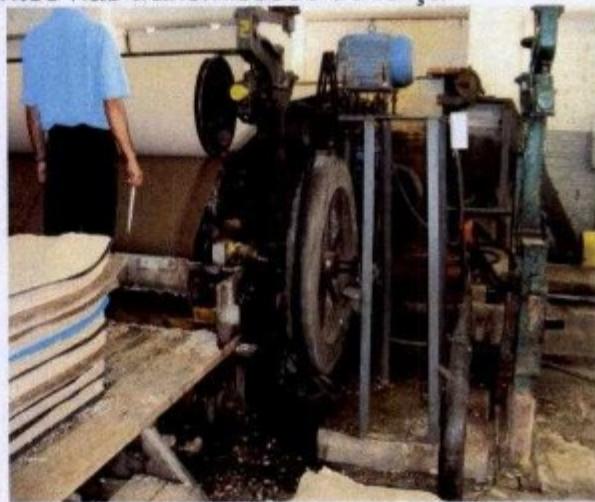
5.6 - Mesa formadora com transmissão de força não protegida e falta do botão de parada de emergência, com riscos de graves acidentes nas transmissões de força.

fotos: mesas com transmissão de força sem proteção e sem botão de parada de emergência

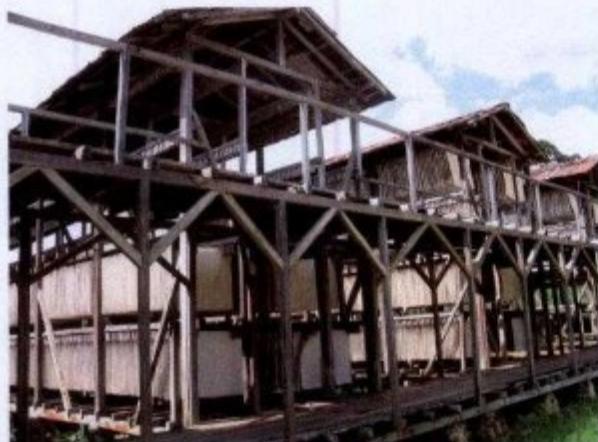
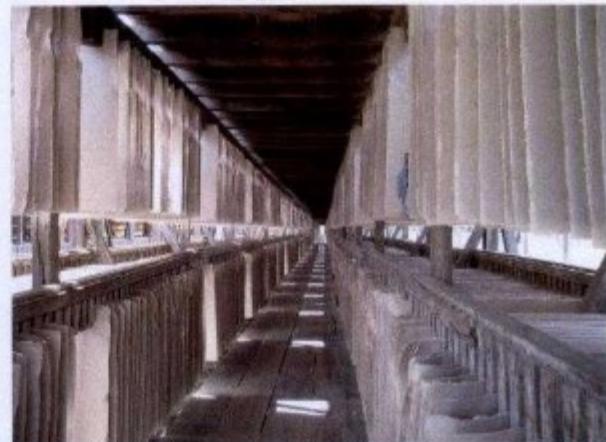
5.7 - Galpão de secagem do papel com risco de incêndio, devido à ausência de extintores.

fotos: inexistência de extintores nos galpões de secagem do papelão

Alocação de equipamentos extintores de incêndio no galpão destinado à secagem do papelão

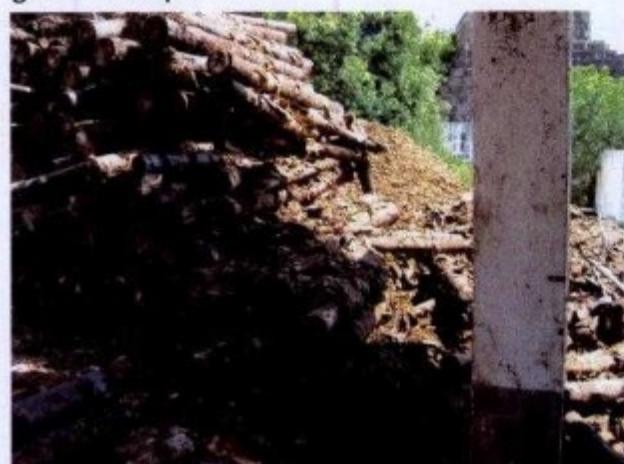
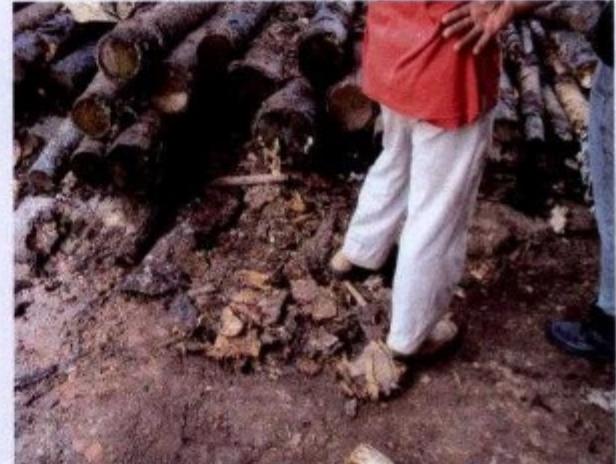
5.8 - Área de carregamento da desfibradora, com risco de queda de nível por não existir guarda corpo.

fotos: área de carregamento da desfibradora sem guarda corpo

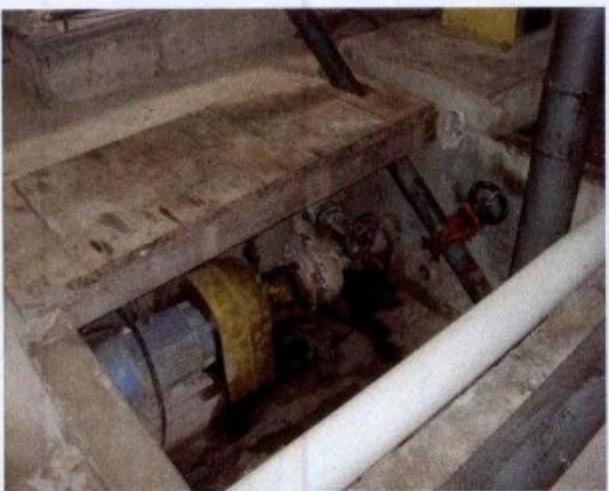
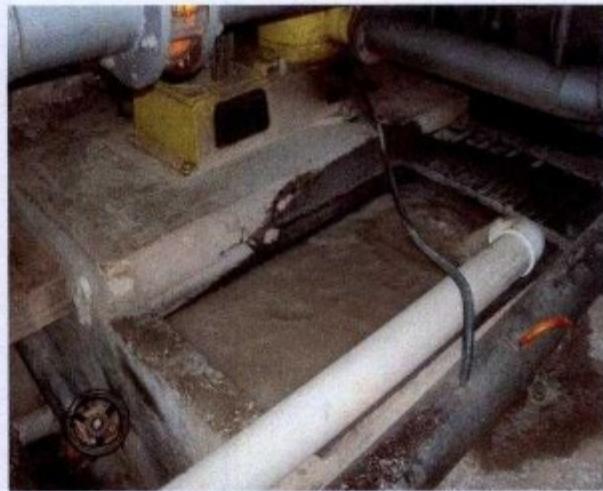
5.9 - Área de preparação da polpa da madeira com risco de queda em diversas aberturas no piso.

fotos: áreas de preparação da polpa da madeira com aberturas no piso
