RELATÓRIO DE FISCALIZAÇÃO

Fazenda das Taipas
São Francisco de Paula/RS

ATIVIDADE: Extração de madeira em florestas plantadas (pinus)

Op. 141/2011

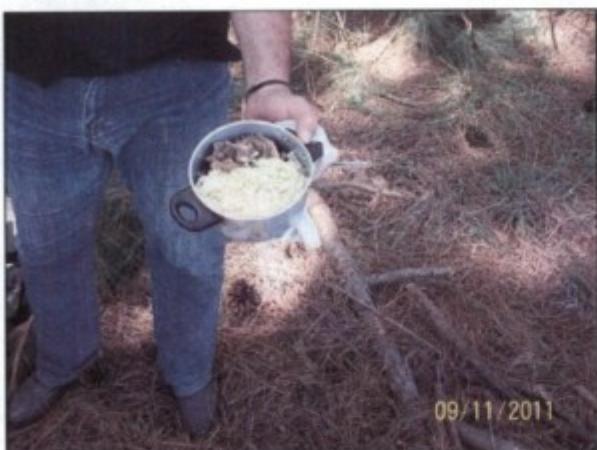
09/11/2011

Recipiente metálico adquirido pelo trabalhador para armazenar a refeição.

Quanto às refeições, verificamos que tinham de ser realizadas na própria frente de trabalho. Nada obstante, nenhum abrigo era disponibilizado em tais situações e os trabalhadores tomavam suas refeições ao ar livre, expostos a intempéries, sentados no chão ou em algum tronco e em precárias condições de higiene, estas decorrentes da própria sujidade proveniente das atividades e da não possibilidade de uma higienização pessoal adequada – tudo de que dispunham era um galão de água providenciado pelos próprios –, com comprometimento inclusive da qualidade de sua alimentação, sujeita dessa forma à contaminação. Em caso de chuvas, os trabalhadores dispunham apenas de uma lona, que segundo relato dos mesmos, era amarrada aos troncos de árvores, de modo a obterem alguma proteção sob a mesma. Ainda, os trabalhadores eram obrigados a levar os alimentos para as frentes de trabalho em marmitas próprias, compradas por eles, uma vez que o empregador não lhes fornecia tais recipientes. Agravava a situação descrita, o fato de utilizarem marmitas comuns, de metal, de preço mais acessível, elevando sobremaneira

o risco de deterioração da comida consumida e, portanto, de quadros infecto-contagiosos, tais como diarréias. Ademais, o empregador não adotava nenhum sistema de guarda dos recipientes, sendo estes mantidos pelos trabalhadores dentro de suas bolsas e mochilas deixadas sobre o solo, junto das árvores, comprometendo ainda mais sua conservação e sua higiene.

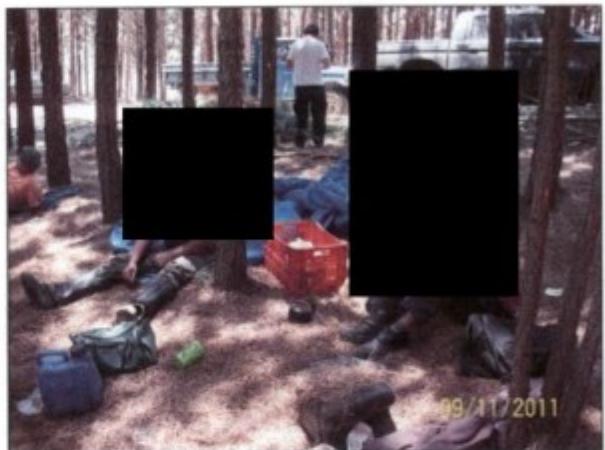
09/11/2011

Local onde os trabalhadores tomavam as refeições e seus pertences e garrafas no solo.

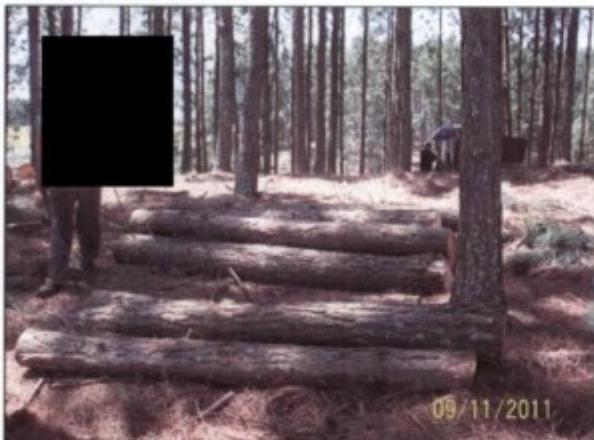
Trabalhador laborando com roupas e boneé pessoais, sem perneira, sem capacete de segurança, sem óculos, sem luvas.

Quanto às medidas de proteção pessoal, verificamos que, embora os trabalhadores estivessem expostos a uma variedade de riscos ocupacionais – já referidos no parágrafo anterior – e, portanto, sujeitos a variados agravos à saúde relacionados ao trabalho, o empregador não lhes estava assegurando o regular fornecimento dos equipamentos de proteção individual – EPI. O empregador havia transferido a esses trabalhadores a obrigação de providenciar os EPI, cabendo aos mesmos determinar os equipamentos necessários, avaliar sua adequação técnica, dirigir-se ao comércio e comprá-los com seus próprios

recursos para, então, posteriormente, serem reembolsados pelo empregador. Em decorrência, por um lado havia trabalhadores que não portavam determinados EPI que se faziam necessários e, por outro, parte dos EPI utilizados encontravam-se já danificados, sem condições de oferecer efetiva proteção, ao passo que outros eram inadequados aos ricos. De fato, verificamos, por exemplo, trabalhadores laborando usando bonés e roupas pessoais, alguns não dispondo de perneiras, óculos de segurança nem protetores auditivos e outro com calça de proteção para motosserrista já rasgada.

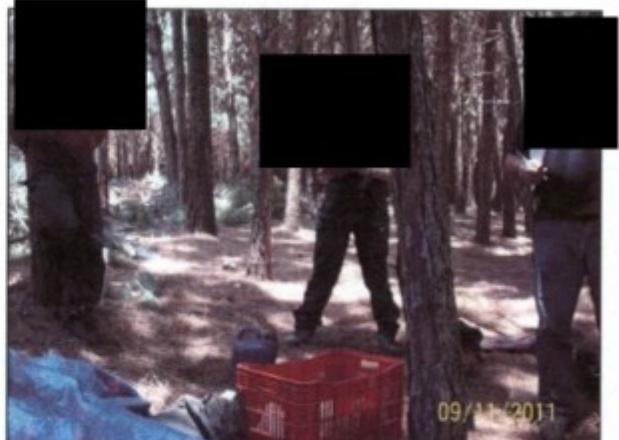
Trabalhador, à esquerda, com calça de motosserrista rasgada sobre o joelho.

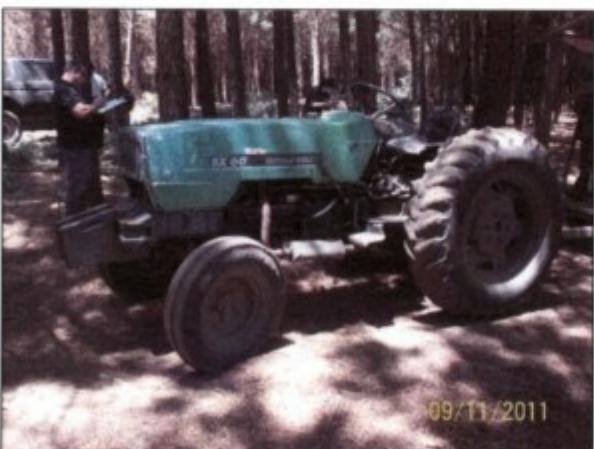
Trator interditado.

verificamos que não possuíam luz nem sinal sonoro de ré acoplados ao sistema de câmbio de marchas e que diversos dispositivos de segurança encontravam-se danificados em um ou outro, tais como espelhos retrovisores, faróis, cintos de segurança, buzinas, tudo isso evidenciando um precário estado de manutenção do maquinário, elevando os riscos de acidentes de trabalho. Convém ressaltar que um dos tratores inspecionados – o de marca AGRALE –, além das irregularidades mencionadas, também não dispunha de estrutura de proteção contra capotamento e foi objeto de Termo de Interdição específico.

Nº do Termo de Interdição	Atividade/equipamento
1 351326/141111-01	frente de trabalho de extração de pinus
2 351326/141111-02	Trator de marca AGRALE, modelo DEUTZ BX 60, motor nº F3L913

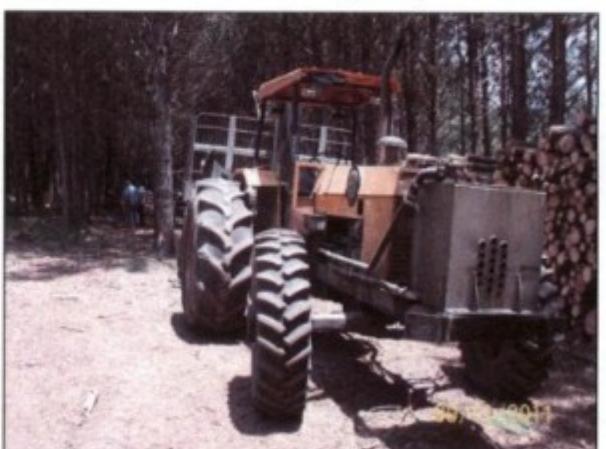
Trator sem buzina, sem cinto de segurança, sem espelho retrovisor, sem luz e sinal sonoro de ré.
