**ERRADICAÇÃO DO TRABALHO ESCRAVO  
RELATÓRIO DE FISCALIZAÇÃO**

FAZENDA ELDORADO, KM 40 DA  
RODOVIA BR 153, GLEBA ANDORINHAS. LOTE 39, ZONA RURAL, SÃO  
GERALDO DO ARAGUAIA/PA

PERÍODO DA AÇÃO: 22 de abril a 02 de maio de 2012

ATIVIDADE: Criação de bovino para corte

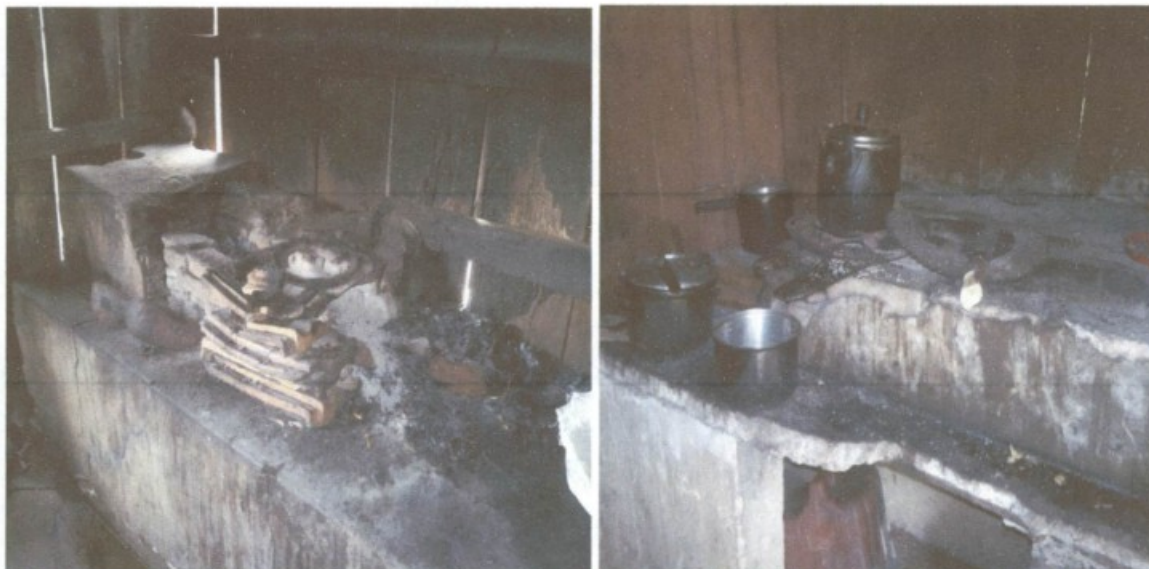
Os empregados da Fazenda Eldorado preparavam seus alimentos em fogareiros conhecidos por "caipirão", em péssimo estado de conservação, cuja estrutura expunha os obreiros a riscos de incêndio e outros desconfortos. As vezes, na mesma estrutura a alimentação já preparada ficava exposta o dia todo.

O preparo da alimentação dos empregados era realizada de forma improvisada em fogareiro à lenha conhecido por "caipirão", com utilização de calços para sustentar panelas e outros utensílios,

expondo os obreiros aos riscos de acidentes de queimaduras, em razão de possibilidade de tombamento dos utensílios; incêndio, uma vez que estavam situados no interior do alojamento, com estruturas contíguas a paredes de madeira e outros desconfortos, contrariando o artigo 13 da Lei número 5.889/1973, c/c item 31.23.1, alínea "d", da NR-31, com redação da Portaria número 86/2005, motivando a lavratura do Auto de Infração de número **021213585**.

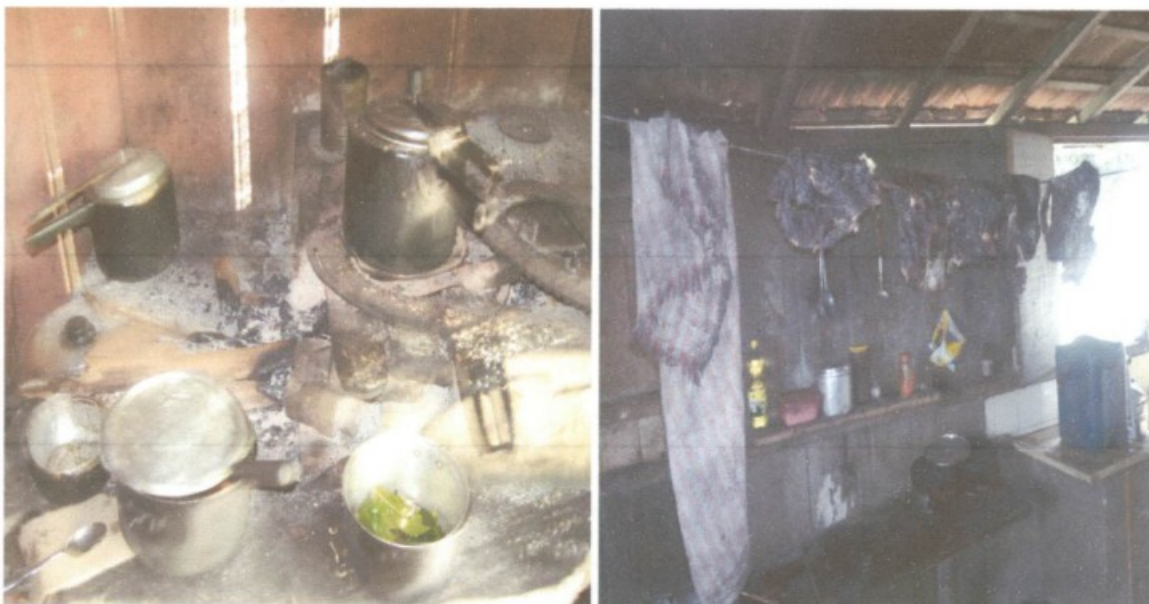
"Não tinha local apropriado para guarda de alimentos e mantimentos, ficando os mesmos armazenados em prateleiras ou mesa improvisada feita de tábuas. A carne consumida era cortada, salgada e colocada para murchar penduradas em cordas na parte de fora do barraco". Declararam os empregados da Fazenda Eldorado.

Ficou constatado que o empregador não disponibilizava locais ou recipientes para a guarda e conservação de refeições e mantimentos para o preparo da mesma, obrigando os empregados a manterem acondicionadas em panelas sem tampas, sobre fogareiros improvisados ou tábuas ou mesmo penduradas em cordas dispôs no interior do alojamento, sem a menor preocupação com a segurança alimentar dos obreiros, contrariando o artigo 13 da Lei número 5.889/1973, c/c item 31.23.4.2, da NR-31, com redação da Portaria número 86/2005, motivando a lavratura Auto de Infração de número **021213593**.

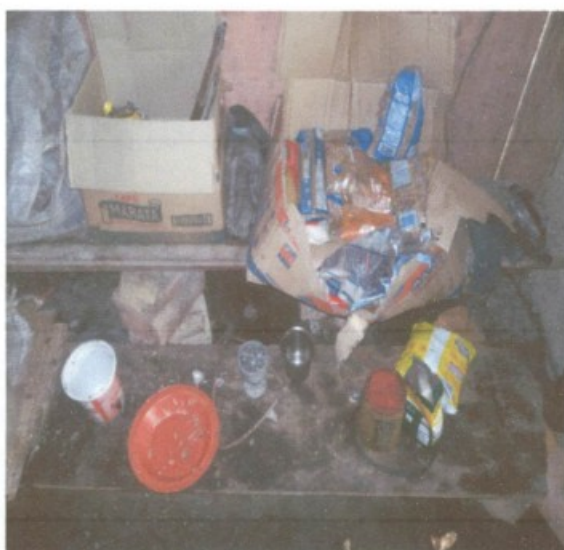
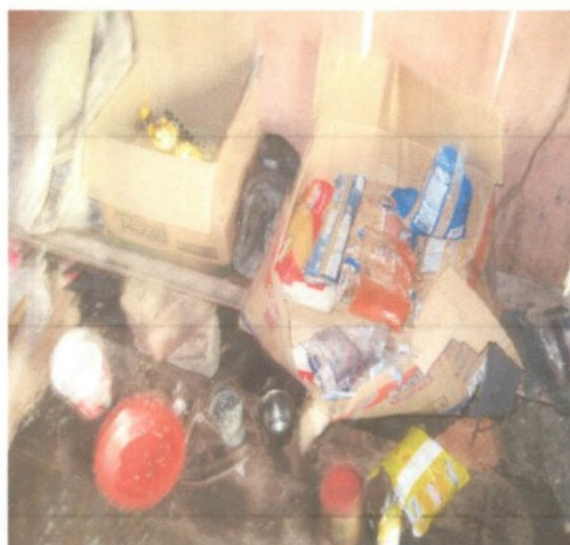
Mantimentos para o preparo de alimentos ficavam armazenados sobre tábuas ou dentro de vasilhames plástico sem o menor cuidado com a segurança alimentar dos obreiros

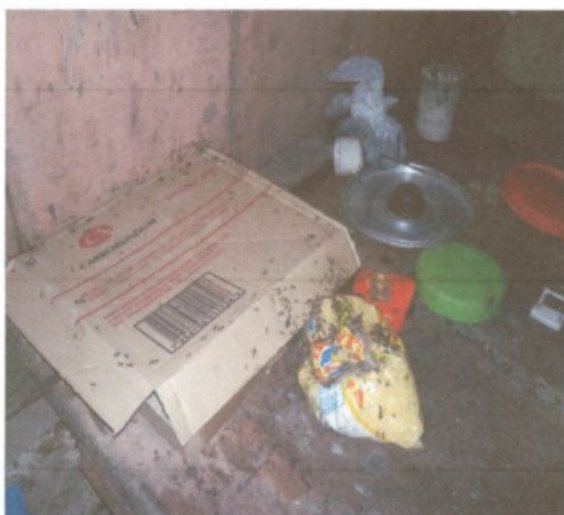
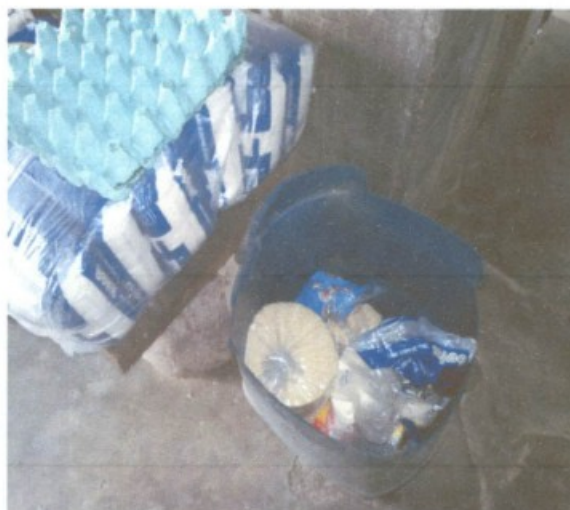
Os mantimentos, utensílios e alimentos ficavam expostos sem a menor preocupação com a higiene e a presença de animais peçonhentos.

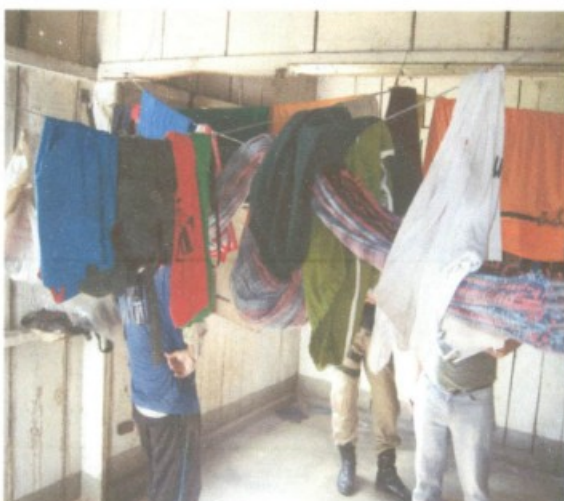
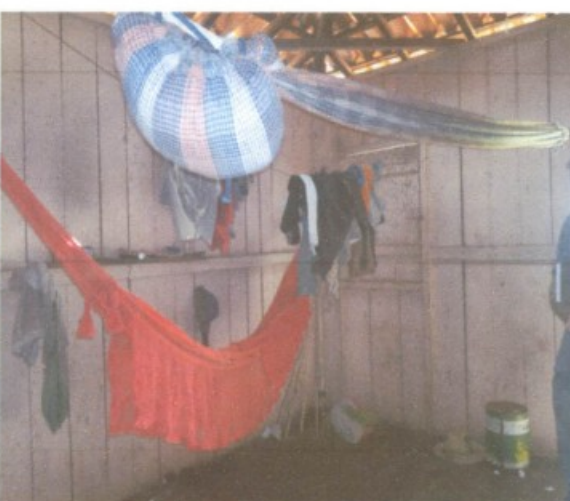
Roupas e outros objetos pessoais dos empregados eram pendurados em cordas ou postos sobre tábuas improvisadas em forma de jirau.

O empregador mantinha seus empregados alojados em instalações que não dispunha de armários individuais para guarda de objetos pessoais, permitindo que os mesmos colocassem seus pertences no chão, sobre tábuas ou pendurados em cordas, expostos aos riscos da presença de animais peçonhentos, comum no ambiente de trabalho em que desempenhavam suas atividades, contrariando o artigo 13 da Lei nº 5.889/1973, c/c item 31.23.5.1, alínea "b", da NR-31, com redação da Portaria MTE nº 86/2005, motivando a lavratura do Auto de Infração de número **021213550**.

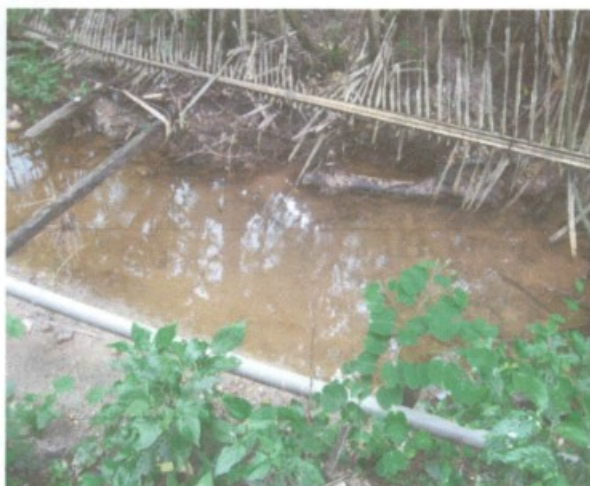
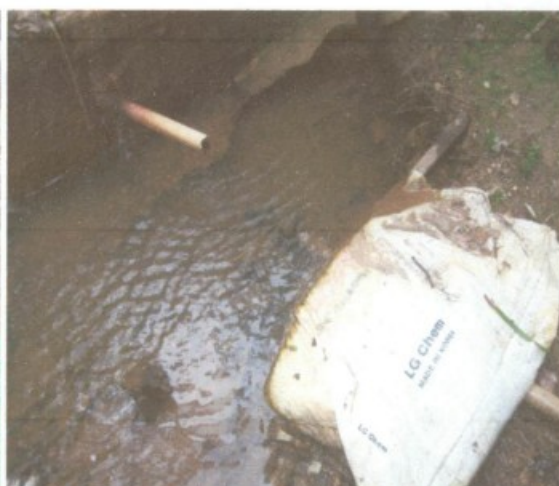
Córregos onde os empregados da Fazenda Eldorado captavam água para todos os fins. "No local de trabalho não havia água potável e o empregador não fornecia nenhum tipo de material para beberem água, por isso bebiam água na boca das garrafas". Declarou um dos empregados inquiridos pela Auditoria Fiscal.

Ficou evidenciado que o empregador não oferece aos seus empregados água potável, uma vez que a mesma era retirada e servida diretamente de córregos ou de poços que ficavam próximos aos alojamentos e não foi comprovado qualquer tratamento ou exame que demonstrasse seu grau de potabilidade, contrariando o artigo 13 da Lei nº 5.889/1973 c/c item 31.23.10 da NR-31, com redação da Portaria nº 86/2005, motivando a lavratura do Auto de Infração de número **021213623**. Os poços apresentavam estado de abandono, já havendo grande quantidade de mato e material suspenso em seu interior e a água do córrego apresentava característica de cor amarelada e odor fétido.

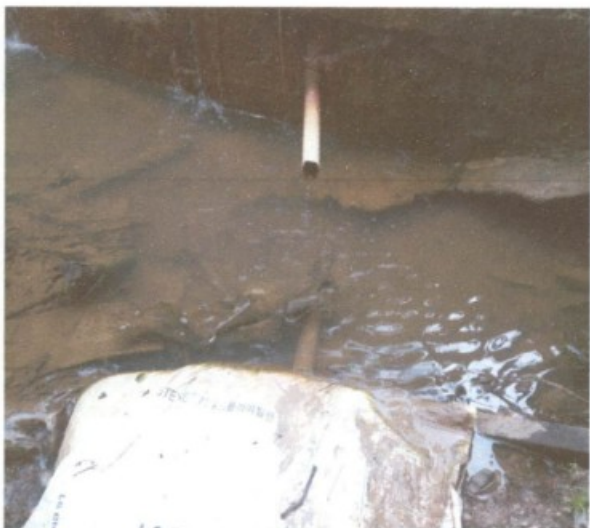
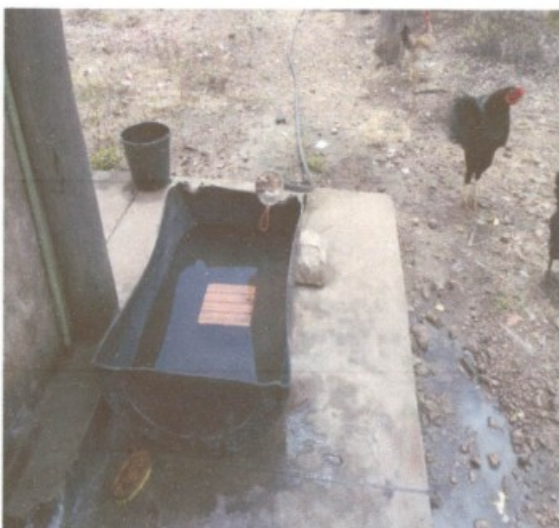
Forma de captação e armazenamento da água consumida pelos empregados da Fazenda Eldorado. "Nas frentes de trabalho bebiam água de outro córrego, que ficava a 2 km da frente de trabalho e a água deste córrego era suja e também servia aos gados da fazenda; Que no momento em que caminhavam para frente de trabalho, faziam o processo de armazenamento da água em garrafas térmicas compradas pelos próprios trabalhadores;

7P-12  
Que na volta do trabalho deixavam as garrafas dependuradas em árvores próximas ao córrego para na manhã seguinte realizarem novo abastecimento". Declarou um dos empregados inquiridos pela Auditoria Fiscal.

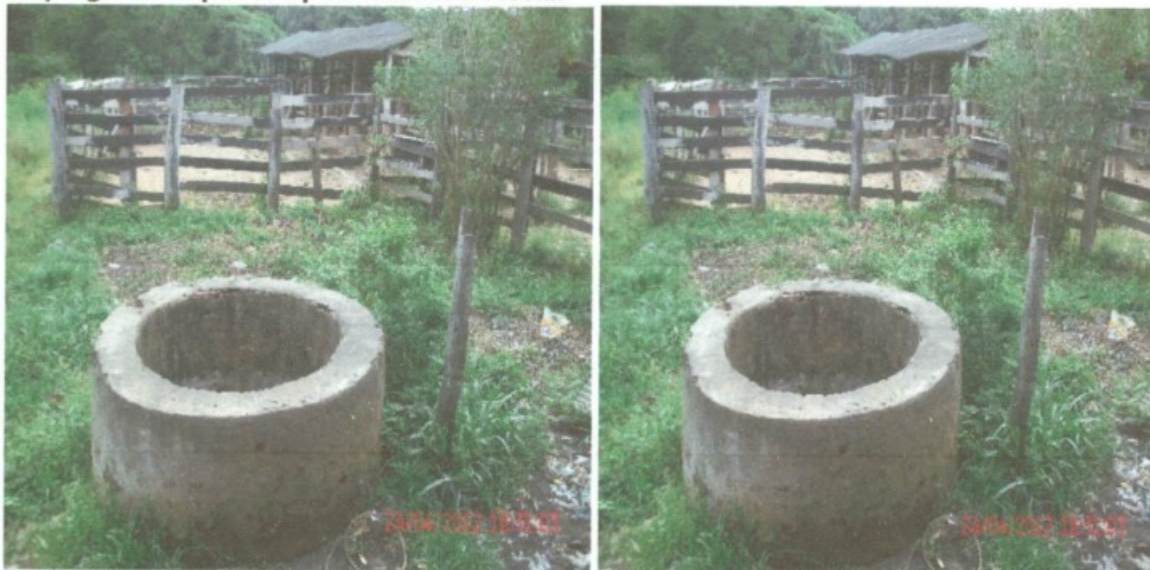
Parte externa de poço onde os empregados da Fazenda Eldorado também captavam água para todos os fins.

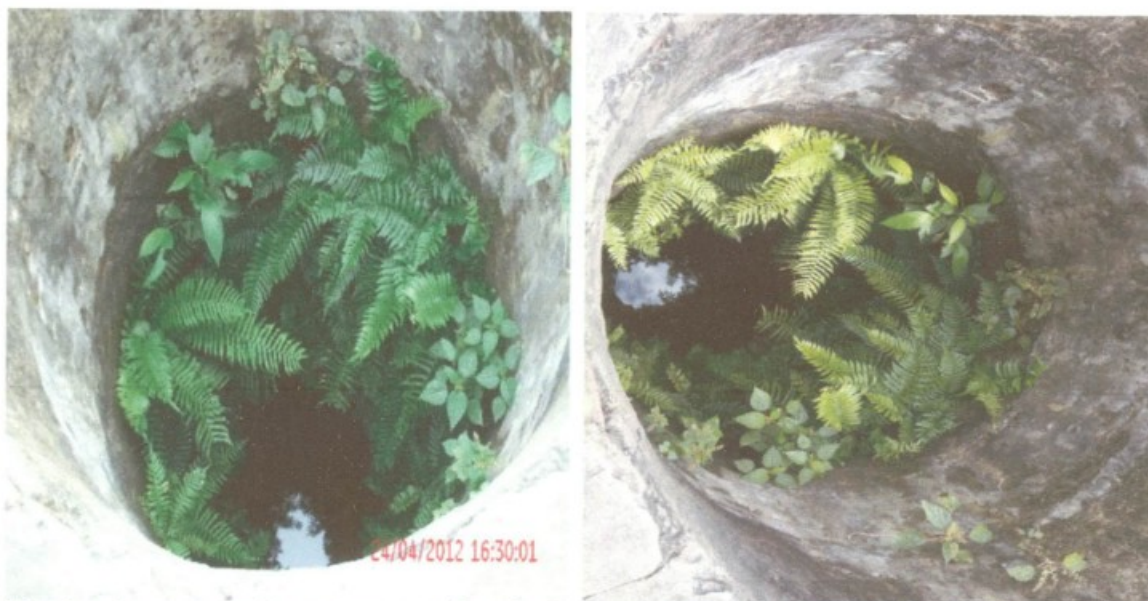
Interior de poço onde os empregados da Fazenda Eldorado também captavam água para todos os fins.

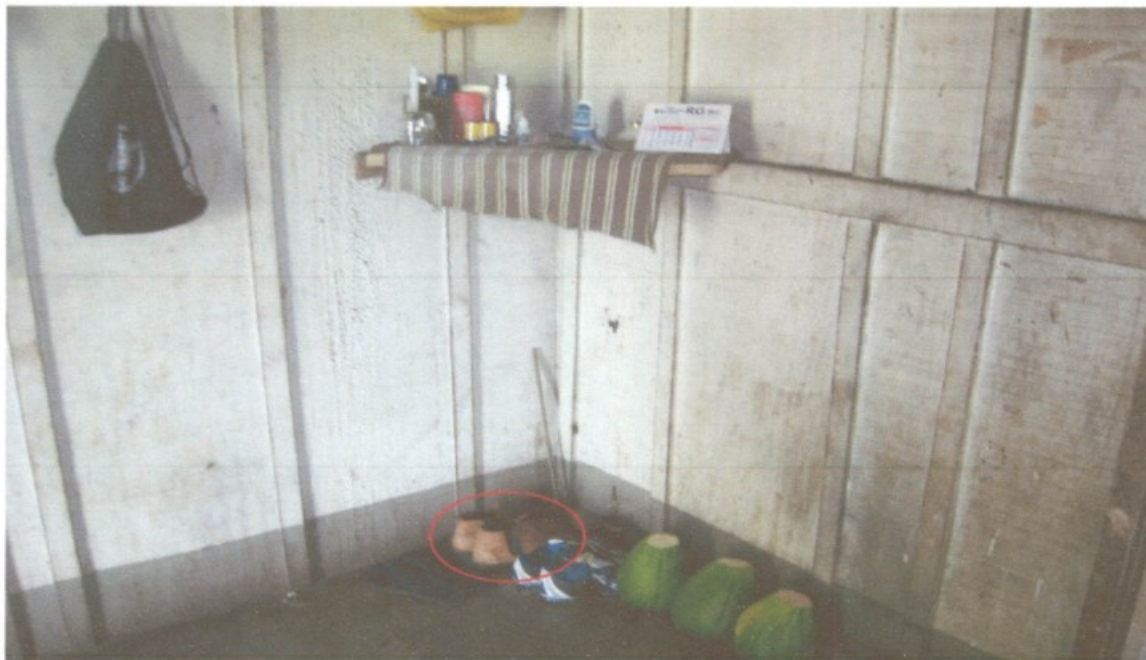
“As ferramentas de trabalho (Labanca, Cavadeira e Espichadeira) foram compradas pelo depoente e entregues aos trabalhadores do barraco; Que não foi ressarcido pelas ferramentas que comprou; Que pagou pelo par de botas e pelas luvas que utilizava para trabalhar”. Declaração de um chefe de equipe inquirido pela Auditoria Fiscal

Ficou constatado que o empregador deixou de fornecer aos empregados, gratuitamente, equipamentos de proteção individual, contrariando o artigo 13 da Lei nº 5.889/1973, c/c item 31.20.1 da NR-31, com redação da Portaria nº 86/2005, motivando a lavratura do Auto de Infração de número **021213569**. Alguns equipamentos utilizados pelos empregados, tais como: chapéus e

botas, eram inadequados e foram adquiridos com seus recursos. É imperioso salientar que as atividades desempenhadas pelos empregados eram de alto risco, em razão do uso de material cortante e da presença de animais peçonhentos.
