**ERRADICAÇÃO DO TRABALHO ESCRAVO  
RELATÓRIO DE FISCALIZAÇÃO  
MGM MEYER GIOMETTI ENGENHARIA MECÂNICA LTDA.**

PERÍODO DA AÇÃO: 08/10/2013 a 29/10/2013

LOCAL: Moinho Vacaria e Agrícola Ltda. - Rua Neri Bossardi, nº 675,  
Bairro Industrial, em Vacaria-RS

ATIVIDADE: serviços de montagem de silos e de estruturas metálicas  
CNAE: 2513-6/00

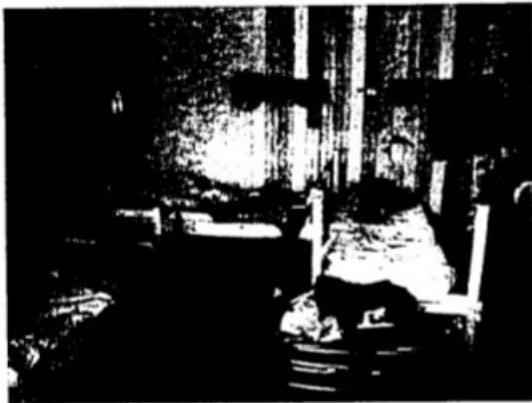
5.3.1.1) Por manter as áreas de vivência em péssimo estado de conservação, higiene e limpeza, no local utilizado como alojamento, cozinha, local para refeições e vestiário, em completa comunhão de espaços localizado na Rua [REDACTED] havia grande bagunça (alimentos soltos ao lado de equipamentos de proteção individual e de roupas pessoais), bem como, constatou-se, que os locais que serviam de alojamento, cozinha, de refeições e vestiário, [REDACTED]

não possuía armários duplos individuais, de sorte que as roupas dos trabalhadores eram penduradas em espécies de varais;

Fotos 01 e 02: Interior alojamento e falta de armários

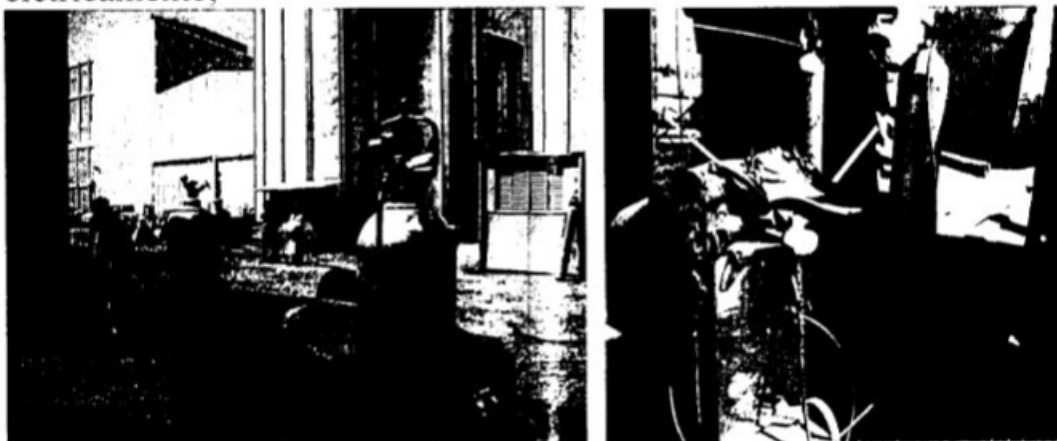
5.3.2.2) Os equipamentos de solda não apresentavam aterramento, nos serviços de soldagem e modelagem, não estavam aterrados eletricamente;

Fotos 07 e 08: Falta de aterramento nos equipamentos de solda.
