RELATÓRIO DE FISCALIZAÇÃO

[REDACTED] - EMBARCAÇÃO COMANDANTE JATOBÁ

PERÍODO DA AÇÃO: 04 a 08 de novembro de 2013

LOCAL: Vigia/PA

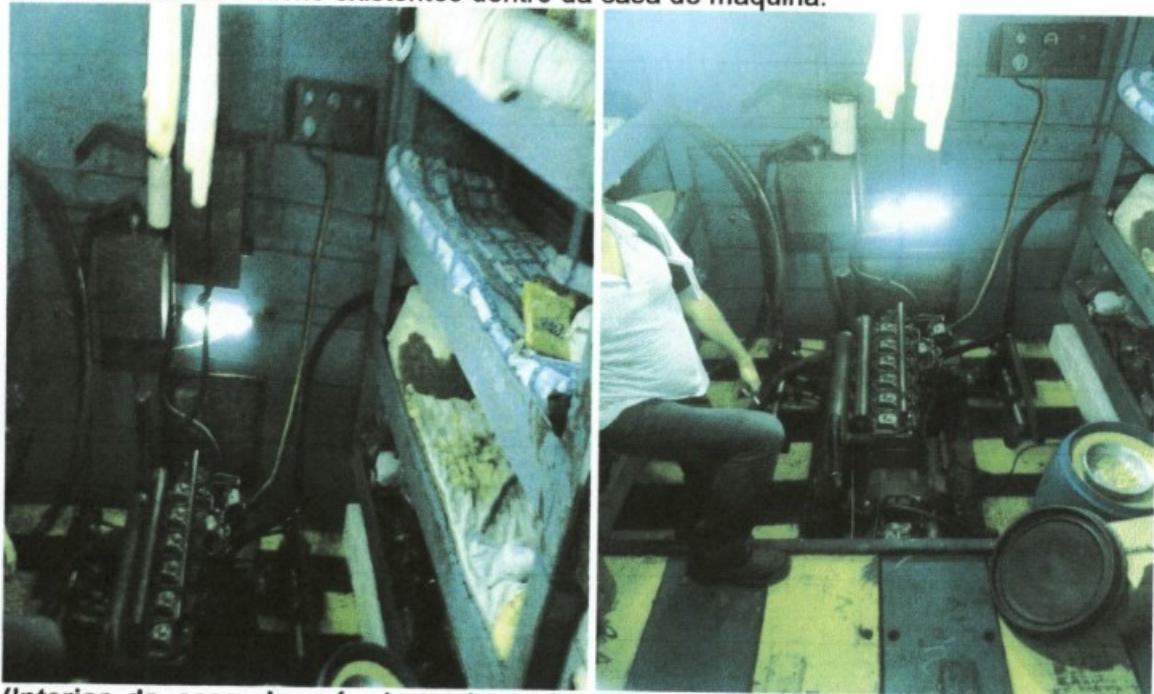
Durante a ação constatamos que o empregador deixou de proteger o alojamento dos trabalhadores do calor excessivo, ruídos e vibrações e, não disponibilizou camas individuais com colchões confeccionados com material adequado, contrariando o disposto no artigo 157, inciso I, da CLT, c/c os itens 8.1.1 e 8.1.4 do Apêndice II, do Anexo I da NR-30, com redação da Portaria nº 36/2008, motivando a lavratura dos Autos de Infração de números **201.730.421** e **201.730.413**. Na verdade, os empregados estavam alojados dentro da casa de máquinas da embarcação, que servia, também de depósito de equipamentos. Durante o período em que os empregados permanecem no interior desse ambiente ficam expostos as emanações provenientes do motor, principalmente fumaça e vapores de óleo diesel; calor excessivo, vibrações e ruídos intensos e constantes, que podem gerar perigos de intoxicação e doenças ocupacionais graves como a perda da audição. O motor da embarcação ocupa quase que o espaço inteiro do piso da casa de máquinas e possui duas polias desprovidas de qualquer sistema de proteção. Para alcançar a cama onde repousam, os empregados são obrigados a andar por entre as engrenagens do motor, ficando expostos aos movimentos perigosos das partes móveis, com perigo de agarramento e aprisionamento de membros ou de cabelo. A presença de colchões, roupas e o preparo de comida dentro da casa de máquina da embarcação potencializam o perigo de incêndio e revela a pouca importância que se dá a segurança alimentar dos obreiros. Ainda, sobre os colchões, destacamos, que os empregados que usavam eram obrigados a comprarem com recursos próprios, caso contrário, dormiriam sob as tábuas do beliche existentes dentro da casa de máquina.

(Interior da casa de máquinas da embarcação Comandante Jatobá, onde seus empregados repousam durante os intervalos)

Pela constatação de grave e iminente risco aos trabalhadores, conforme Relatório Técnico de Interdição número GMPA/11/2013/E, lavramos o Termo de Interdição de número GMPA/11/2013/E, ficando determinada a interdição da Casa de máquina da embarcação para fins de dormitório e cozinha dos empregados; a não realização de atividade de empregados, no interior da embarcação, enquanto não forem providenciadas instalações sanitárias e a não permissão de sua condução por pessoa não habilitada.

A condição de alojamentos oferecida pelo empregador, além de submeter os empregados a riscos em sua saúde e segurança, agride a dignidade dos mesmos. Na verdade, não há como conceituar tal estrutura como alojamento. Trata-se da casa de máquina da embarcação, onde motores e equipamentos expõem os empregados aos riscos de emanações de fumaça, vapores, calor, vibrações, ruídos e de acidente oferecidos pelas partes móveis dos mesmos.

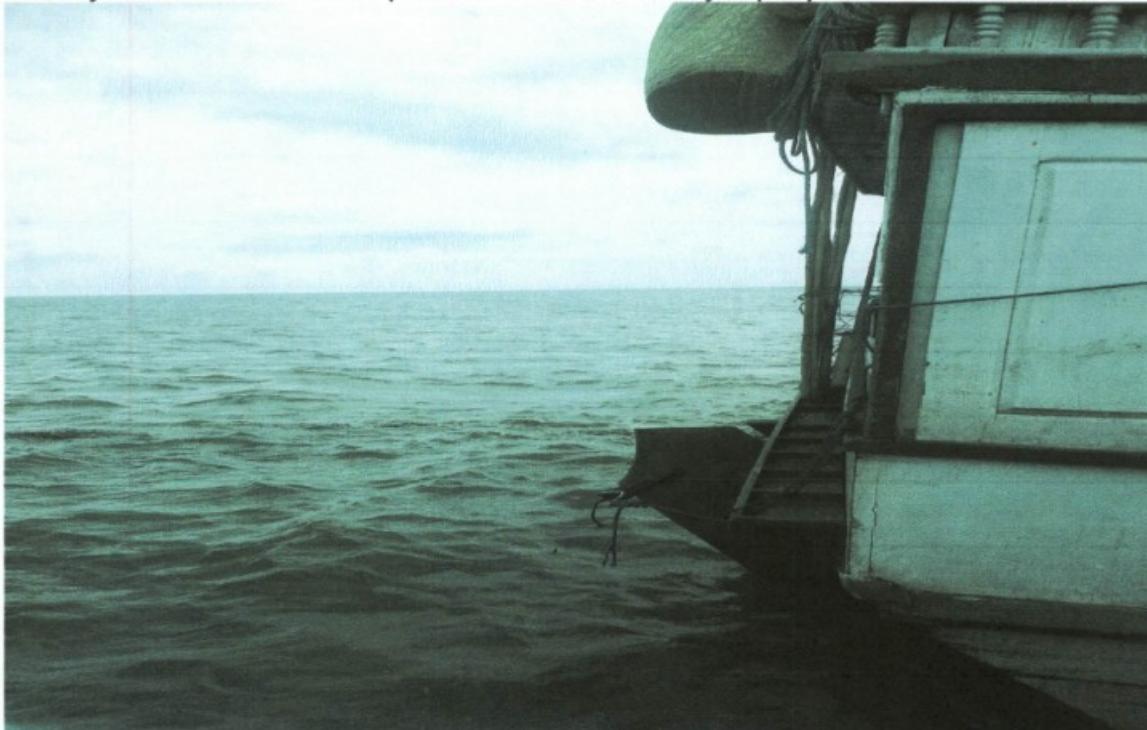
O empregador deixou de dotar a embarcação de instalações sanitárias, contrariando o disposto no artigo 157, inciso I, da CLT, c/c item 8.2.1 do Apêndice II do Anexo I da NR-30, com redação da Portaria nº 36/2008, motivando a lavratura do Auto de Infração de número 201.730.405. Em razão da ausência de instalações sanitárias os empregados são obrigados a realizarem suas necessidades fisiológicas pendurados na popa da embarcação (parte traseira), segurando-se com as mãos em uma tábua e defecando diretamente no mar/rio. No momento de tirarem a roupa e fazerem a higiene pessoal, seguram a tábua com uma só mão e com a outra realizam as demais necessidades. O risco de queda ao mar/rio é iminente, pois a ação é realizada com o barco em movimento próprio ou pelo agito natural das ondas. Se durante a realização das necessidades o trabalhador cair no mar/rio, existe o risco de sua ausência ser percebida muito tempo depois, o que, certamente, dificultará ou até impossibilitará seu resgate, especialmente no turno da noite ou em condições adversas.

(Área da embarcação Comandante Jatobá, destinada a realização das necessidades fisiológicas de seus empregados)

As necessidades fisiológicas, conforme já relatado, eram realizadas de forma humilhante e com extremo grau de risco a segurança do empregado. Os obreiros penduravam-se na popa da embarcação (parte traseira) onde, com uma das mãos seguravam uma tábua e com a outra realizavam os demais procedimentos necessários ao ato. O risco de queda ao mar/rio é iminente, pois a ação é realizada com o barco em movimento próprio ou pelo agito natural das ondas.
