RELATÓRIO DE FISCALIZAÇÃO
CENTRAL ENGENHARIA DE CONSTRUÇÕES LTDA - ME

LOCAL: ÁREA DE VIVÊNCIA, AV. PROJETADA, S/Nº, VILA DO POVO - PAÇO DO LUMIAR - MA

PERÍODO: 08 a 16-10-2015

ATIVIDADE ECONÔMICA: Engenharia Civil (fabricação de asfalto e pavimentação)

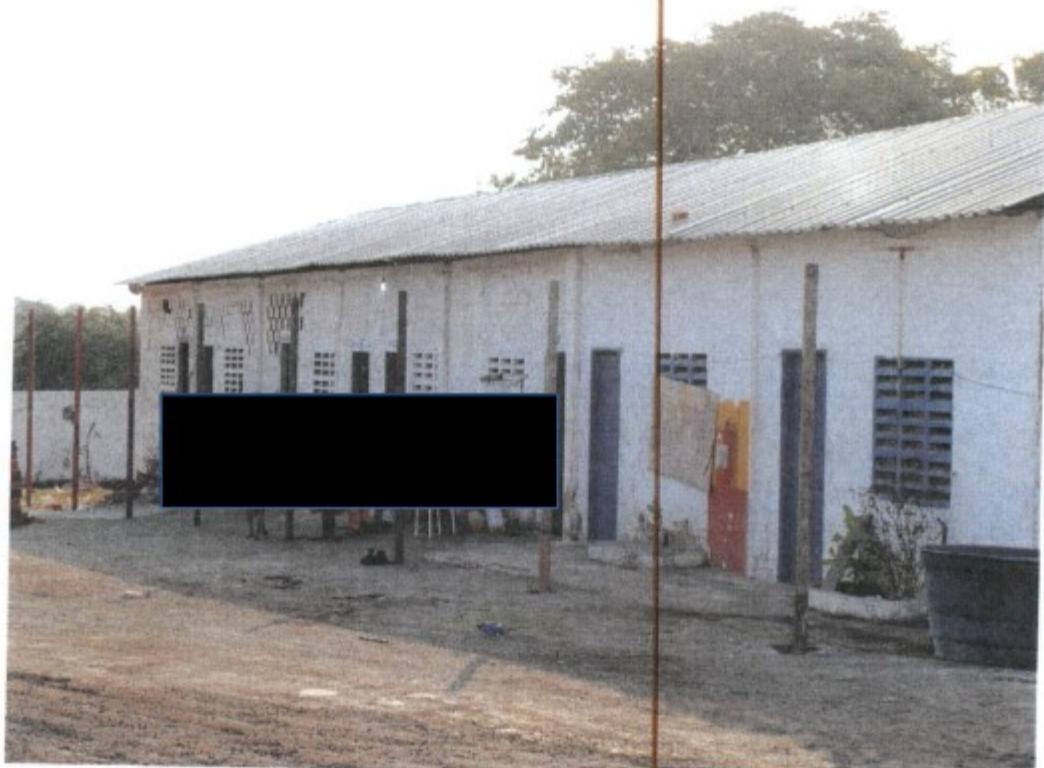
Em alojamento precário na área de vivência, sem instalações sanitárias adequadas, sem água em condições higiênicas, sem local apropriado para a tomada das refeições e expostos a risco de incêndio, explosão e choque elétrico viviam 58 (cinquenta e oito) trabalhadores.

Alojamento dos trabalhadores localizado na [REDACTED]

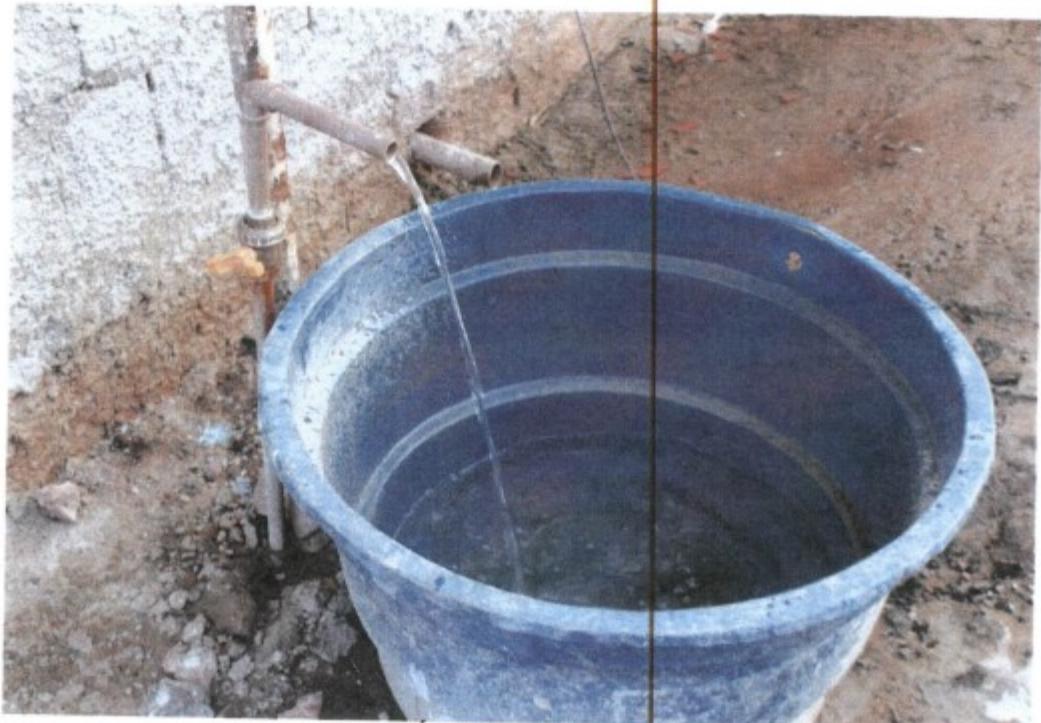
a.1) Água em condições não higiênicas utilizada para consumo dos trabalhadores (Auto de infração nº 20812072-6, ementa 216078-2).

Água para consumo

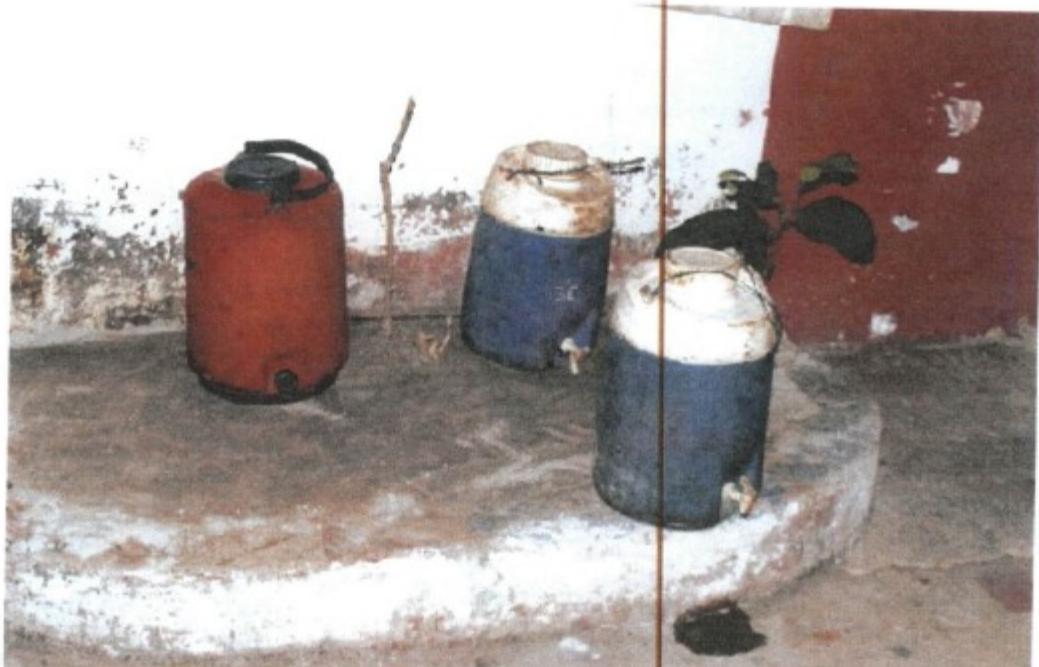
Água fornecida em recipientes térmicos não higienizados

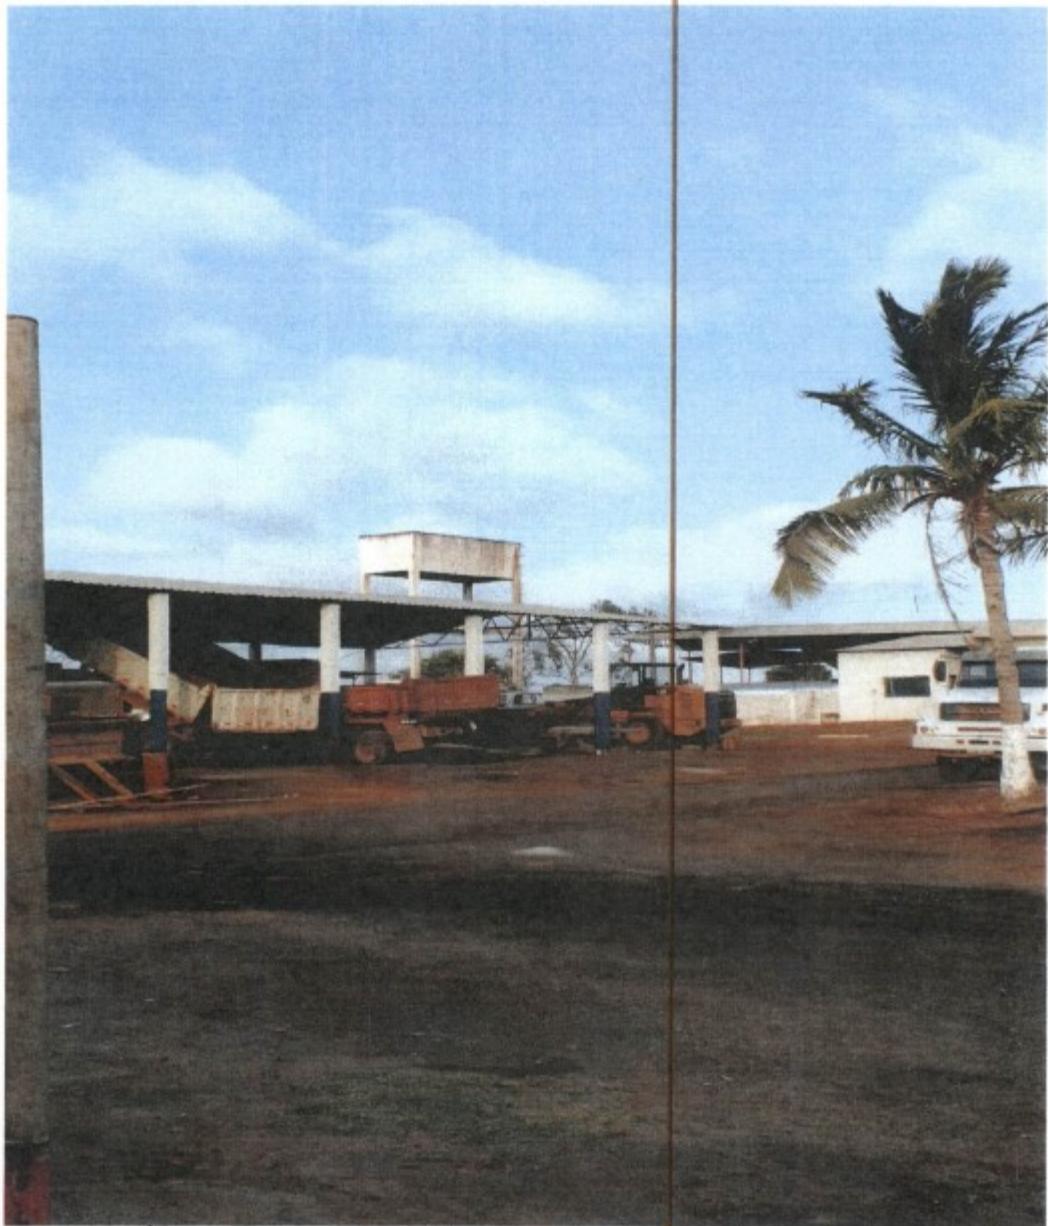
A água fornecida aos trabalhadores não tem boas condições higiênicas. Seu armazenamento é feito em uma caixa d'água aberta que não passa por processos de higienização e limpeza regulares. O bebedouro instalado no refeitório, em obras, além de não atender à proporção exigida pela NR 18, não possui sistema de filtração que assegure a higienização da água. Acrescente-se que a falta de limpeza dos recipientes térmicos usados para armazenar a água a ser levada para as frentes de trabalho, também confere ao líquido a qualidade de não higienizado adequadamente. E mais, o fornecimento da água aos trabalhadores é feito através de copos coletivos. Por ocasião da auditoria não encontramos recipientes individuais para a ingestão de água, por parte dos trabalhadores, em nenhum local da área de vivência, inclusive no alojamento.

Água armazenada em caixa d'água não higienizada regularmente

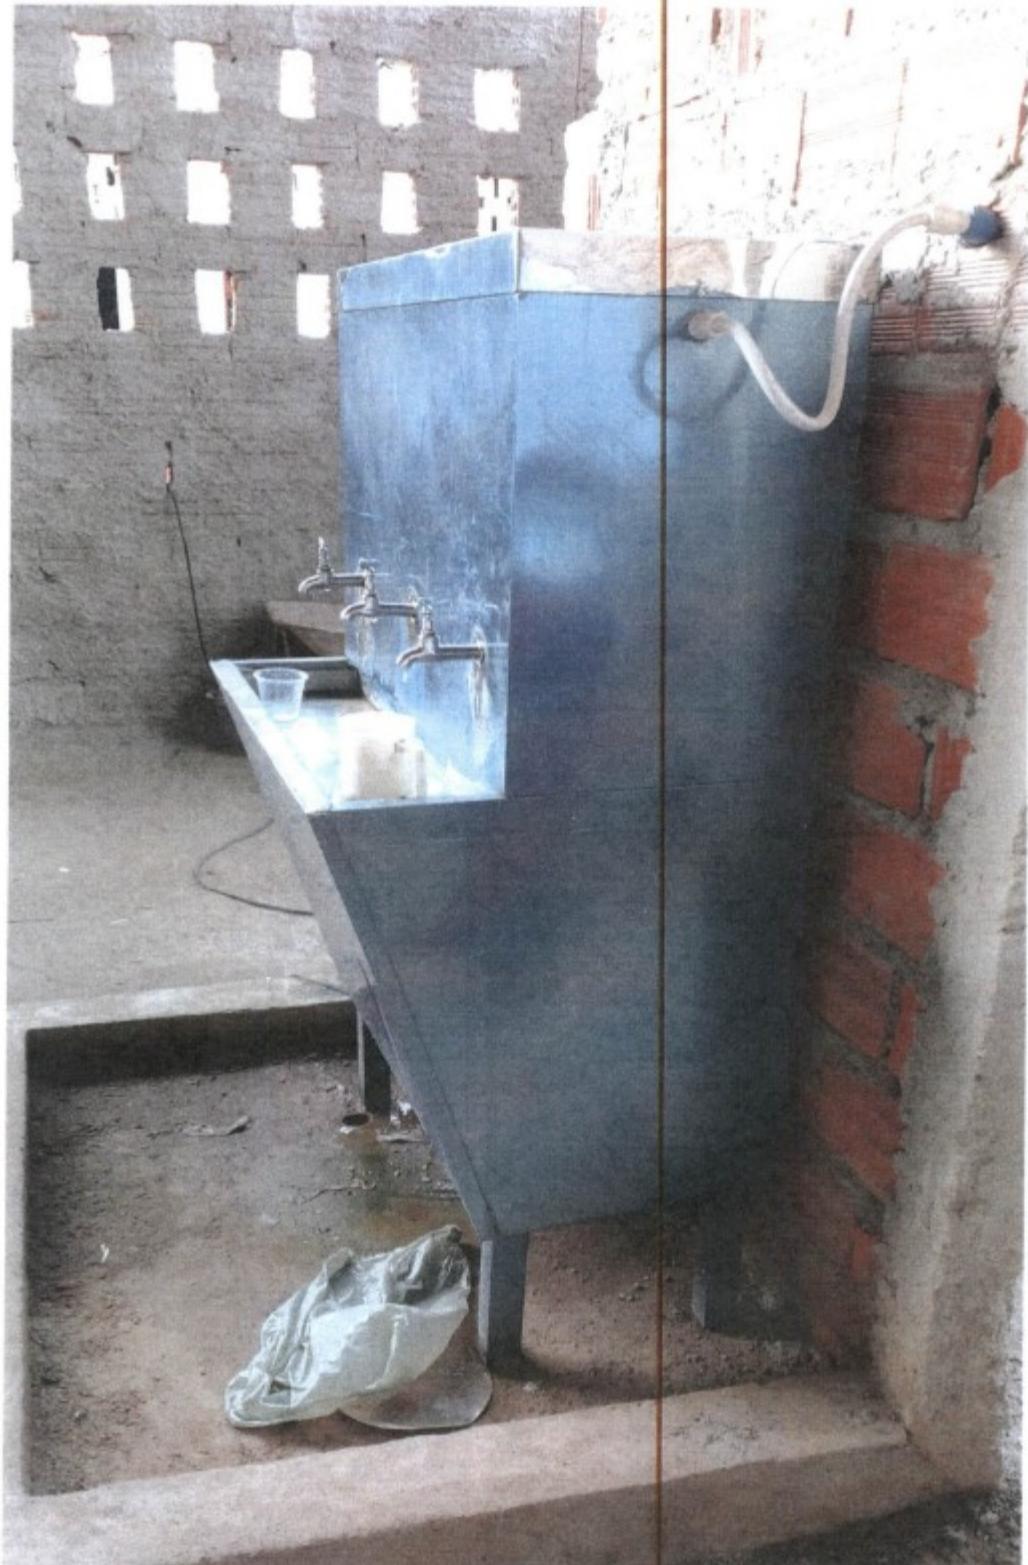
Água fornecida através de bebedouro sem sistema de filtração

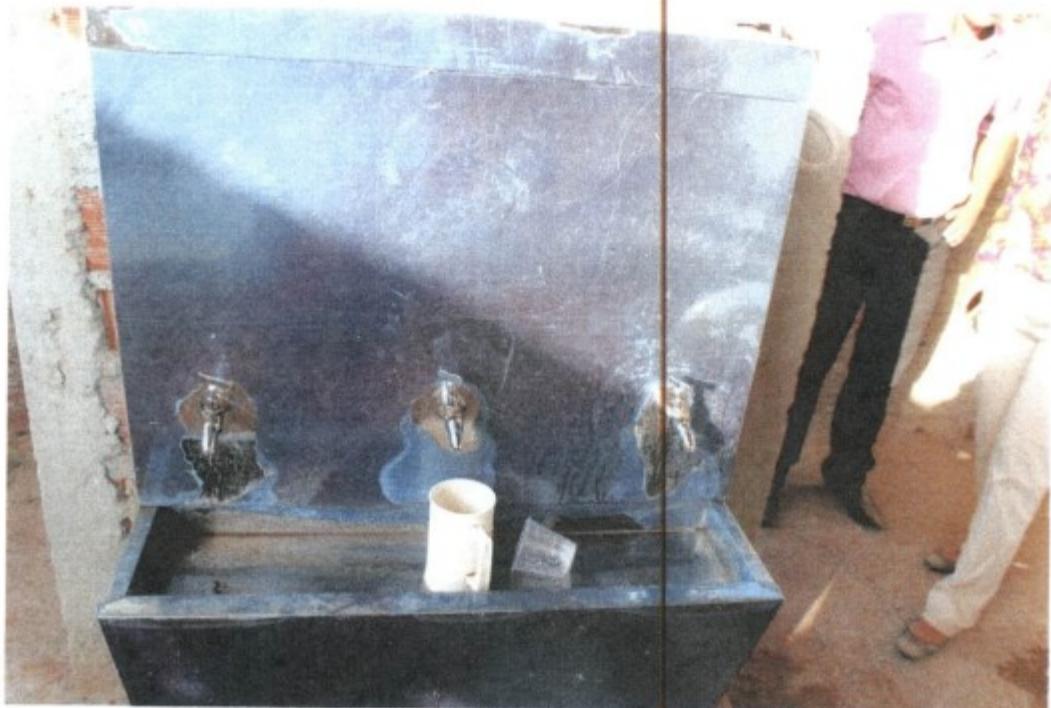
a.2) Água fornecida em recipientes coletivos (Auto de infração nº 20812095-5 ementa 124242-3).

Recipientes coletivos no fornecimento de água aos trabalhadores

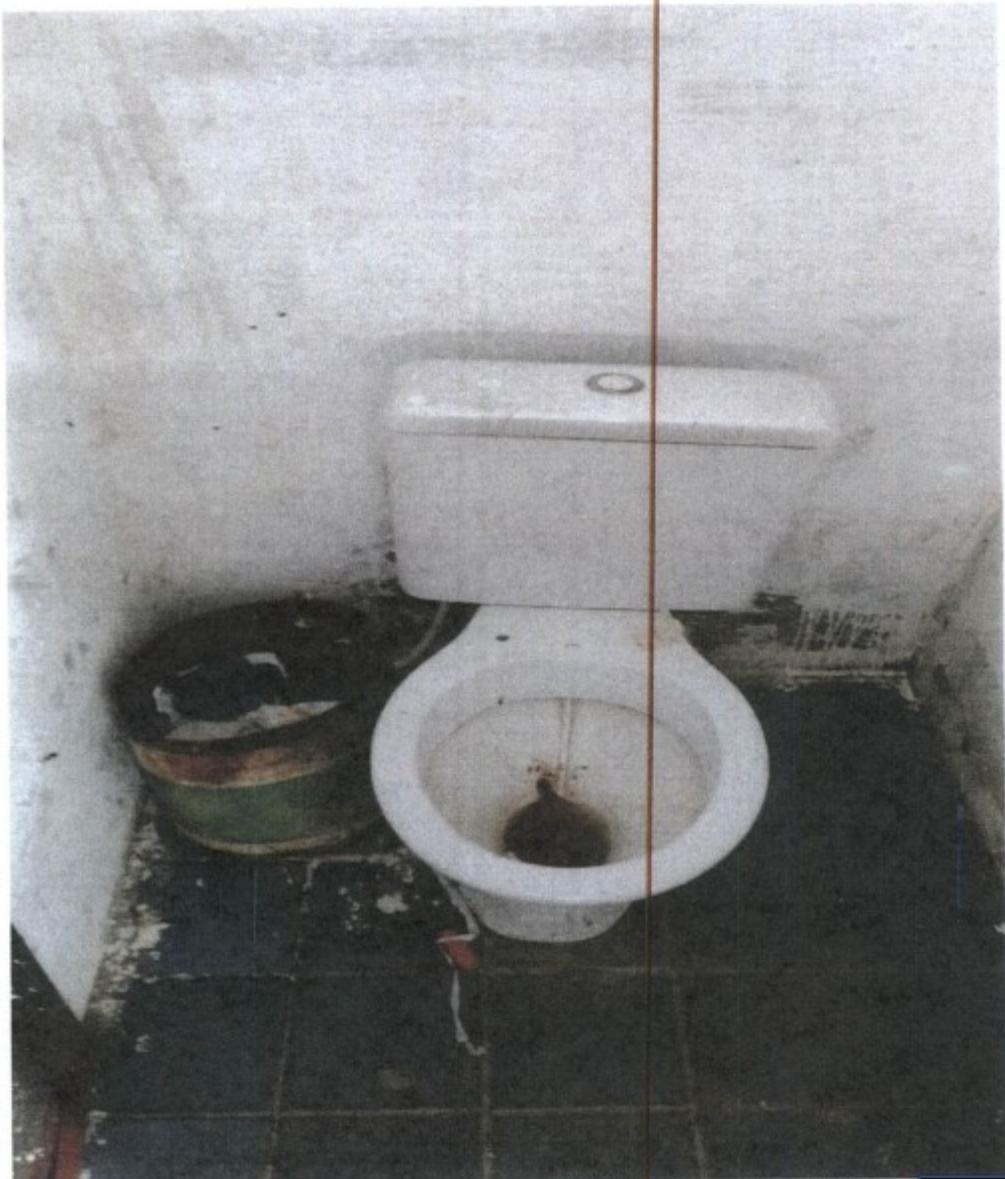
a.3) Instalações sanitárias mantidas em precárias condições de higiene (Auto de infração nº 20812063-7, ementa 218031-6), na proporção inadequada (Auto de infração nº 20812061-1, ementa 218041-3), sem lavatório dotado de material para limpeza, enxugo ou secagem das mãos (Auto de infração nº 20812069-6, ementa 124010-2), sem chuveiro dotado de suporte para sabonete e cabide para toalha (Auto de infração nº 20812068-8, ementa 218049-9), sem recipiente com tampa para papéis usados e sem papel higiênico (Auto de infração nº 20812065-3, ementa 218043-0)

Instalações sanitárias em péssimas condições de asseio e higiene e recipientes com tampa para papéis usados

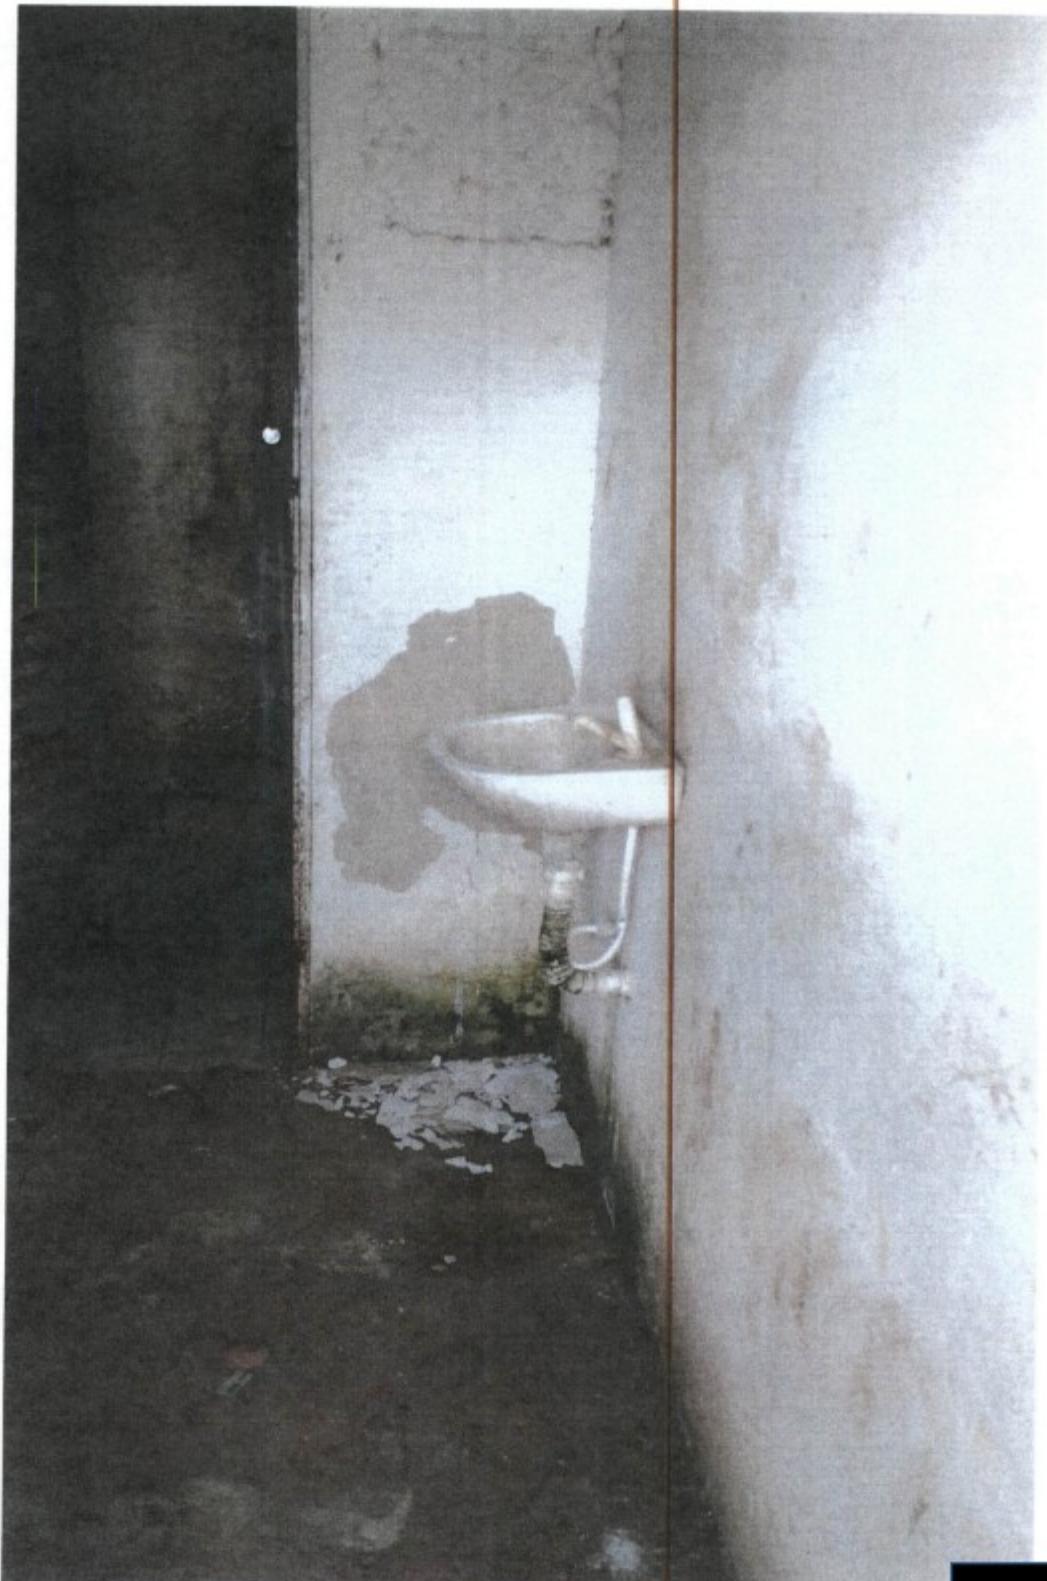
Lavatório em número insuficiente, sem material para limpeza, enxugo ou secagem das mãos

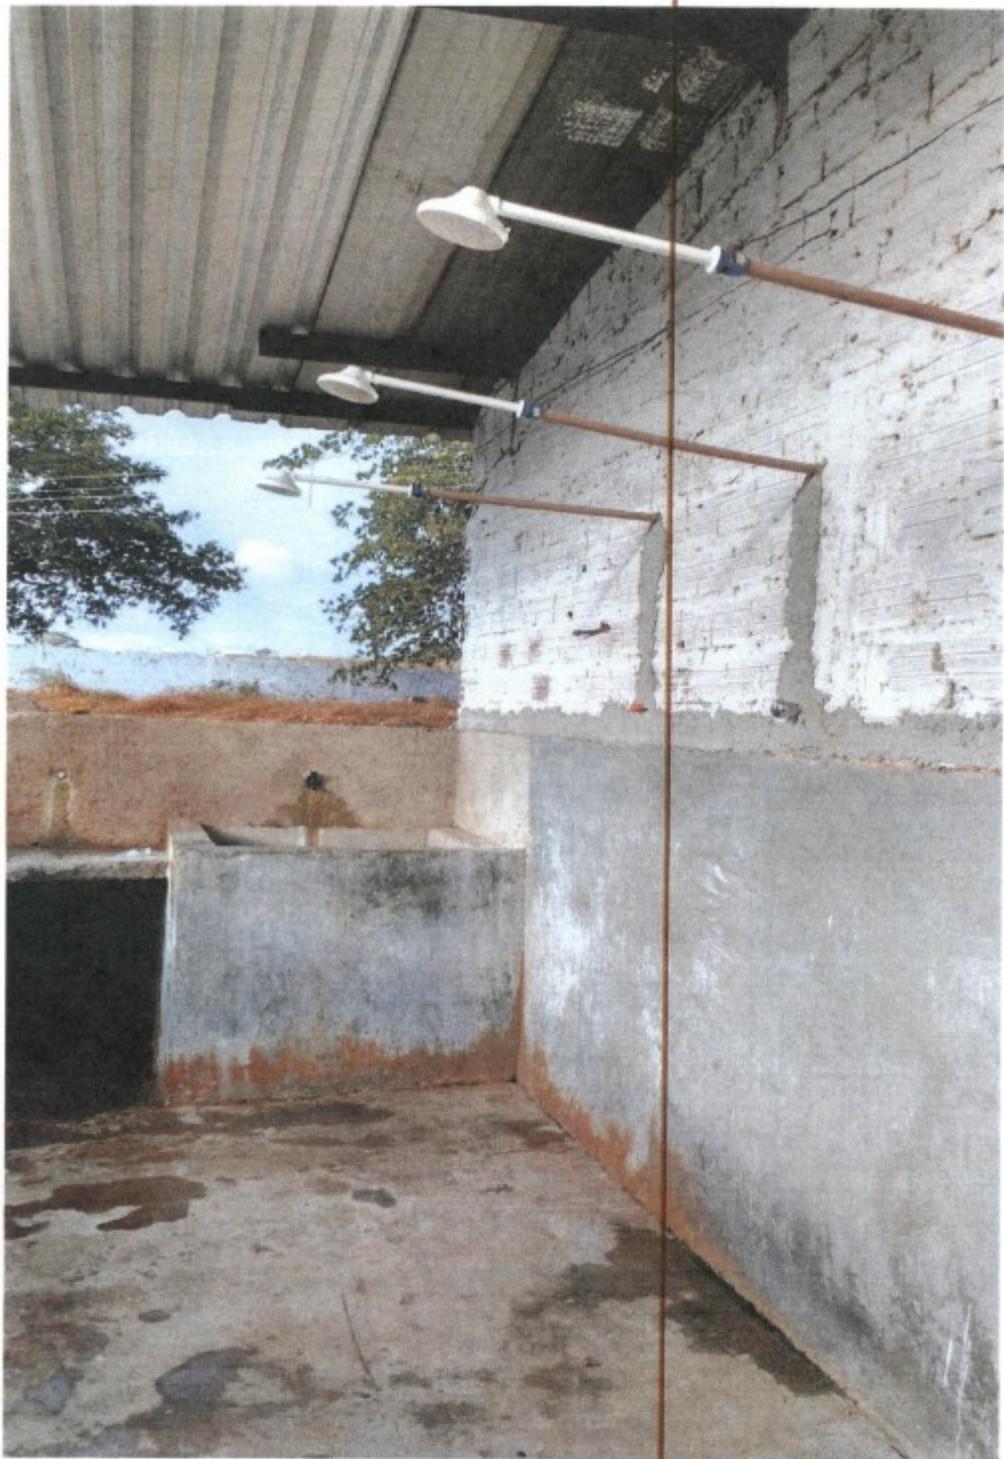
*Chuveiros em número insuficiente, localizados na lavanderia e
não dotados de suporte para sabonete e cabide para toalha*

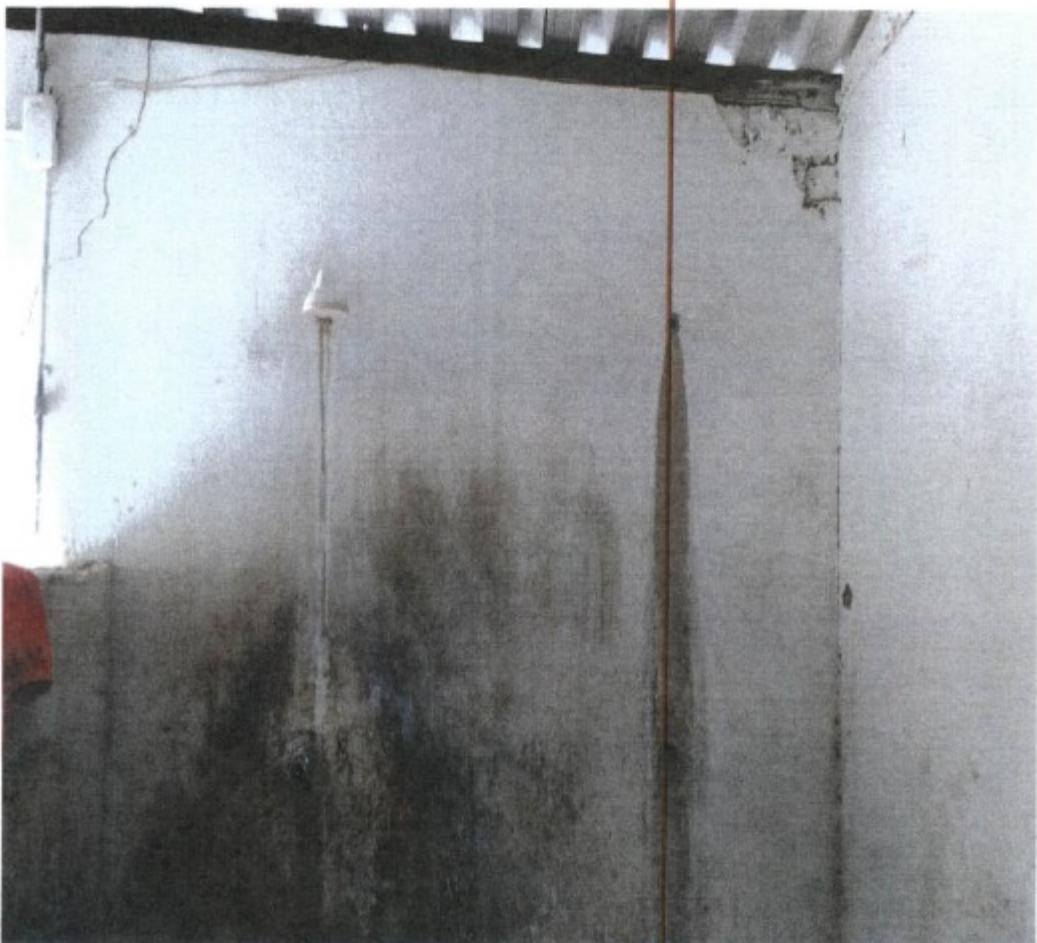
Chuveiro do interior da instalação sanitária

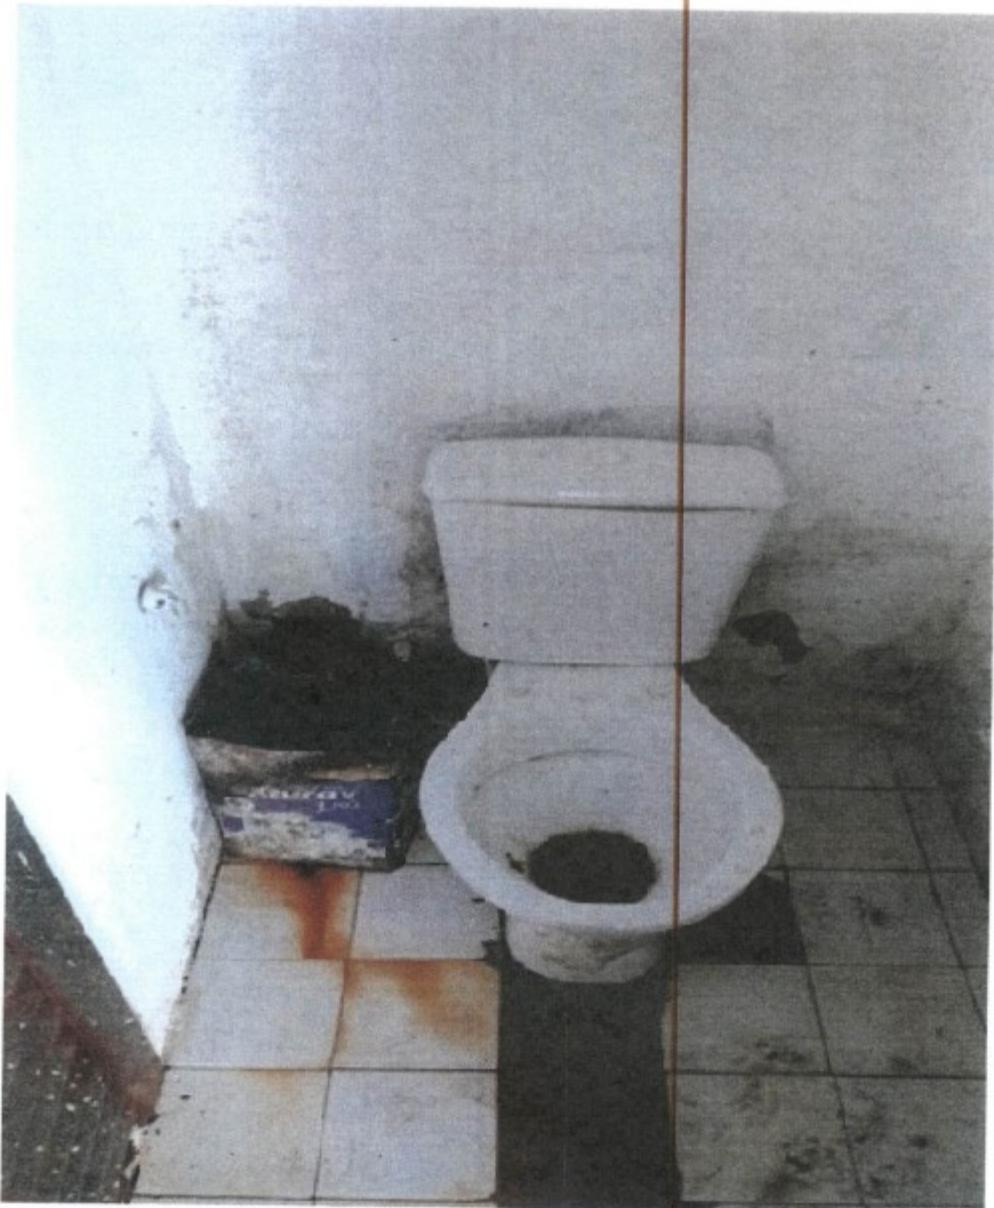
*Não fornecimento de papel higiênico nas instalações sanitárias
da área de vivência*

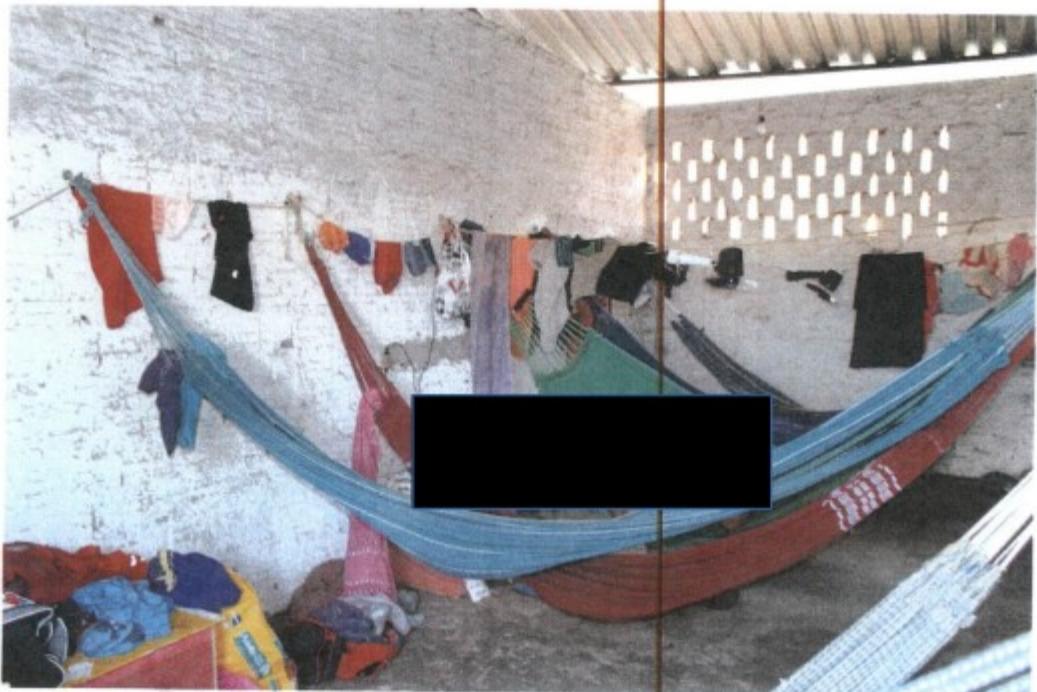
a.4) Alojamento com área exígua e sem camas (Auto de infração nº 20812059-9, ementa 218066-9).

Trabalhadores amontoados em redes, em espaço exíguo

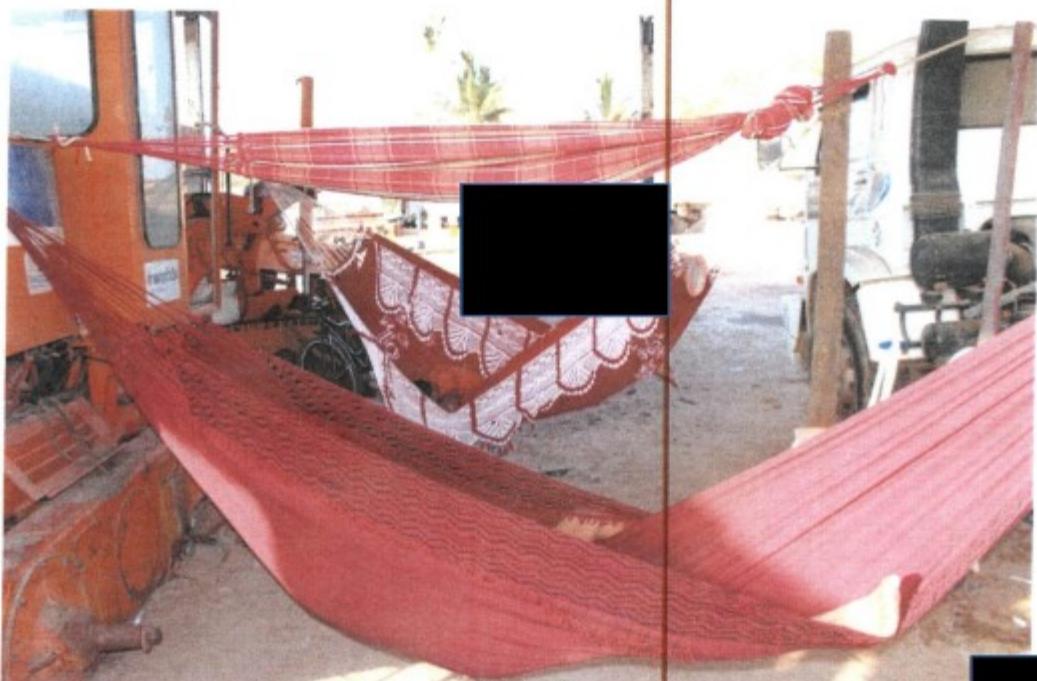
*Trabalhadores dormindo em redes em galpão aberto
onde são guardadas as máquinas*

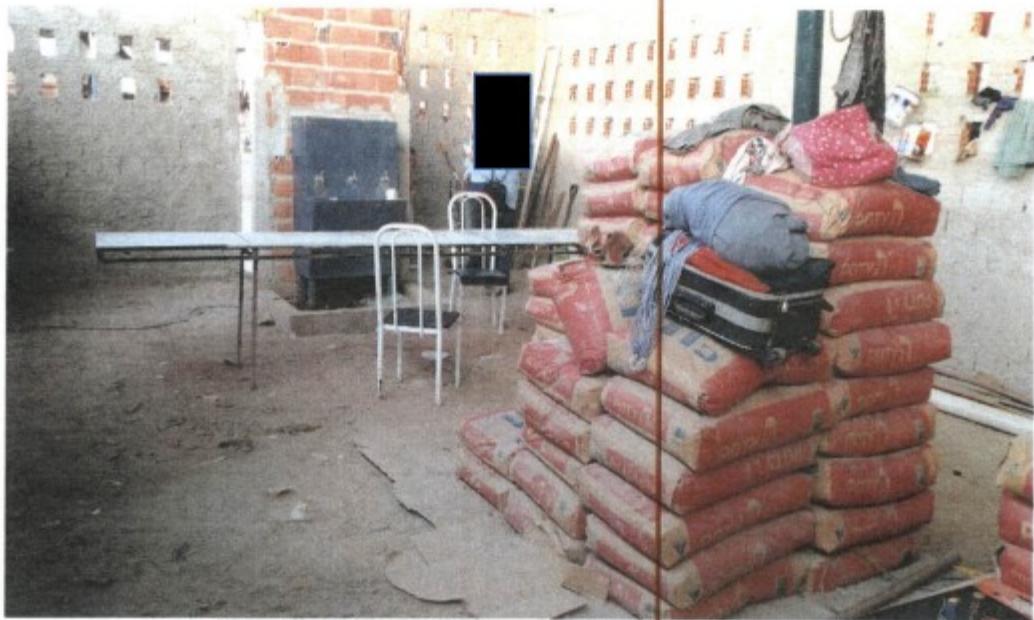
Trabalhadores alojados no refeitório em construção

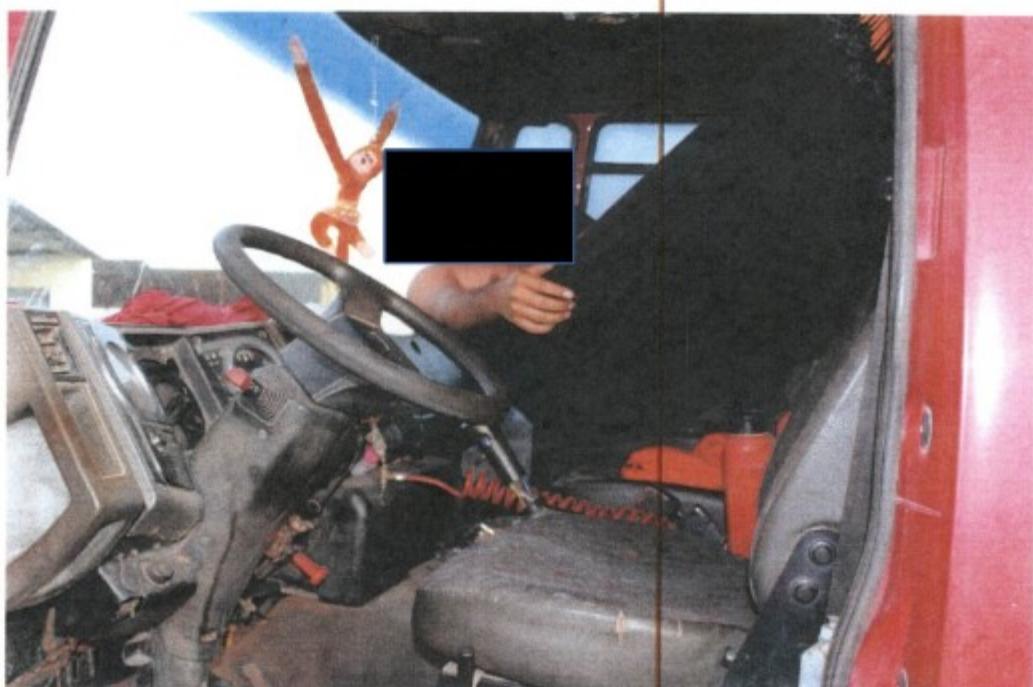
Trabalhadores dormindo em rede no interior da cabine da caçamba

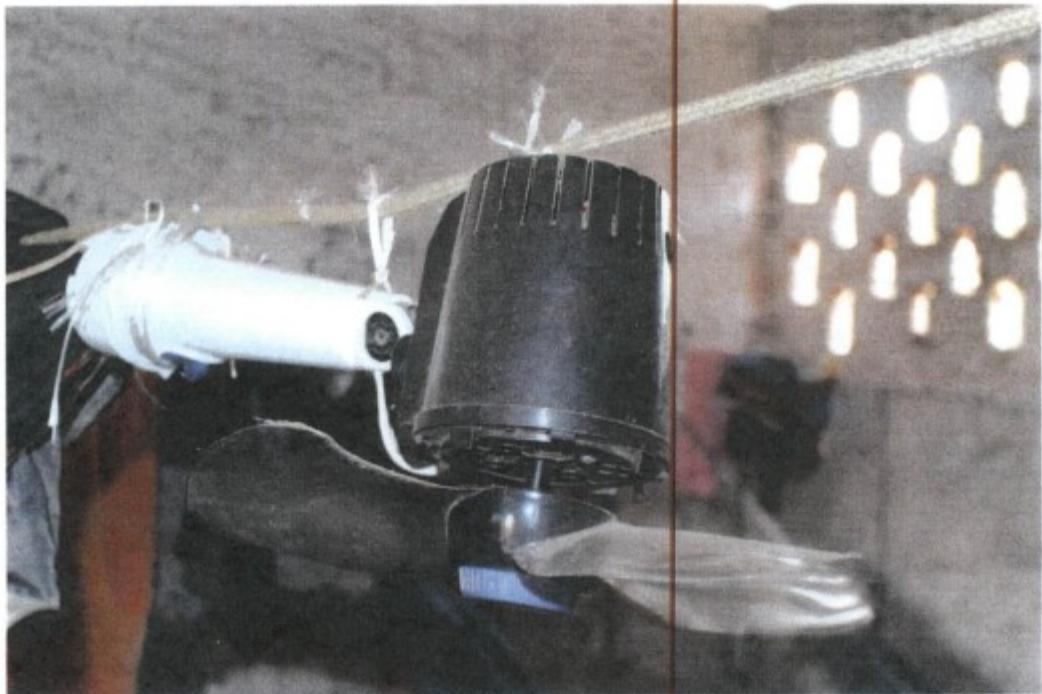
a.5) Alojamento com área de ventilação insuficiente (Auto de infração nº 20812070-0, ementa 218064-2).

*Quartos com ventilação inadequada e desconforto térmico.
Inexistência de Janelas.*

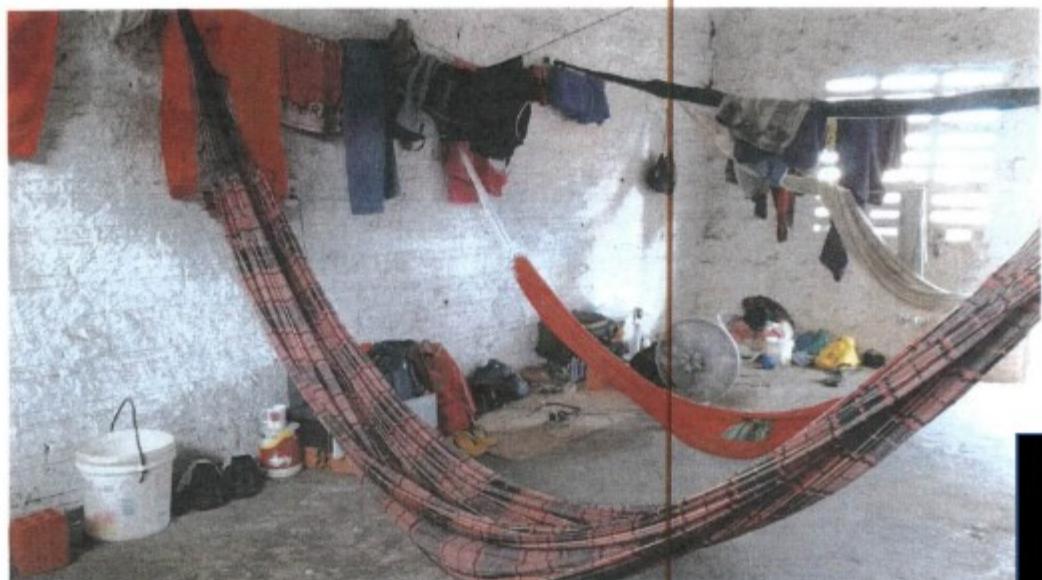
a.6) Alojamento não dotado de armários individuais (Auto de infração nº 20812071-8, ementa 218075-8).

Roupas de objetos de uso pessoal espalhados no chão e pendurados em varais

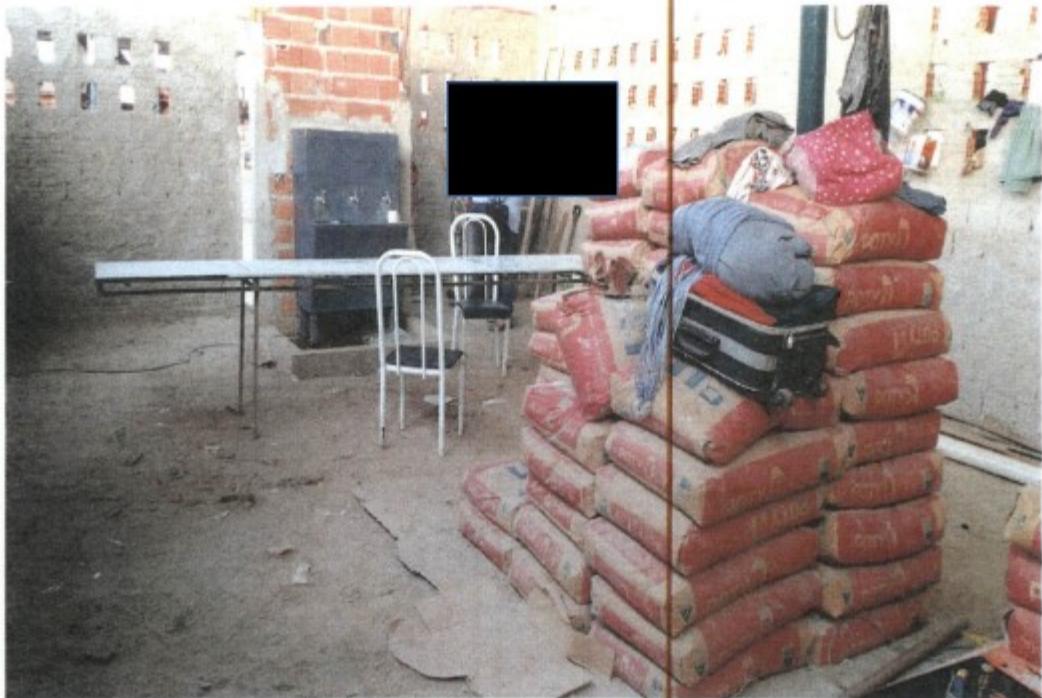
Mala, rede e roupas do trabalhador em meio a material de construção

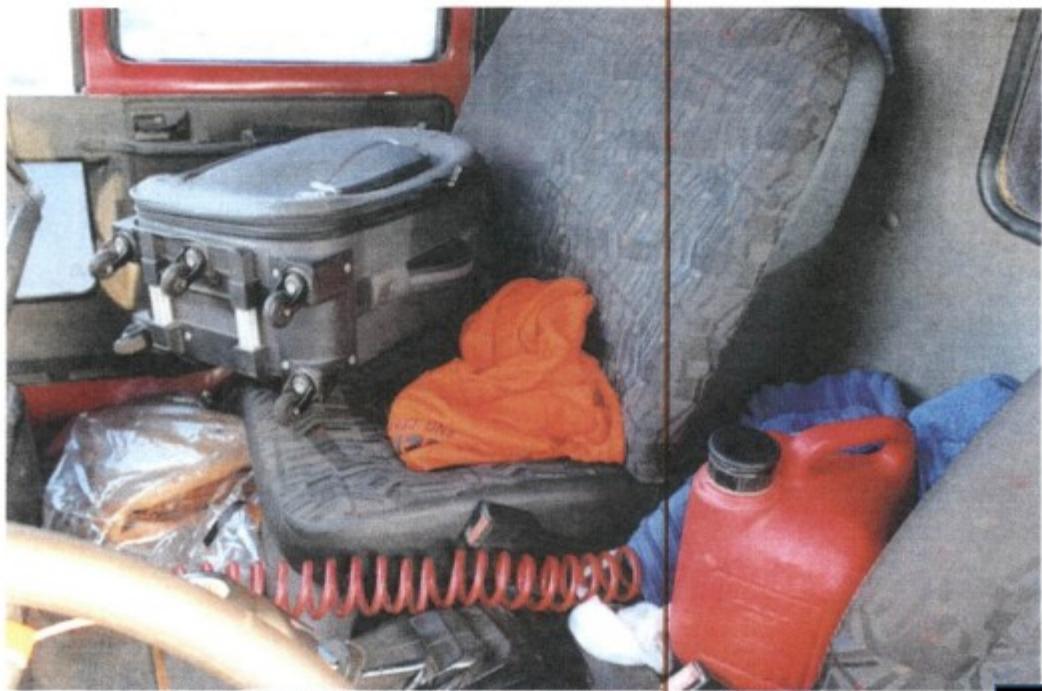
Roupa, rede, mala e garrafa térmica espalhados no interior do caminhão

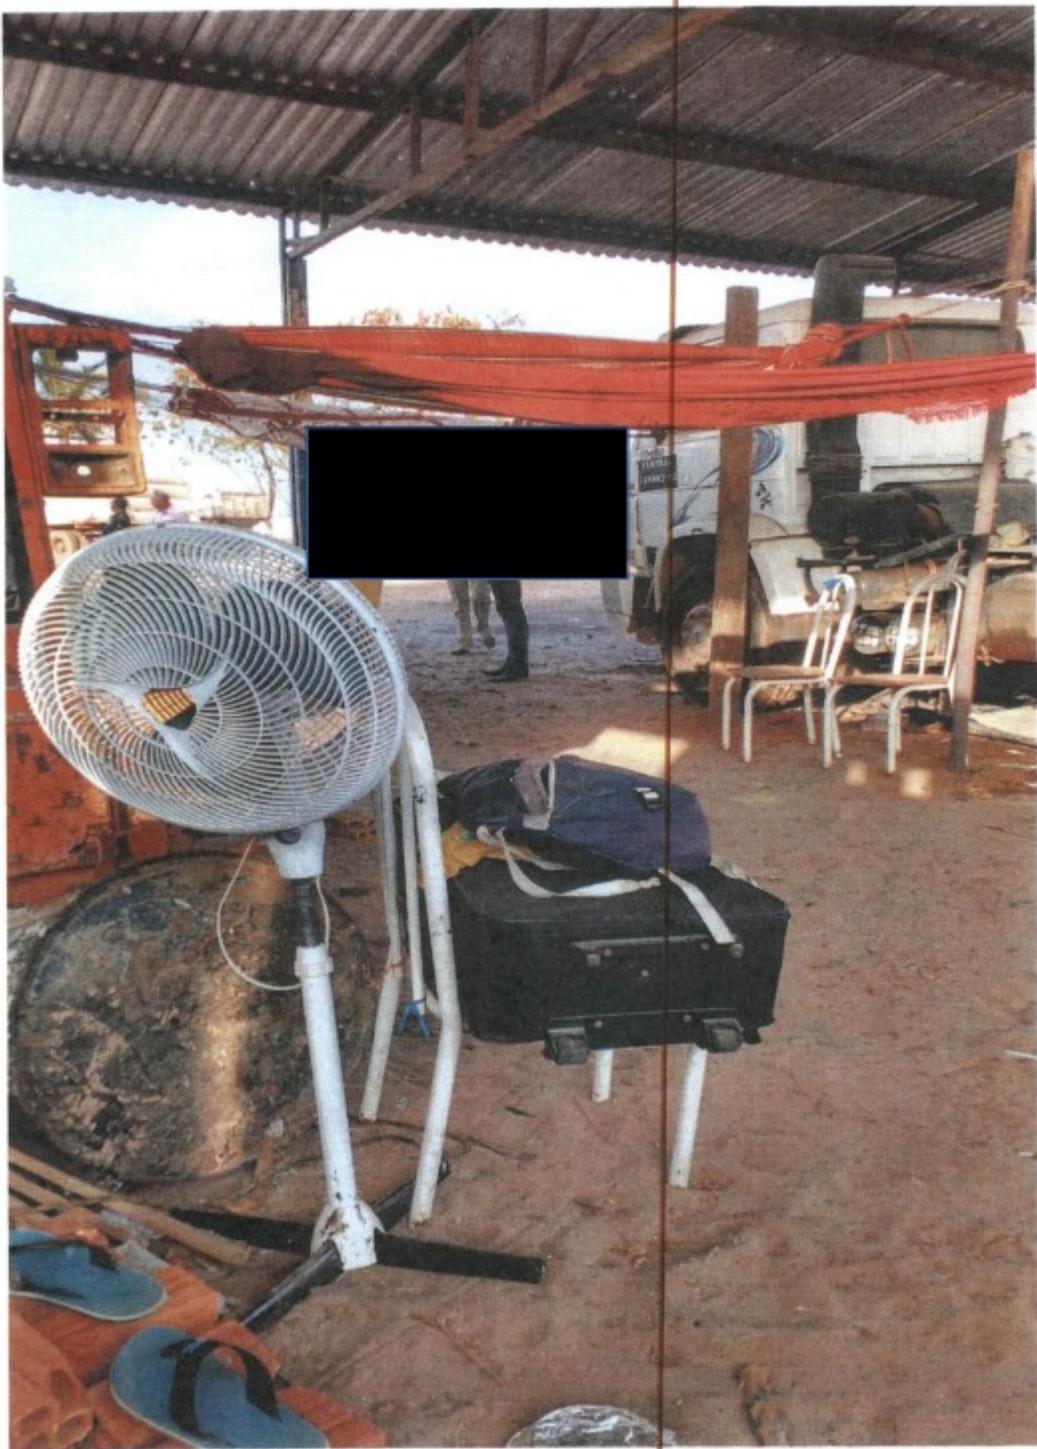
Mochila, mala e sandália do trabalhador amontoados no galpão das máquinas

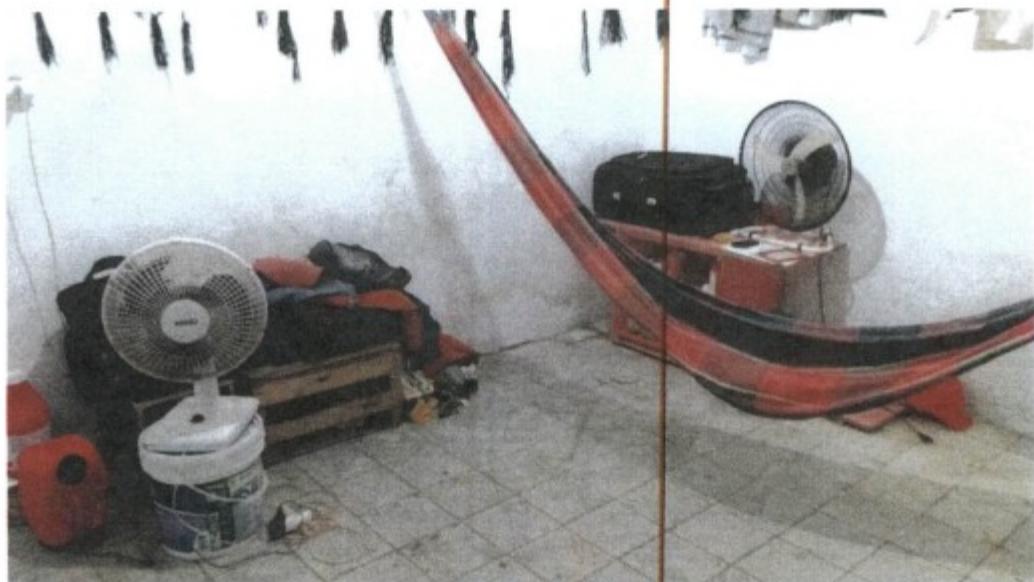
Nestes ambientes também constatamos a presença de vários condutores elétricos (fios paralelos), fora de eletrodutos, espalhados dentro dos quartos, servindo para conectar ventiladores, e outros equipamentos elétricos, a exemplo de televisão. Some-se a isso o fato da empresa permitir que se cozinhe ou aqueça refeição dentro do alojamento. Neste sentido, constatamos, em um dos quartos, a presença de um fogão da marca ESMALTEC ligado a um recipiente de 13 Kg (treze quilogramas) de Gás Liquefeito de Petróleo-GLP. A situação é agravada pelo fato dos 02 (dois) extintores portáteis de incêndio da área de vivência estarem descarregados. Há risco de choque elétrico, incêndio e explosão. Ademais, não foi instalado dispositivo diferencial-residual (DR) de alta sensibilidade, para a proteção contra choques elétricos no circuito que alimenta um bebedouro elétrico, sem identificação, que também está sem aterramento elétrico, instalado e utilizado no refeitório, em construção. Ressalte-se que no local onde está o bebedouro há formação de áres

a.8) Alojamento com instalações elétricas desprotegidas (Auto de infração nº 2081206=92-1, ementa 218069-3).

Condutores fora de eletrodutos, espalhados dentro dos quartos e servindo para conectar vários equipamentos elétricos

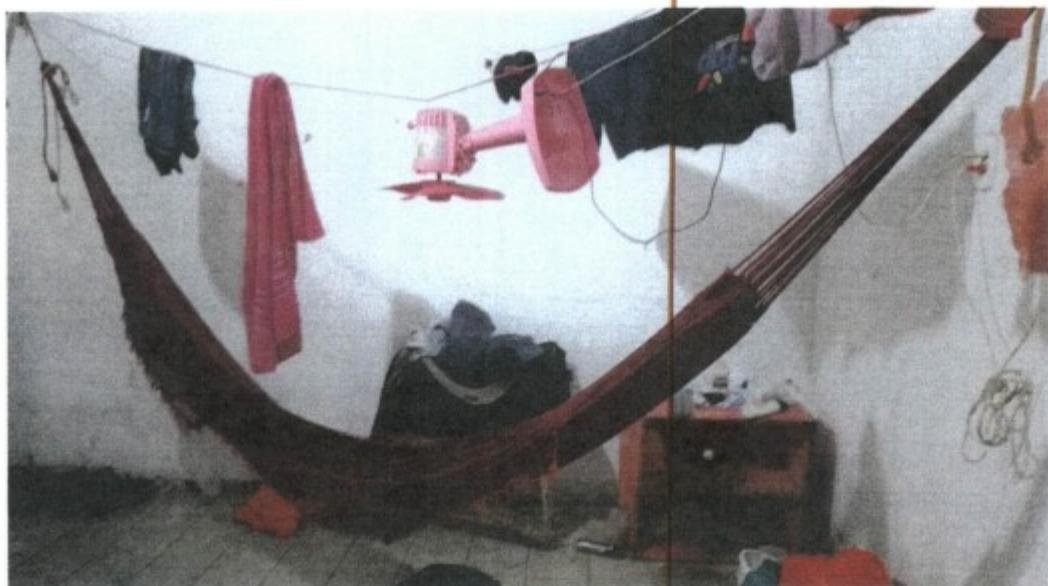
"Gambiarras" com condutores elétricos fora de eletrodutos
