RELATÓRIO DE FISCALIZAÇÃO
CENTRAL ENGENHARIA DE CONSTRUÇÕES LTDA - ME

LOCAL: ÁREA DE VIVÊNCIA, AV. PROJETADA, S/Nº, VILA DO POVO - PAÇO DO LUMIAR - MA

PERÍODO: 08 a 16-10-2015

ATIVIDADE ECONÔMICA: Engenharia Civil (fabricação de asfalto e pavimentação)

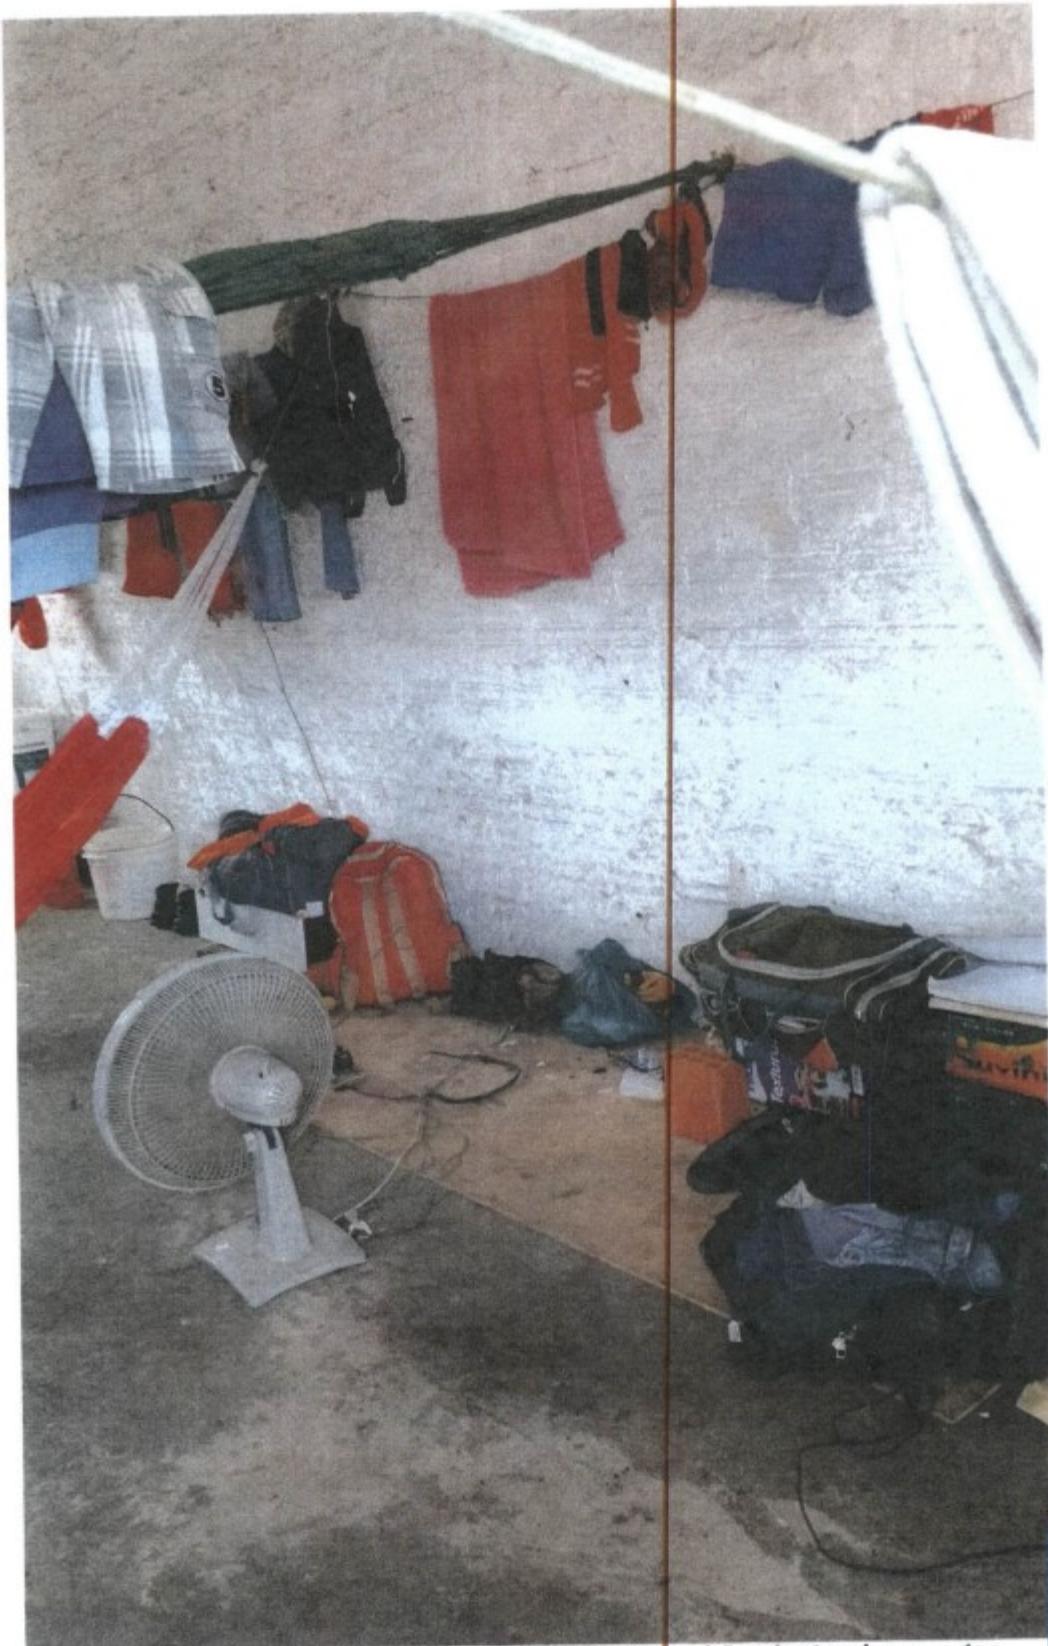
Condutores fora de eletrodutos, espalhados pelo chão, dentro dos quartos

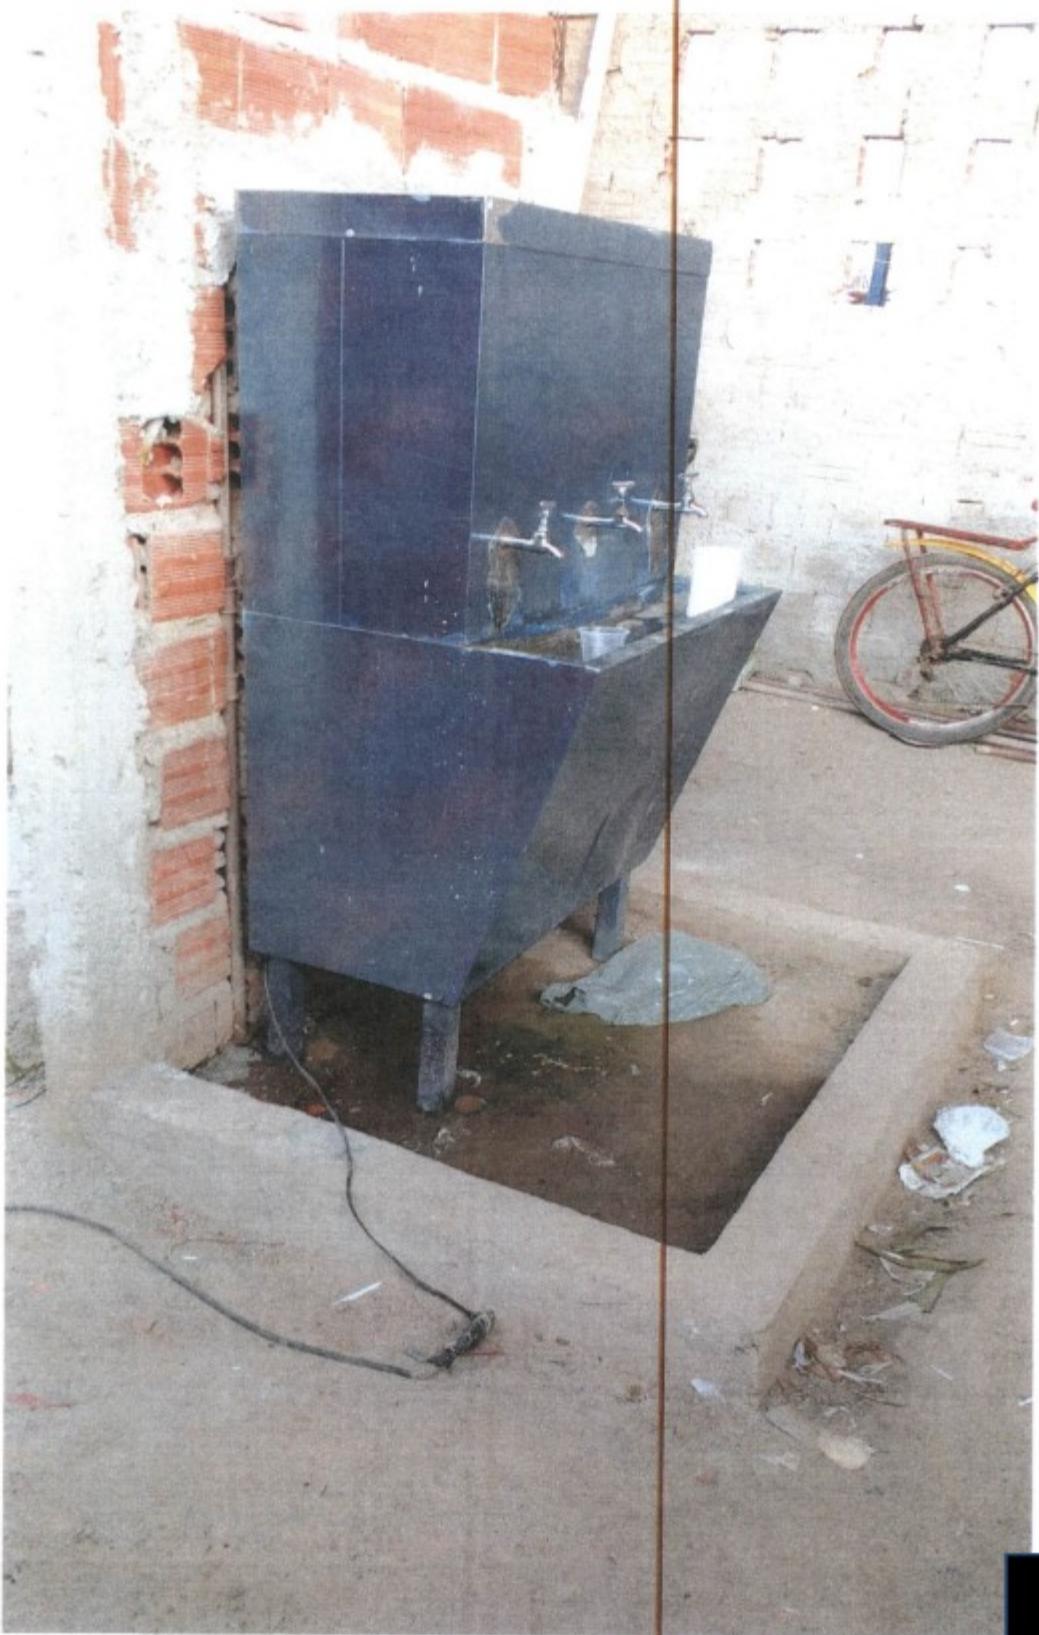
molhada, o que contribui para o agravamento da situação em caso de choque elétrico. Destaque-se que no refeitório em obras também ficam trabalhadores alojados.

Bebedouro mantido em local com formação de área molhada

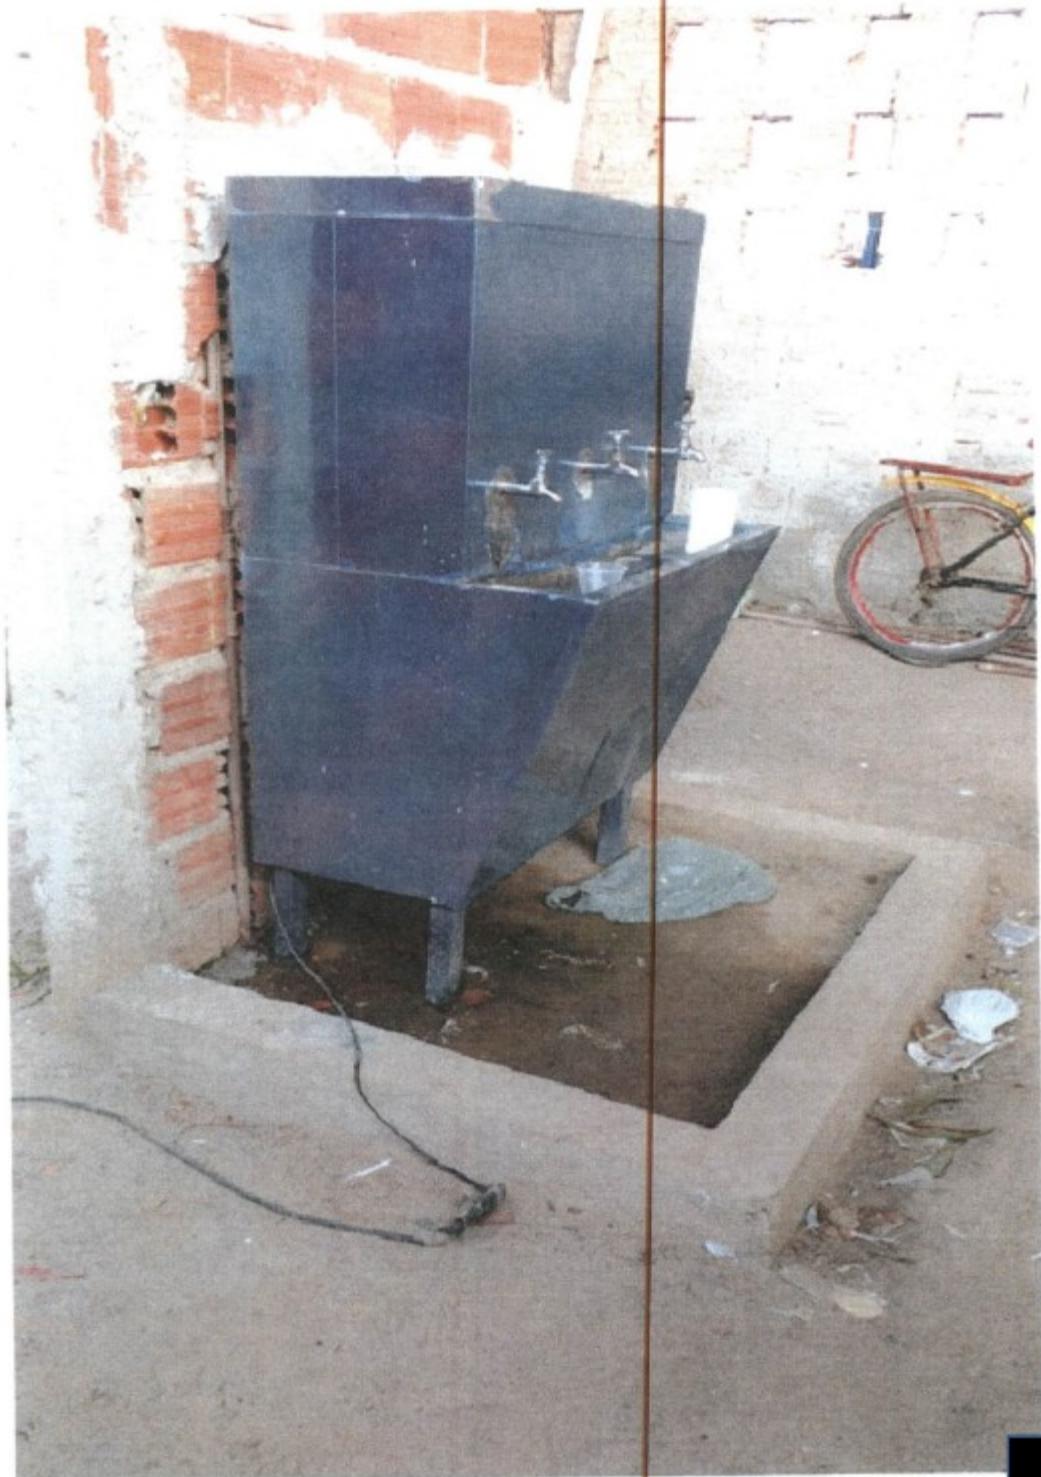
a.9) Falta de aterramento elétrico de estruturas e carcaças de equipamentos elétricos (Auto de infração nº 20812093-9, ementa 218582-2).

*Bebedouro instalado no refeitório em construção
sem aterramento elétrico*

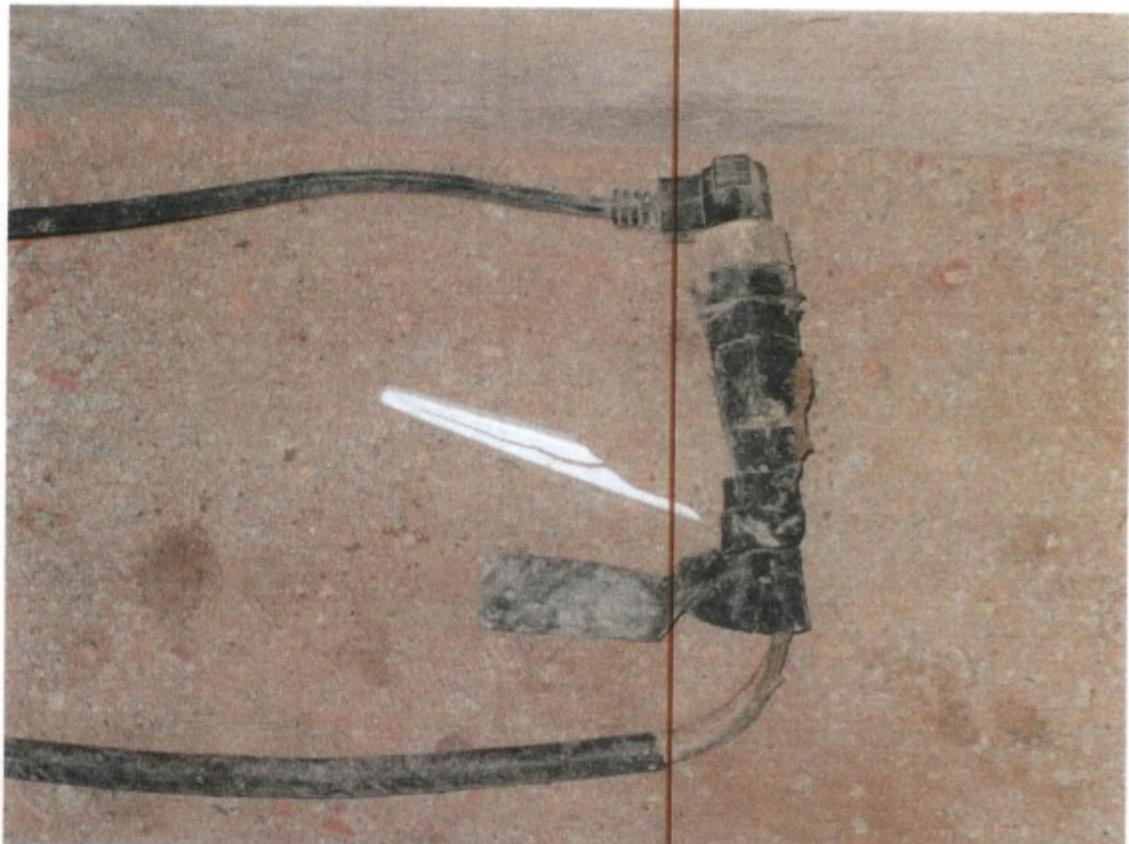
Fiação elétrica desprotegida de bebedouro não aterrado

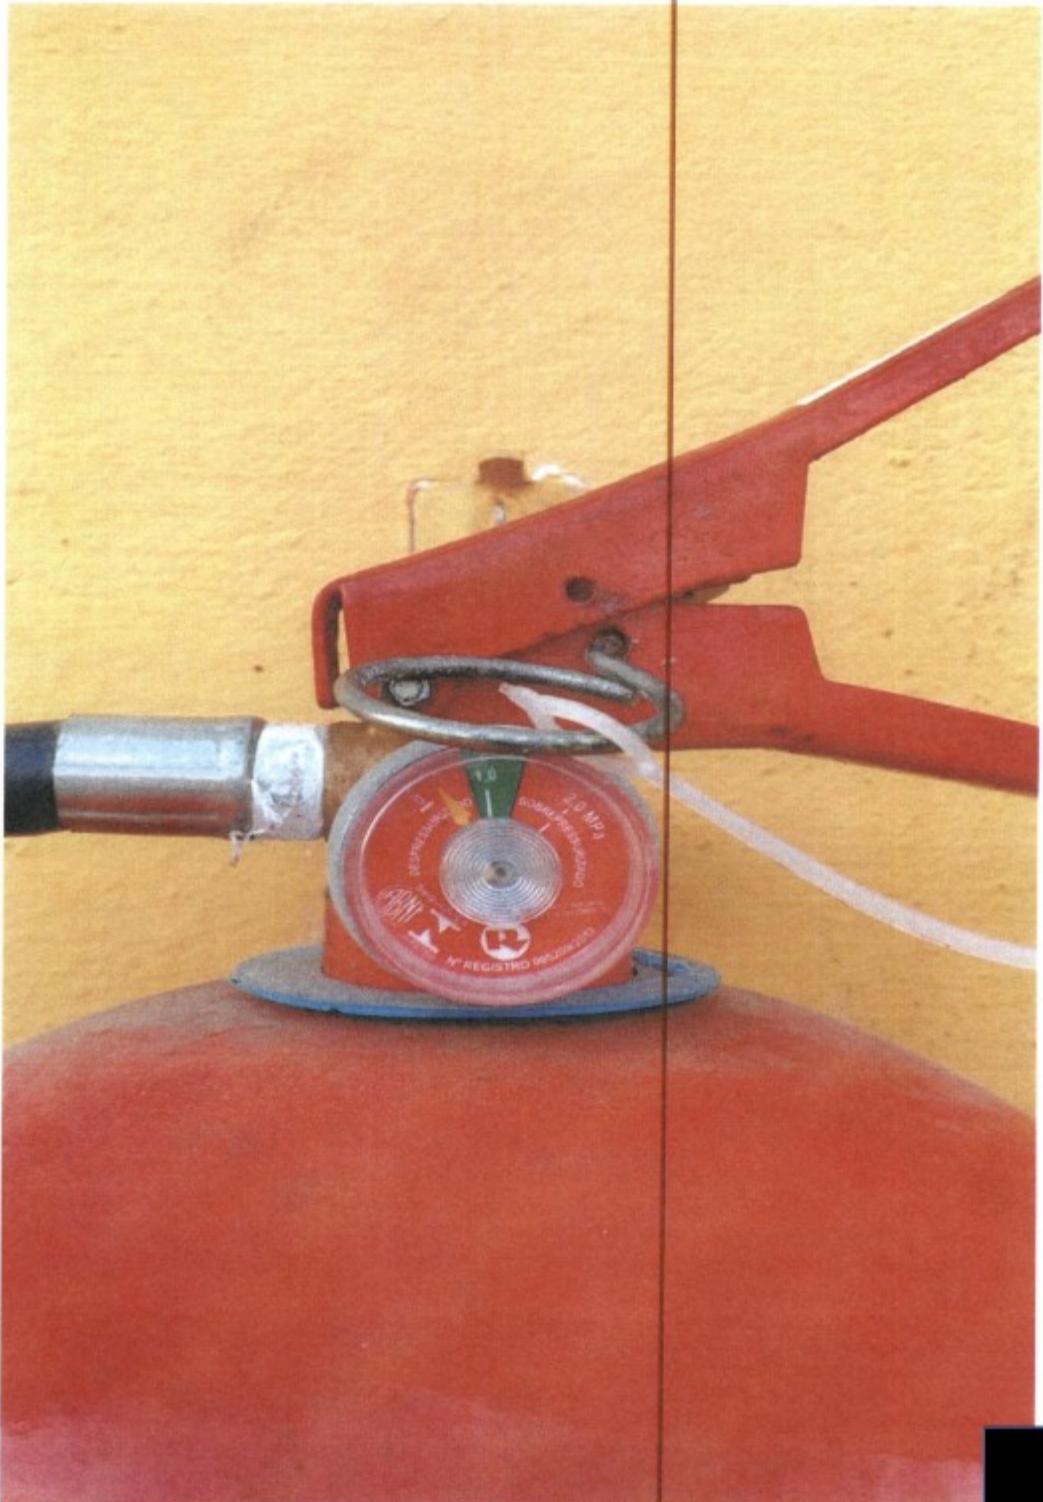
a.10) Manter extintor portátil de incêndio descarregado na área de vivência
(Auto de infração nº 20812097-1, ementa 218654-3).

Extintor de incêndio descarregado instalado na parte externa do alojamento

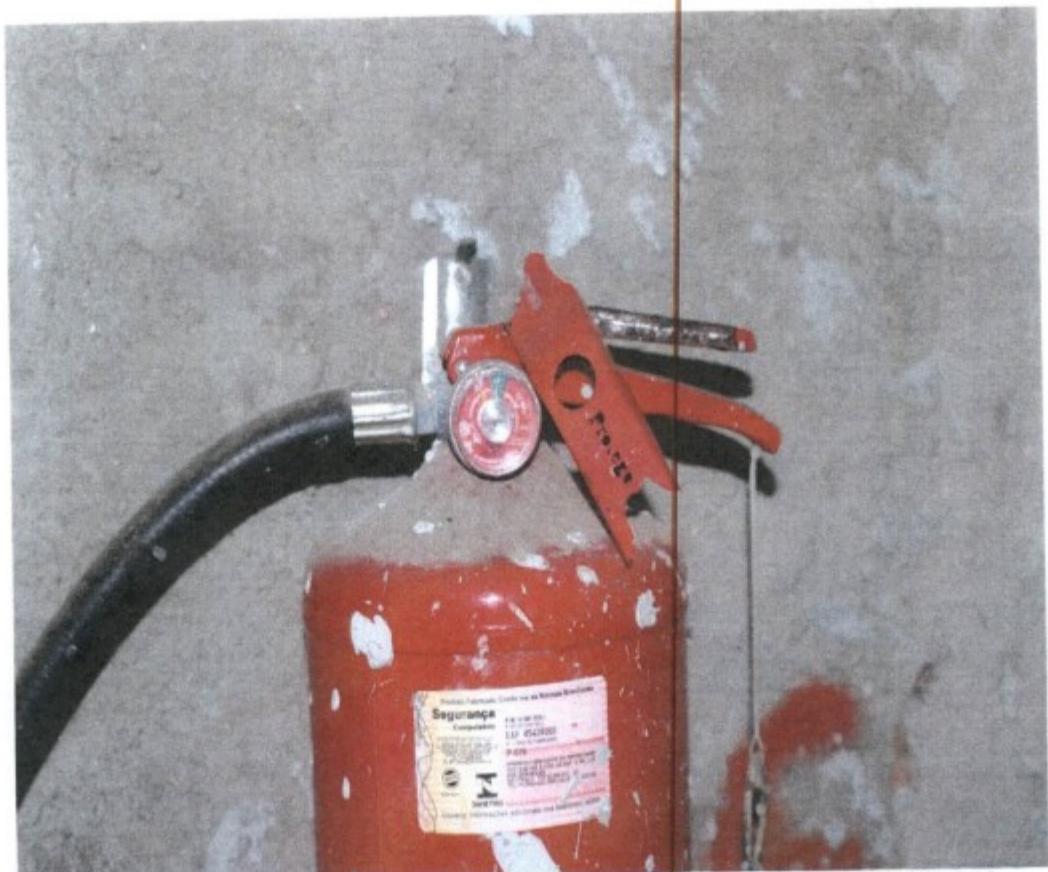
**Extintores da área de vivência descarregados: 01 de Pó químico seco de 6 Kg e
01 de Água pressurizada de 10 l**

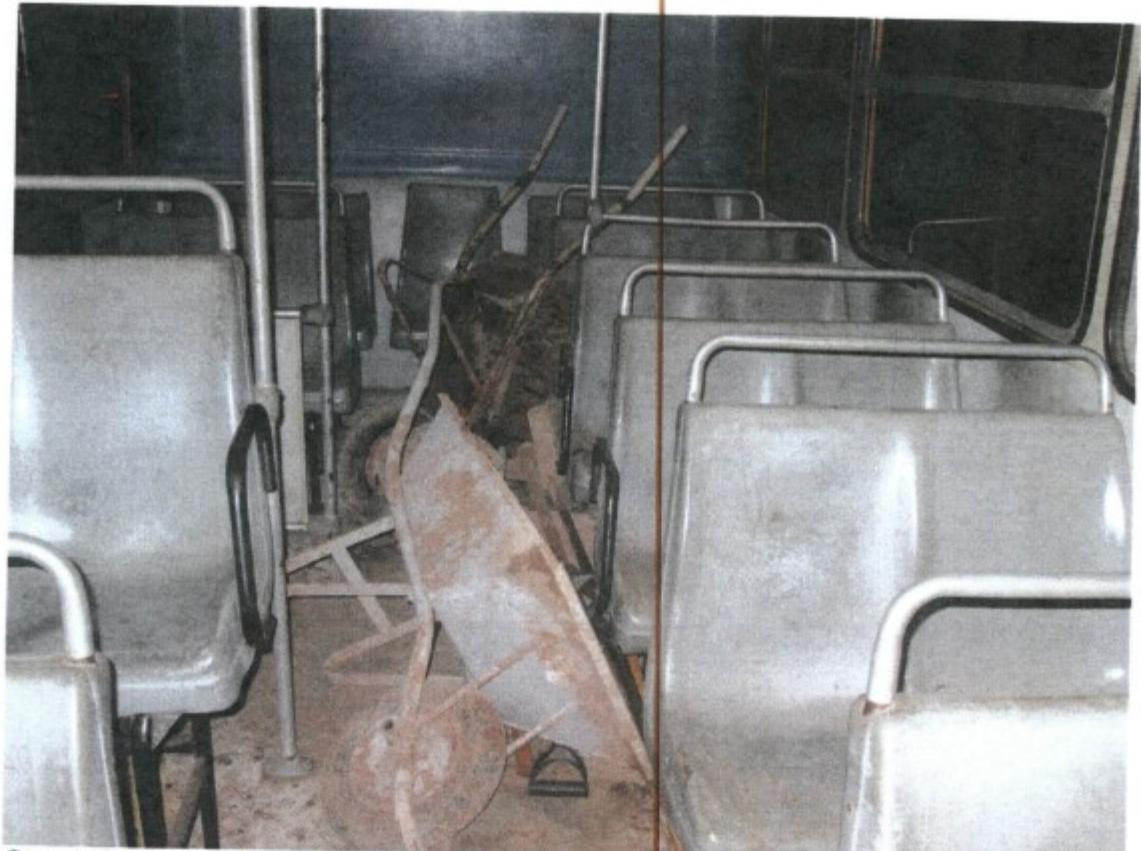
O transporte dos trabalhadores era feito juntamente com os materiais de trabalho. No interior do ônibus de placa [REDACTED], conduzido pelo motorista [REDACTED] foram encontrados carros-de-mão e pás. Os trabalhadores informaram que juntamente com os empregados também eram transportados: baldes de breu escorrendo, enxadas, rastelos, cones e placas de sinalização.

a.11) Trabalhadores conduzidos em ônibus juntamente com materiais de trabalho (Auto de infração nº 20812077-7, ementa 218651-9).

Carros de mão e ferramentas de trabalho transportados juntamente com os trabalhadores

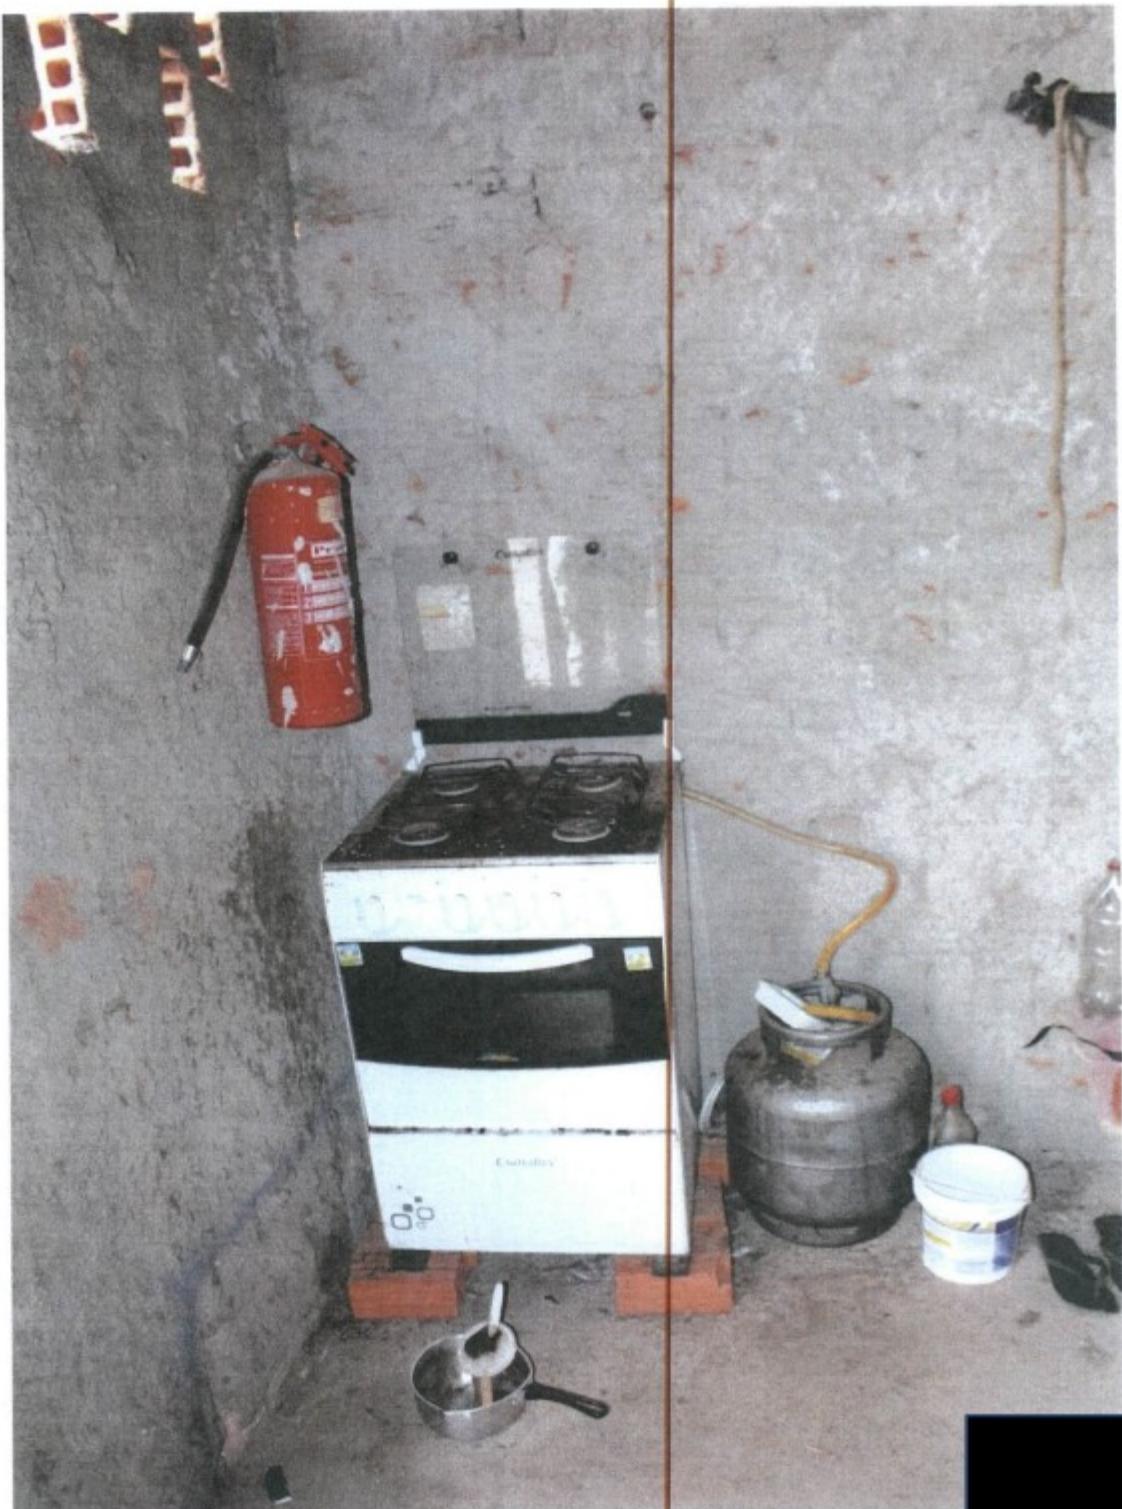
a.12) Preparo e aquecimento de refeição no interior do alojamento (Auto de Infração nº 20812074-2, ementa 218076-6).

Fogão e recipiente de GLP mantidos em um quarto do alojamento

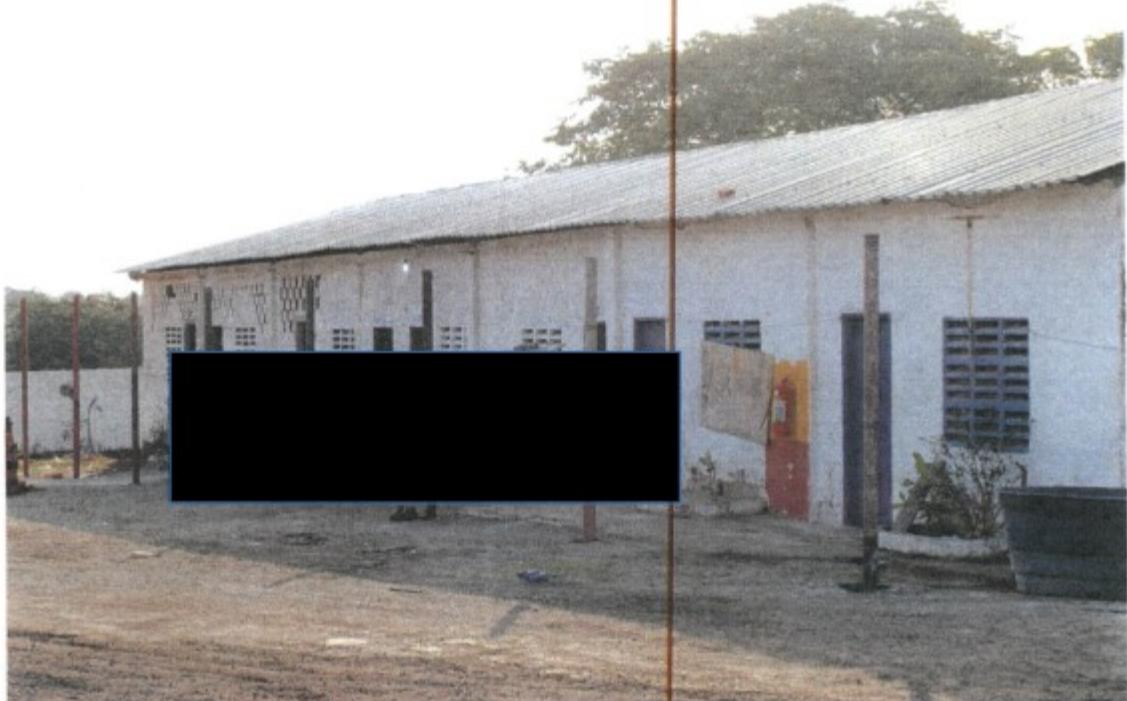
a.13) Inexistência de cartazes alusivos à prevenção de acidentes e doenças do trabalho (Auto de infração nº (Auto de infração nº 20812099-8, ementa 218731-0).

Área de vivência sem cartazes alusivos à prevenção de acidentes
