# RELATÓRIO DE FISCALIZAÇÃO

**MARQUES ENGENHARIA EIRELI**

**PERÍODO DA AÇÃO:** 17/08/2018 a 03/10/2018

**ATIVIDADE:** Construção de edifícios – CNAE: 4120-4/00(construção de edifícios)

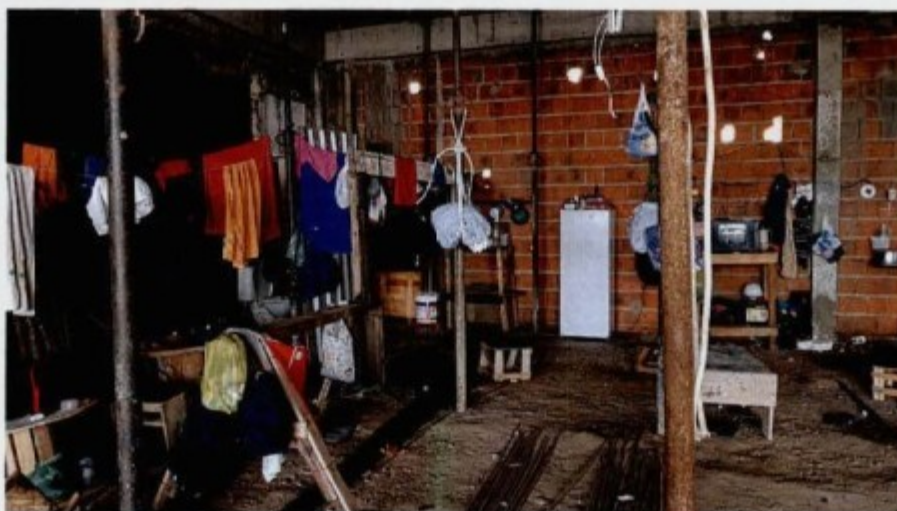
Figura 2 Local onde os trabalhadores estavam alojados no piso térreo do canteiro de obras.

O local disponibilizado para o alojamento dos trabalhadores era totalmente inapropriado, mal iluminado e em péssimas condições de higiene e limpeza. Os trabalhadores dormiam em redes amarradas nas escoras de aço que serviam à sustentação da laje do primeiro andar suportando linhas de madeira dispostas na horizontal e nos andaimes também precários, sobre escombros e materiais de construção com elementos perfuro cortantes como pontas de vergalhões, sem qualquer conforto ou privacidade.

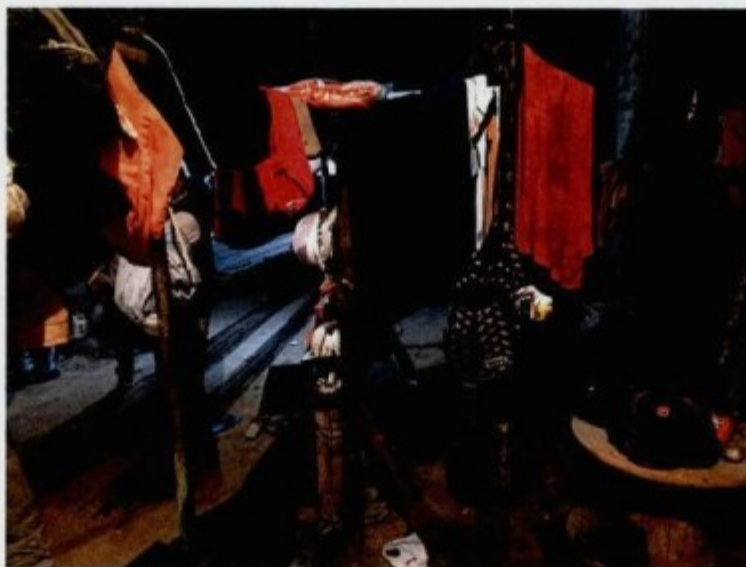
Não existiam instalações sanitárias adequadas, muito menos armários para guarda dos pertences pessoais, o que os obrigava a colocarem seus pertences em qualquer lugar, até mesmo nas instalações elétricas, sem qualquer organização ou diretamente no chão. O mesmo ambiente onde os trabalhadores armavam suas redes era também utilizado como

Figura 5 Pertences pessoais pendurados em cordas e escoras por falta de armários.

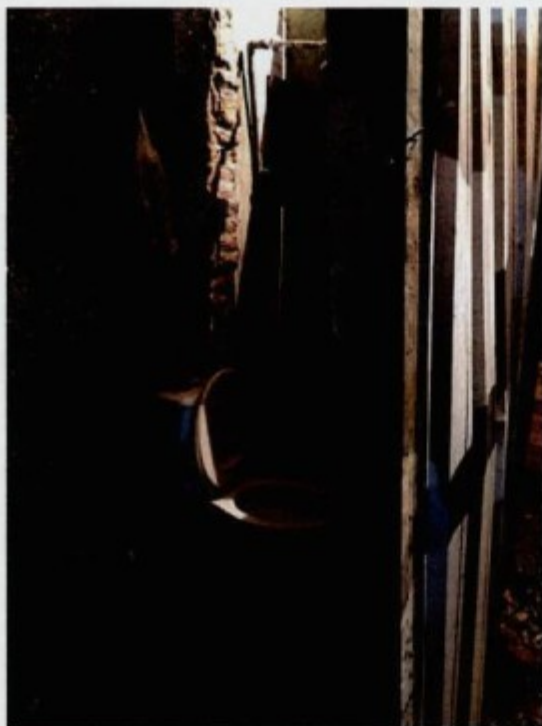
Figura 6: Instalação sanitária

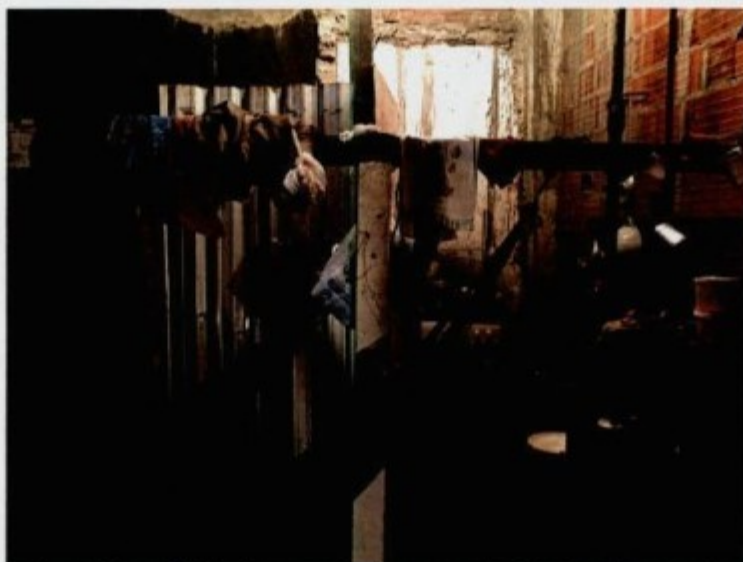
Figura 13 Vista do local disponibilizado como alojamento. Ao fundo a instalação sanitária e o fogão.

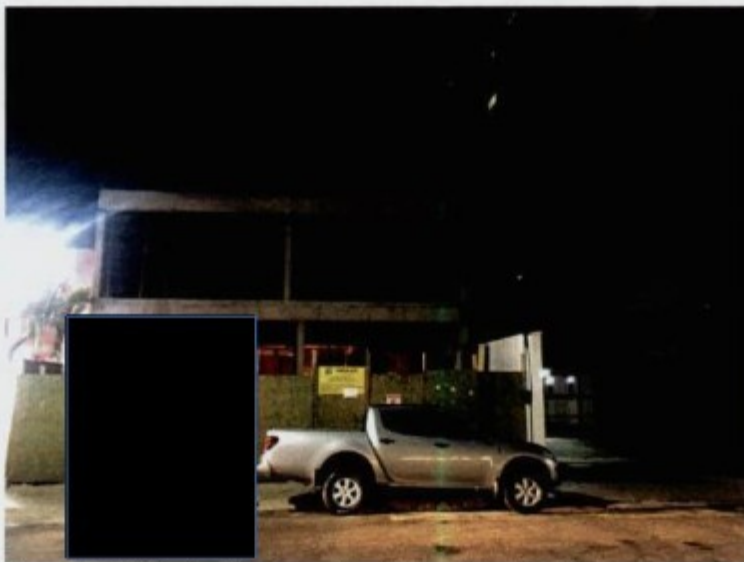
A obra auditada consistia na construção de edifício comercial com três andares e cobertura, envolvendo a realização de vários processos da indústria da construção civil, e suas atividades habituais constantes do Quadro I, código de atividade específica da NR-04, iniciada segundo informações colhidas com seus trabalhadores em meados de abril, corroborada com a Anotação de Responsabilidade Técnica – ART nº CE20180323732 de 10.04.2018.

Figura 14 Vista da obra em plena área nobre da cidade.

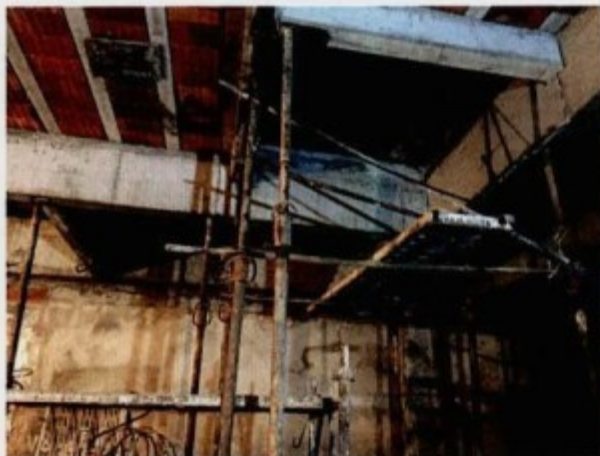
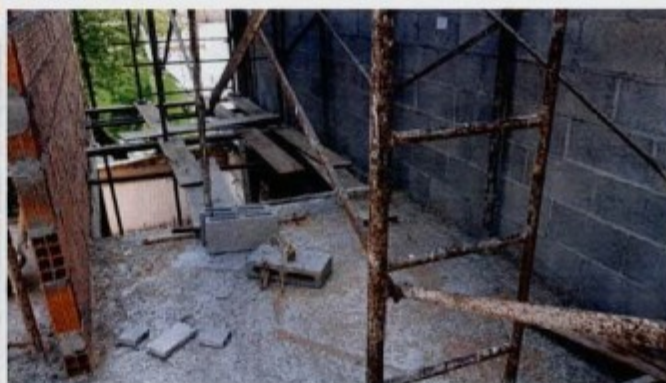
**12 Auto de Infração nº 215694481 - Ementa 2182190 Deixar de dotar as aberturas no piso de fechamento provisório resistente. (Art. 157, inciso I, da CLT, c/c item 18.13.2 da NR-18, com redação da Portaria nº 04/1995.)**

Figura 16 e 17 Abertura de piso sem proteção contra quedas.

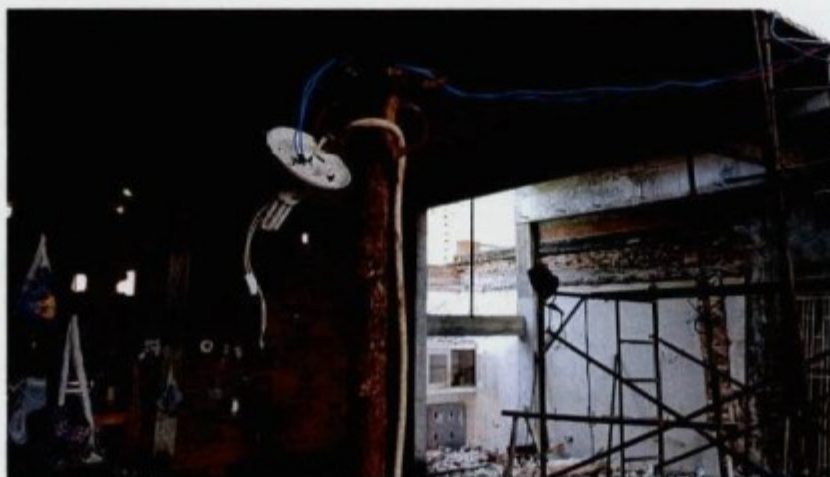
Destarte, a empresa falhou não só na elaboração dos projetos de instalações, laudo de aterramento ou diagramas unifilares, mas também física e diretamente expondo seus trabalhadores ao risco generalizado de choques elétricos por contato. Ademais, informo que o conjunto de irregularidades de risco grave e iminente, inclusive esta, fundamentou a imediata lavratura do embargo total da obra nº 1.013.722-0 até que fossem corrigidas tais irregularidades.

Figura 20: Instalação elétrica com risco de choque

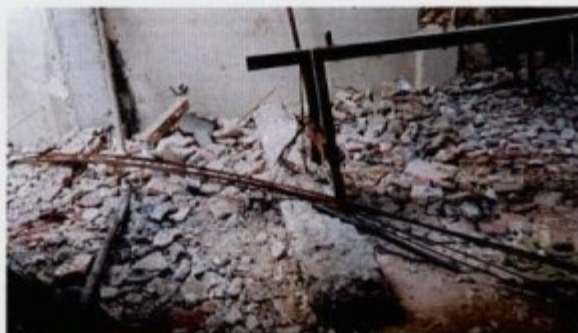
O conjunto de irregularidades de risco grave e iminente, inclusive esta, fundamentou a imediata lavratura do embargo total da obra nº 1.013.722-0 até que fossem corrigidas tais irregularidades.

Figura 23: Local de dobragem de vergalhões

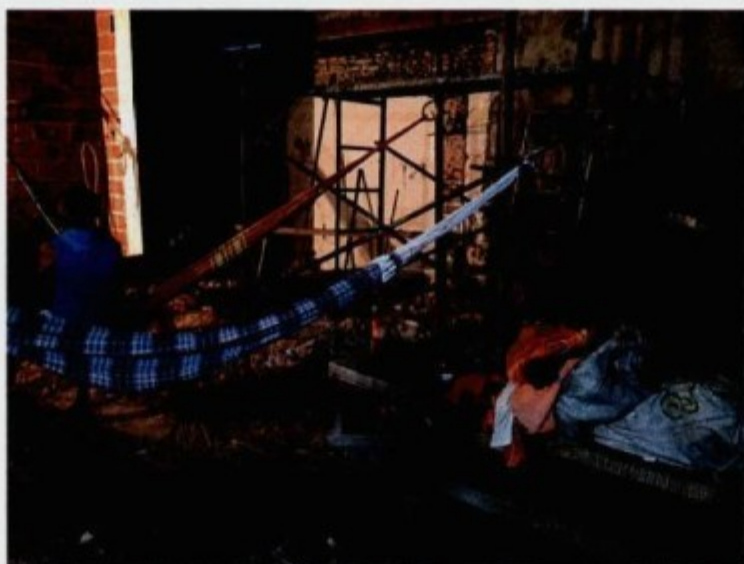
próprios trabalhadores, sem qualquer planejamento ou cálculo sobre suas cargas ou fixação. Neste sentido, a autuada incorreu na conduta prevista ao não possuir documentos que comprovassem que tais equipamentos suportassem as cargas de trabalho a que estão sujeitas, nem dimensionamento das estruturas de sustentação e fixação, a serem realizadas por profissional legalmente habilitado. Tal lacuna compromete toda as instalações de estruturas de andaimes, potencializando o imprevisto e desconsiderando qualquer das exigências de segurança da NR-18.

Figura 27: Andaimes improvisados

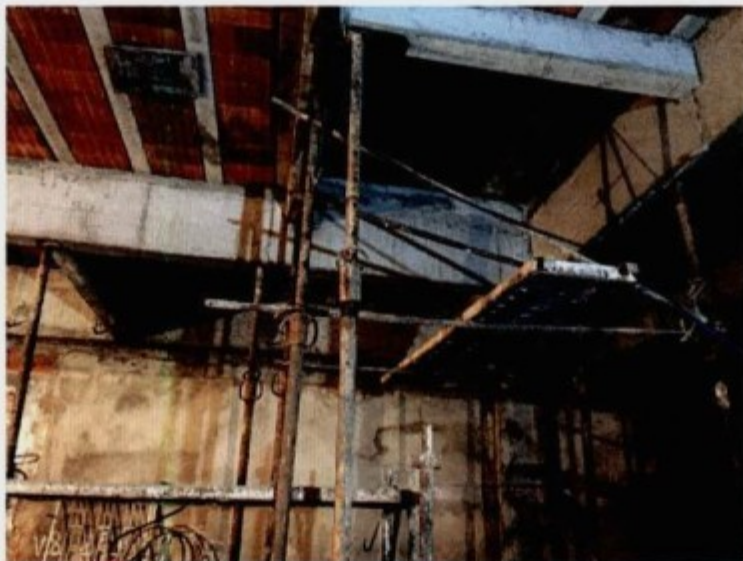
Constatamos a existência de andaimes sem guarda-corpos e rodapés. A situação crítica era generalizada no canteiro, destaco o andaime em que trabalhavam os operários na forma das vigas que se equilibravam sobre um pedaço de madeira no meio da estrutura, de pouco mais de 2,00m (dois metros de altura), no qual não havia nenhum sistema de guarda-corpo, muito menos rodapé. A situação de evidente improviso atentava contra o mínimo exigido pela norma e viola frontalmente o estabelecido para a forração, potencialmente expondo ao risco de queda seus usuários além de não possuir qualquer certificação acerca de seu dimensionamento.

**Figura 28 Andaime improvisado colocando em risco a integridade física do trabalhador.**

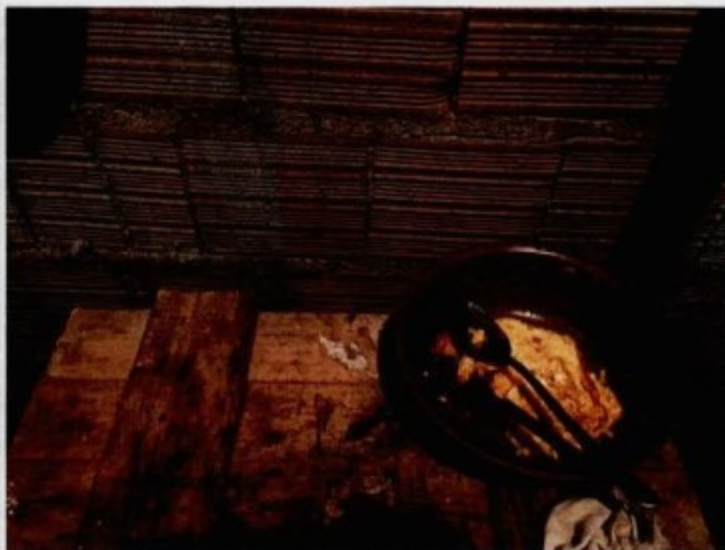
Figuras 31 e 32: "Alojamento" sem área adequada para refeições.

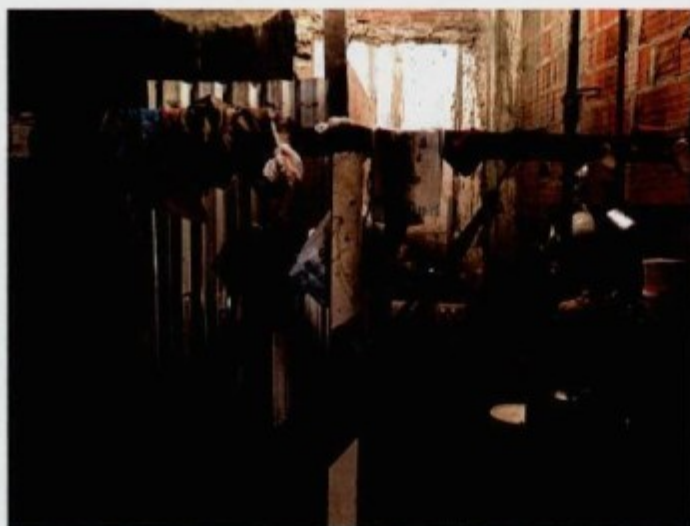
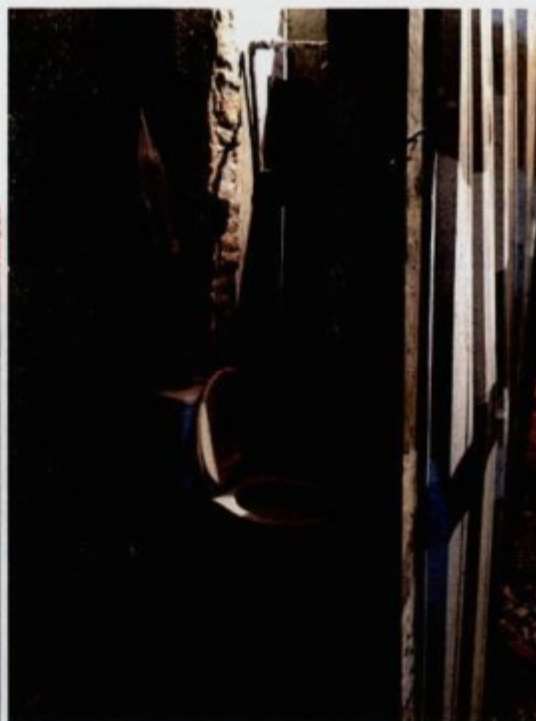
Figuras 5: "Instalação sanitária" disponibilizada precária e inadequada.

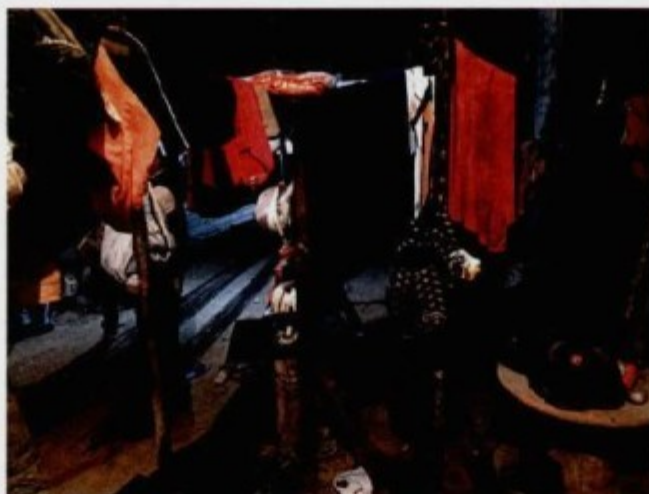
**Figura 7** Ausência de armários

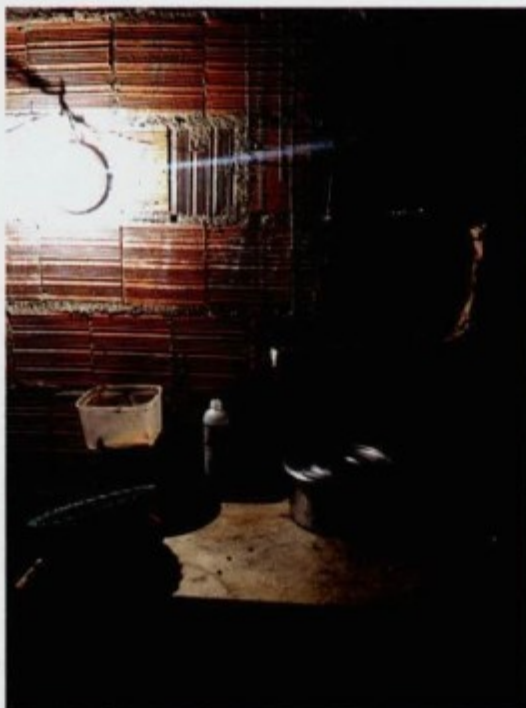
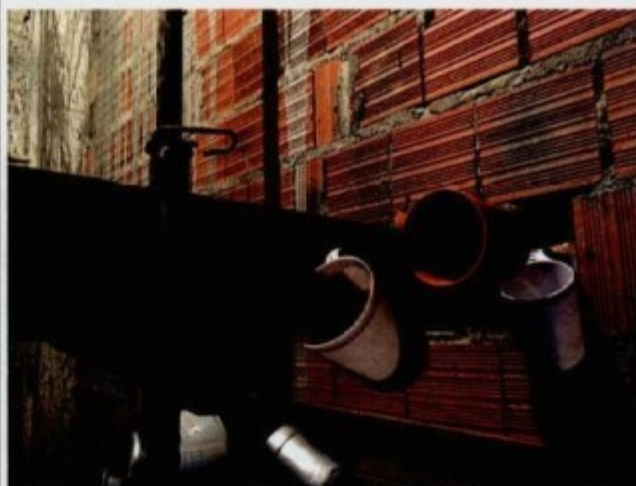
Figuras 37 e 38 Os trabalhadores usavam copos coletivos e consumiam água retirada diretamente da torneira.

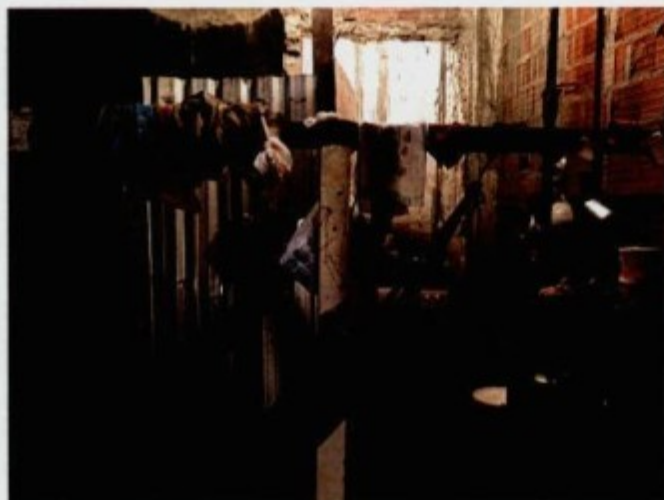
Figura 39 e 40: Cozinha improvisada
