ANÁLISE DE ACIDENTE DO TRABALHO

Nº de trabalhadores acidentados: 01	
Data do Acidente: 22/03/2019	Hora aproximada: 10:15h
Local do Acidente: Moega com grão moído de milho (DDG) na fazenda Rancho Alegre – MT.	
Tipo de Acidente: Fatal	
Entrevistados que contribuíram para a análise.	- Os trabalhadores que se encontravam na empresa durante a fiscalização, Sócio da fazenda e técnica de segurança.
Documentos examinados	Documentos pessoais dos trabalhadores acidentados; documentos profissionais dos trabalhadores acidentados; Termo de rescisão do contrato de trabalho; Boletim de ocorrência policial, CAT; atestado de óbito, PPRA e demais documentos apresentados pela empresa.

1 – Do local do acidente

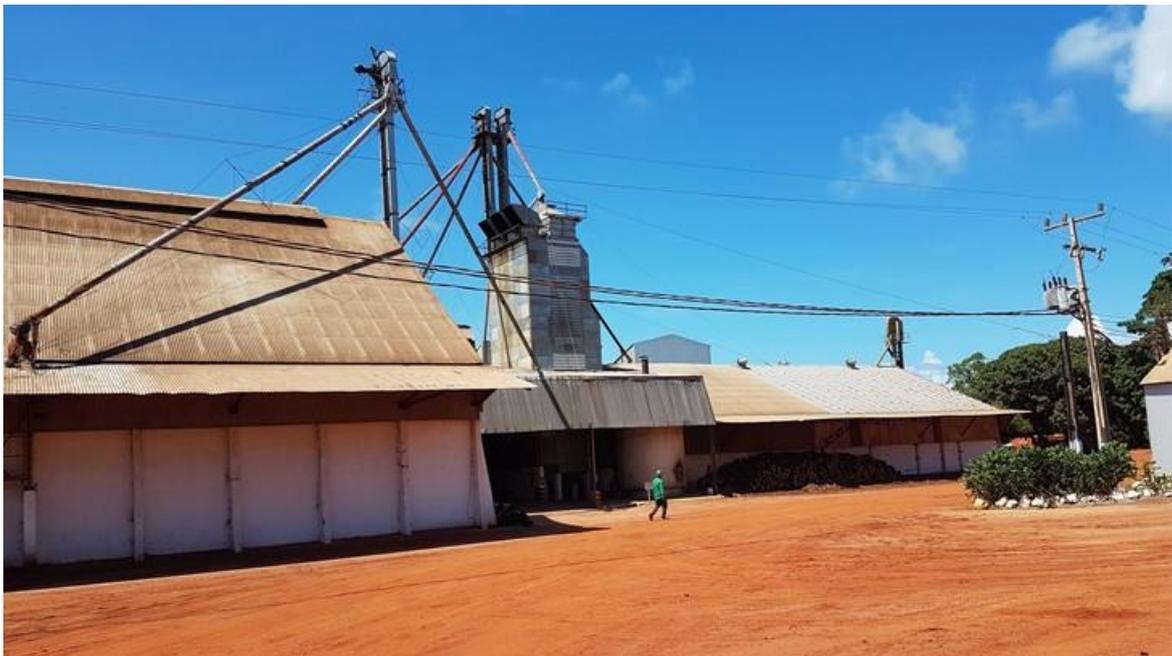
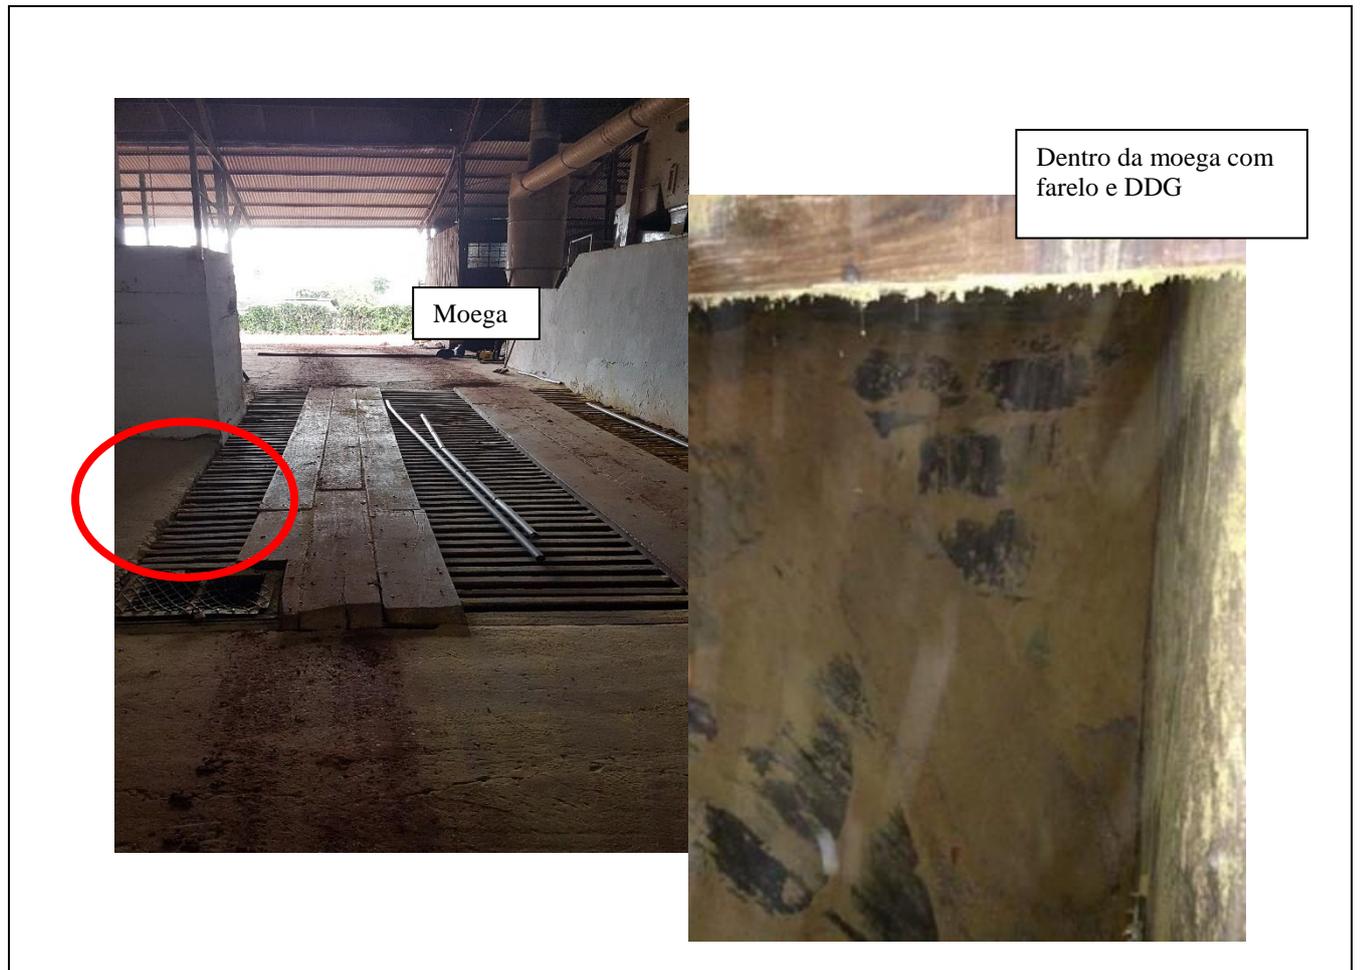
O armazém contém quatro moegas e todas as entradas e protegida com cadeado, o local do acidente foi na moega três espaço confinado quatro, é feita de alvenaria com queda em forma de “v”, com 3,80 m de largura por 6,80 m de comprimento e por 4,0 m de profundidade, com entrada de 0,5 m x 0,5 m, o local e a área de entrada de produtos como DDG e FARELO, onde está a moega tem uso exclusivo para produção de ração para os animais da propriedade.

O trabalhador entrou na moega, no galpão de armazenamento de grãos, para fazer a limpeza do local.

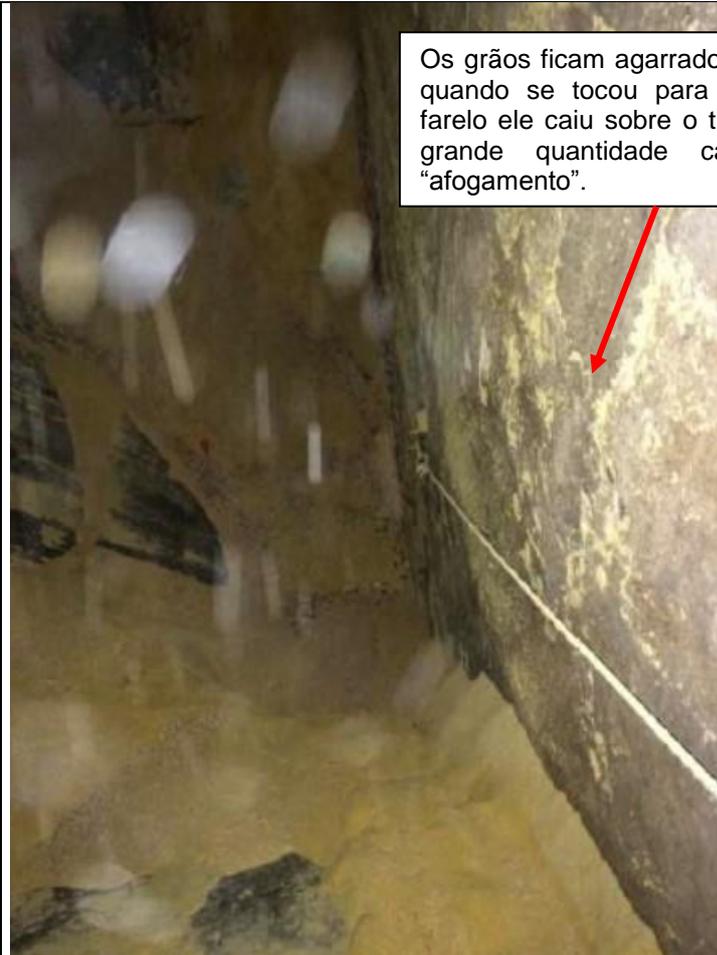
Segundo os trabalhadores, o Sr. Francisco entrou para fazer a limpeza e a parede de farelo, que fica grudada na parede da moega, caiu sobre o trabalhador causando sua morte por asfixia.

Os grãos ficam agarrados na parede e quando se tocou para quebrar esse farelo ele caiu sobre o trabalhador em grande quantidade causando seu "afogamento".

- 1 – Elaborou o cadastro dos espaços confinados;
- 2 – Elaborou plano de emergência e salvamento;
- 3 – Elaborou Plano de proteção respiratória;
- 4 – Elaborou procedimentos de trabalho e as permissões de trabalho;

Após o ocorrido, para que não houvessem mais acidentes com outros colaboradores, a empresa reuniu os líderes de equipe e estipulou que fossem colocados cadeados em todos os espaços confinados, pois os mesmos já possuíam tampas e portas. Realizou adequações e novos treinamentos. Conscientizou todos os colaboradores da necessidade de cumprir as normas de segurança e medicina do Trabalho, pois até o momento a empresa fornecia, mas a cobrança era leve, e que a partir do presente momento haveria uma cobrança rigorosa com embasamento na lei. A empresa sempre disponibilizou cursos e treinamentos, bem como equipamentos para a proteção do trabalhador, mas falhou na exigência do cumprimento da sua totalidade.
