**RELATÓRIO FOTOGRÁFICO**

RTF: nº 01/2025 – INMET/RS

LOCAL	ÁREA DA INTERVENÇÃO	DATA DA VISITA	RESPONSÁVEL TÉCNICO PELA VISITA
PORTO ALEGRE-RS	EDIFICAÇÕES DO INMET - RS	09/07/2025 a 11/07/2025	Eng. Civil – Rodrigo da Silva CREA: 32.444/D-DF

DATA/PERÍODO DO REGISTRO FOTOGRÁFICO	ÁREA/LOCAL ANALISADO
09/07/2025 a 11/07/2025	PRÉDIO SEDE DO INMET E FACHADAS DO PRÉDIO ANEXO DO INMET (OCUPADO PELO IBAMA).

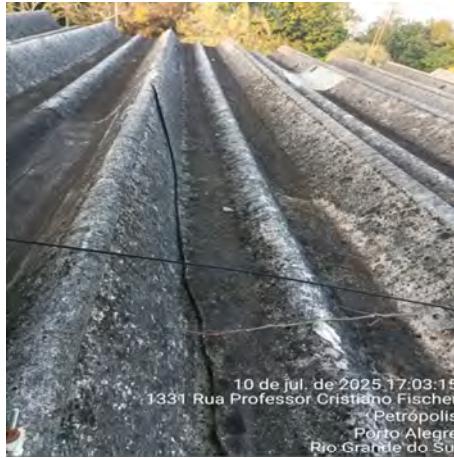
O estado atual do telhado do edifício INMET-RS apresenta-se significativamente comprometido devido ao avançado desgaste e às numerosas deteriorações acumuladas ao longo do tempo. A cobertura, predominantemente composta por telhas do tipo calhetão, encontra-se em condições que prejudicam sua eficiência na função essencial de proteção da edificação contra as intempéries, além de comprometer a condução adequada das águas pluviais até os sistemas de saída, como os condutores e calhas.

Imagen 1 – Telha Kalhetão quebrada

Diante do quadro de deterioração, é imprescindível a realização de uma reforma detalhada com intervenções necessárias, incluindo a substituição integral do sistema de cobertura por materiais modernos e duráveis, bem como a revisão e reforço das calhas e condutores para garantir a funcionalidade e a protegibilidade da edificação.

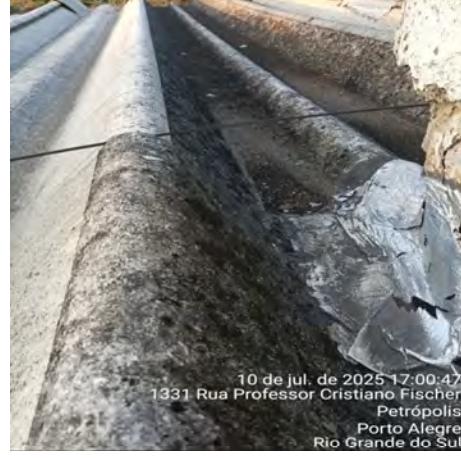
Imagen 2 – Telha Kalhetão emendada com manta

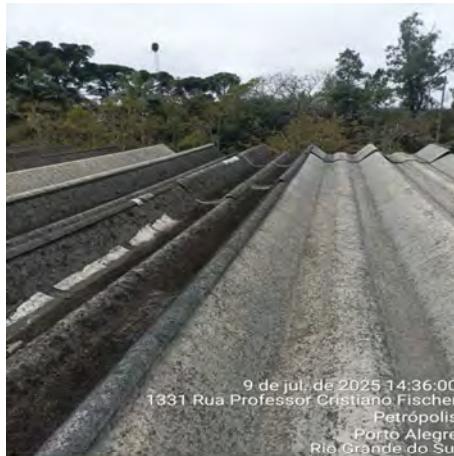
Imagen 3 - Telha Kalhetão quebradas e emendadas com manta

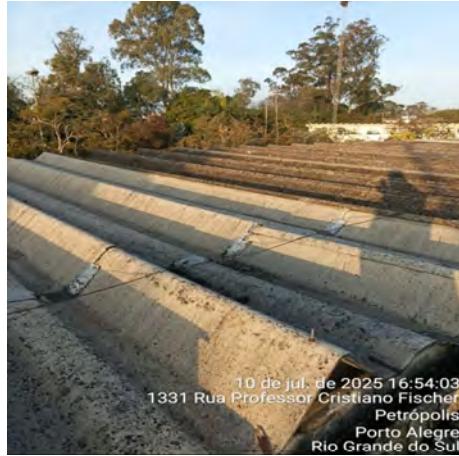
Imagen 4 - Telha Kalhetão quebradas e emendadas com manta

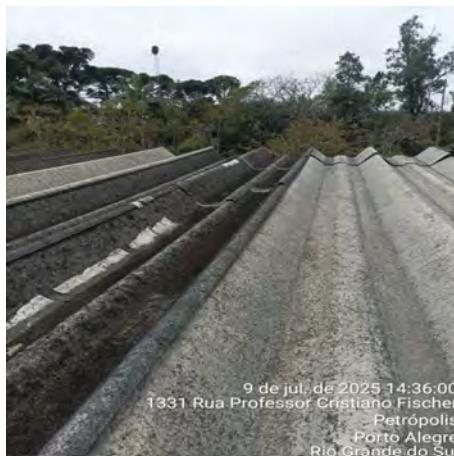
Imagen 5 - Telha Kalhetão quebradas e emendadas com manta

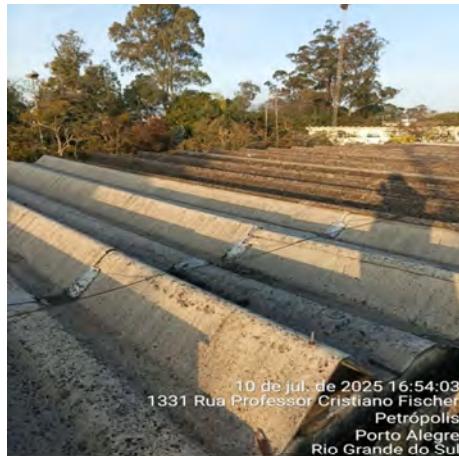
Imagen 6 - Telha Kalhetão quebradas e emendadas com manta

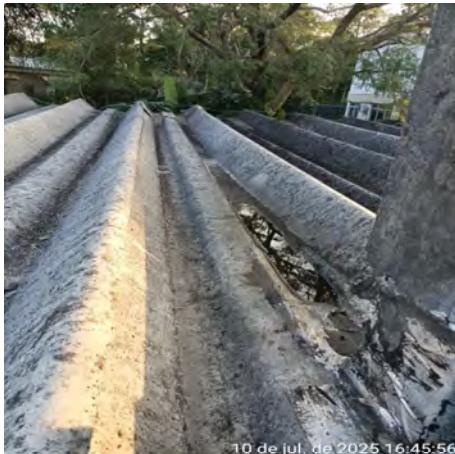
Imagen 7 – Telha Kalhetão com formação de envergaduras e deformações ao longo dos eixos

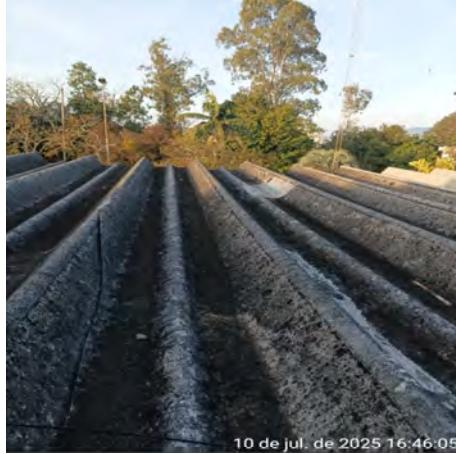
Imagen 8 – Telha Kalhetão quebradas e com formação de envergaduras e deformações ao longo dos eixos

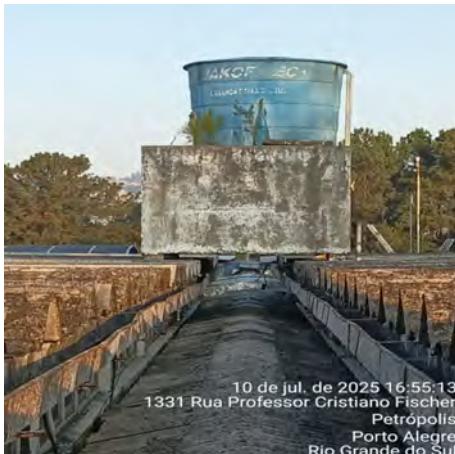
O sistema de cobertura também apresenta calhas de fibra com perfurações, desníveis e baixa capacidade de vazão, resultando em refluxo e acúmulo de água, especialmente em períodos de precipitação intensa. As calhas metálicas do corredor, de área de condução insuficiente, apresentam-se mal dimensionadas para a vazão de água gerada, além de sinais de corrosão e descontinuidades, comprometendo sua funcionalidade. As cumeeiras e telhas onduladas, presentes em elevados setores do telhado, exibem grande número de quebras, reduzindo ainda mais a estanqueidade e a proteção da estrutura.

Imagen 9 – Desnívelamento das calhas de fibra

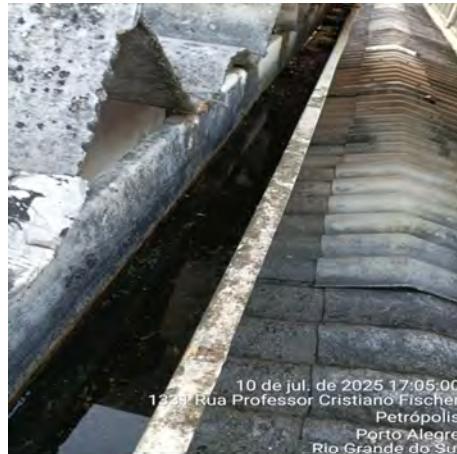
Imagen 10 – Acúmulo da água nas calhas devido o desnívelamento

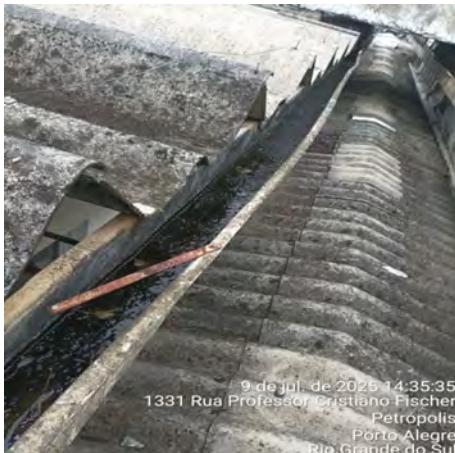
Imagen 11 – Calhas de fibra com perca de seção devido ao desgaste do material

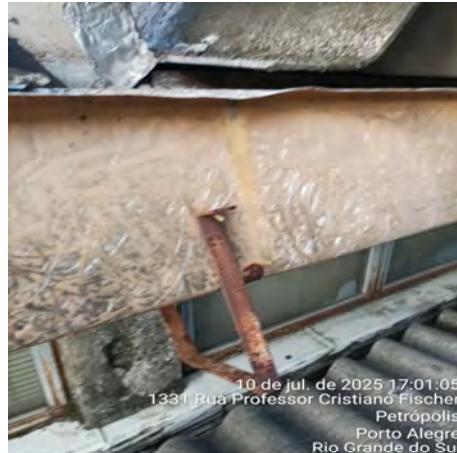
Imagen 12 – Suporte de sustentação das calhas soltos ou quebrados em vários pontos

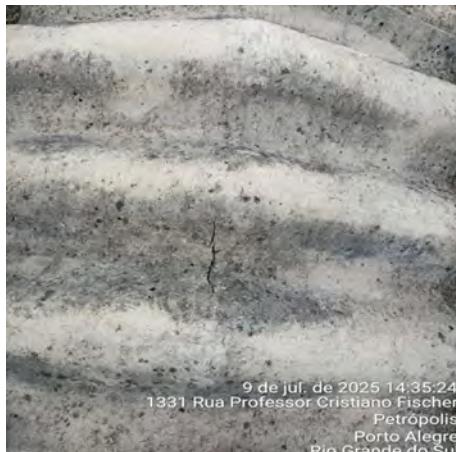
Imagen 13 – Cumeeiras quebradas

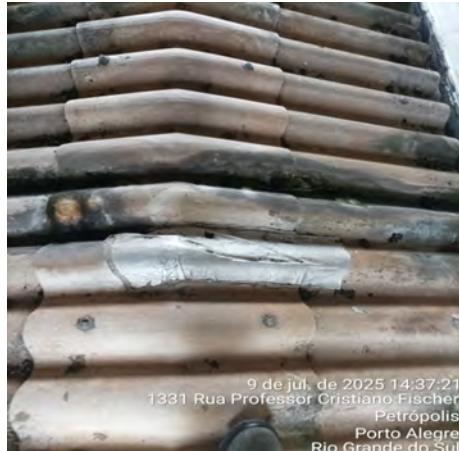
Imagen 14 – Cumeeiras quebradas

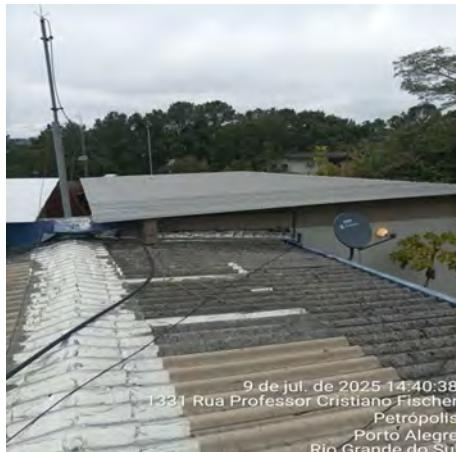
Imagen 15 – Cumeeiras e telhas quebradas emendas com manta

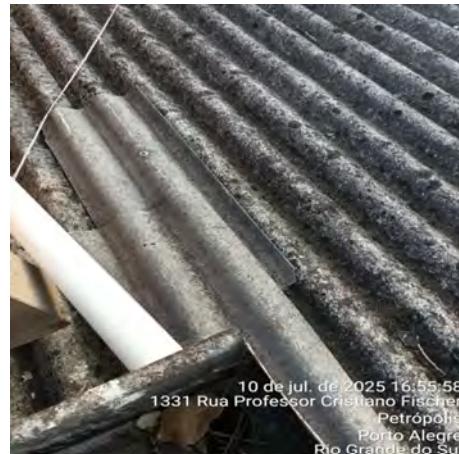
Imagen 16 – Telhas onduladas quebradas

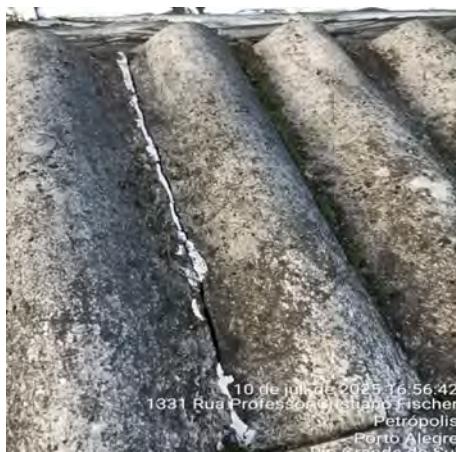
Imagen 17 – Telhas onduladas quebradas

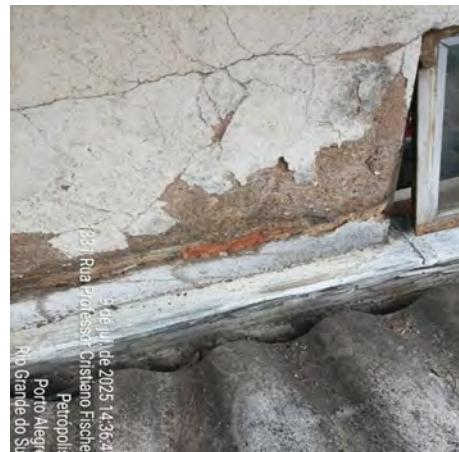
Algumas áreas do telhado foram parcialmente substituídas por telhas metálicas, porém, estas foram instaladas de forma precária, sujeitas às ações do vento, que podem ocasionar novamente a remoção de partes do telhado. As calhas metálicas do sistema de condução de águas do corredor apresentam-se com insuficiências no dimensionamento, dificultando a drenagem eficiente das águas pluviais, contribuindo para o risco de infiltrações e danos estruturais adicionais.

Imagen 18 – Calha metálica do rebaixo da cobertura  
Instalada sem o rufo de proteção nas paredes e estruturas  
da edificação

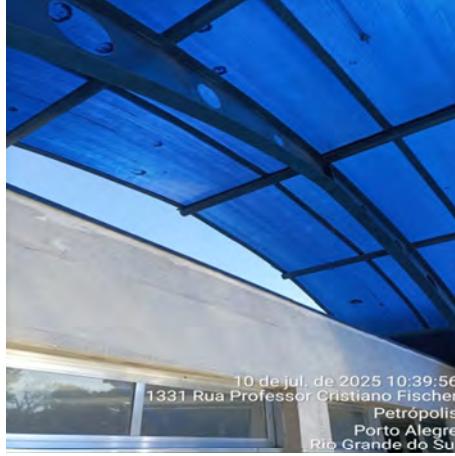
Imagen 20 – Cobertura das marquises em policarbonato contendo excesso de sujeira e estruturas metálicas com a pintura envelhecida

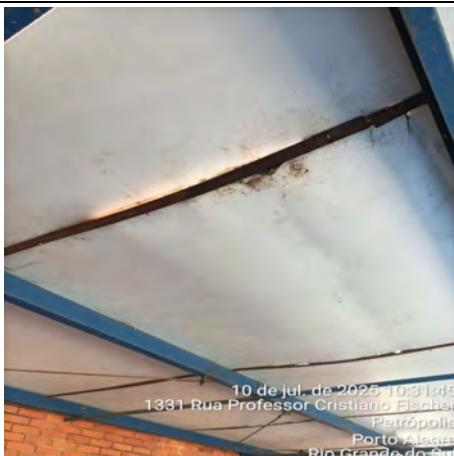
Imagen 21 – Cobertura em chapa metálica do estacionamento posterior com estrutura bastante fadigada e com patologias avançadas de ferrugem

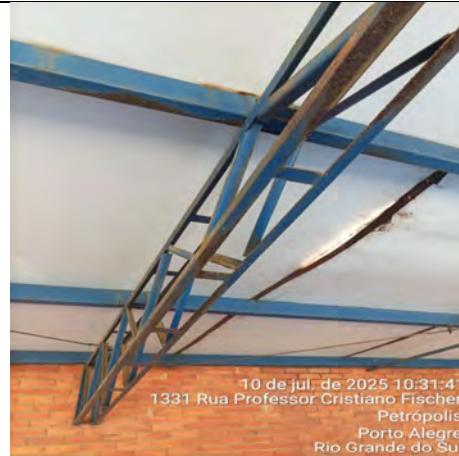
Imagen 22 – Estruturas metálicas da cobertura posterior com pintura comprometida e ferrugem em alguns elementos estruturais da cobertura

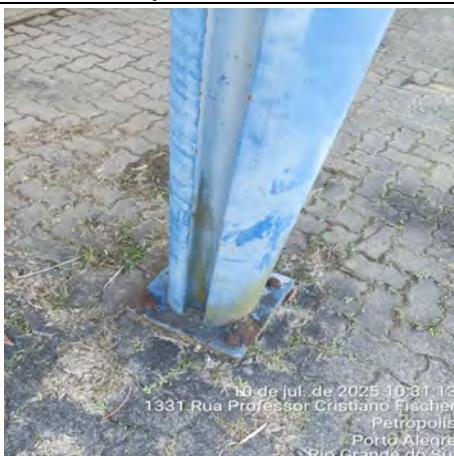
Imagen 23 – Sapatas dos pilares metálicos da cobertura estacionamento com pintura queimada e envelhecida e ferrugem

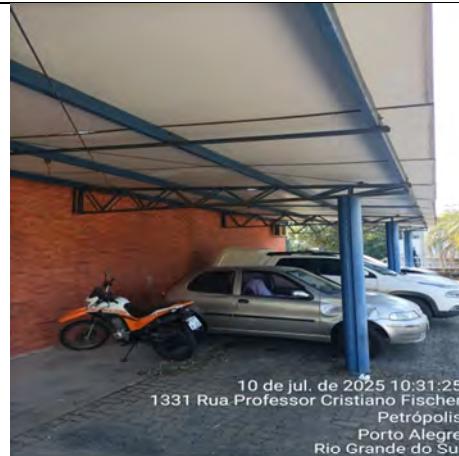
Imagen 24 – Estruturas e cobertura do estacionamento posterior com necessidade de substituição do telhamento e revitalização das estruturas

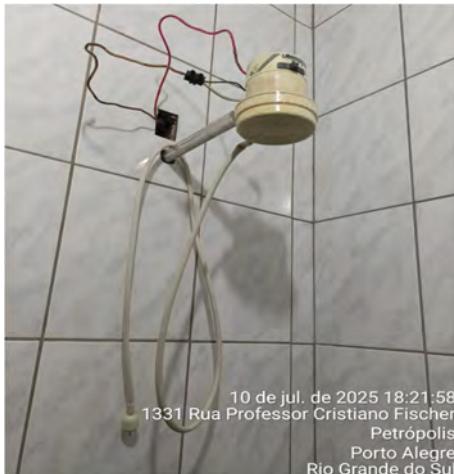
Imagen 25 – Fiação exposta

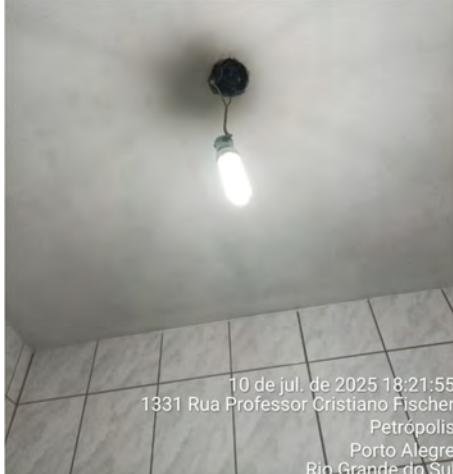
Imagen 26 – Fiação exposta

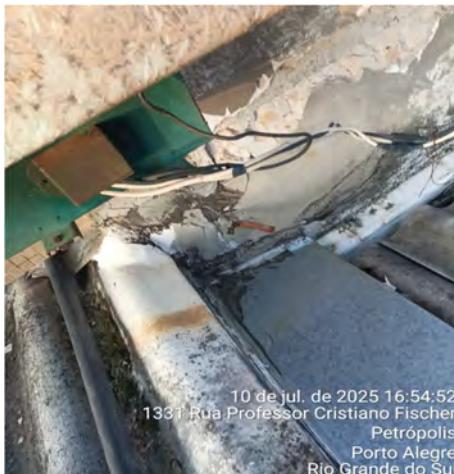
Imagen 27 – Fiação exposta na cobertura

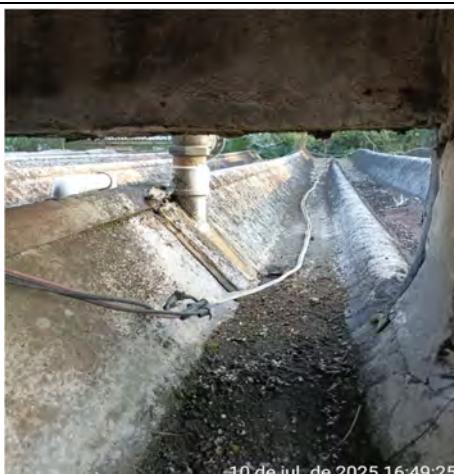
Imagen 29 – Fiação exposta na cobertura

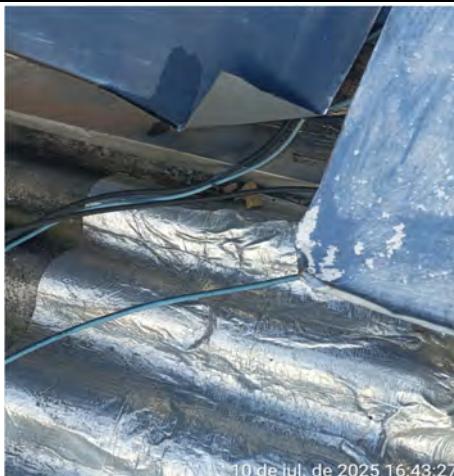
Imagen 31 – Fiação exposta na cobertura

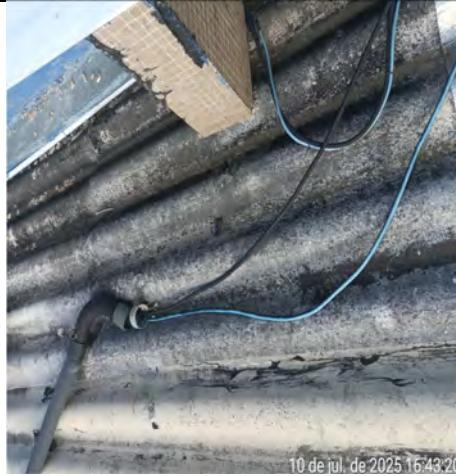
**Eletrodutos de PVC:** Os eletrodutos de PVC aparentes apresentam um estado crítico de deterioração. Encontram-se ressecados e desnivelados, com elementos de fixação que já não suportam adequadamente o peso dos componentes. Essa condição compromete a integridade estrutural das instalações elétricas, aumentando os riscos de deslocamentos, quebras e possíveis danos aos sistemas elétricos.

Imagen 32 – Eletroduto sem continuidade e fiação exposta

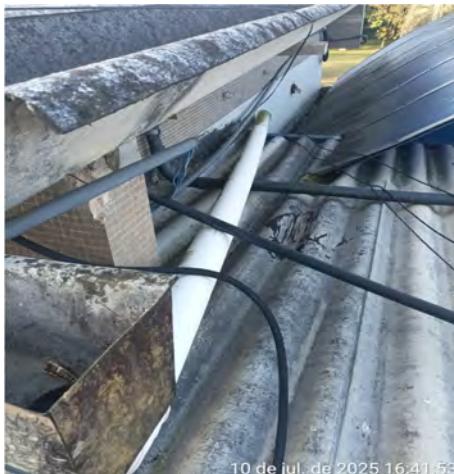
Imagen 33 – Eletroduto passando pela cobertura com sinais de desgaste

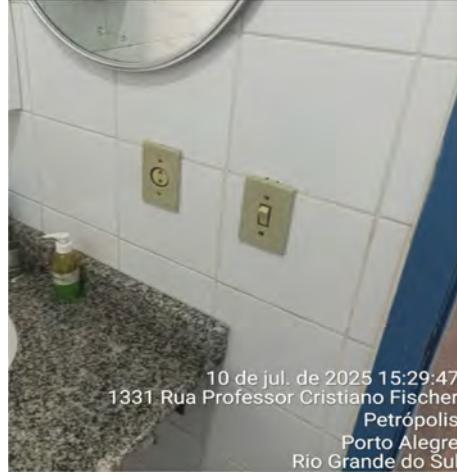
Imagen 34 – Tomadas fora do padrão e norma NBR 14136

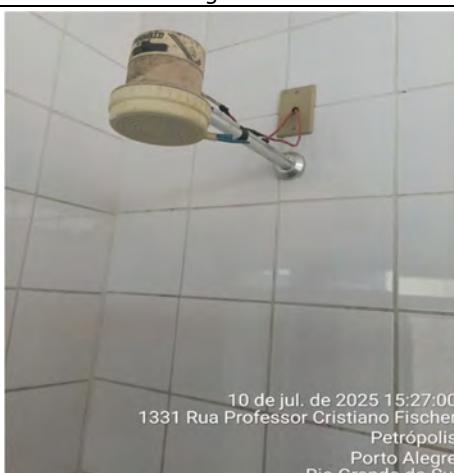
Imagen 35 – Chuveiros antigo e emenda dos cabos próximo ao braço do chuveiro

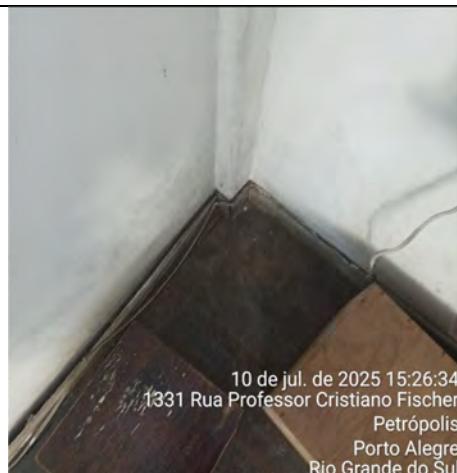
Imagen 36 – Fiação exposta passando pelo rodapé de madeira

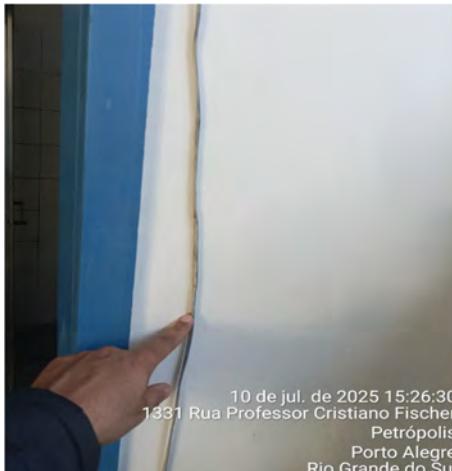
Imagen 37 – Fiação exposta passando pelo alisar da porta

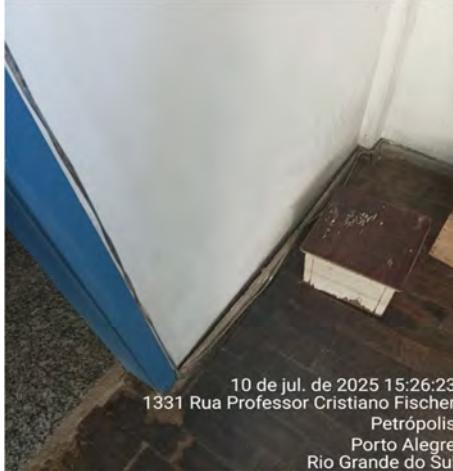
Imagen 38 – Fiação exposta passando pelo rodapé de madeira

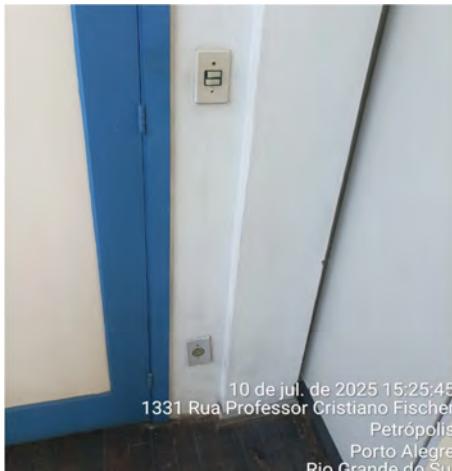
Imagen 39 – Tomadas fora do padrão e norma NBR 14136

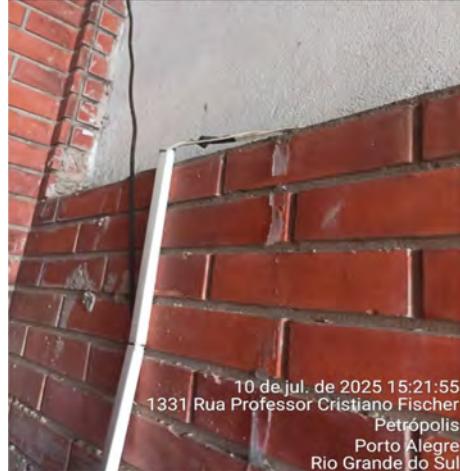
Imagen 40 – Fiação exposta e canaletas quebradas

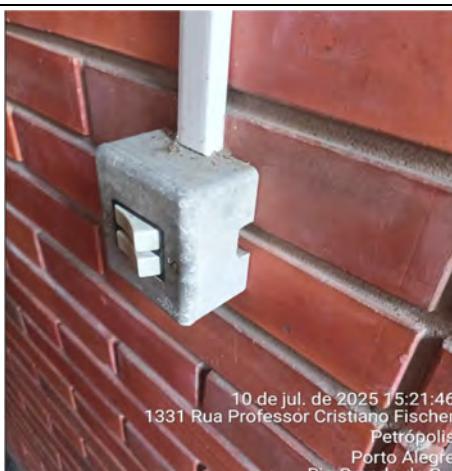
Imagen 41 – Interruptores antigos e danificados

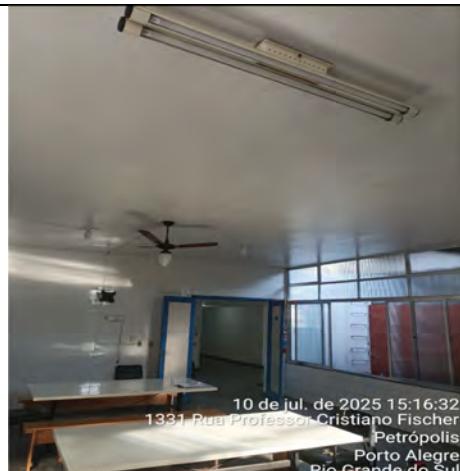
Imagen 42 – Lâmpadas queimadas

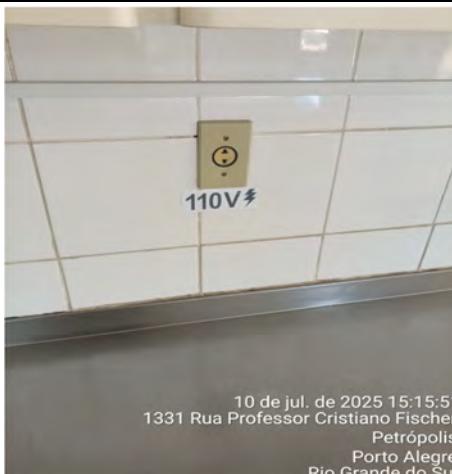
Imagen 43 – Tomadas fora do padrão e norma NBR 14136

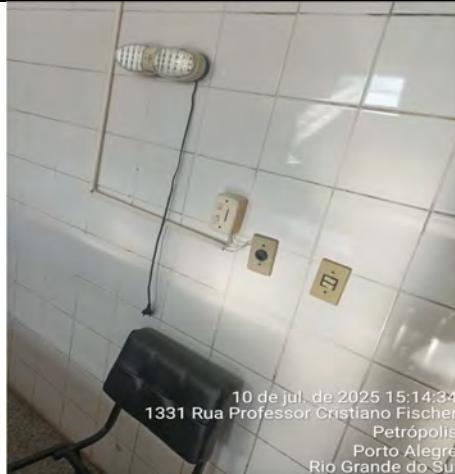
Imagen 44 – Tomadas fora do padrão e norma NBR 14136

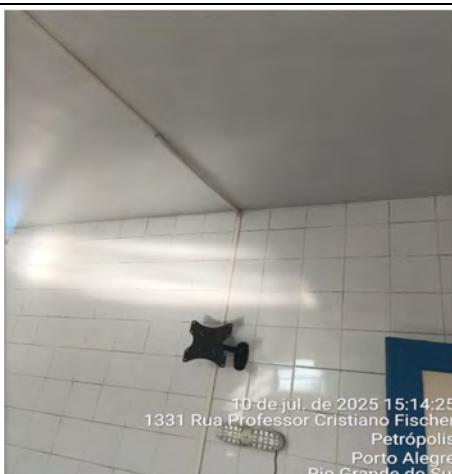
Imagen 45 – Canaleta fixada no teto danificada

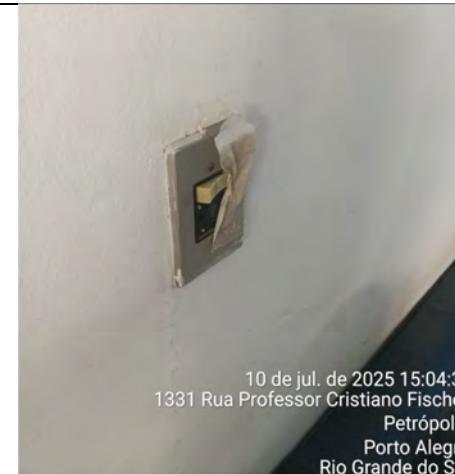
Imagen 46 – Tomadas quebrada e fora do padrão e norma NBR 14136

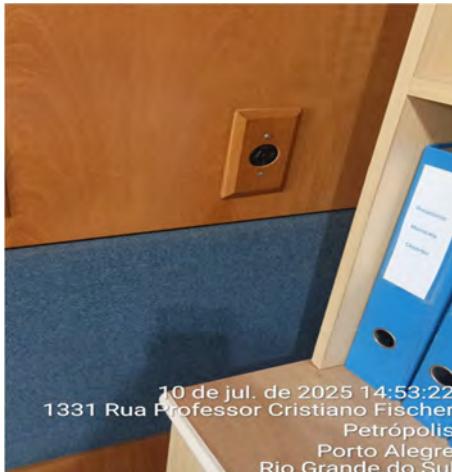
Imagen 47 – Tomadas fora do padrão e norma NBR 14136

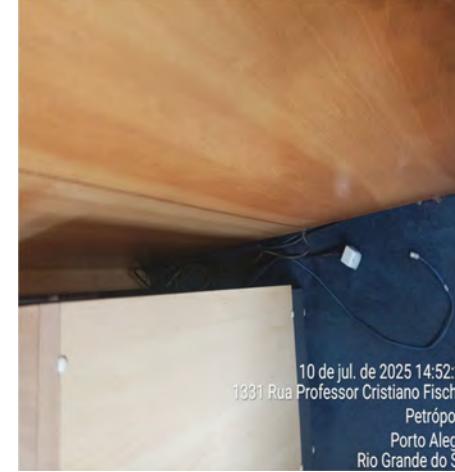
Imagen 48 – Fiação expostas

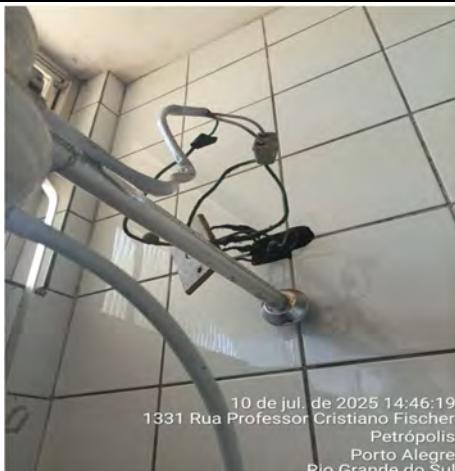
Imagen 49– Fiação expostas e tomadas danificadas

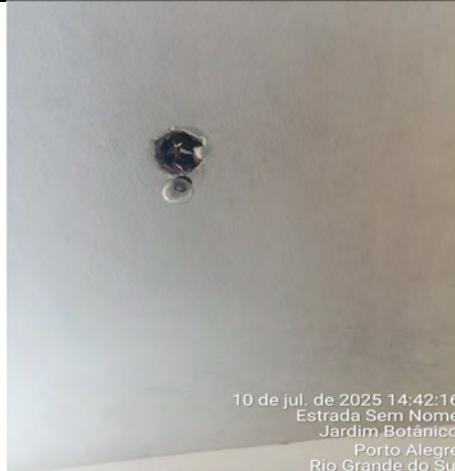
Imagen 50– Fiação expostas e lâmpada queimada

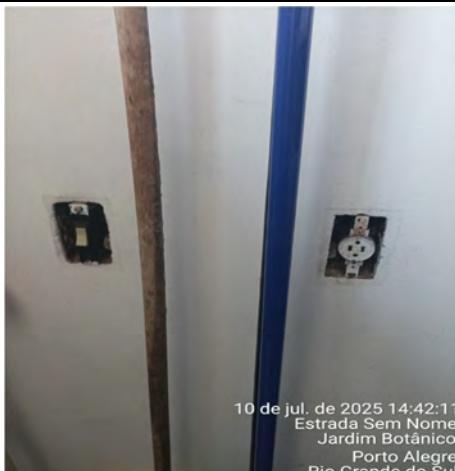
Imagen 51– Tomadas danificadas e fora do padrão e norma  
NBR 14136

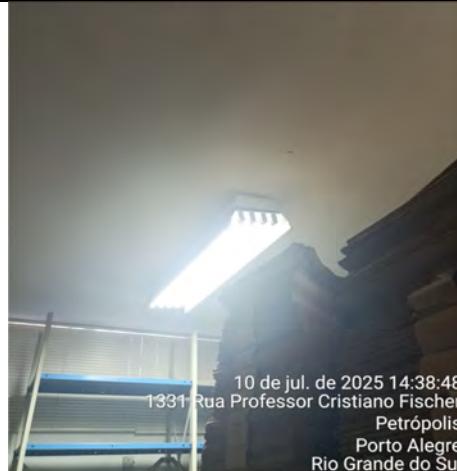
Imagen 52– Luminárias despencando

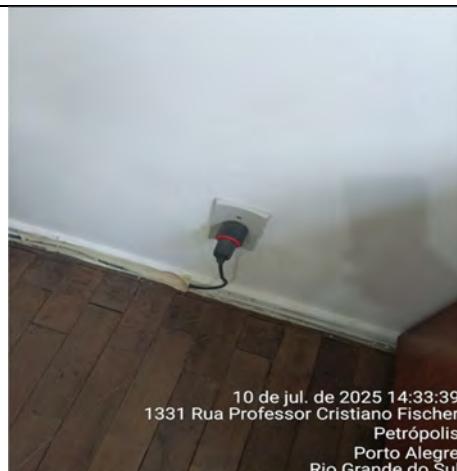
Imagen 54– Utilização de extensões podendo ter  
sobrecarga

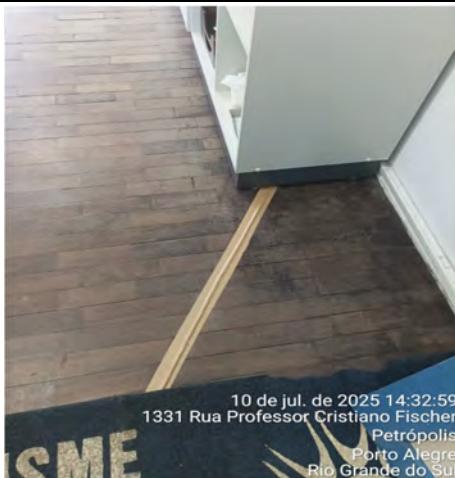
Imagen 55–Fiação passando sob o piso

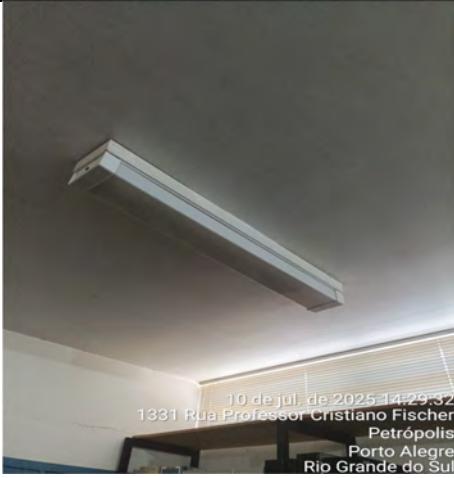
Imagen 56–Lâmpadas queimadas

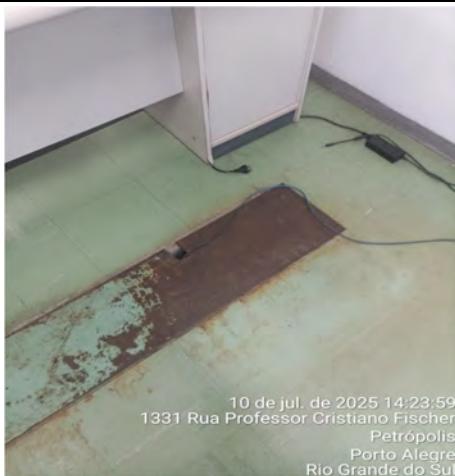
Imagen 57–Tampas metálicas das calhas de piso apresentam pontos de oxidação (ferrugem).

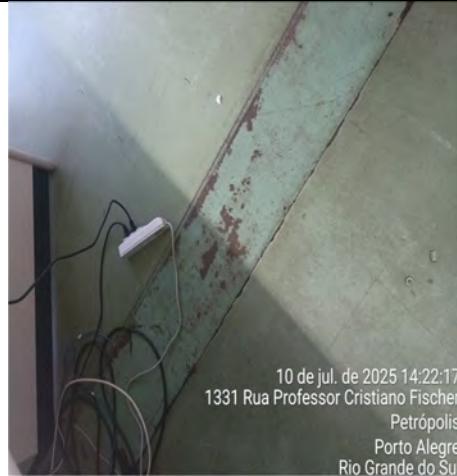
Imagen 58–Tampas metálicas das calhas de piso apresentam pontos de oxidação (ferrugem).

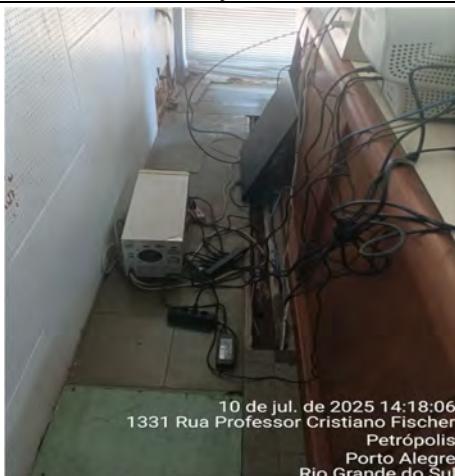
Imagen 59–Fiações elétricas e rede expostas

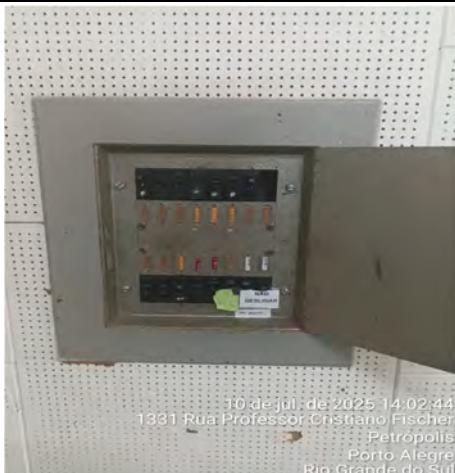
Imagen 61– Quadro metálico antigo, com componentes em desacordo com as normas técnicas vigentes.

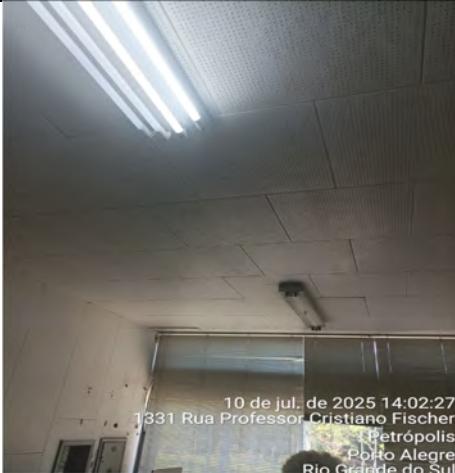
Imagen 62– Luminárias danificadas e lâmpadas queimadas

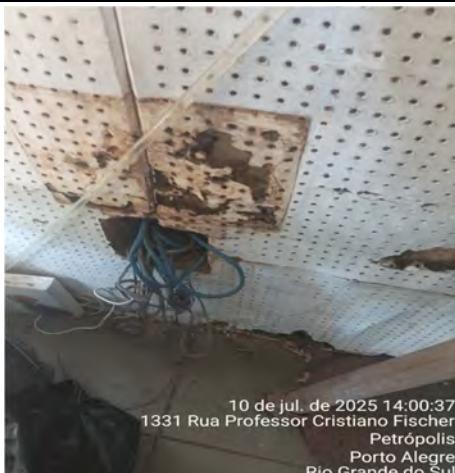
Imagen 63– Cabos de rede e elétrica passando nas mesmas caixas de passagem

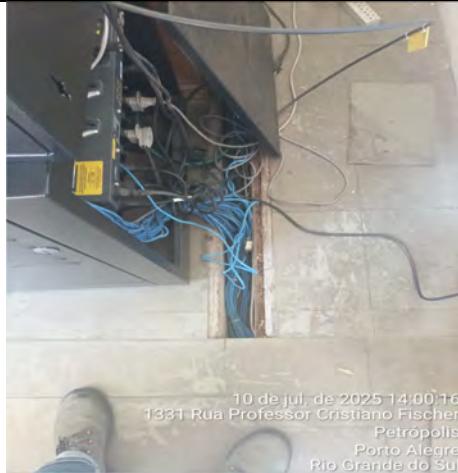
Imagen 64– Cabos de rede expostos sob o piso

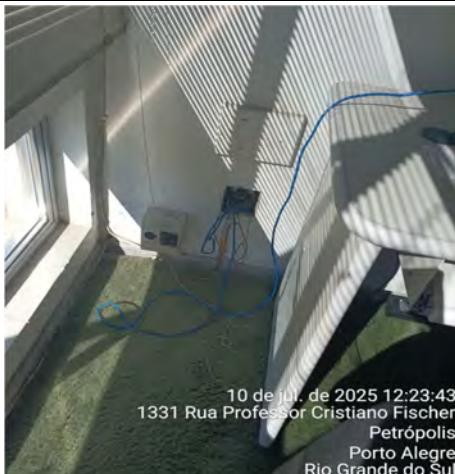
Imagen 65– Cabos de rede e eletrico expostos sob o piso

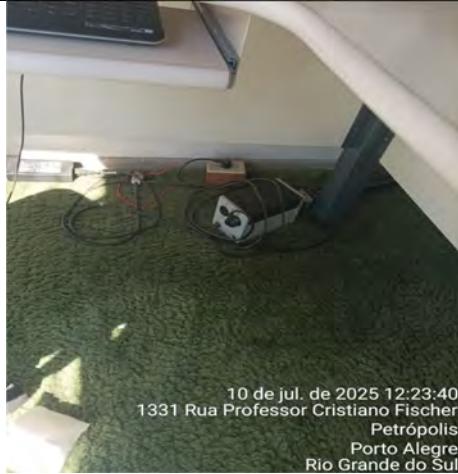
Imagen 66– Cabos elétricos e tomada expostos sob o carpete

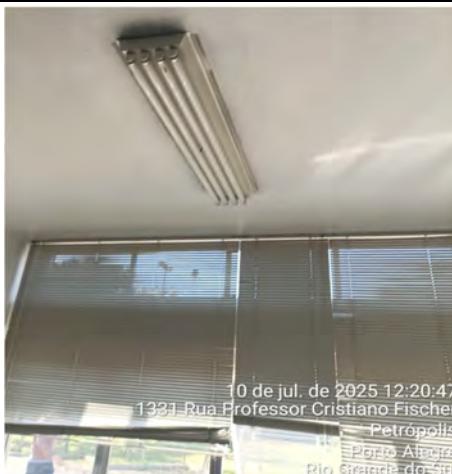
Imagen 67–Lâmpadas queimadas

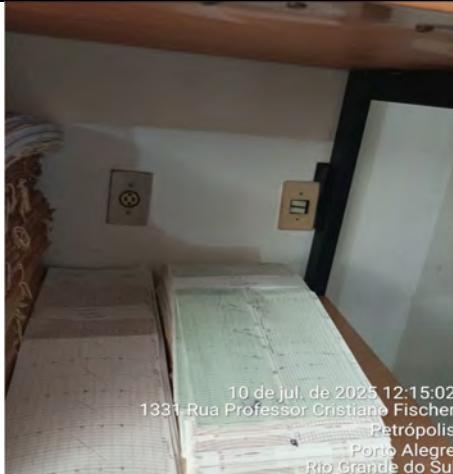
Imagen 68–Tomadas fora do padrão e norma NBR 14136

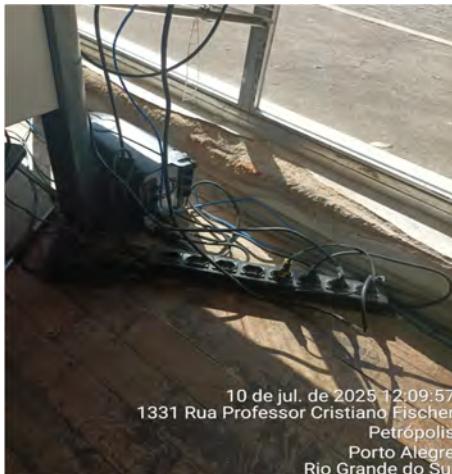
Imagen 69– Utilização de extensões podendo ter sobrecarga elétrica

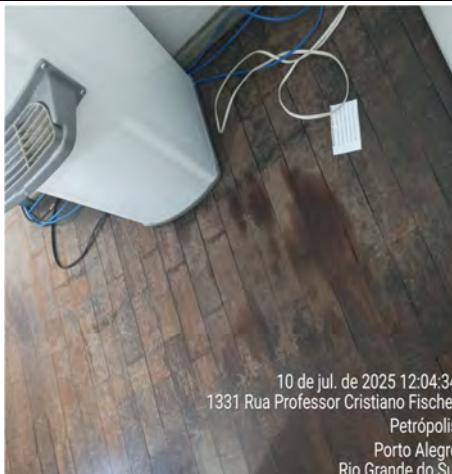
Imagen 71– Fiação elétrica passando sob o piso

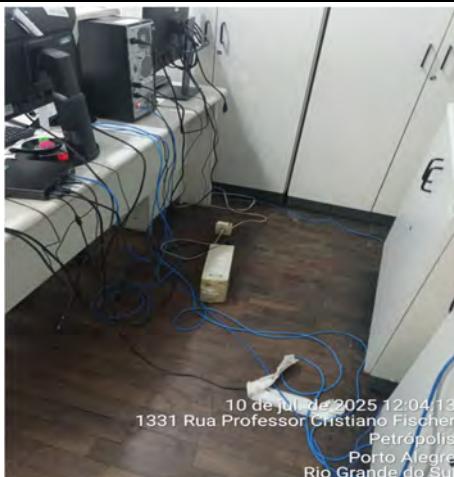
Imagen 73 – Cabos de rede e elétricos soltas sob o piso

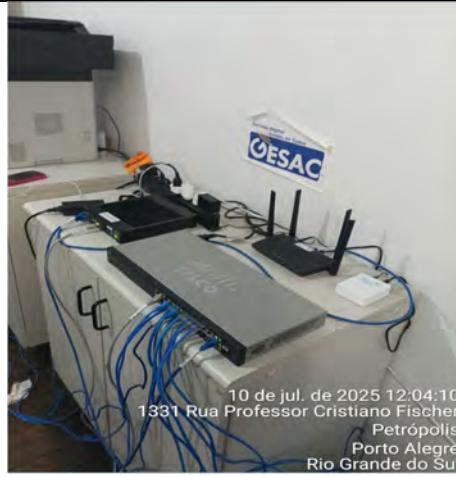
Imagen 74 – Cabos de rede e elétricos soltas sob o piso

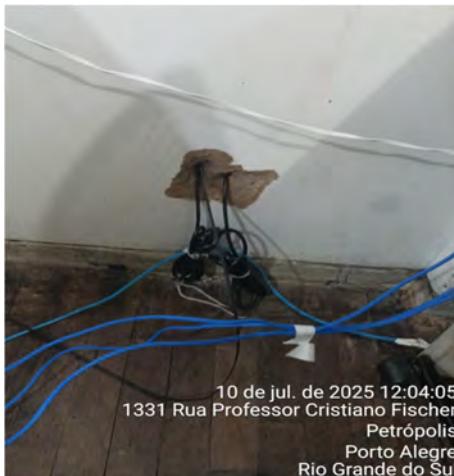
Imagen 75 – Cabos de rede soltas sob o piso

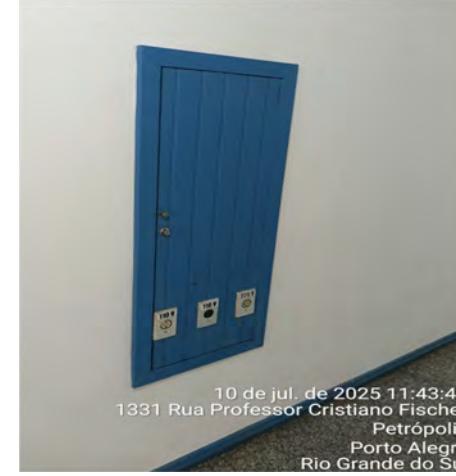
Imagen 76 – Quadro elétrico interno instalado no corredor central e com estrutura em madeira

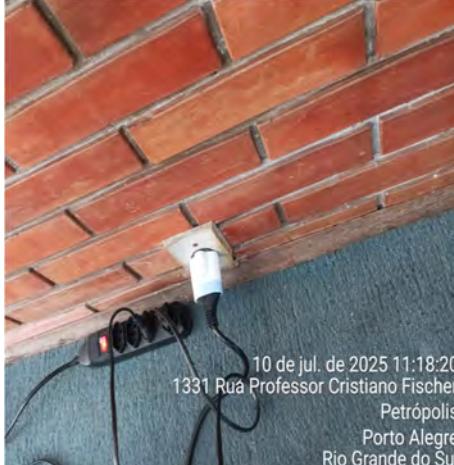
Imagen 77 – Utilização de extensões podendo ter sobrecarga elétrica e solta sob o carpete

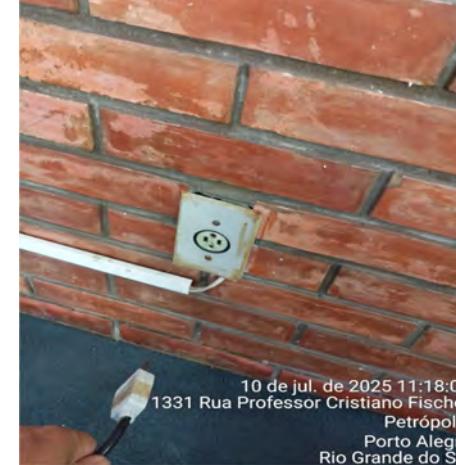
Imagen 78 – Tomadas fora do padrão e com fiação exposta

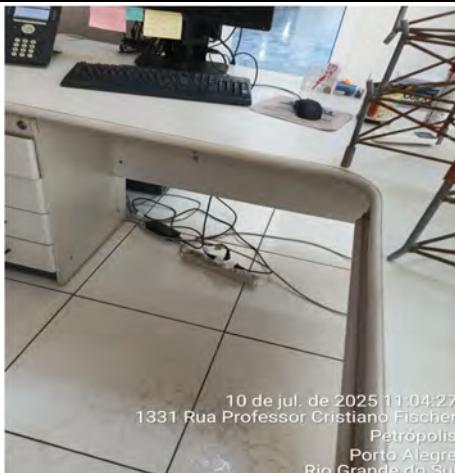
Imagen 79– Utilização de extensões podendo ter sobrecarga elétrica e solta sob o piso

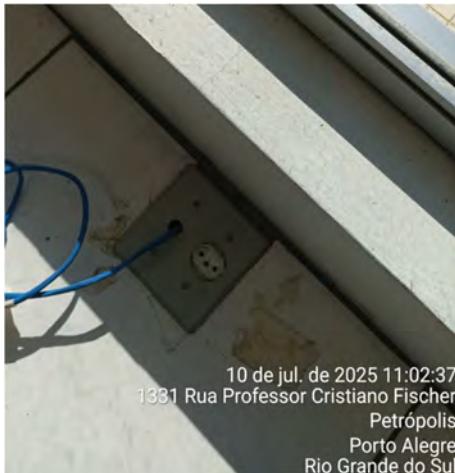
Imagen 81– Tomadas embutidas no piso sem vedação e fora do padrão e norma NBR 14136

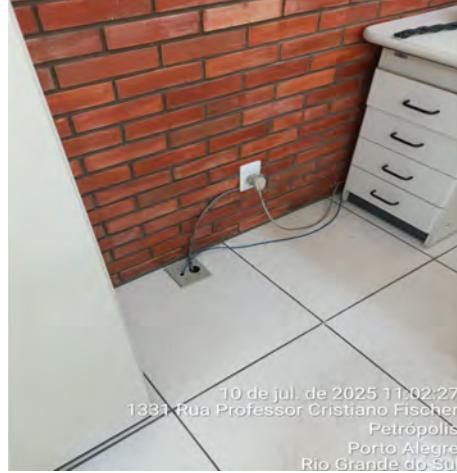
Imagen 82– Tomadas embutidas no piso sem vedação e fora do padrão e norma NBR 14136

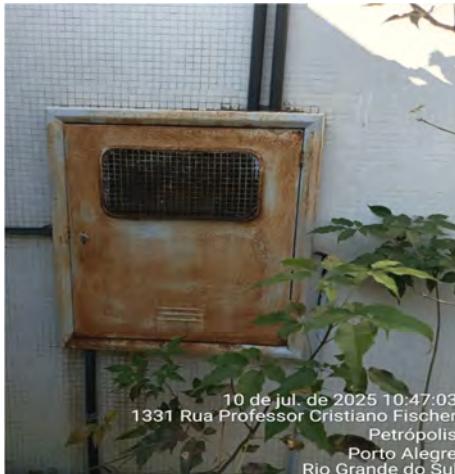
Imagen 83– Quadro elétrico instalado na parte externa, sem proteção adequada contra intempéries e com presença de oxidação (ferrugem) em sua estrutura, caracterizando condição de risco e desconformidade com os requisitos da NBR 5410.

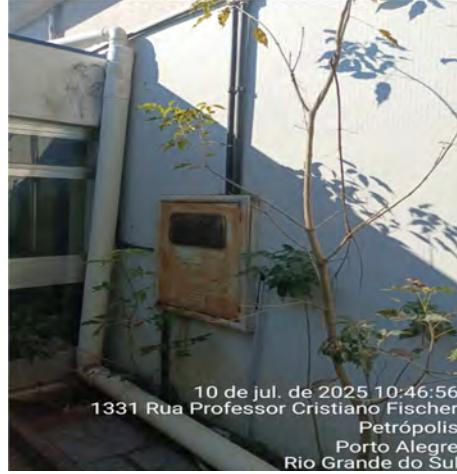
Imagen 84– Quadro elétrico instalado na parte externa, sem proteção adequada contra intempéries e com presença de oxidação (ferrugem) em sua estrutura, caracterizando condição de risco e desconformidade com os requisitos da NBR 5410.

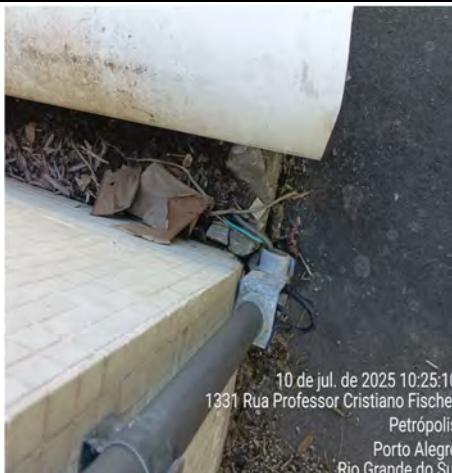
Imagen 85 – Fixações expostas na parte externa da edificação

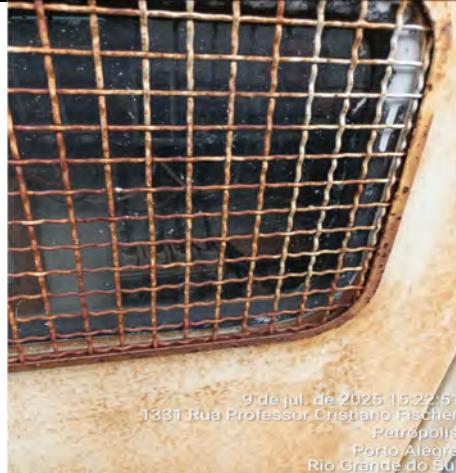
Imagen 86 – Quadro elétrico instalado na parte externa, sem proteção adequada contra intempéries e com presença de oxidação em sua estrutura, caracterizando condição de risco e desconformidade com os requisitos da NBR 5410.

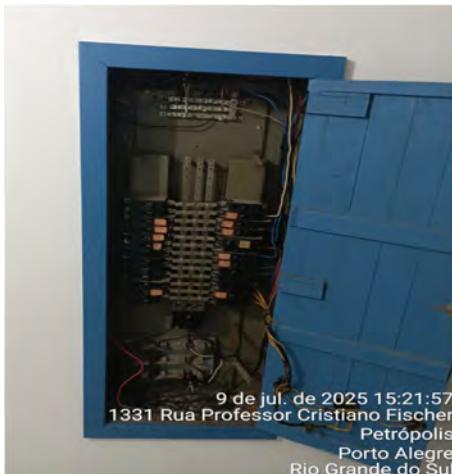
Imagen 87 – Quadro geral com estrutura em madeira antigo, com componentes em desacordo com as normas técnicas vigentes

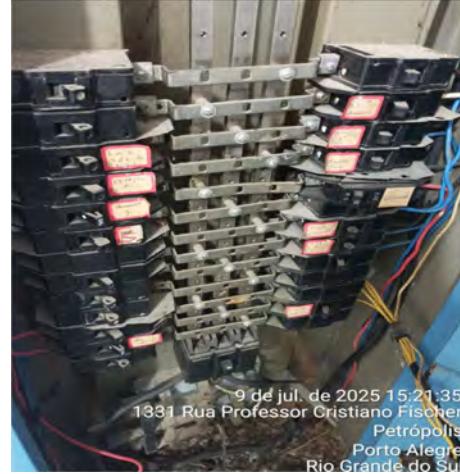
Imagen 88 – Quadro geral com estrutura em madeira antigo, com componentes em desacordo com as normas técnicas vigentes

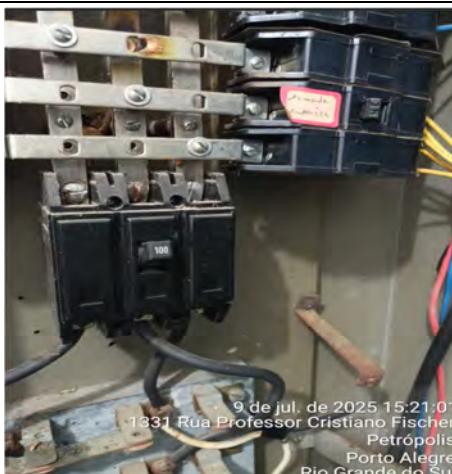
Imagen 89 – Quadro geral com estrutura em madeira antigo, com componentes em desacordo com as normas técnicas vigentes

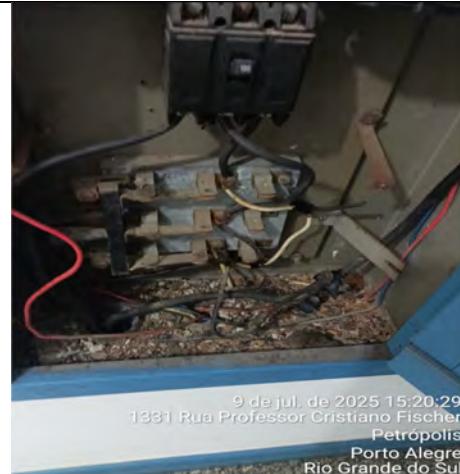
Imagen 90 – Quadro geral com estrutura em madeira antigo, com componentes em desacordo com as normas técnicas vigentes

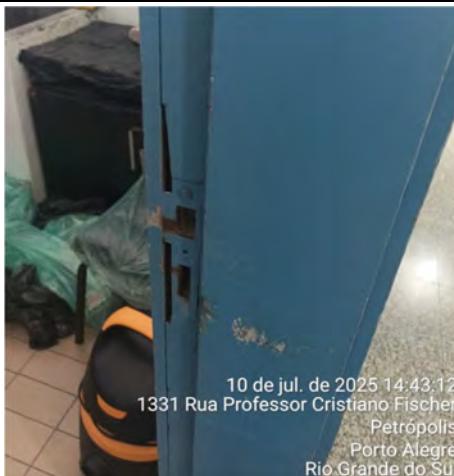
Imagen 93 –Portais danificados em decorrência do tempo de uso

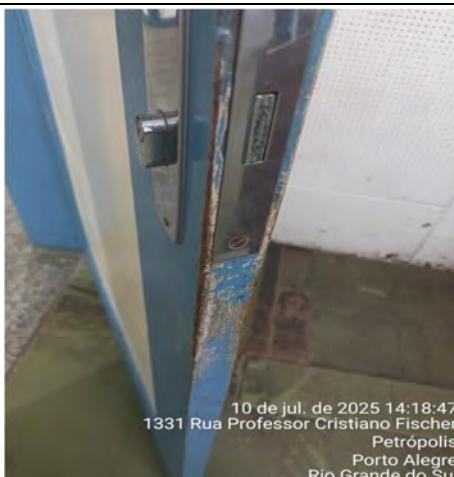
Imagen 95 –Portas com sinais de desgaste pelo tempo de uso e fechaduras danificadas

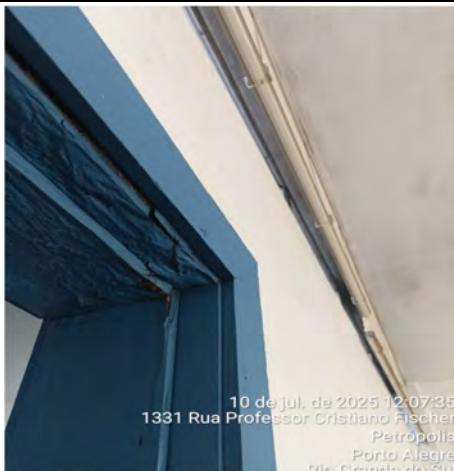
Imagen 97 – Portal com apodrecimento decorrente de ataque de cupim, comprometimento da integridade estrutural

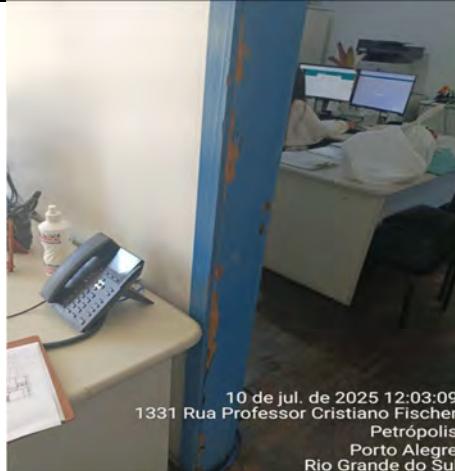
Imagen 98 – Portais danificados em decorrência do tempo de uso

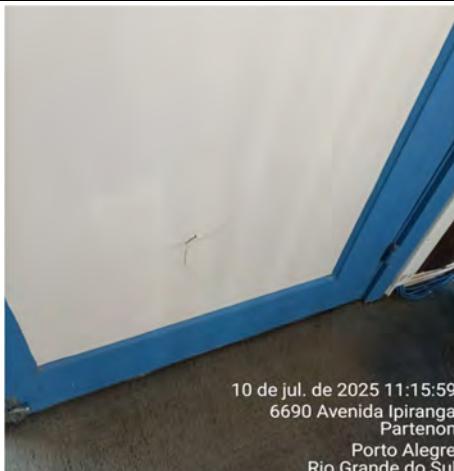
Imagen 99 – Portas danificadas com revestimento laminado quebrado

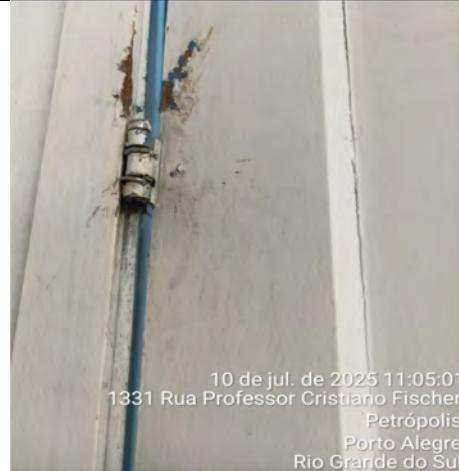
Imagen 100 – Algumas portas com as dobradiças danificadas

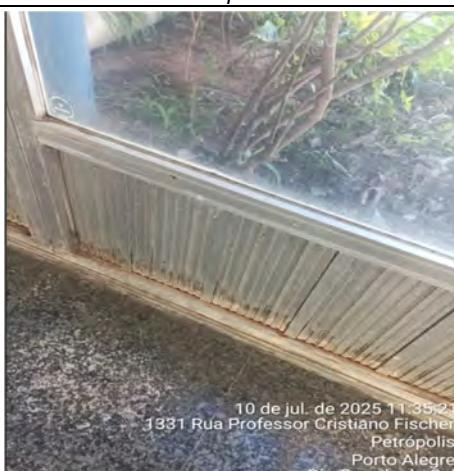
Imagen 101 – Esquadrias de alumínio com presença de lodo e ausência de vedação adequada

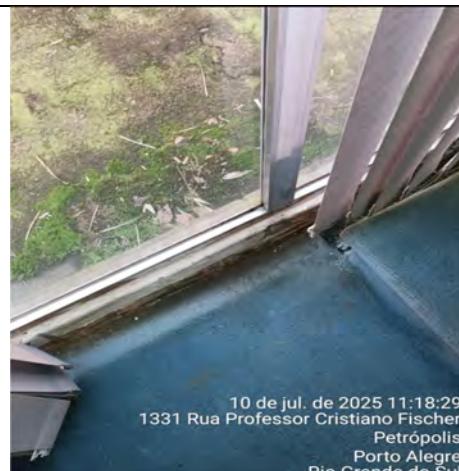
Imagen 102 – Esquadrias de alumínio com presença de lodo e ausência de vedação adequada

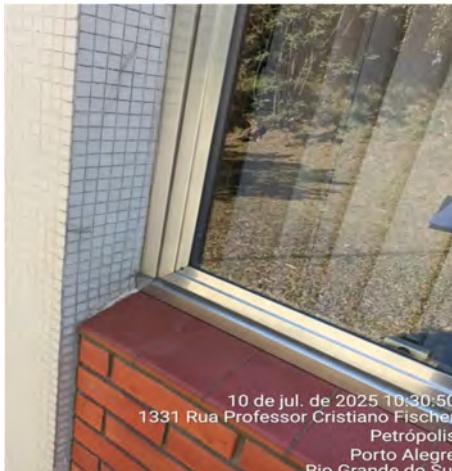
Imagen 103 – Esquadrias com ausência de vedação adequada

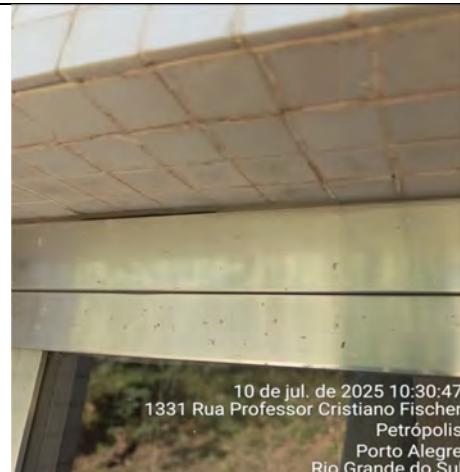
Imagen 106 – Esquadrias com vedação comprometida

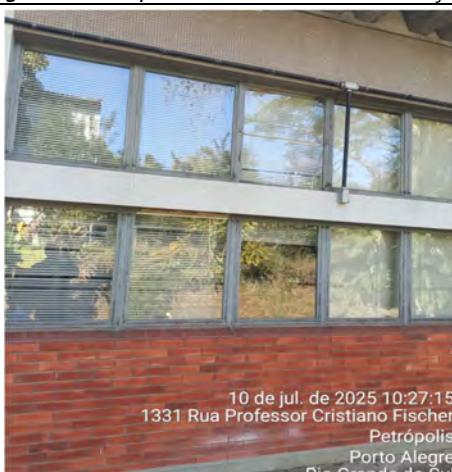
Imagen 107 – Esquadrias com pintura desgastadas e presença de oxidação

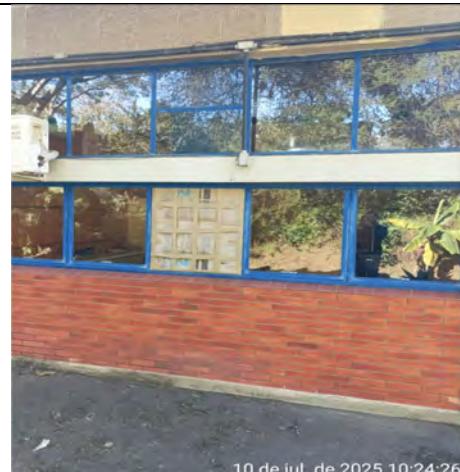
Imagen 108 – Esquadrias com pintura desgastadas e com vidro quebrado

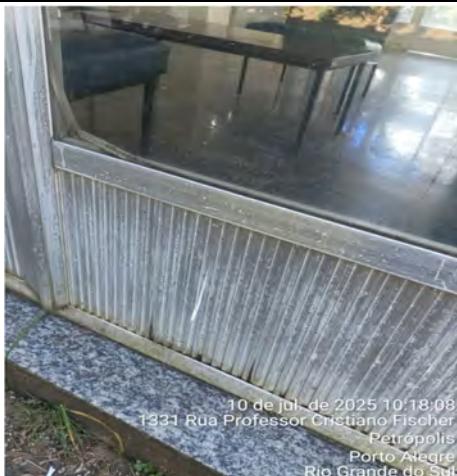
Imagen 109 – Esquadrias de alumínio com acúmulo excessivo de sujeira e ausência de vedação
