**RELATÓRIO FOTOGRÁFICO**

RTF: nº 01/2025 – INMET/RS

LOCAL	ÁREA DA INTERVENÇÃO	DATA DA VISITA	RESPONSÁVEL TÉCNICO PELA VISITA
PORTO ALEGRE-RS	EDIFICAÇÕES DO INMET - RS	09/07/2025 a 11/07/2025	Eng. Civil – Rodrigo da Silva CREA: 32.444/D-DF

DATA/PERÍODO DO REGISTRO FOTOGRÁFICO	ÁREA/LOCAL ANALISADO
09/07/2025 a 11/07/2025	PRÉDIO SEDE DO INMET E FACHADAS DO PRÉDIO ANEXO DO INMET (OCUPADO PELO IBAMA).

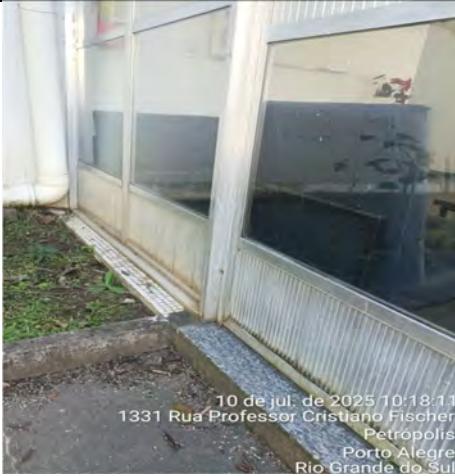
Imagen 110 – Esquadrias de alumínio com acúmulo excessivo de sujeira e ausência de vedação

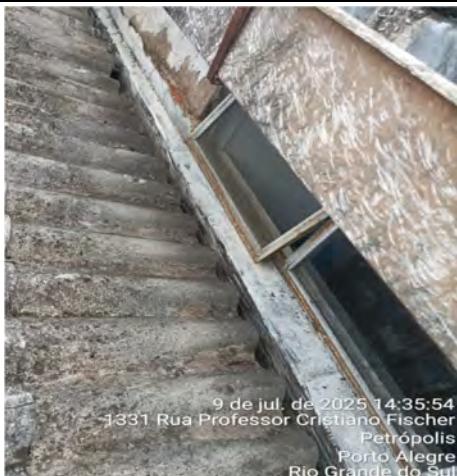
Imagen 111 – Basculante metálico com pintura queimada e com presença de oxidação

No que tange aos basculantes metálicos localizados na área de circulação central, verifica-se a necessidade de revitalização da pintura anticorrosiva e de acabamento, com tratamento prévio das superfícies oxidadas. Tal medida visa mitigar o avanço da corrosão, preservar a integridade estrutural dos componentes e restabelecer o padrão estético das esquadrias.

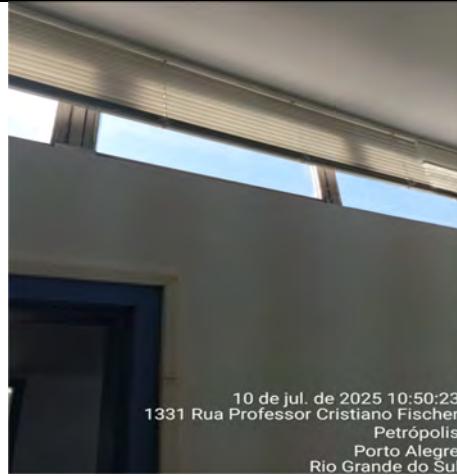
Imagen 112 – Basculante metálico com pintura queimada e com presença de oxidação

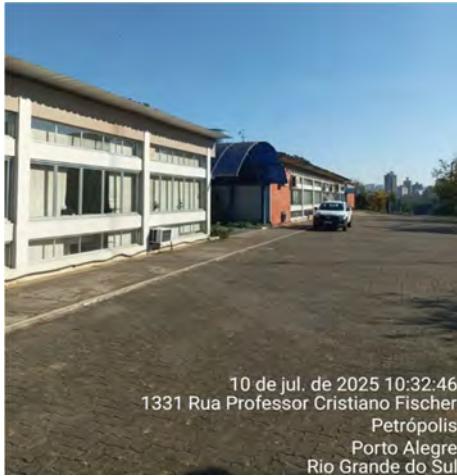
Imagen 113 – Esquadrias da fachada com necessidade de limpeza e manutenção nas vedações

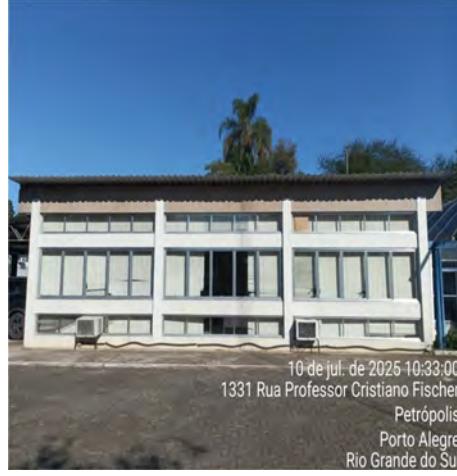
Imagen 114 – Esquadrias da fachada com necessidade de limpeza e manutenção nas vedações

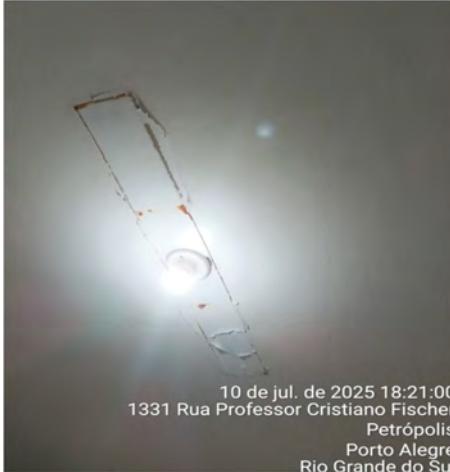
<p>10 de jul. de 2025 18:21:00 1331 Rua Professor Cristiano Fischer Petrópolis Porto Alegre Rio Grande do Sul</p> <p>Imagen 115 – Pintura do teto apresenta descascamento, indicando desgaste do revestimento</p>

**Remoção de Camadas Degradas:** Raspar e lixar todas as áreas com pintura descascando, esfarelando ou com pouca aderência, até atingir um substrato firme e coeso, em conformidade com a NBR 13245.

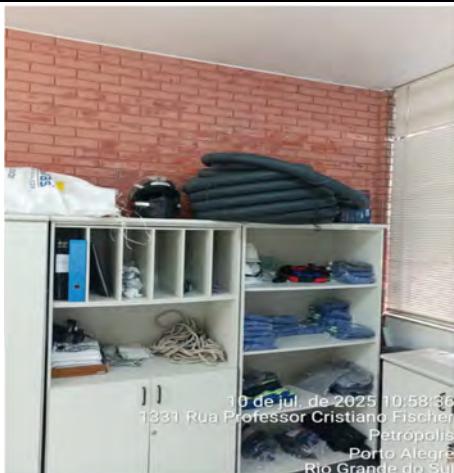
Imagen 121 – Pintura existente do revestimento em tijolinho apresenta descascamento

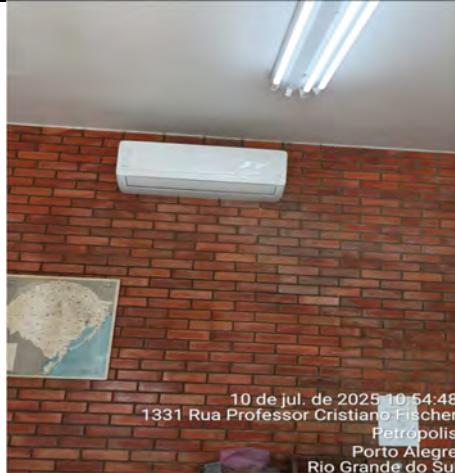
**Eflorescências e Manchas:** A migração de sais solúveis do substrato para a superfície, carreados pela água, origina eflorescências salinas. Estas, além de comprometerem a estética, aceleram a degradação da pintura ao cristalizarem sob a película. Manchas de umidade e proliferação microbólica (mofo e bolor) também são evidentes, indicando a necessidade de tratamento e remediação biológica.

Imagen 122 – Parede com presença de eflorescências decorrentes da umidade, ocasionando alteração na tonalidade do revestimento e comprometendo o aspecto estético da superfície

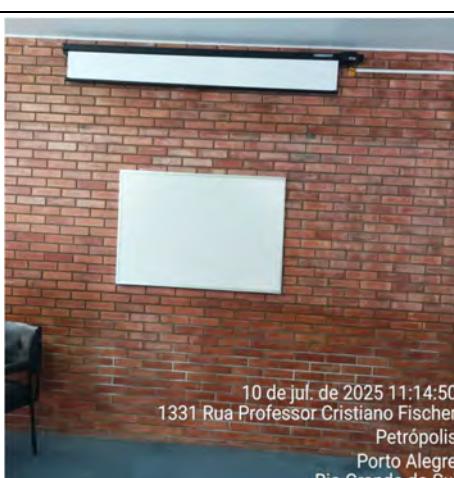
Imagen 125 – Parede com presença de eflorescências decorrentes da umidade, ocasionando alteração na tonalidade do revestimento e comprometendo o aspecto estético da superfície

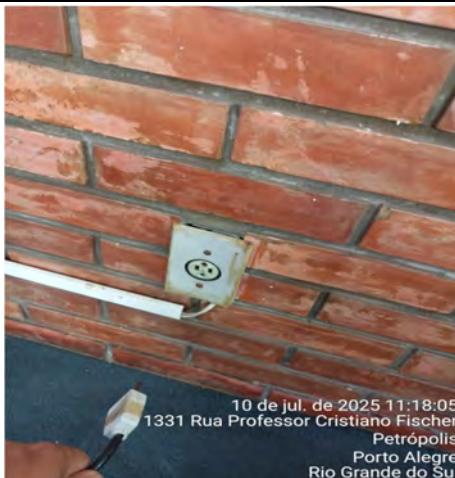
Imagen 127 – Pintura existente do revestimento em tijolinho apresenta descascamento

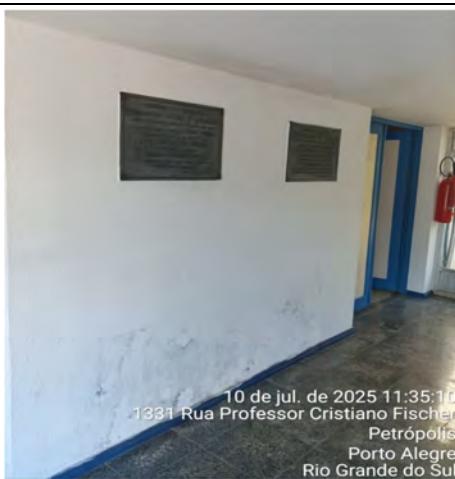
Imagen 131 – Pintura das paredes com manchas e desplacamento

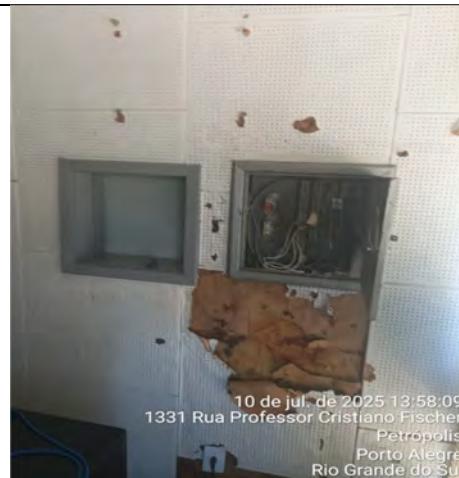
**Comprometimento do Revestimento Acústico:** Identificou-se uma área específica onde o revestimento acústico se encontra completamente deteriorado e comprometido, possivelmente devido à exposição prolongada à umidade e/ou danos físicos. Sua condição inviabiliza a manutenção e exige a remoção completa e substituição. A funcionalidade acústica do ambiente está comprometida, demandando adequação aos parâmetros de conforto acústico estabelecidos pela NBR 10151 (Avaliação de ruído em áreas habitadas) e NBR 10152 (Níveis de ruído para conforto acústico).

Imagen 138 – Placas de revestimento acústico coladas no teto, previstas para remoção devido ao desgaste e à quebra em diversos pontos, comprometendo sua funcionalidade e estética

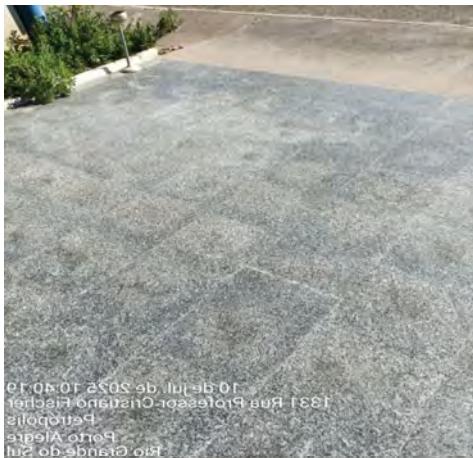
Imagen 139 – Piso de granito apresenta superfície desgastada, com perda de brilho e presença de manchas

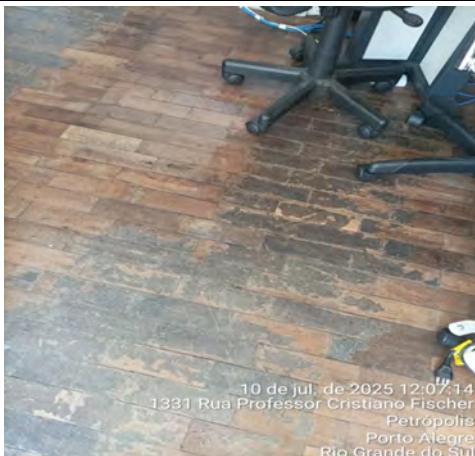
Imagen 149 – O piso de taco em madeira apresenta desgaste generalizado, com peças soltas em áreas pontuais e superfície do revestimento desbotada

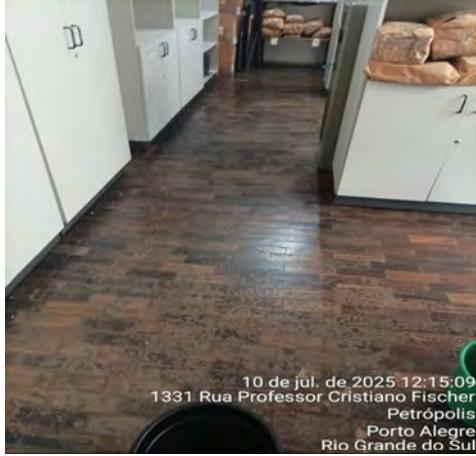
Imagen 152 – O piso de taco em madeira apresenta desgaste generalizado, com peças soltas em áreas pontuais e superfície do revestimento desbotada

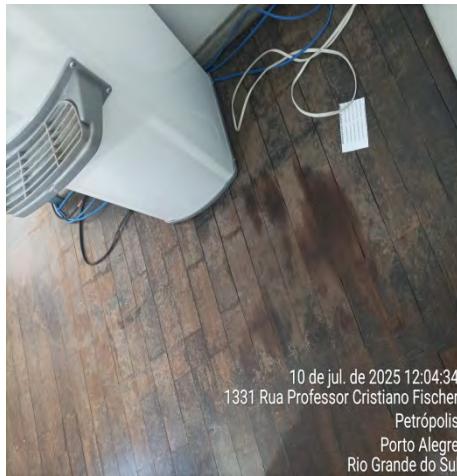
Imagen 153 – O piso de taco em madeira apresenta desgaste generalizado, com peças soltas em áreas pontuais e superfície do revestimento desbotada

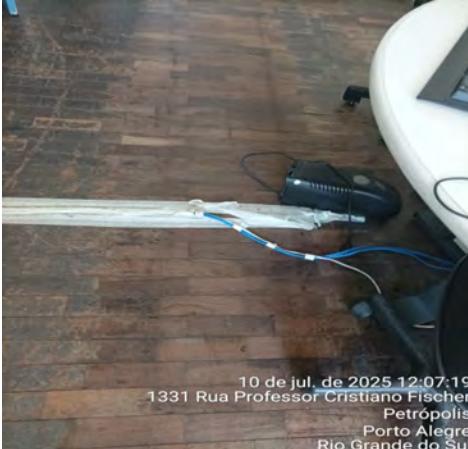
Imagen 154 – O piso de taco em madeira apresenta desgaste generalizado, com peças soltas em áreas pontuais e superfície do revestimento desbotada

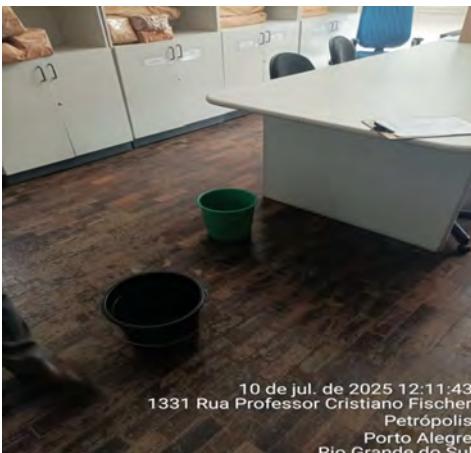
Imagen 155 – O piso de taco em madeira apresenta desgaste generalizado, com peças soltas em áreas pontuais e superfície do revestimento desbotada

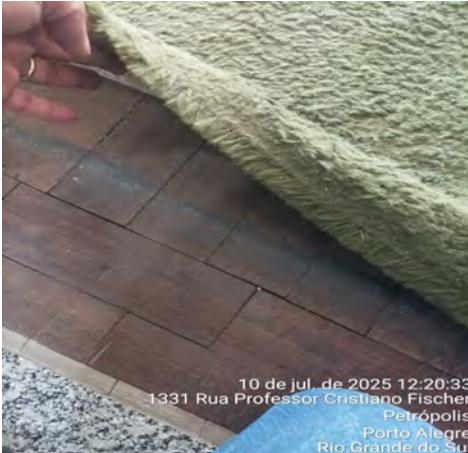
Imagen 156 – Em algumas salas, foram colocados tapetes como medida paliativa para mitigar riscos de acidentes em áreas onde há ausência de peças do piso de taco

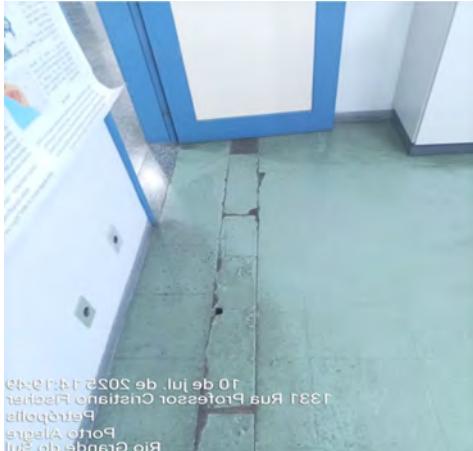
Imagen 157 – Salas com piso em paviflex antigo, danificado e com peças faltantes, demandando substituição do revestimento

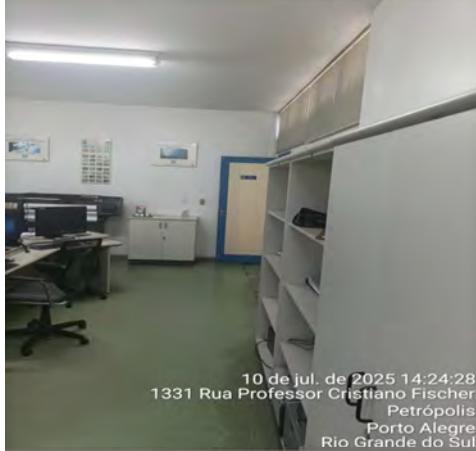
Imagen 158 – Salas com piso em paviflex antigo, danificado e com peças faltantes, demandando substituição do revestimento

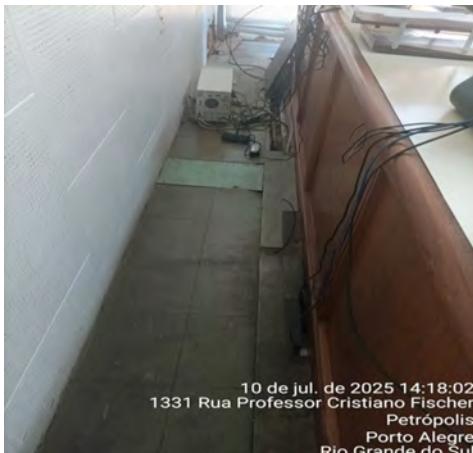
Imagen 159 – Salas com piso em paviflex antigo, danificado e com peças faltantes, demandando substituição do revestimento

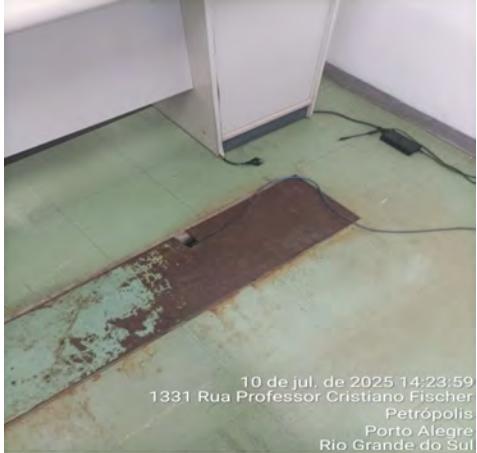
Imagen 160 – Salas com piso em paviflex antigo, danificado e com peças faltantes, demandando substituição do revestimento

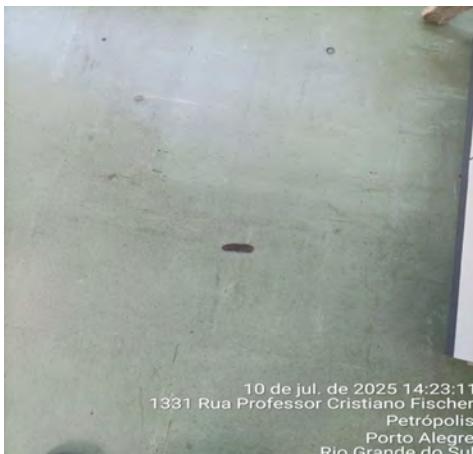
Imagen 161 – Salas com piso em paviflex antigo, danificado e com peças faltantes, demandando substituição do revestimento

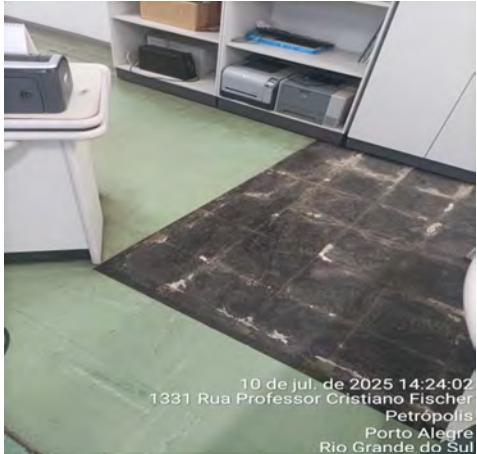
Imagen 162 – Salas com piso em paviflex antigo, danificado e com peças faltantes, demandando substituição do revestimento

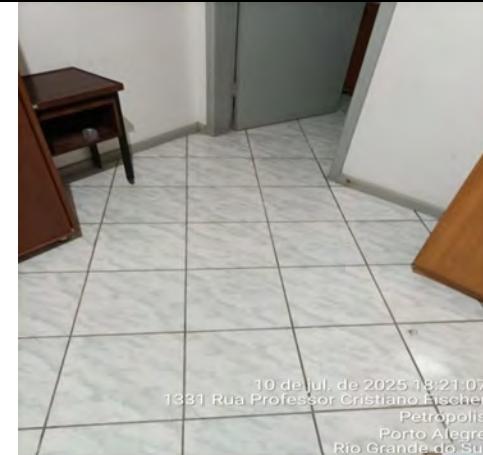
Imagen 172 – Revestimentos cerâmicos apresentam desagregação parcial do rejuntamento, demandando manutenção corretiva para restauração da estanqueidade

Para assegurar a integridade e funcionalidade do revestimento, será imprescindível realizar o reparo do rejunte nas regiões que apresentem desgaste, fissuras ou ausência de material. Essa intervenção visa recuperar a vedação hermética das paredes, impedindo infiltrações, acúmulo de sujeira ou formação de mofos, além de restaurar a uniformidade visual do revestimento. A revitalização do rejunte deve seguir critérios técnicos de compatibilidade de materiais, garantia de aderência e resistência às condições de umidade e uso cotidiano.

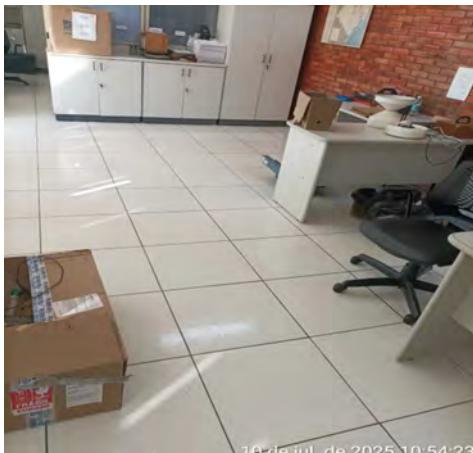
Imagen 173 – Revestimentos cerâmicos apresentam desagregação parcial do rejuntamento, demandando manutenção corretiva para restauração da estanqueidade

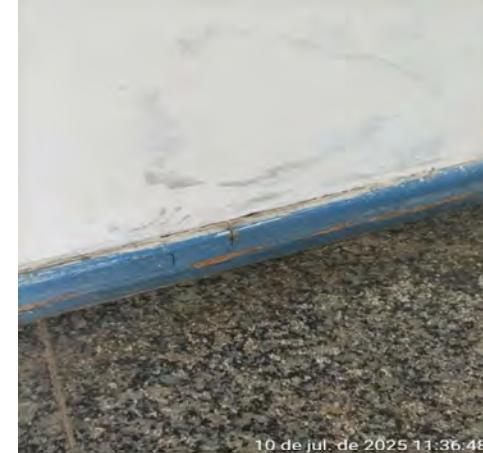
Imagen 174 – Os rodapés de madeira encontram-se, em grande parte, danificados, com comprometimento da integridade estrutural e estética

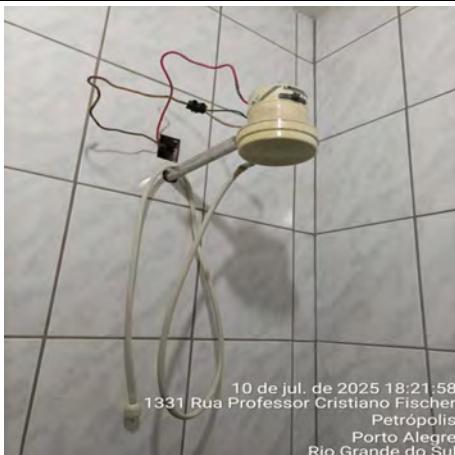
O revestimento cerâmico das paredes dos banheiros e copa da edificação do INMET-RS encontra-se em bom estado de conservação geral, o que possibilita sua manutenção mediante ações pontuais e específicas. Essa abordagem é viável desde que não haja necessidade de alterações nos layouts originais desses ambientes, garantindo a preservação da distribuição e das configurações internas estabelecidas. A estratégia recomendada consiste na substituição de peças cerâmicas deterioradas, trincadas ou ausentes em áreas pontuais, utilizando técnicas de remoção controlada que preservem a estrutura existente e minimizem impactos no acabamento e na estética do ambiente.

Imagen 175 – Revestimento cerâmico em bom estado, com necessidade de manutenção do rejunte, substituições de peças pontuais e recomendação para aplicação de pintura epóxi

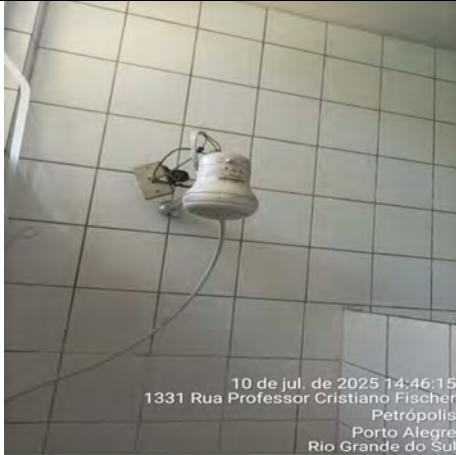
Imagen 176 – Revestimento cerâmico em bom estado, com necessidade de manutenção do rejunte, substituições de peças pontuais e recomendação para aplicação de pintura epóxi

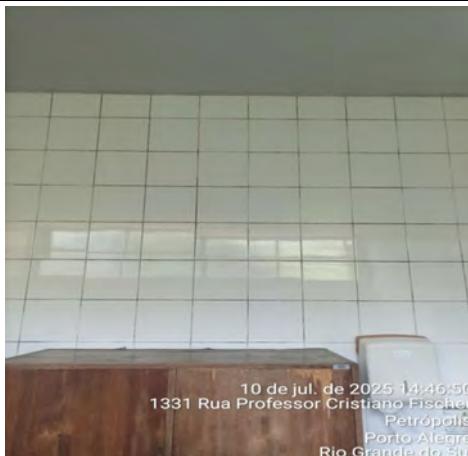
Imagen 177 – Revestimento cerâmico em bom estado, com necessidade de manutenção do rejunte, substituições de peças pontuais e recomendação para aplicação de pintura epóxi

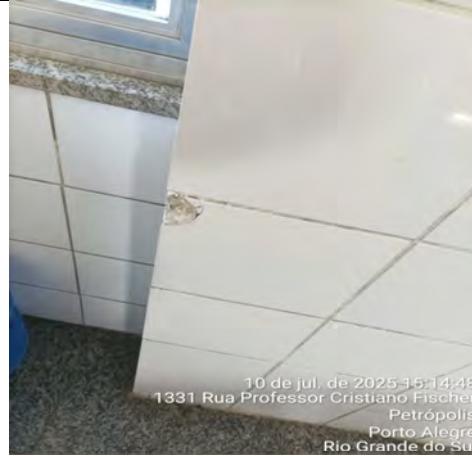
Imagen 178 – Revestimento cerâmico em bom estado, com necessidade de manutenção do rejunte, substituições de peças pontuais e recomendação para aplicação de pintura epóxi

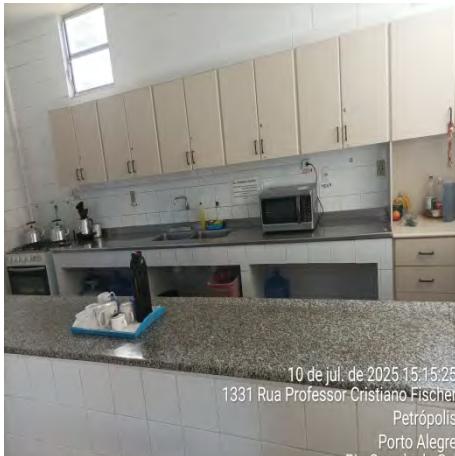
Imagen 179 – Revestimento cerâmico em bom estado, com necessidade de manutenção do rejunte, substituições de peças pontuais

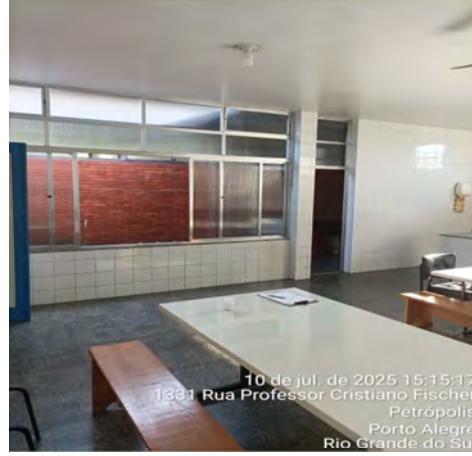
Imagen 180 – Revestimento cerâmico em bom estado, com necessidade de manutenção do rejunte, substituições de peças pontuais

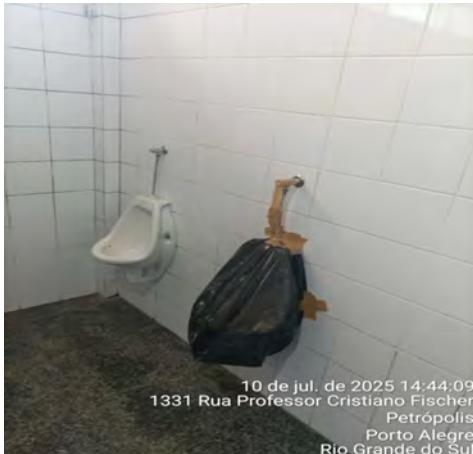
Imagen 181 – Mictório interditado, aguardando substituição devido a comprometimento funcional

Diante do quadro apresentado, recomenda-se a realização de uma manutenção geral desses acessórios, com substituição e reparos necessários nos componentes que apresentam desgaste, visando garantir a confiabilidade do sistema hidrossanitário, prevenir possíveis vazamentos e otimizar o consumo de água na edificação.

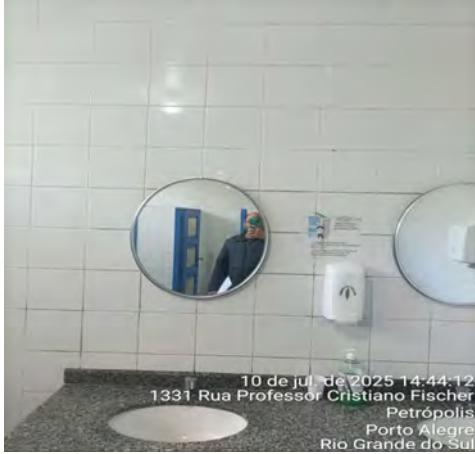
Os vasos sanitários são antigos, com algumas unidades com tampas quebradas; observa-se também a ausência de torneiras em algumas pias, limitando a funcionalidade dos ambientes. Os sifões, com vida útil já ultrapassada, podem provocar vazamentos e odores indesejados, além de comprometimento na estanqueidade do sistema. Os chuveiros estão envelhecidos, com alguns queimados e apresentando sinais de desgaste, dificultando sua operação.

Imagen 182 - Pia com torneiras quebradas, comprometendo a funcionalidade e o uso adequado dos sanitários.

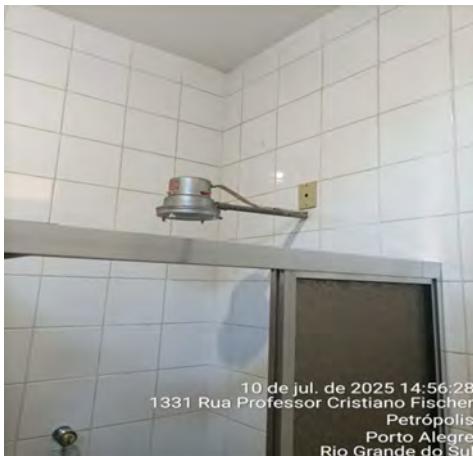
Imagen 187 – Chuveiro antigo, com funcionamento inadequado e estrutura metálica exposta, apresentando risco potencial de choque elétrico e comprometendo a segurança dos usuários

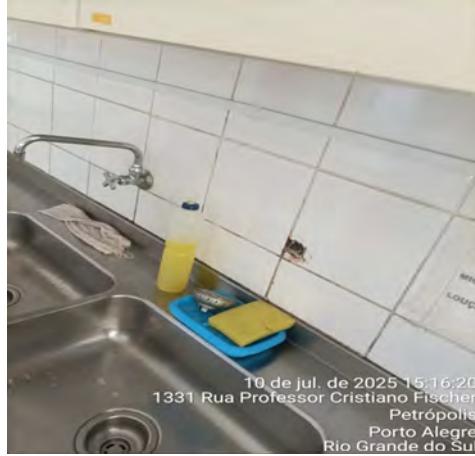
Imagen 188 – Pia da cozinha com ausência de torneira e joelho de ligação danificado, comprometendo a funcionalidade do ponto hidráulico e demandando intervenção corretiva

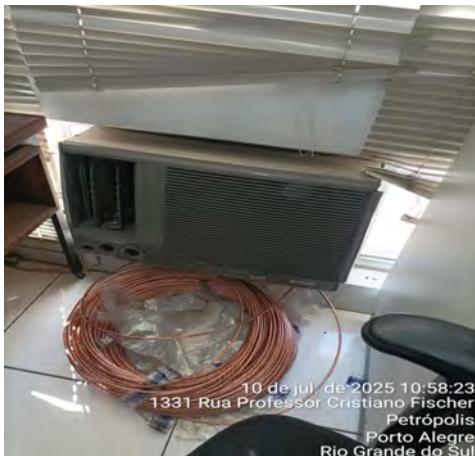
Imagen 193 – Ar condicionado de janela queimado e sem peça de reposição no mercado

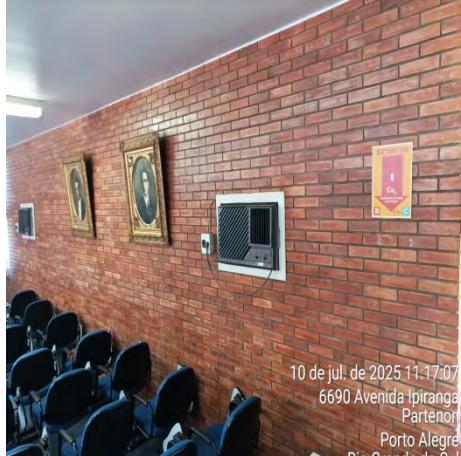
Imagen 194 – Aparelho de ar-condicionado do tipo janela apresenta mau funcionamento, comprometendo a climatização adequada do ambiente e indicando a necessidade de manutenção ou substituição

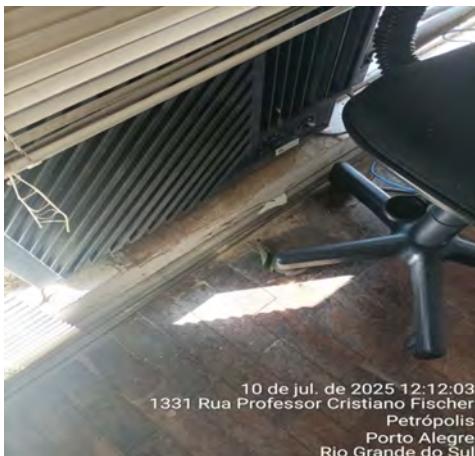
Imagen 195 – Ar condicionado de janela queimado e sem peça de reposição no mercado

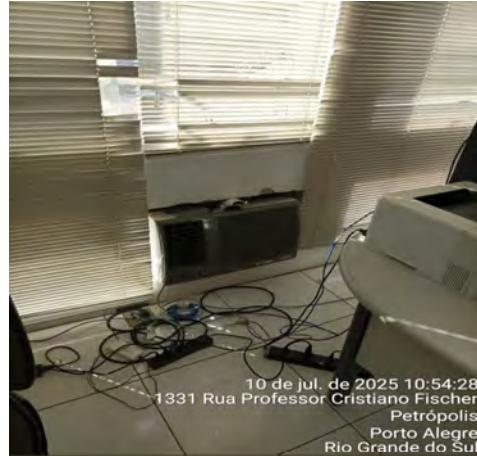
Imagen 196 – Ar condicionado de janela queimado e sem peça de reposição no mercado

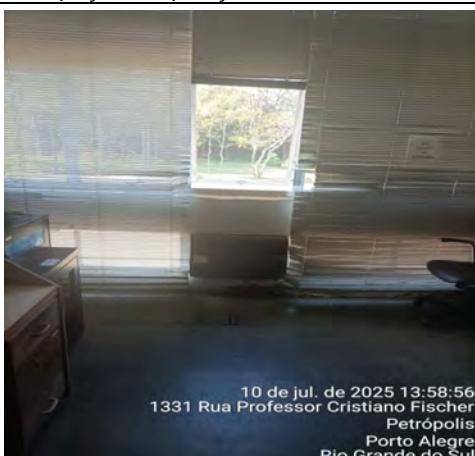
Imagen 197 – Aparelho de ar-condicionado do tipo janela apresenta mau funcionamento, comprometendo a climatização adequada do ambiente e indicando a necessidade de manutenção ou substituição

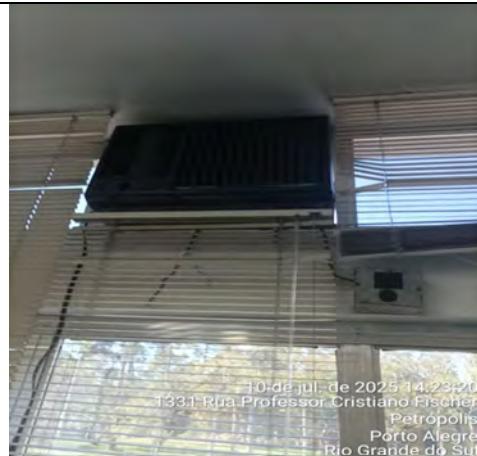
Imagen 198 – Aparelho de ar-condicionado do tipo janela apresenta mau funcionamento, comprometendo a climatização adequada do ambiente e indicando a necessidade de manutenção ou substituição

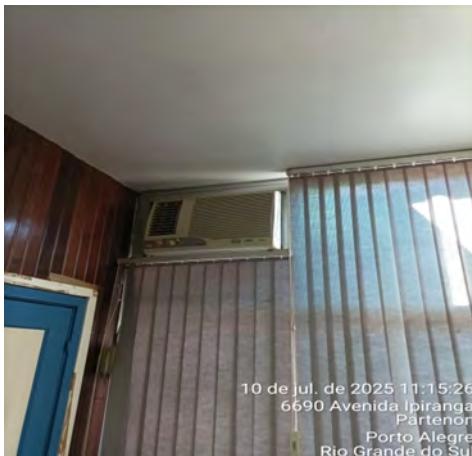
Imagen 199 – Aparelho de ar-condicionado do tipo janela apresenta mau funcionamento, comprometendo a climatização adequada do ambiente e indicando a necessidade de manutenção ou substituição

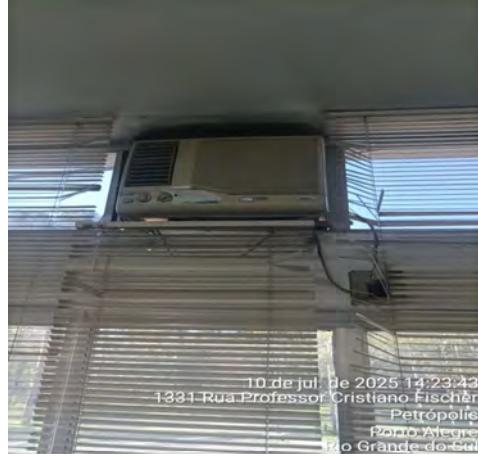
Imagen 200 – Ar condicionado de janela queimado e sem peça de reposição no mercado

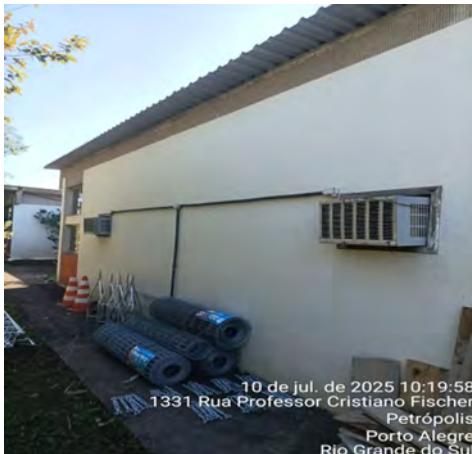
Imagen 203 – Aparelho de ar-condicionado do tipo janela apresenta mau funcionamento, comprometendo a climatização adequada do ambiente

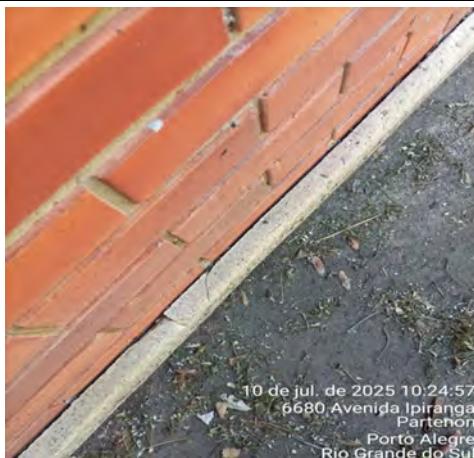
Imagen 211 – Rodapé de concreto solto

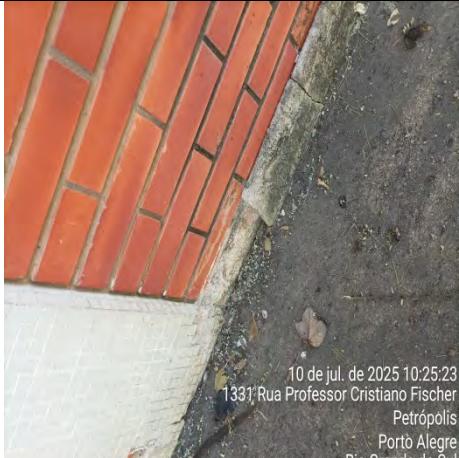
Imagen 212 – Ausência de rodapé de concreto

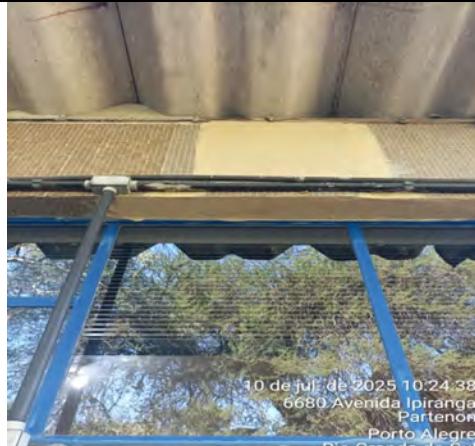
Imagen 214 – Áreas pontuais com ausência do revestimento (pastilhas)

Dessa forma, recomenda-se a remoção dos revestimentos soltos ou com risco de desprendimento, a recomposição dos revestimentos cerâmicos (pastilhas e tijolinhos) com materiais de mesmas características e, posteriormente, a execução de tratamento superficial com aplicação de pintura epóxi ou outra tinta compatível com o sistema de fachada, observando-se sempre as recomendações dos fabricantes e as diretrizes das normas técnicas aplicáveis. A recomposição das áreas de reboco deteriorado deve seguir os parâmetros da ABNT NBR 7200:2022 – Execução de revestimento de paredes e tetos de argamassa inorgânica – Procedimento.

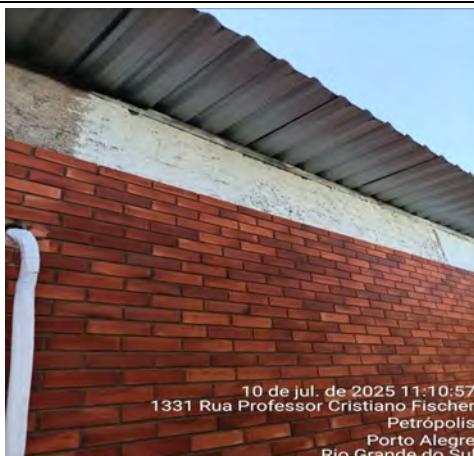
Imagen 215 – Áreas pontuais com ausência do revestimento (pastilhas)

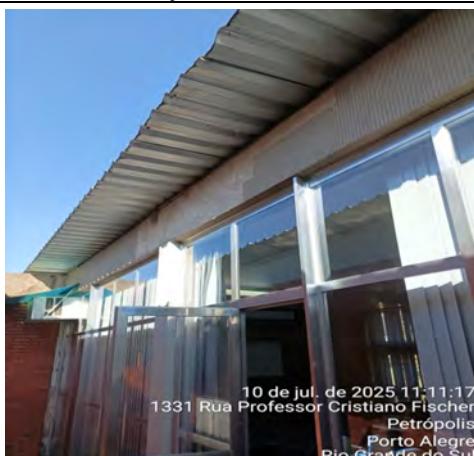
Imagen 221 – Áreas pontuais com ausência do revestimento (pastilhas)

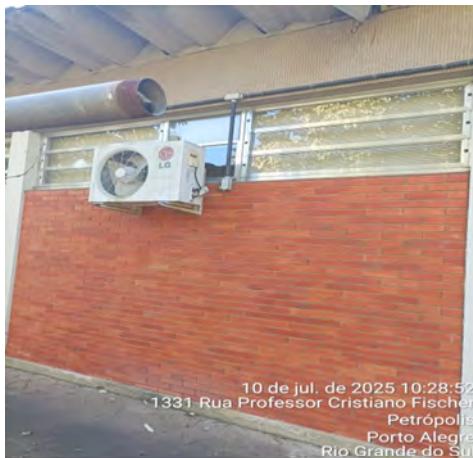
Imagen 223 – Manchas em diversas áreas do revestimento, decorrentes da ação das intempéries, acúmulo de sujeira, presença de fungos e desgaste natural da superfície

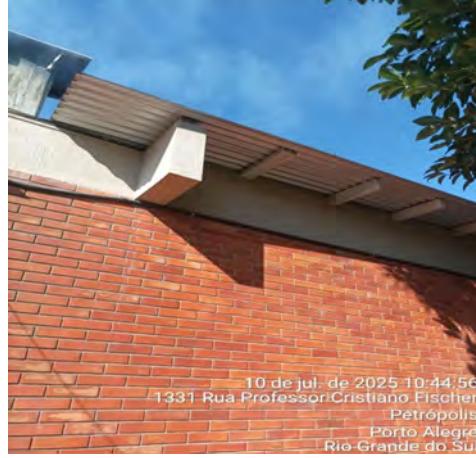
Imagen 224 – Manchas em diversas áreas do revestimento, decorrentes da ação das intempéries, acúmulo de sujeira, presença de fungos e desgaste natural da superfície

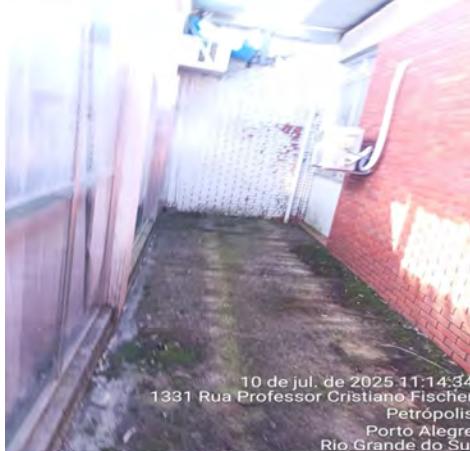
Imagen 226 – Manchas em diversas áreas do revestimento, decorrentes da ação das intempéries, acúmulo de sujeira, presença de fungos e desgaste natural da superfície

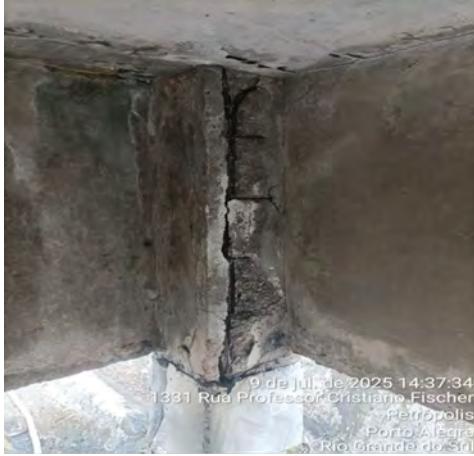
Durante a inspeção, foi constatada a presença de diversas patologias estruturais que comprometem a integridade da estrutura. Foram observadas fissuras e craqueamento generalizado na capa de concreto dos pilares, exposição de armaduras em diversos pontos com presença de oxidação em estado avançado, e perda significativa do cobrimento do concreto na laje superior da estrutura, com ferragens aparentes. Tais condições caracterizam um processo de degradação avançado, que compromete a capacidade resistente dos elementos estruturais e coloca em risco a edificação e os usuários.

A ausência de impermeabilização adequada na região também contribuiu para o agravamento das patologias, favorecendo a infiltração de água e acelerando os processos de corrosão das armaduras. Além disso, não há projeto estrutural disponível que comprove a capacidade da laje superior para suportar a sobrecarga imposta pela nova caixa de PVC, o que agrava ainda mais a situação de risco.

Imagen 228 – Verificou-se a exposição das armaduras dos pilares, com sinais de oxidação e perda do cobrimento de concreto, comprometendo a proteção e a resistência da estrutura

Diante do exposto, recomenda-se a interrupção imediata do uso da estrutura como base de apoio, em razão do risco iminente de falha estrutural. Recomenda-se também a demolição da estrutura existente, tendo em vista o avançado estado de deterioração e a inviabilidade técnica de recuperação segura. Como solução, sugere-se a implantação de um novo sistema de reservação em local estrategicamente definido, podendo ser por meio de estrutura de concreto armado dimensionada conforme normas vigentes ou, preferencialmente, pela instalação de caixa metálica tipo taça, devidamente ancorada, impermeabilizada e dimensionada para resistir às ações de vento e sobrecarga.

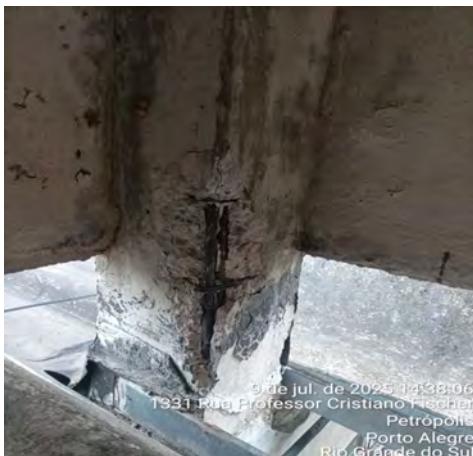
Imagen 229 – Verificou-se a exposição das armaduras dos pilares, com sinais de oxidação e perda do cobrimento de concreto, comprometendo a proteção e a resistência da estrutura

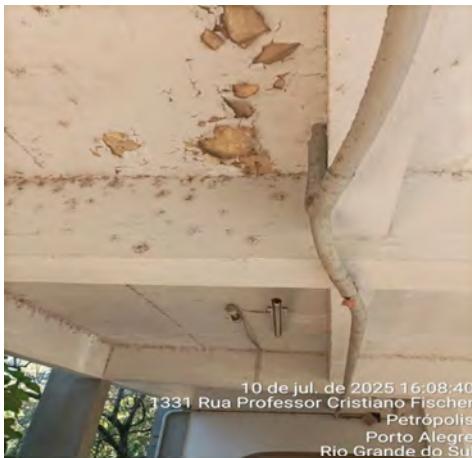
**Pintura dos Elementos Estruturais (Vigas e Pilares) e Vedações (Paredes):** Os elementos estruturais da fachada, como vigas e pilares, bem como as superfícies de vedação (paredes), exibem um avançado estado de deterioração. A pintura nessas áreas está significativamente degradada, com indícios de desbotamento, fissuras e desagregação, necessitando urgentemente de uma revitalização completa.

Imagen 239 – Pintura da laje do térreo da garagem com descascamentos, desplacamentos e manchas diversas

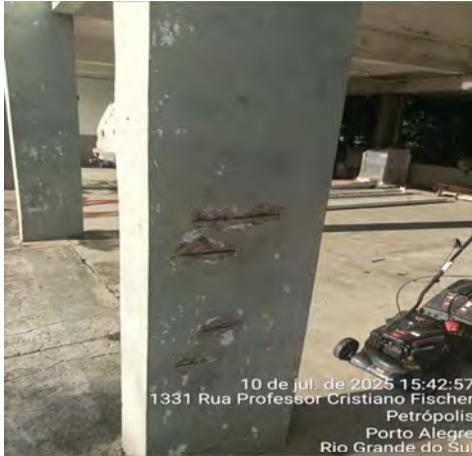
Imagen 243 – Pintura dos pilares com descascamentos e com a ferragem expostas em alguns pontos

**Eliminação de Pontos de Oxidação:** A remoção completa e o tratamento de todos os pontos onde a ferragem já apresenta oxidação são cruciais para interromper o processo corrosivo e garantir a durabilidade da estrutura. Técnicas de tratamento anticorrosivo deverão ser empregadas.

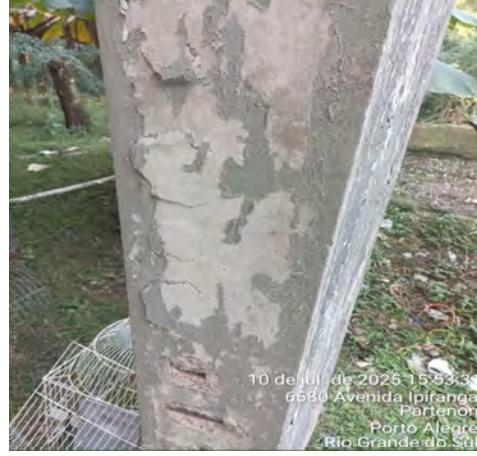
Imagen 244 – Pintura dos pilares com descascamentos e com a ferragem expostas em alguns pontos

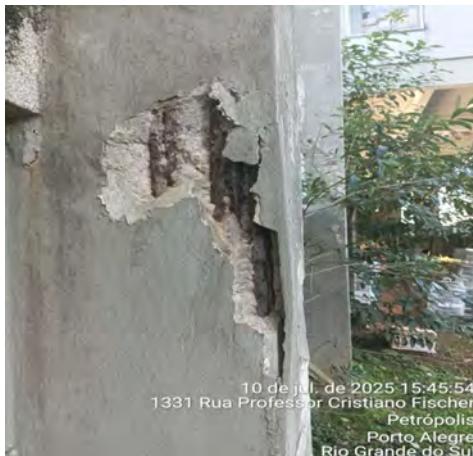
Imagen 245 – Pilar com Deslocamento da Capa de Concreto e Sinais de Impacto Mecânico, existência de oxidação na armadura

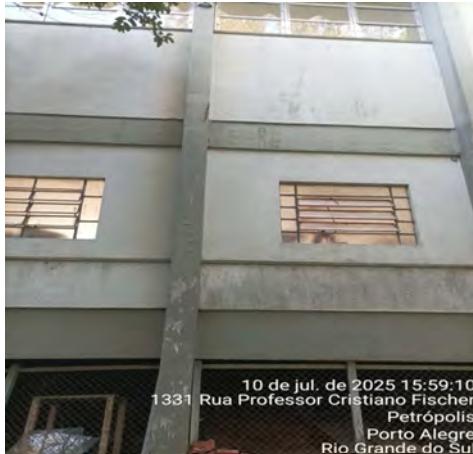
Imagen 249 – Paredes e elementos estruturais da fachada com pintura em péssimo estado de conservação

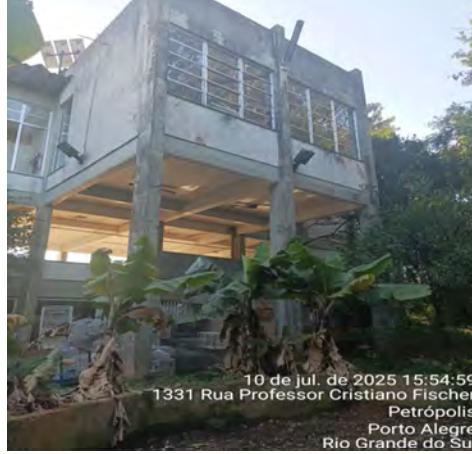
Imagen 250 – Paredes e elementos estruturais da fachada com pintura em péssimo estado de conservação

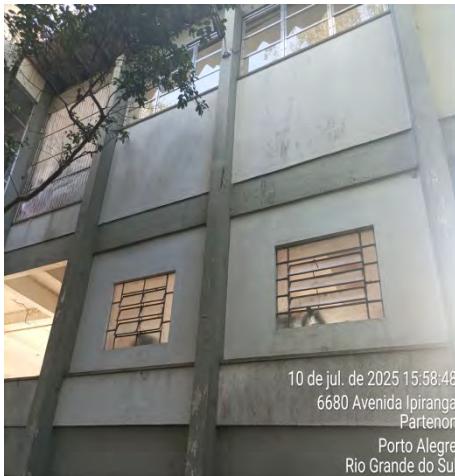
Imagen 251 – Paredes e elementos estruturais da fachada com pintura em péssimo estado de conservação

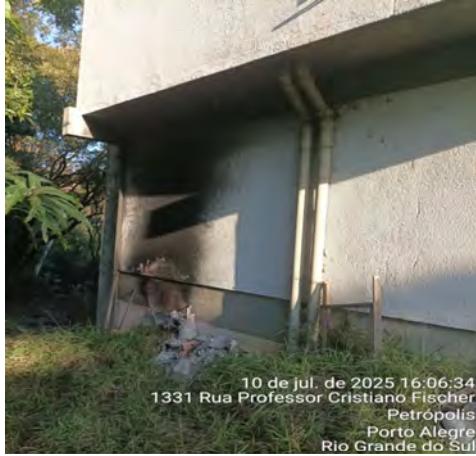
Imagen 252 – Paredes e elementos estruturais da fachada com pintura em péssimo estado de conservação

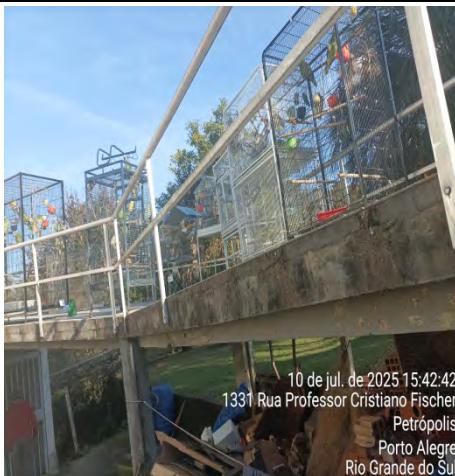
Imagen 253 – Elementos da escada e passarela de acesso ao 1º pavimento com presença de lodo na pintura

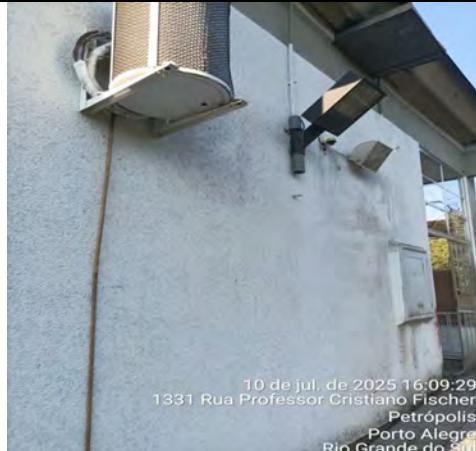
Imagen 254 – Paredes e elementos estruturais da fachada com pintura em péssimo estado de conservação

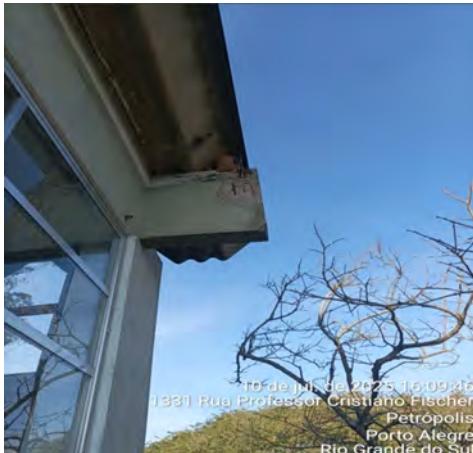
Imagen 255 – Vigas da fachada com armadura exposta

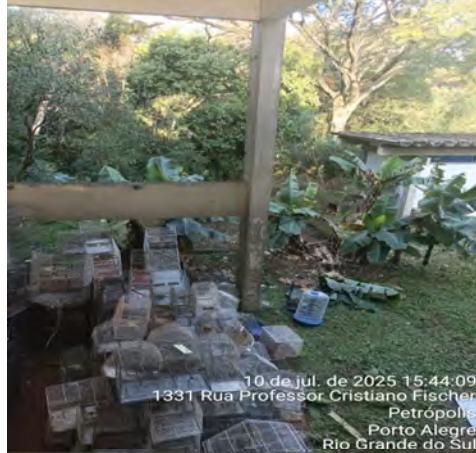
Imagen 256 – Paredes e elementos estruturais da fachada com pintura em péssimo estado de conservação
