## RELATÓRIO TÉCNICO

### APRESENTAÇÃO

O relatório técnico apresenta todas as não conformidades encontradas na edificação, ilustrado com fotografias para melhor visualização das patologias e áreas afetadas.

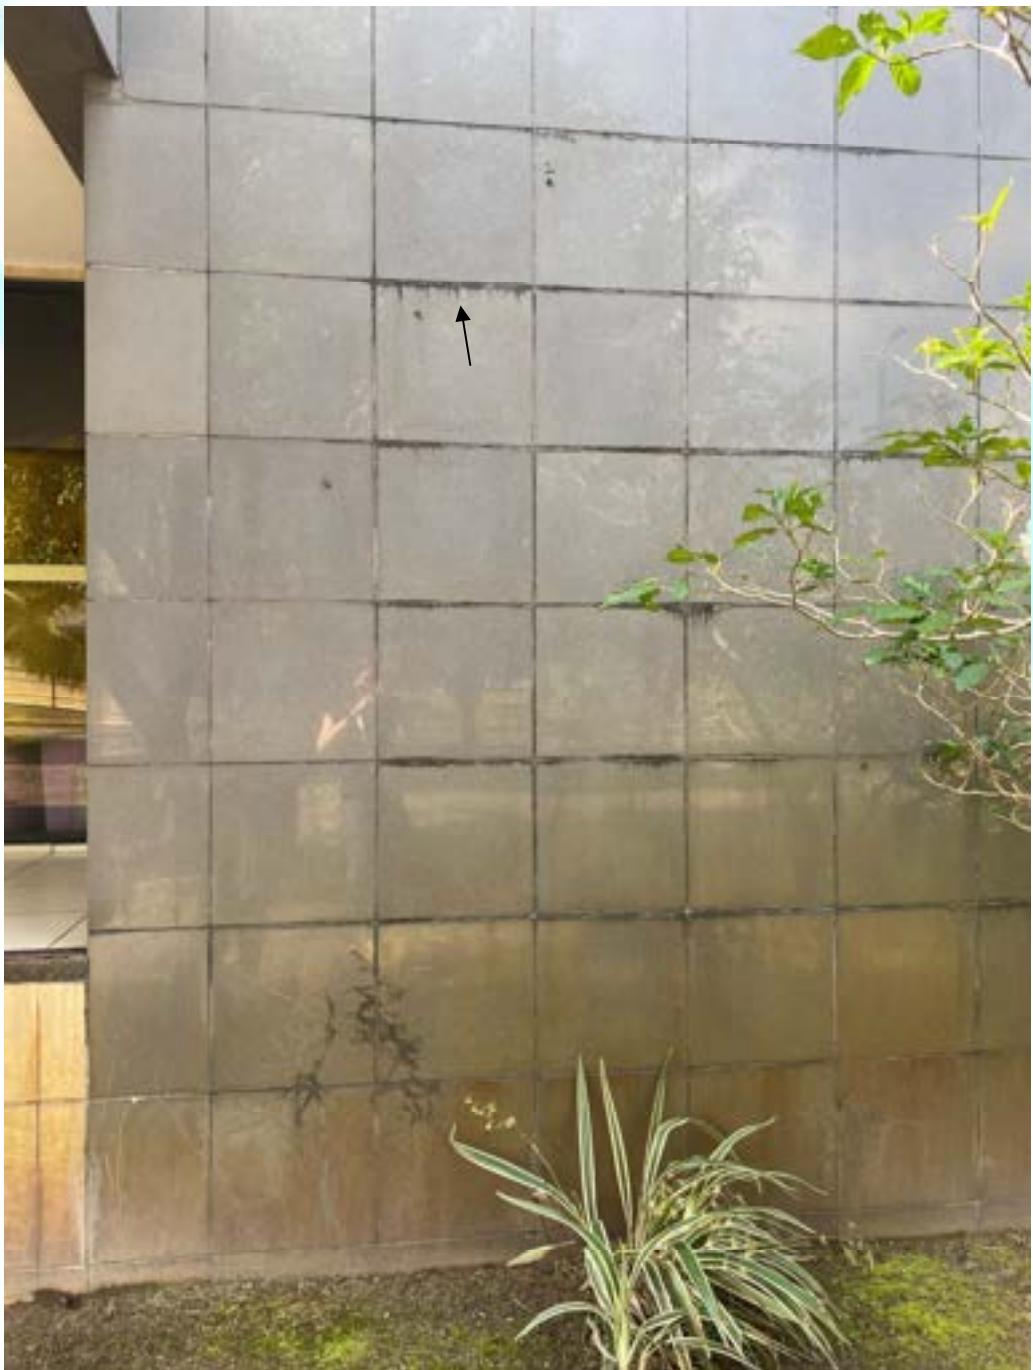
Figura 2 – Pontos de sujidades e eflorescência no revestimento

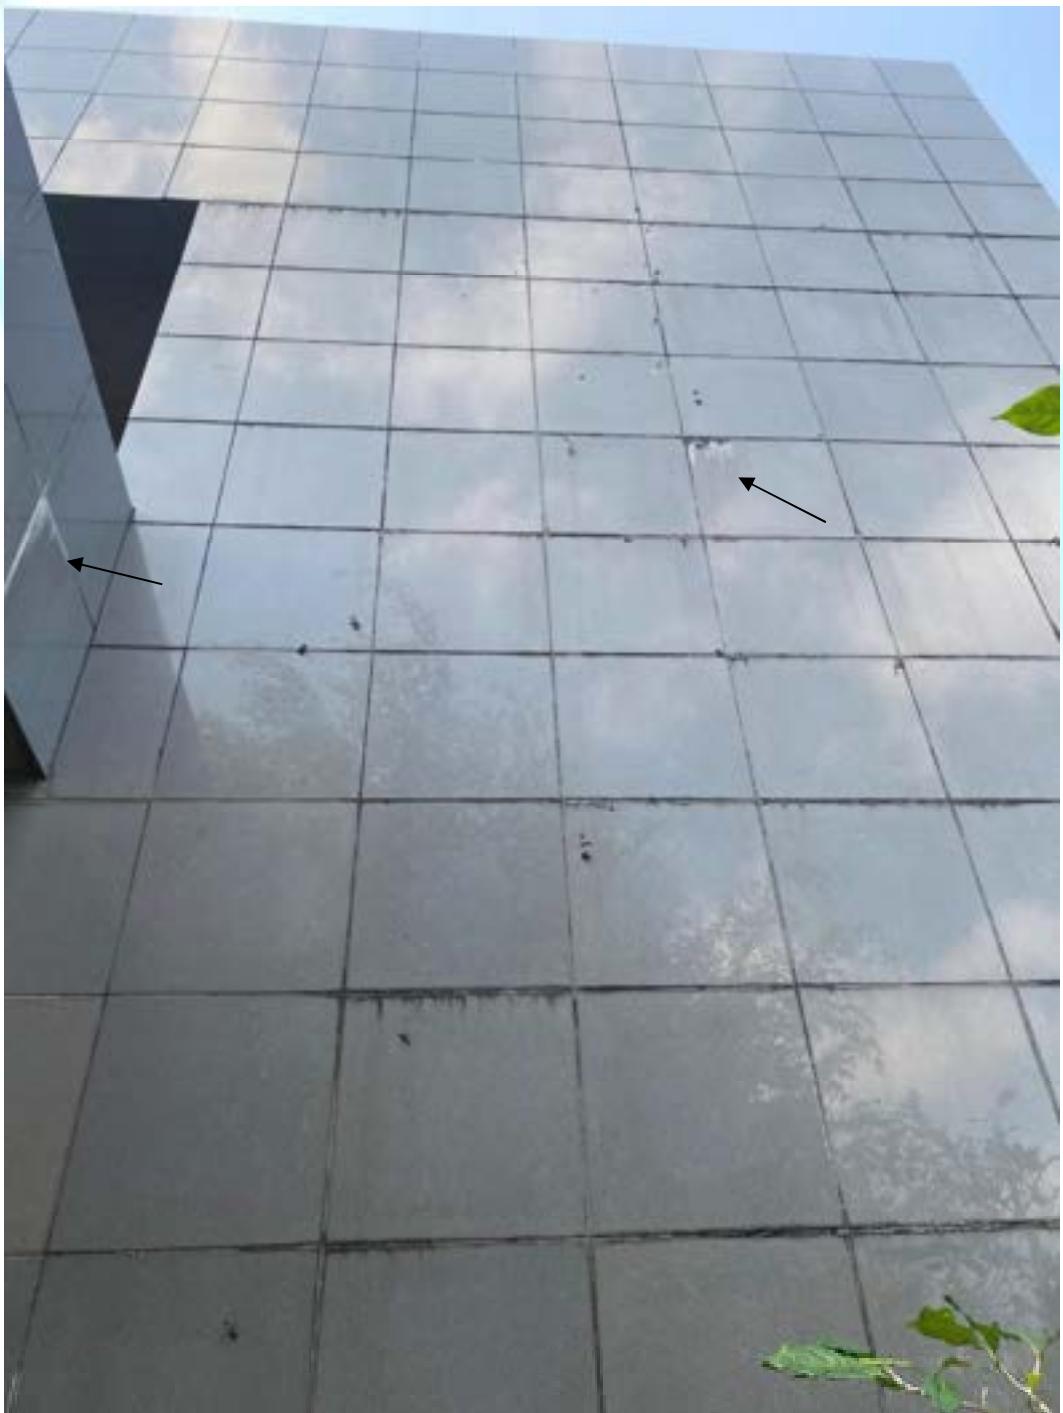
Figura 3 – Pontos de sujidades e eflorescência no revestimento

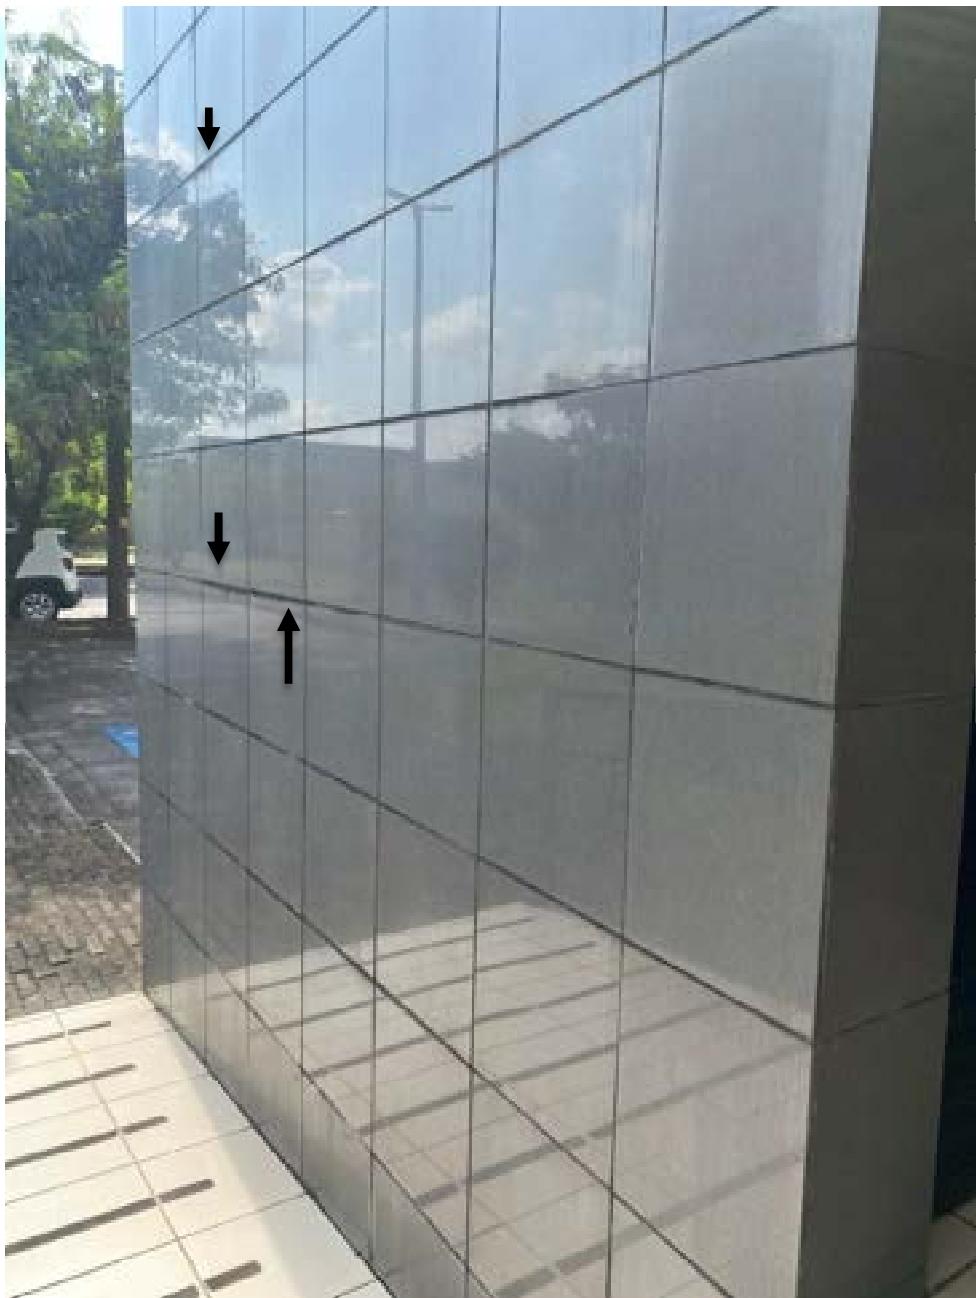
Figura 4 – Cerâmicas apresentando sujidades

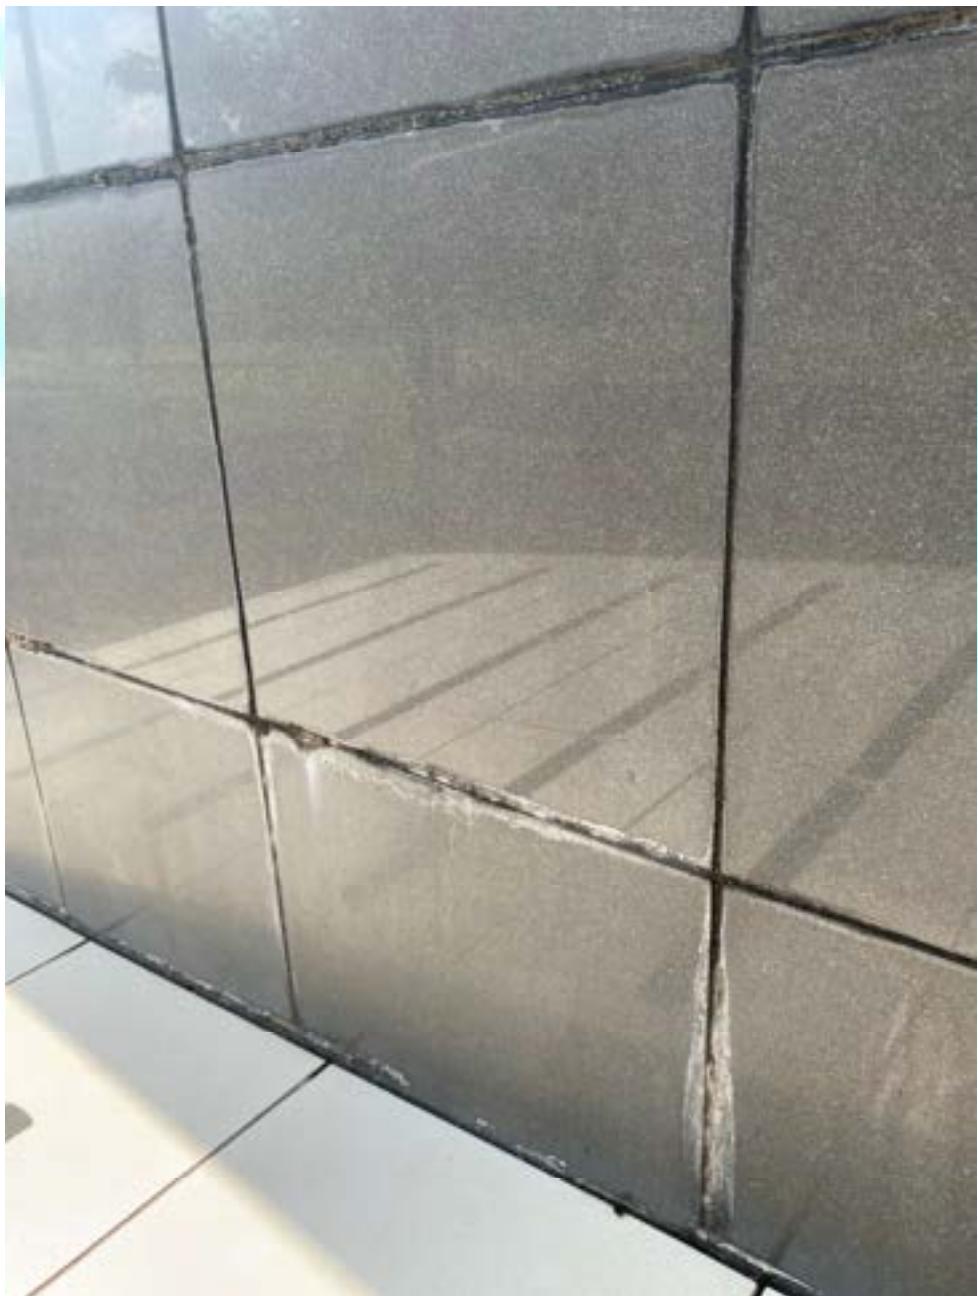
Figura 5 – Pontos de sujidades e eflorescência no revestimento

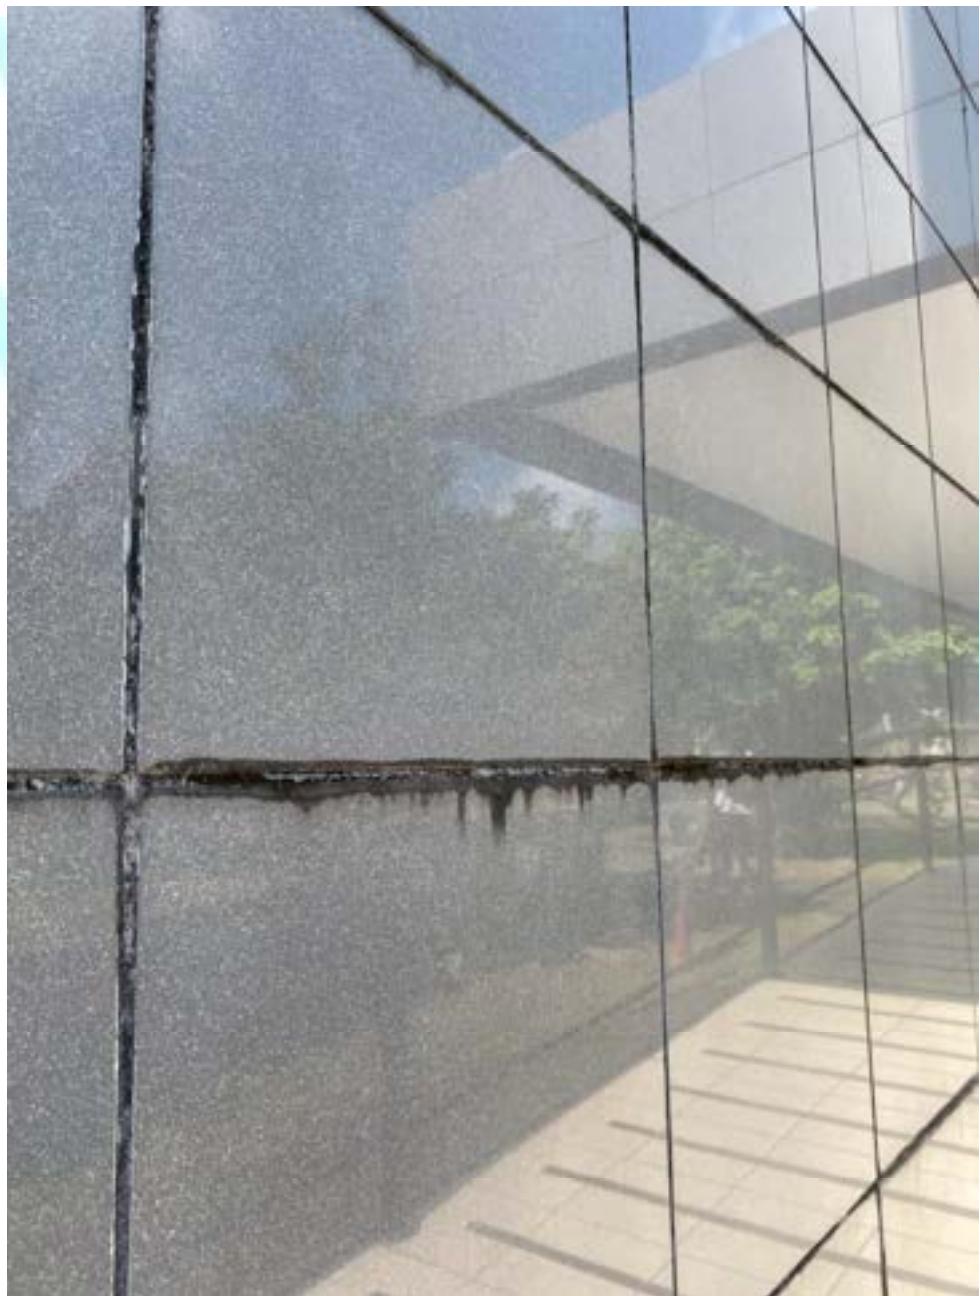
Figura 6 – Pontos de sujidades e eflorescência no revestimento

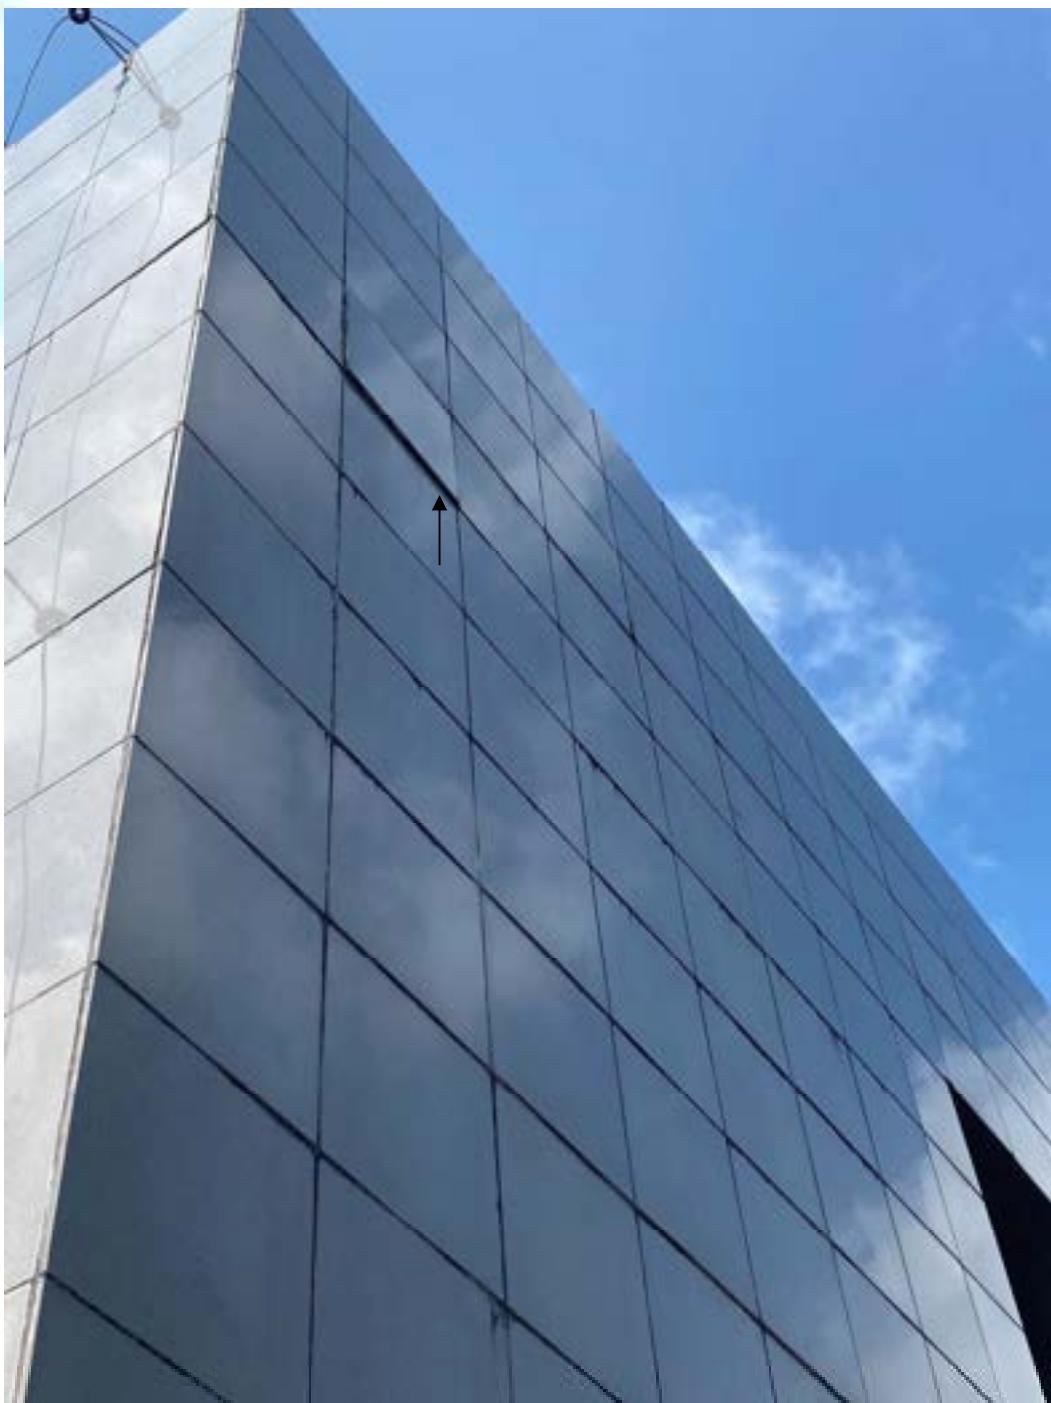
Figura 7 – Revestimento indicando desplacamento e sujidade

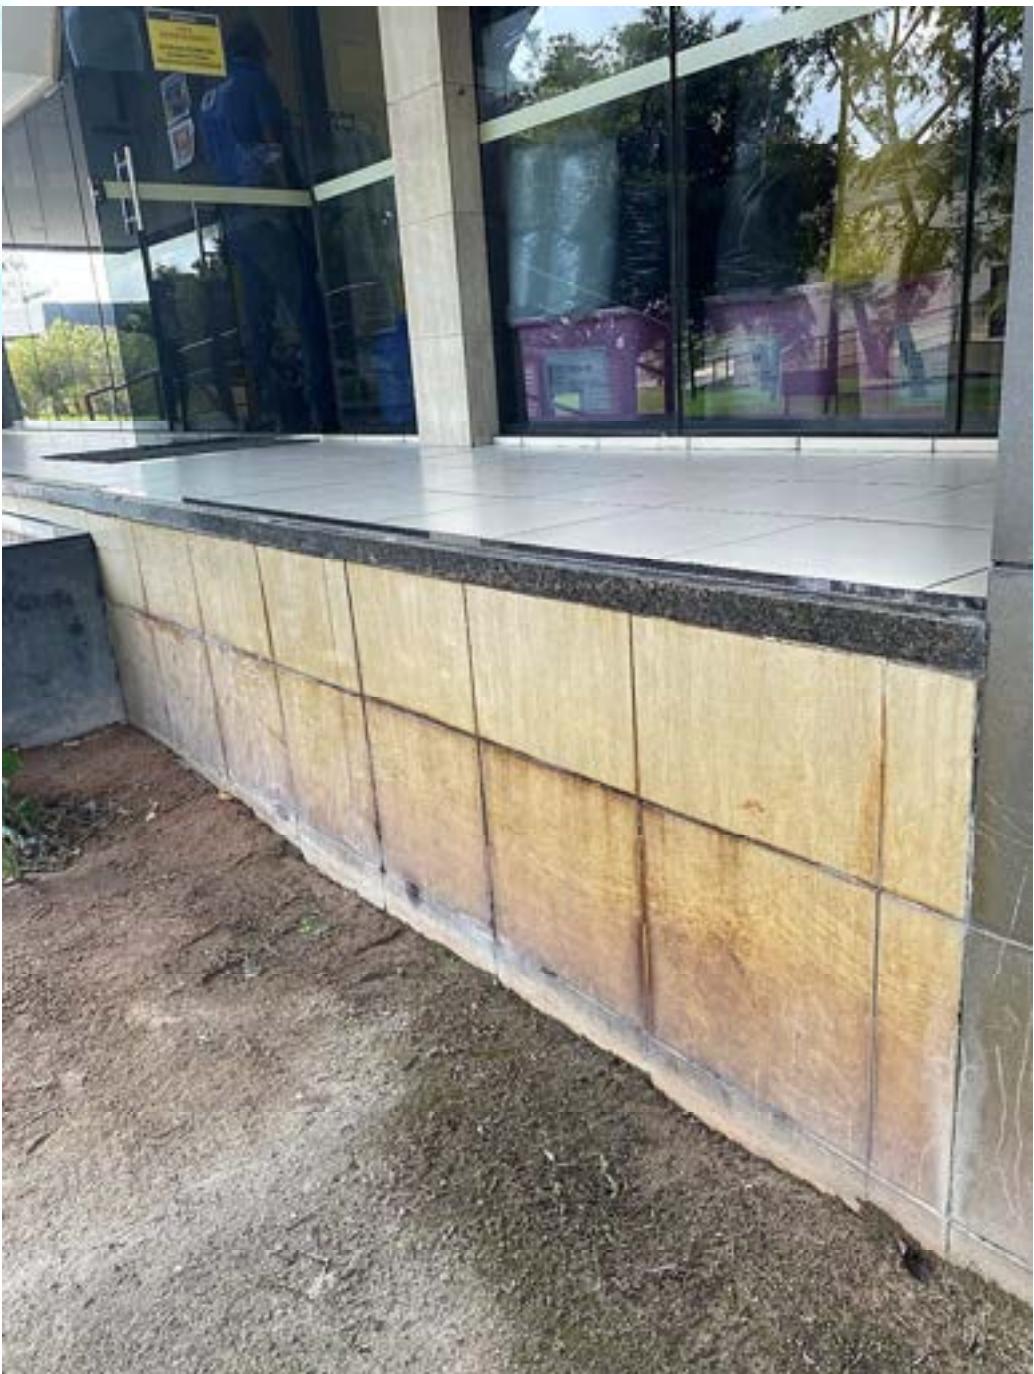
Figura 8 – Pontos de sujidades no revestimento

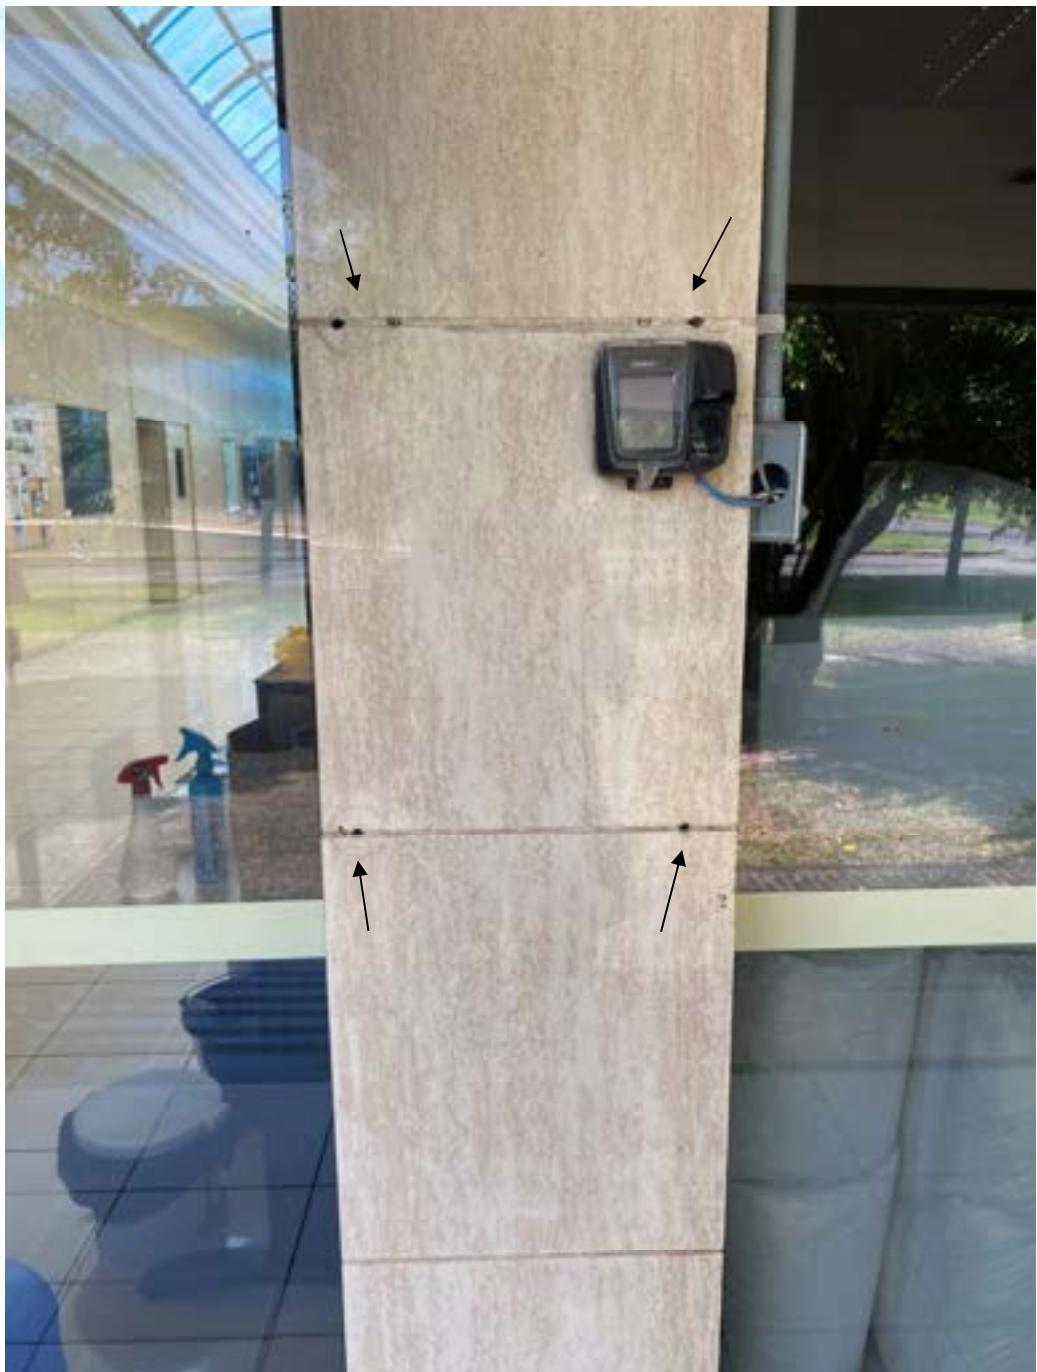
Figura 9 - Perfurações no rejunte do revestimento

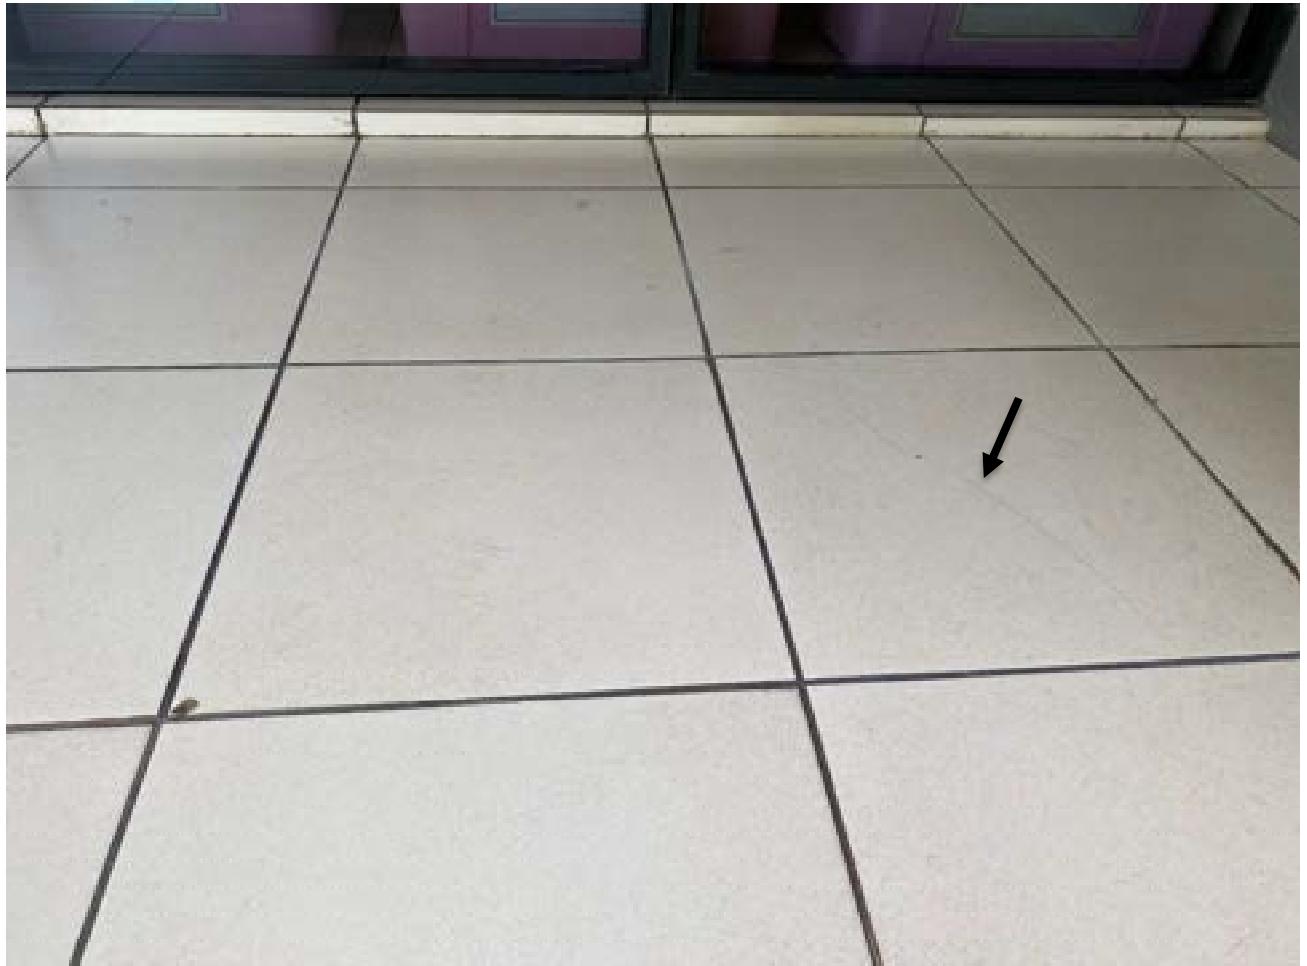
Figura 10 – Fissura no revestimento do piso

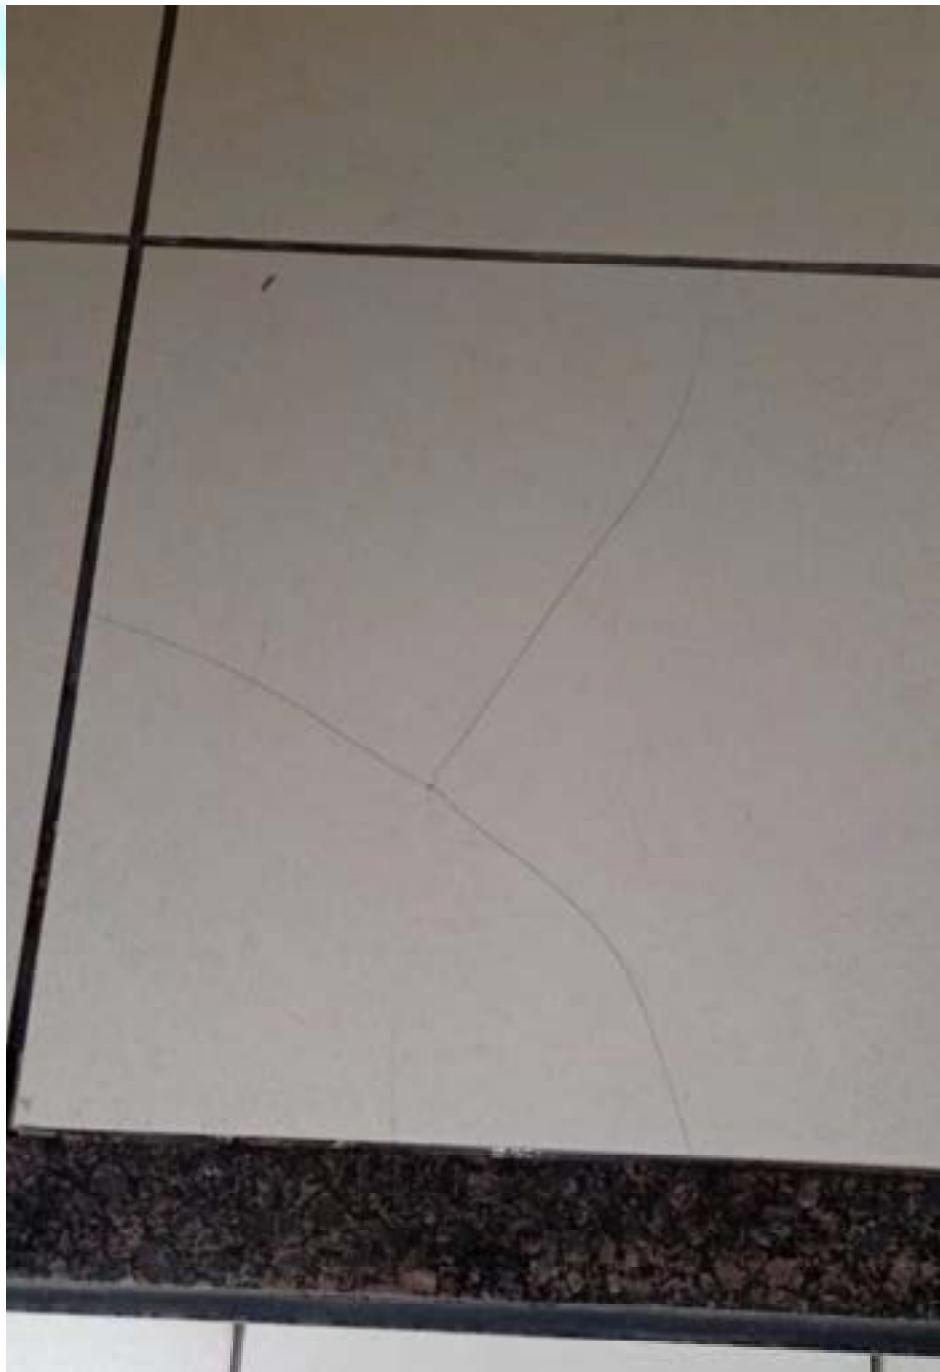
Figura 14 – Fissura no revestimento do piso

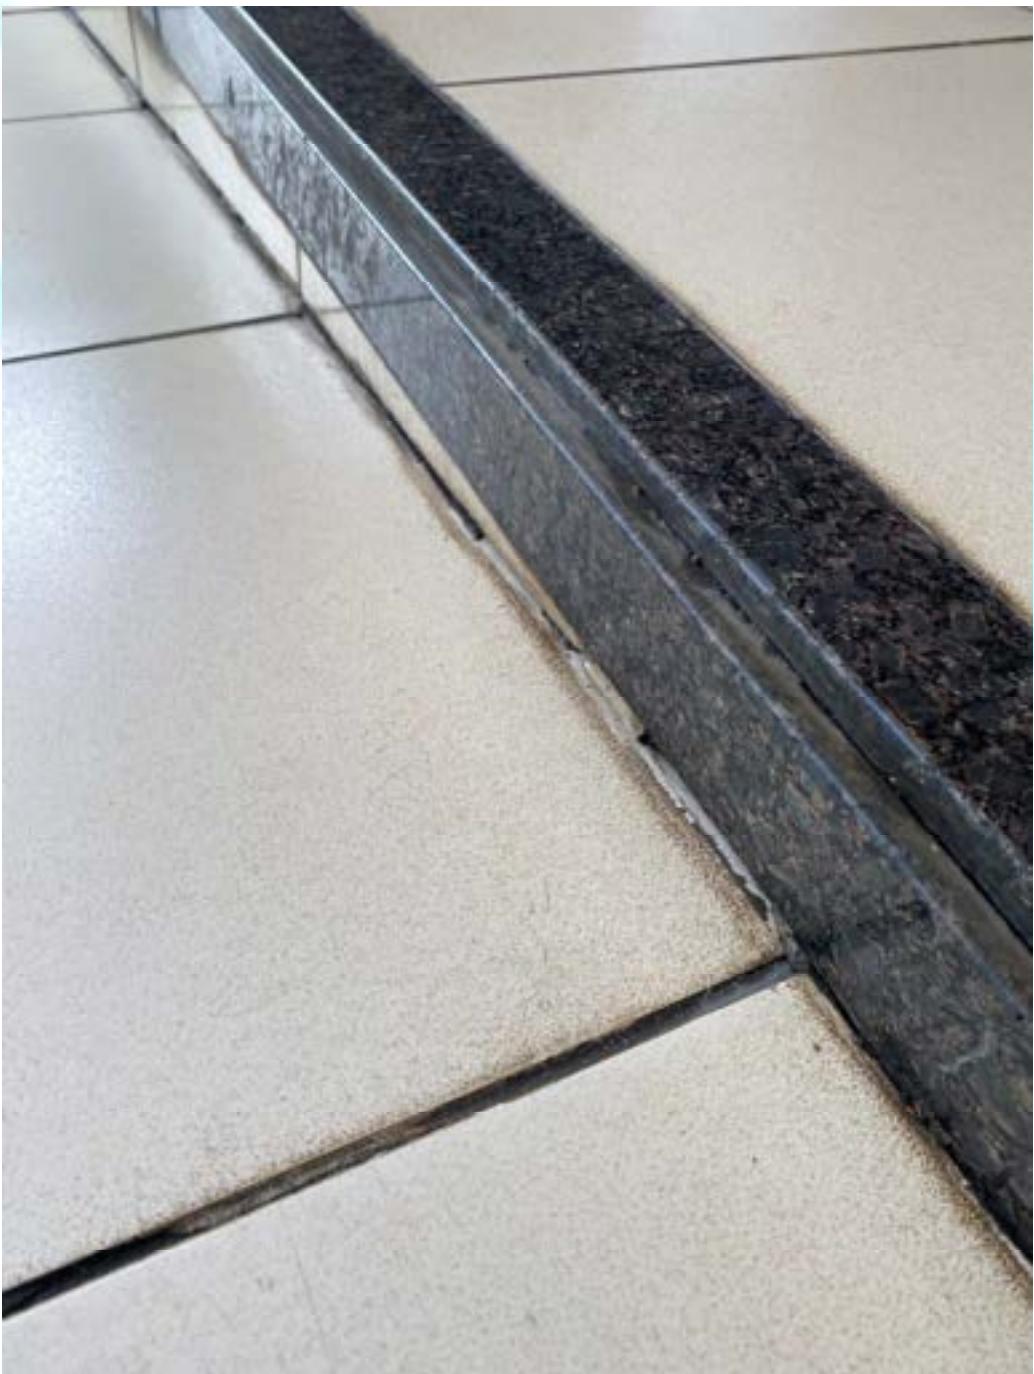
Figura 16 – Deterioração do rejunte entre revestimento e granito da rampa

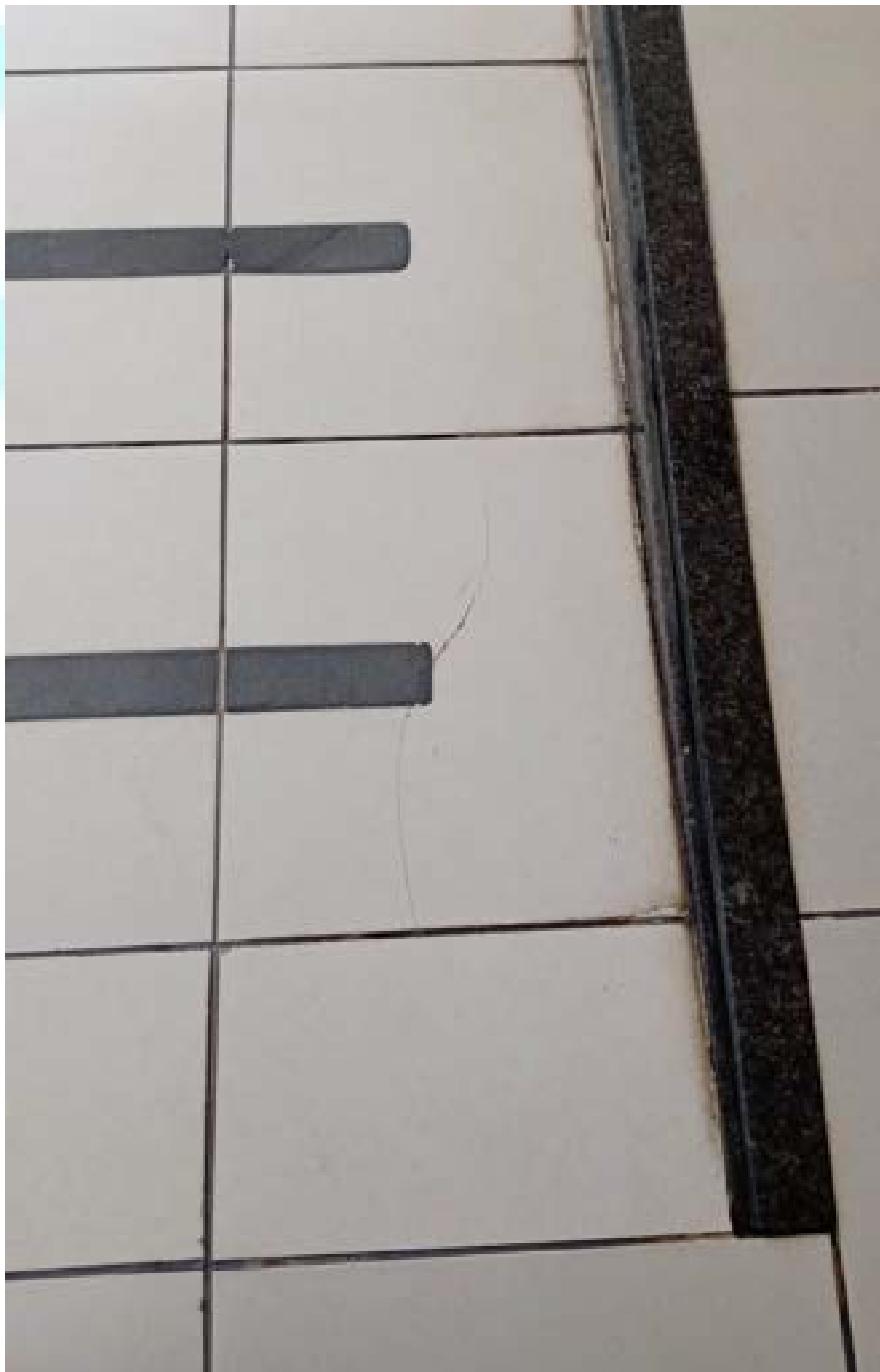
Figura 18 – Fissura no revestimento do piso da rampa

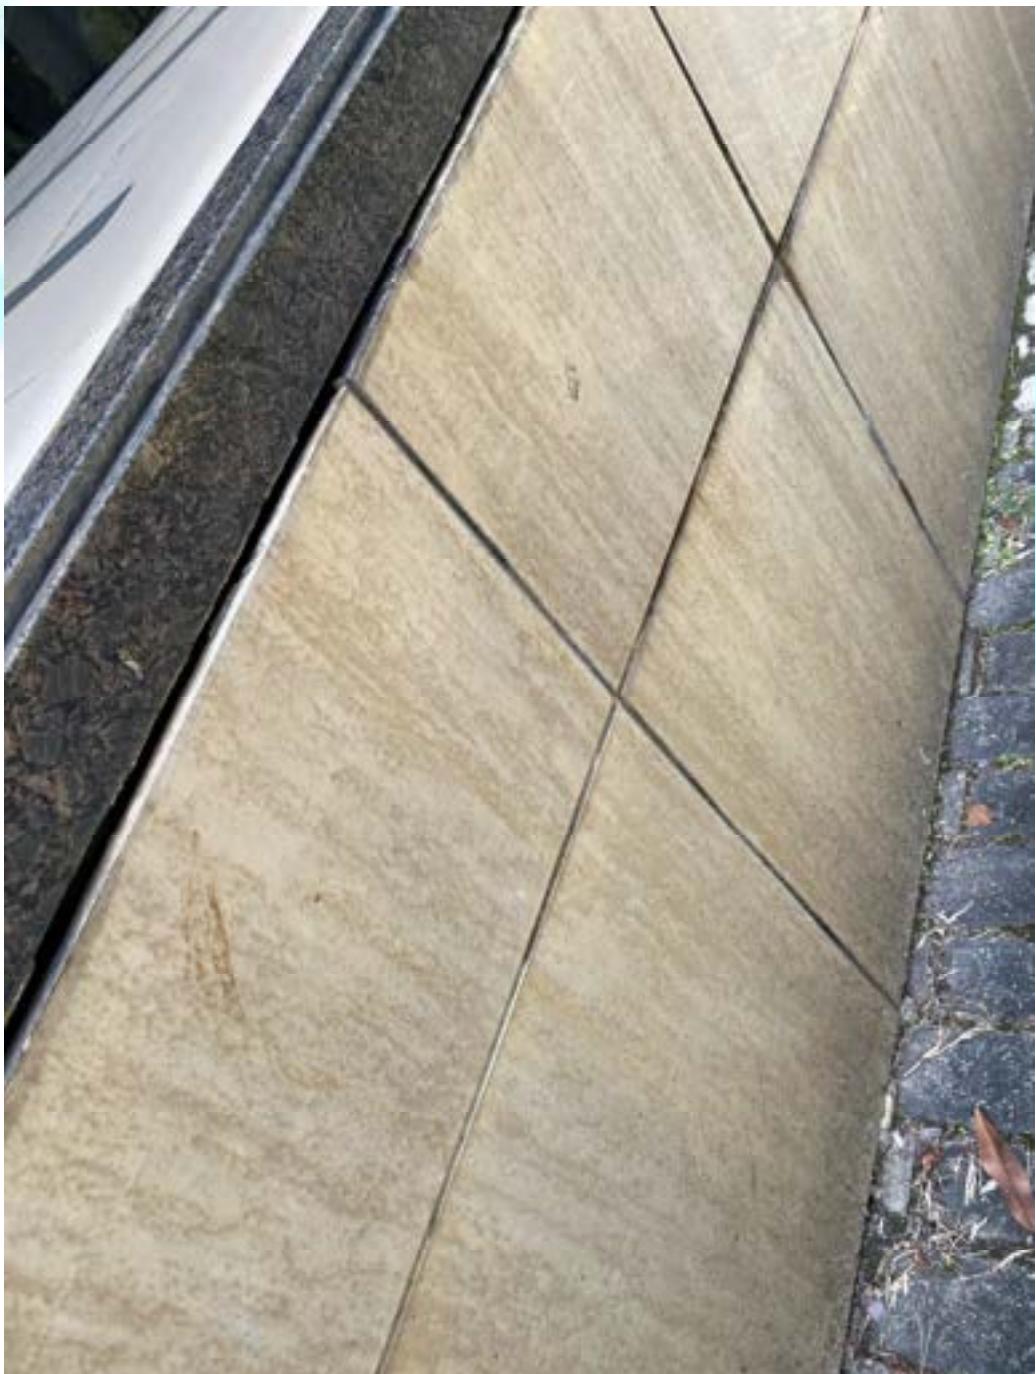
Figura 21 – Ausência de rejunte na lateral da rampa entre revestimento e granito

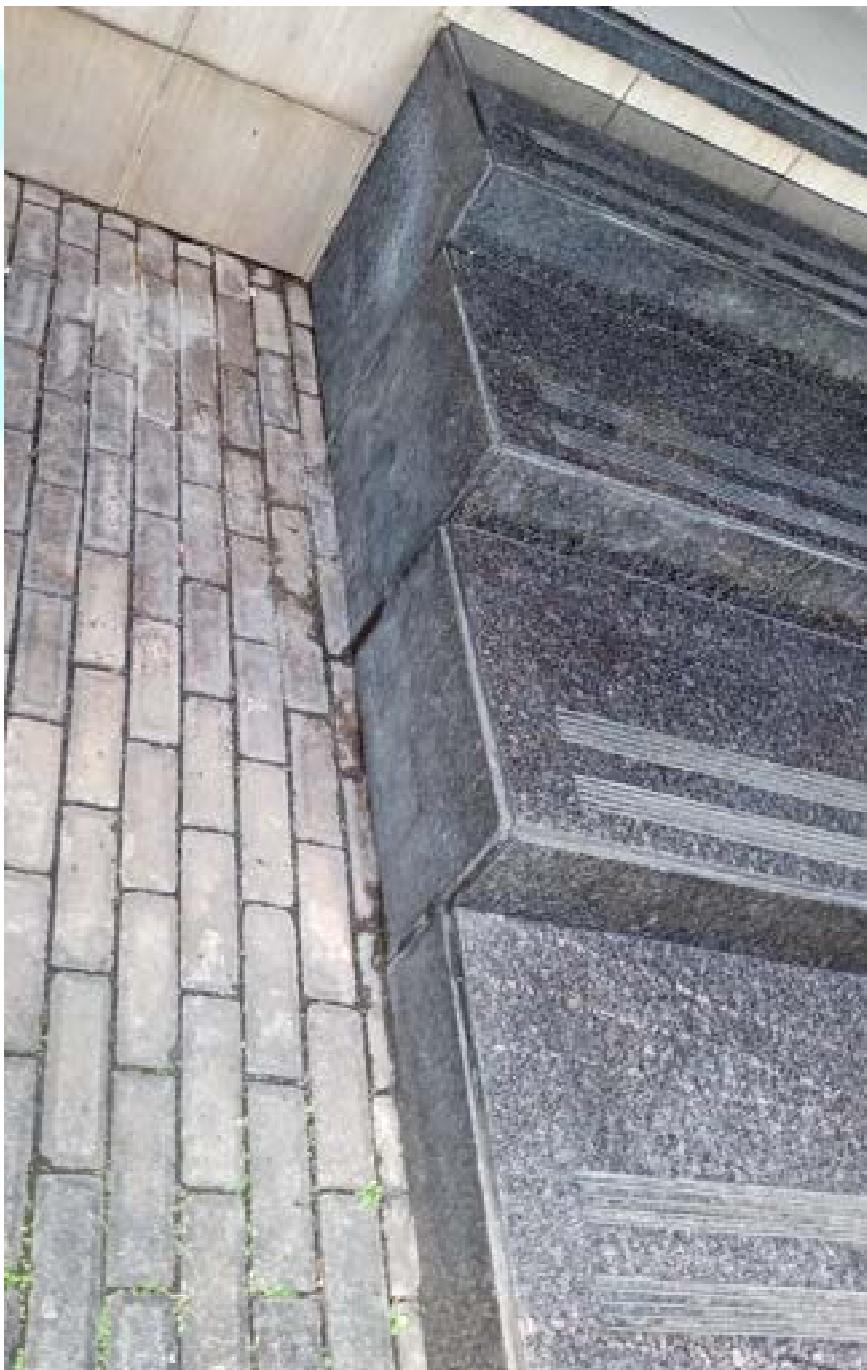
Figura 23 – Escada apresentando ausência de rejunte

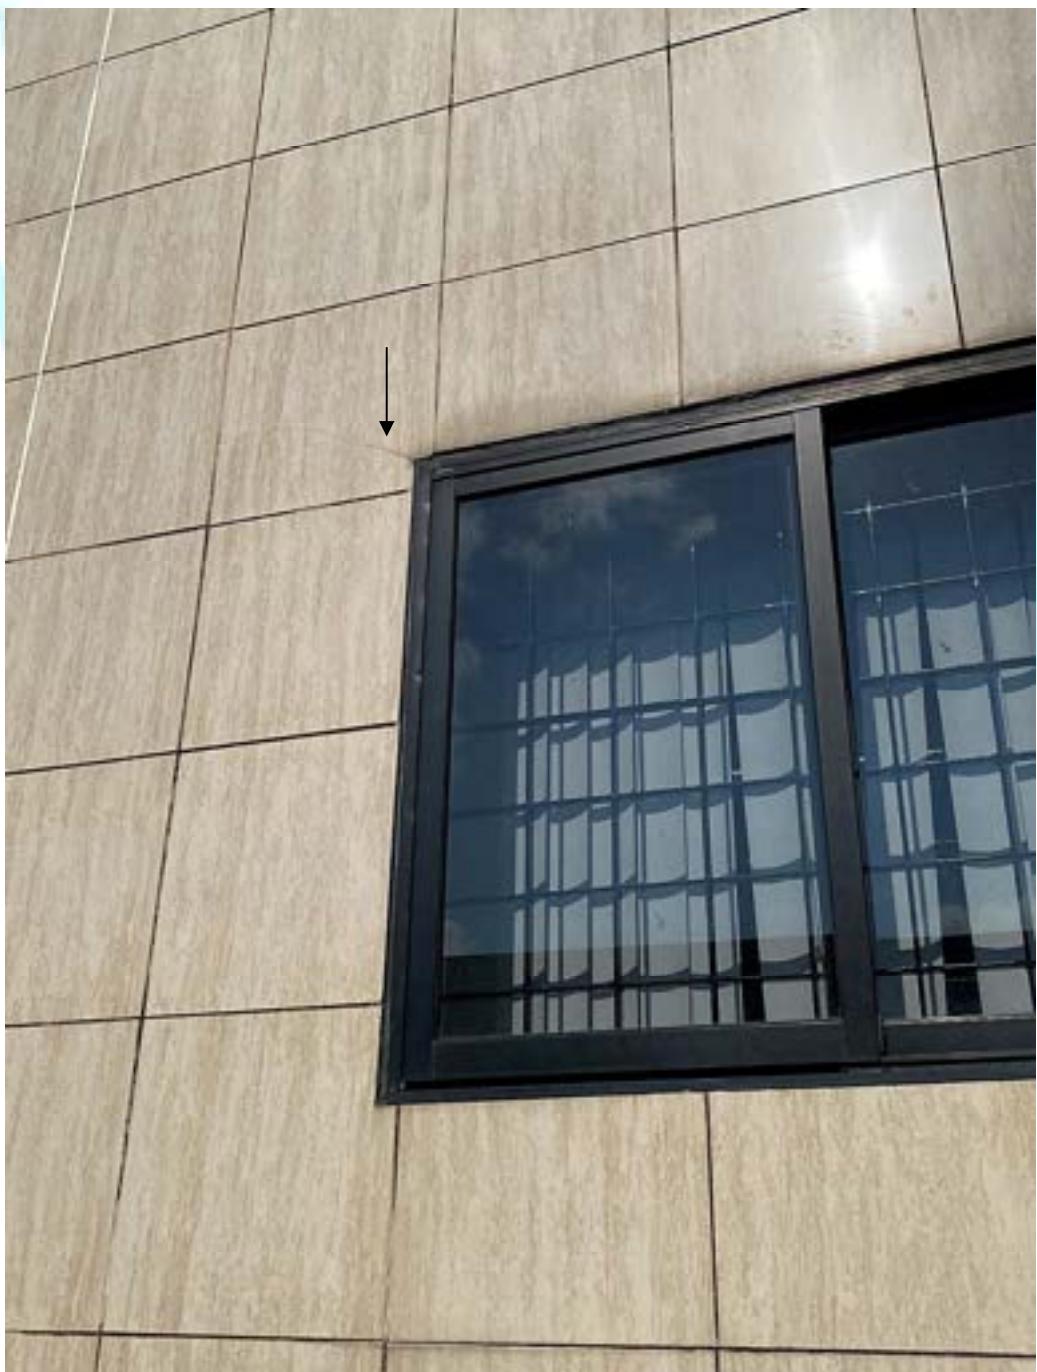
Figura 28 – Revestimento apresentando trinca na quina superior da janela e sujidades nos rejantes

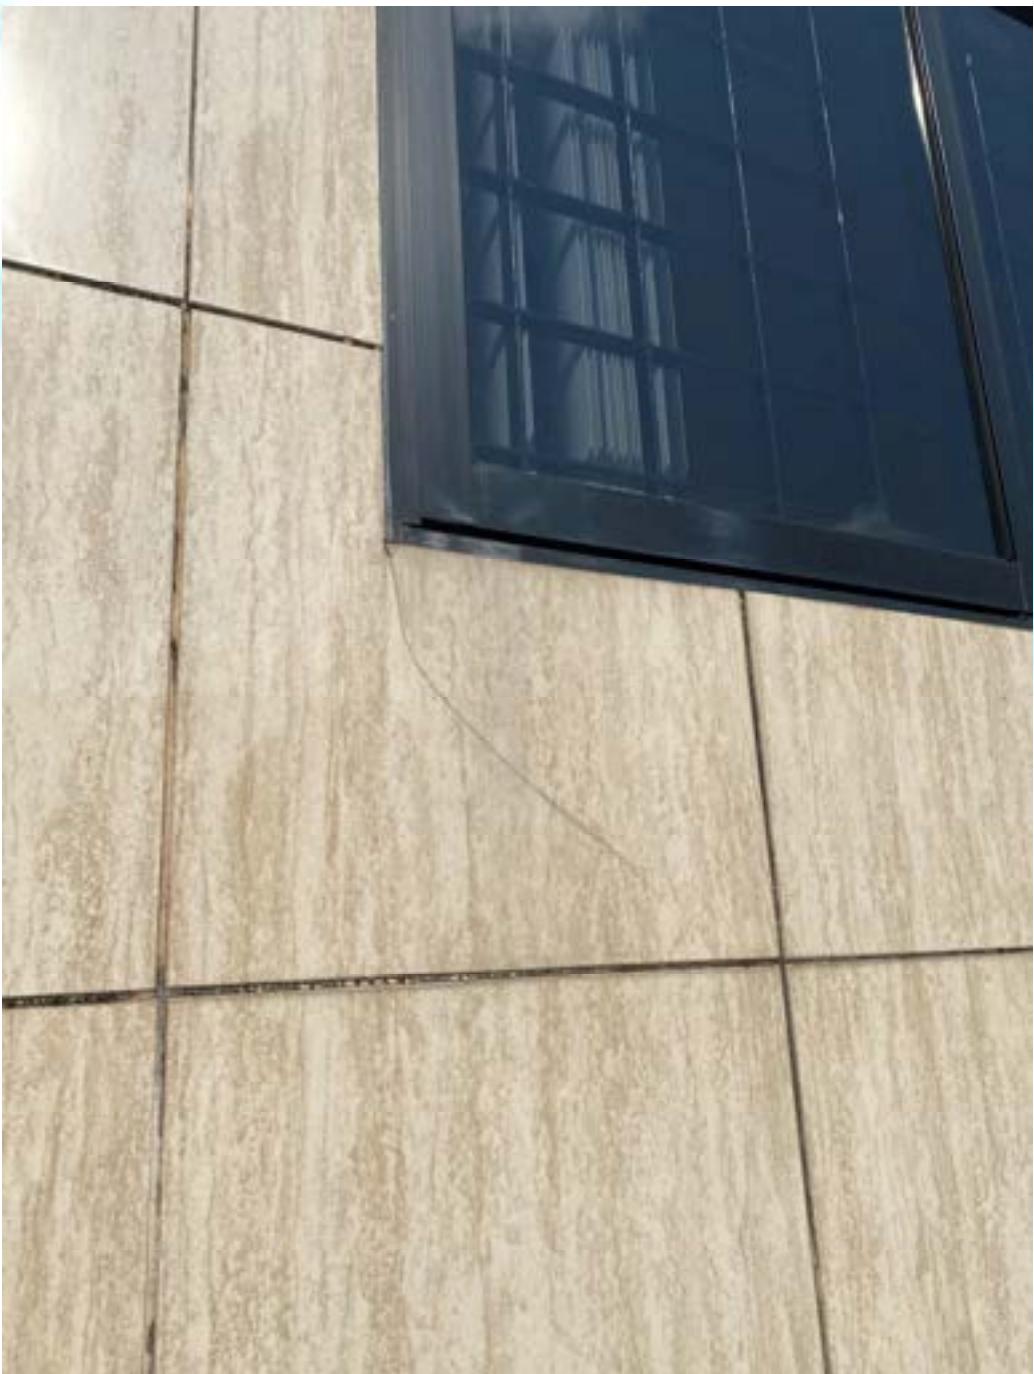
Figura 32 - Trinca no revestimento, eflorescência e deterioração do rejunte

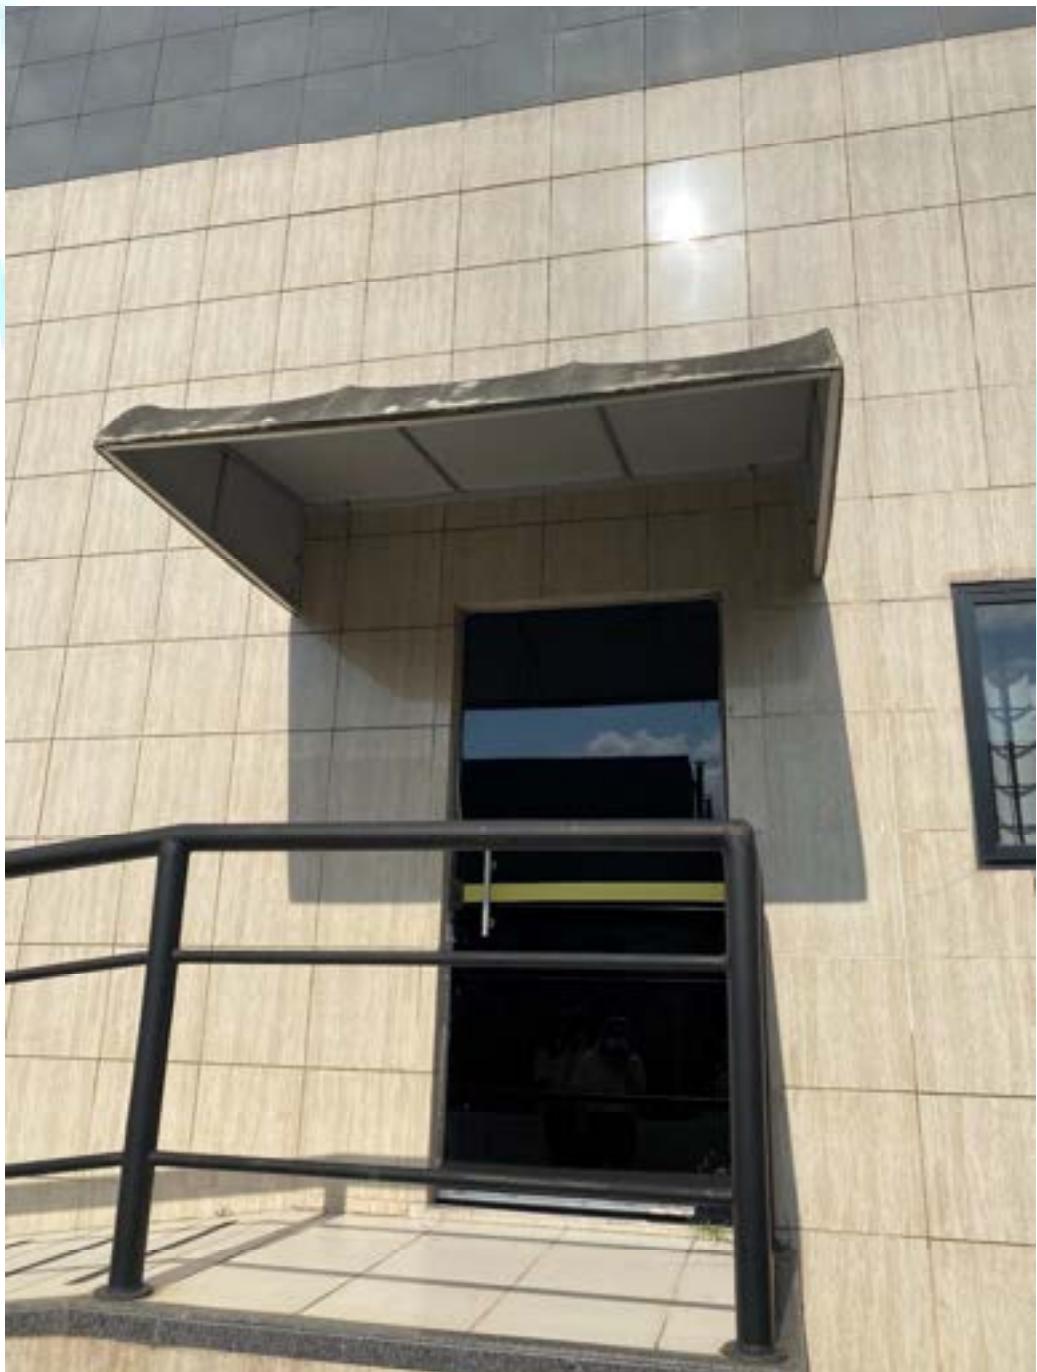
Figura 35 – Revestimento apresentando sujidades
