## RELATÓRIO TÉCNICO

### APRESENTAÇÃO

O relatório técnico apresenta todas as não conformidades encontradas na edificação, ilustrado com fotografias para melhor visualização das patologias e áreas afetadas.

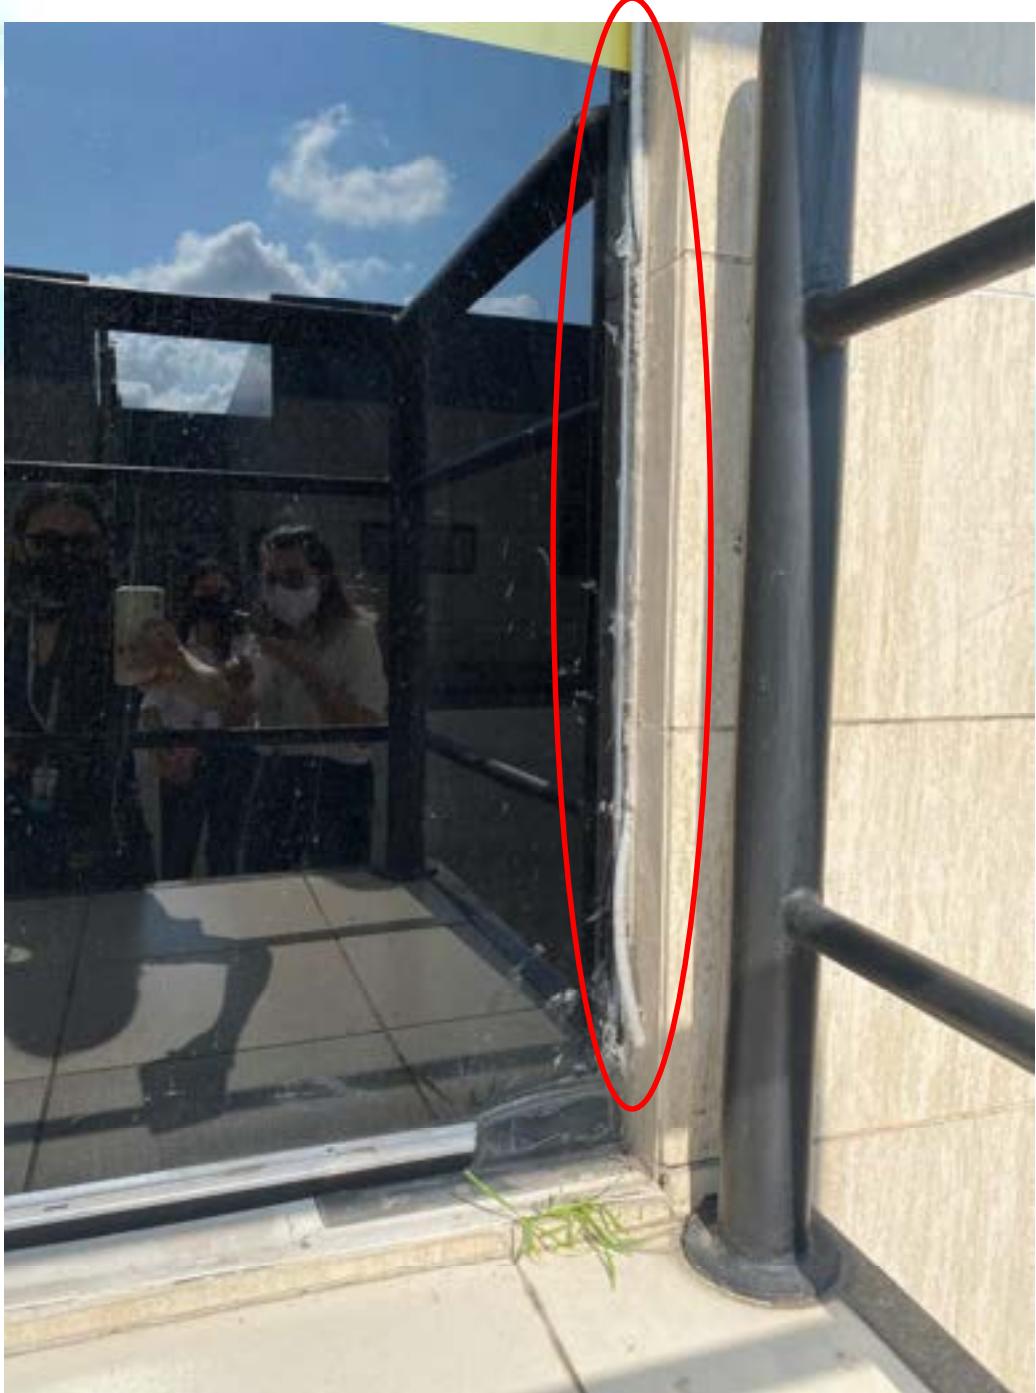
Figura 36 – Porta apresentando silicone lateral gasto

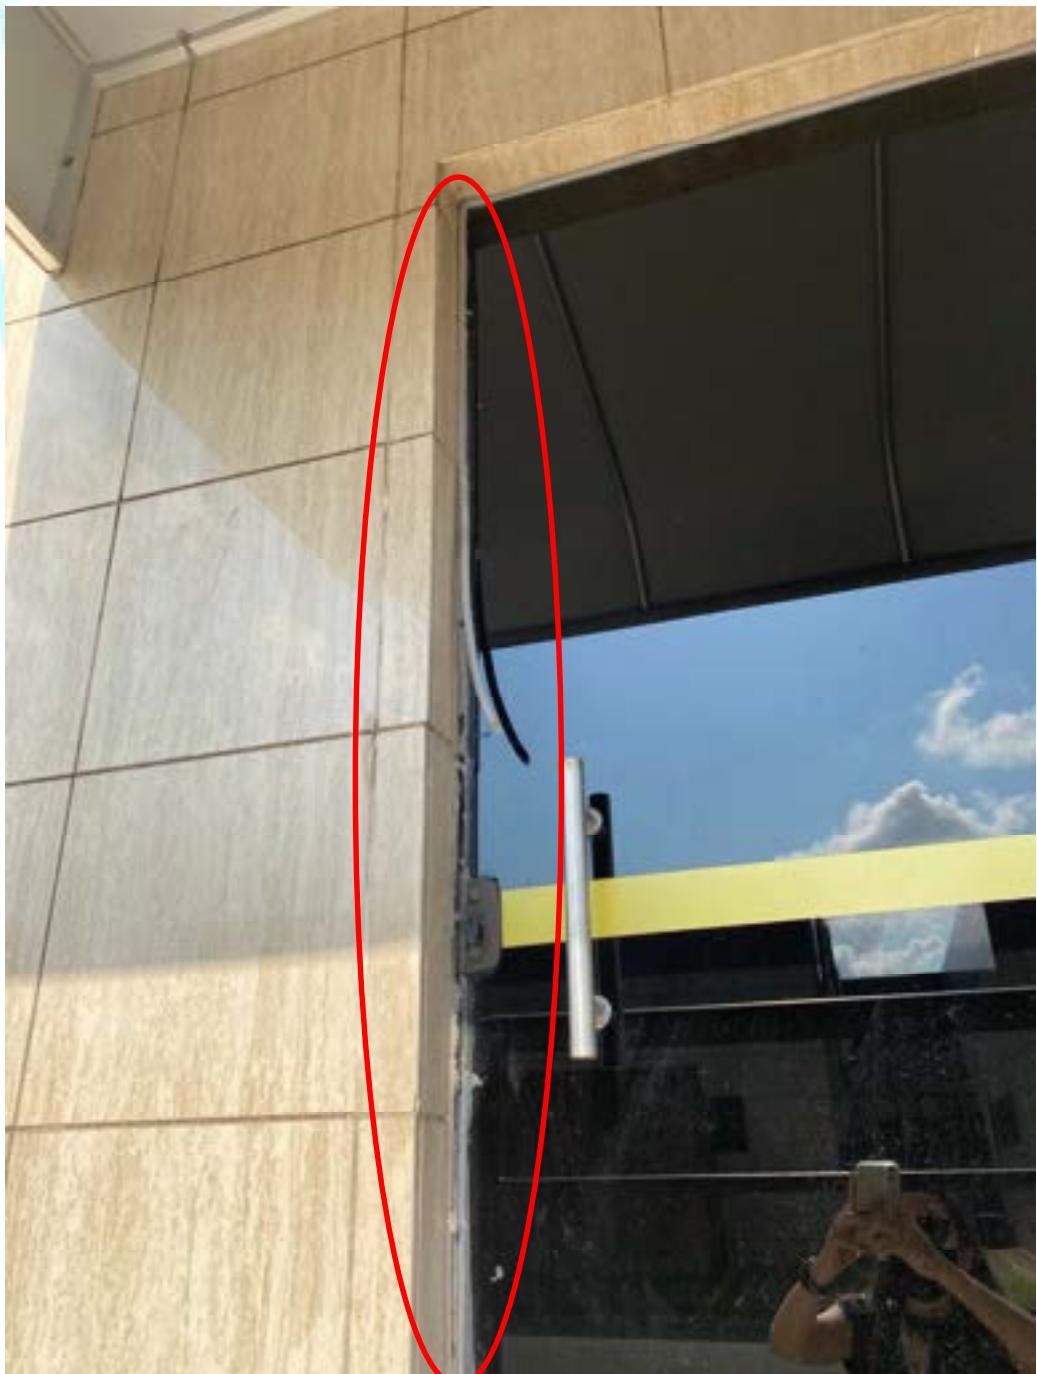
Figura 37 - Porta apresentando silicone lateral gasto

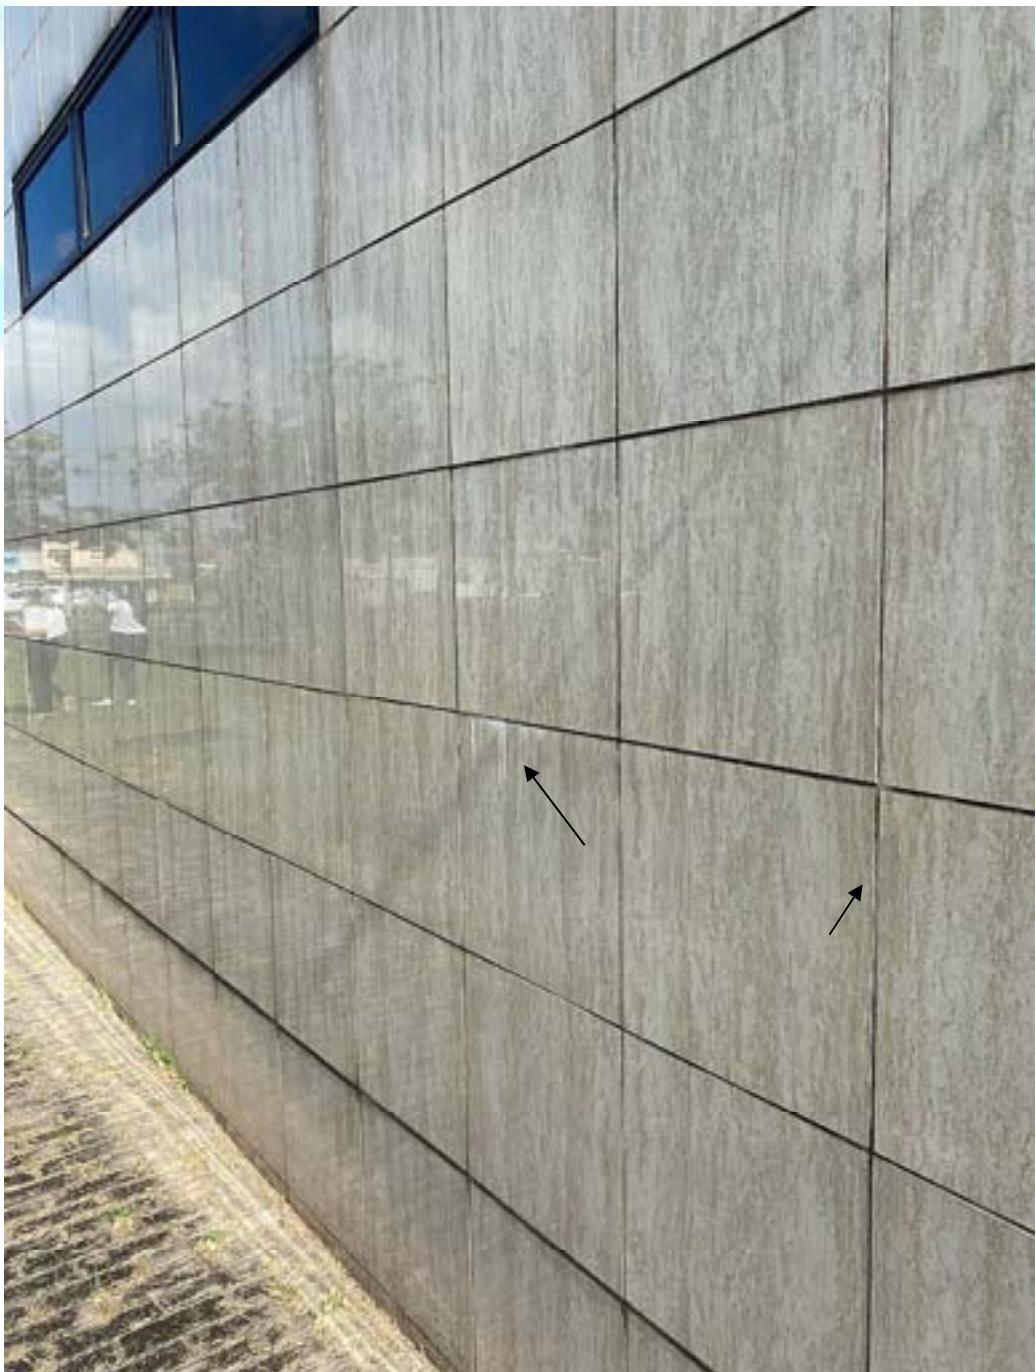
Figura 41 – Pontos de sujidades e eflorescência no revestimento

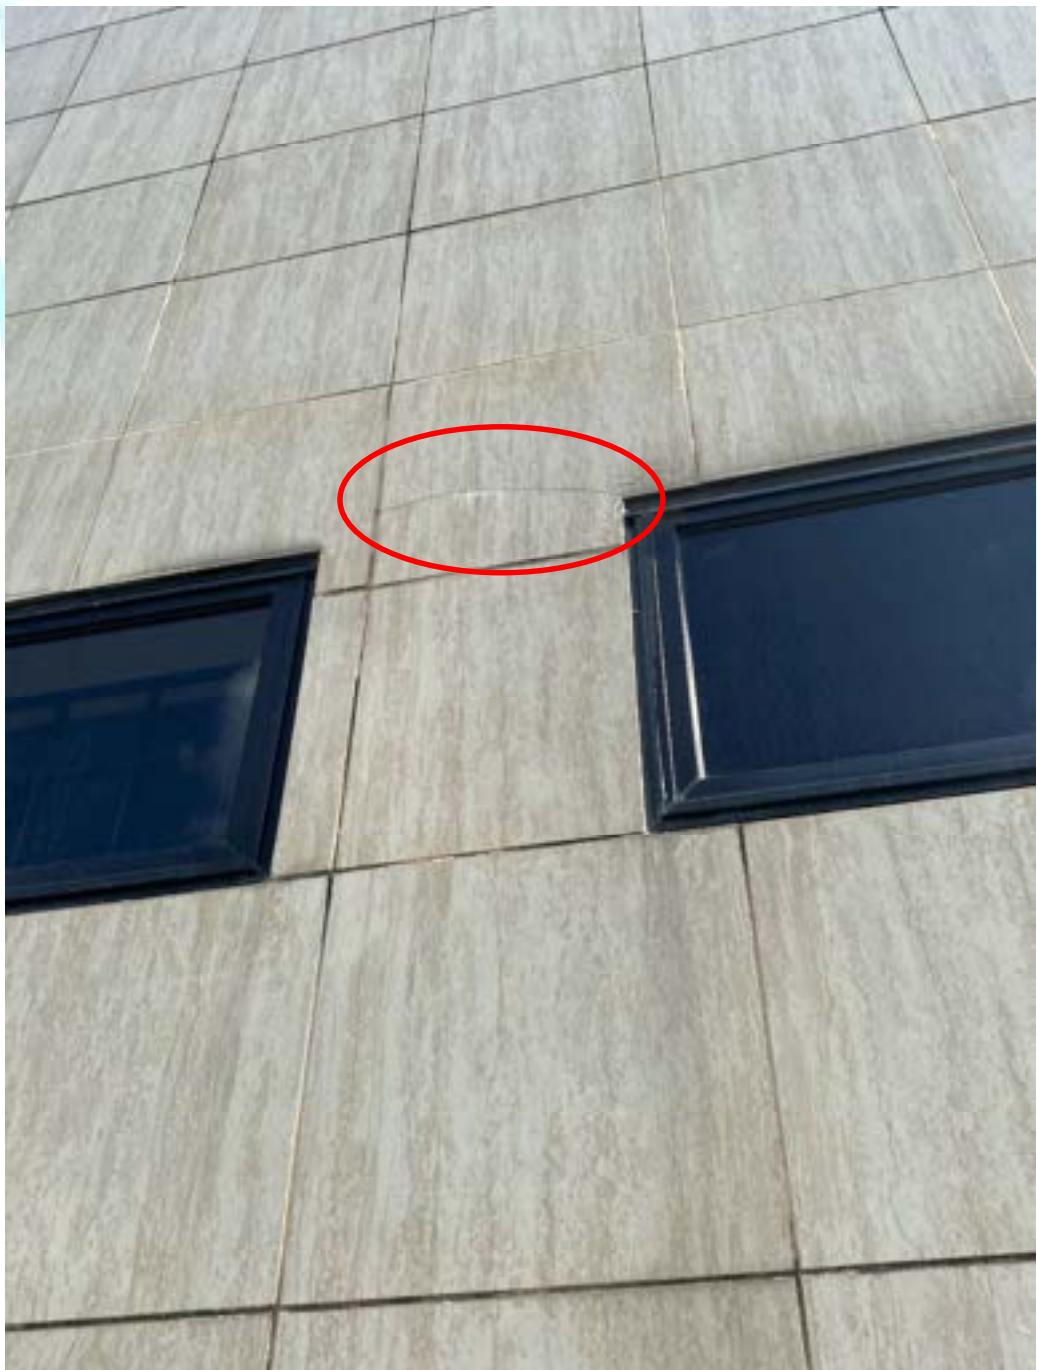
Figura 42 – Revestimento cerâmico com trinca na quina superior da janela e rejunte indicando sujidades e eflorescência

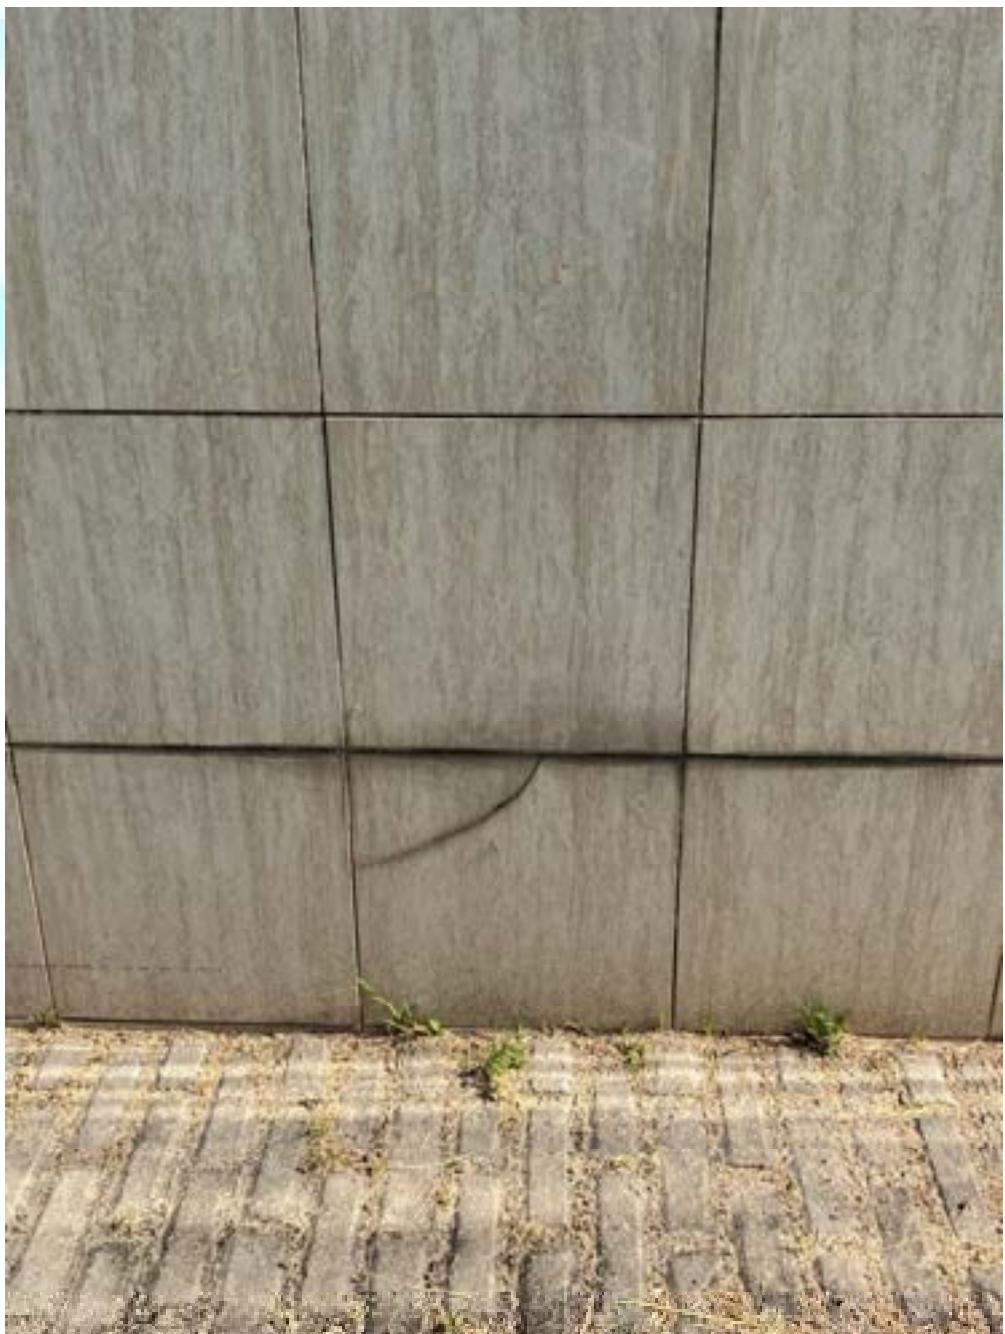
Figura 44 - Revestimento cerâmico com trinca ausência de rejunte

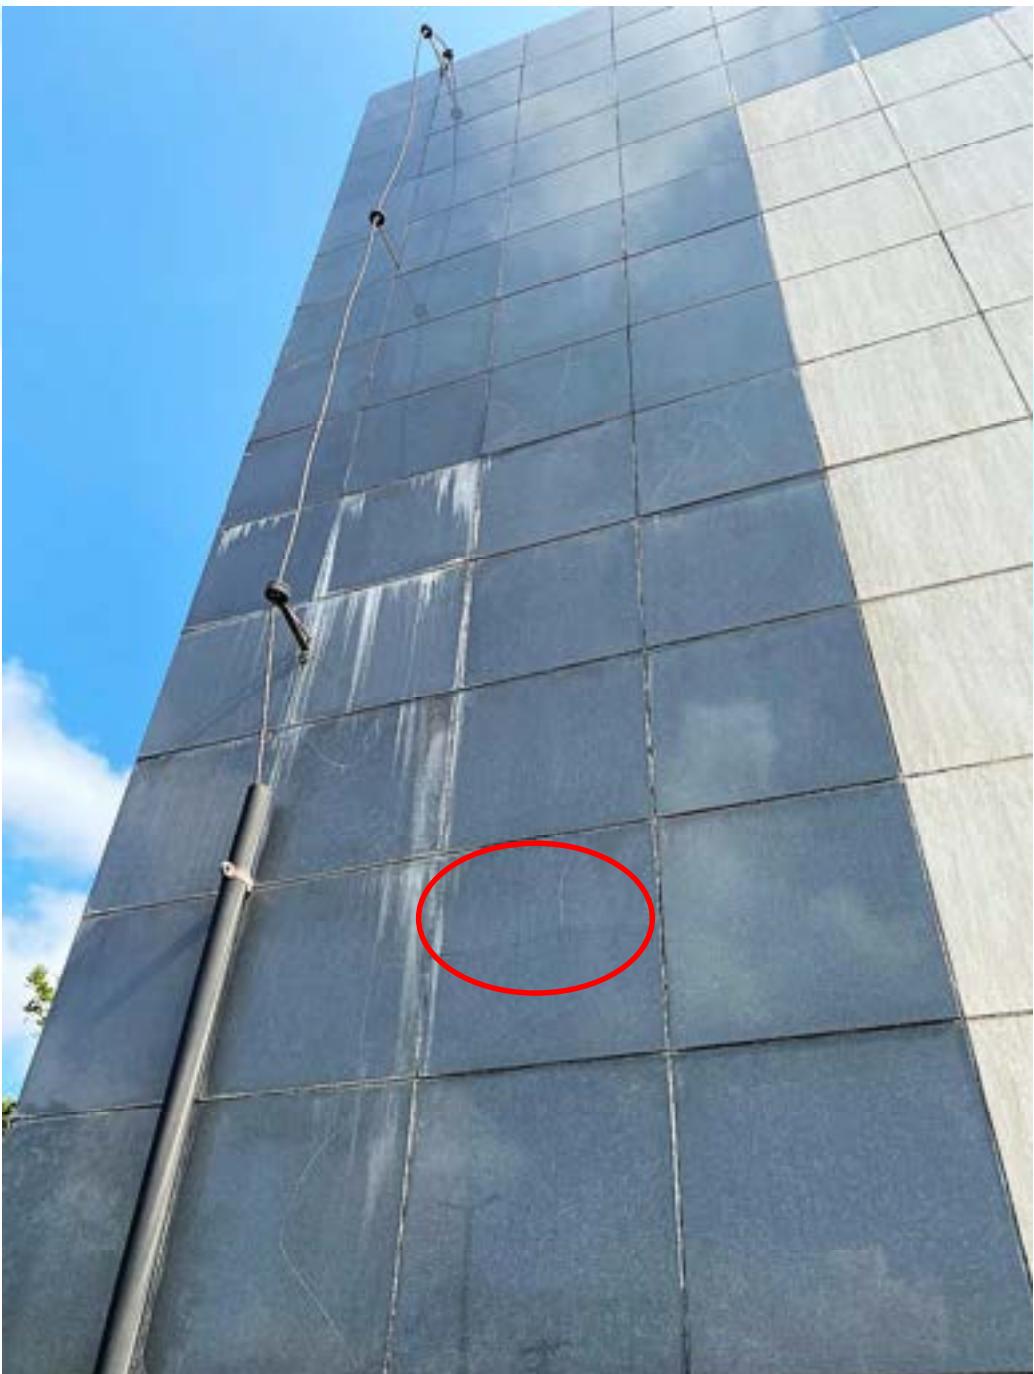
Figura 46 – Revestimento apresentando eflorescência, sujidades e trinca

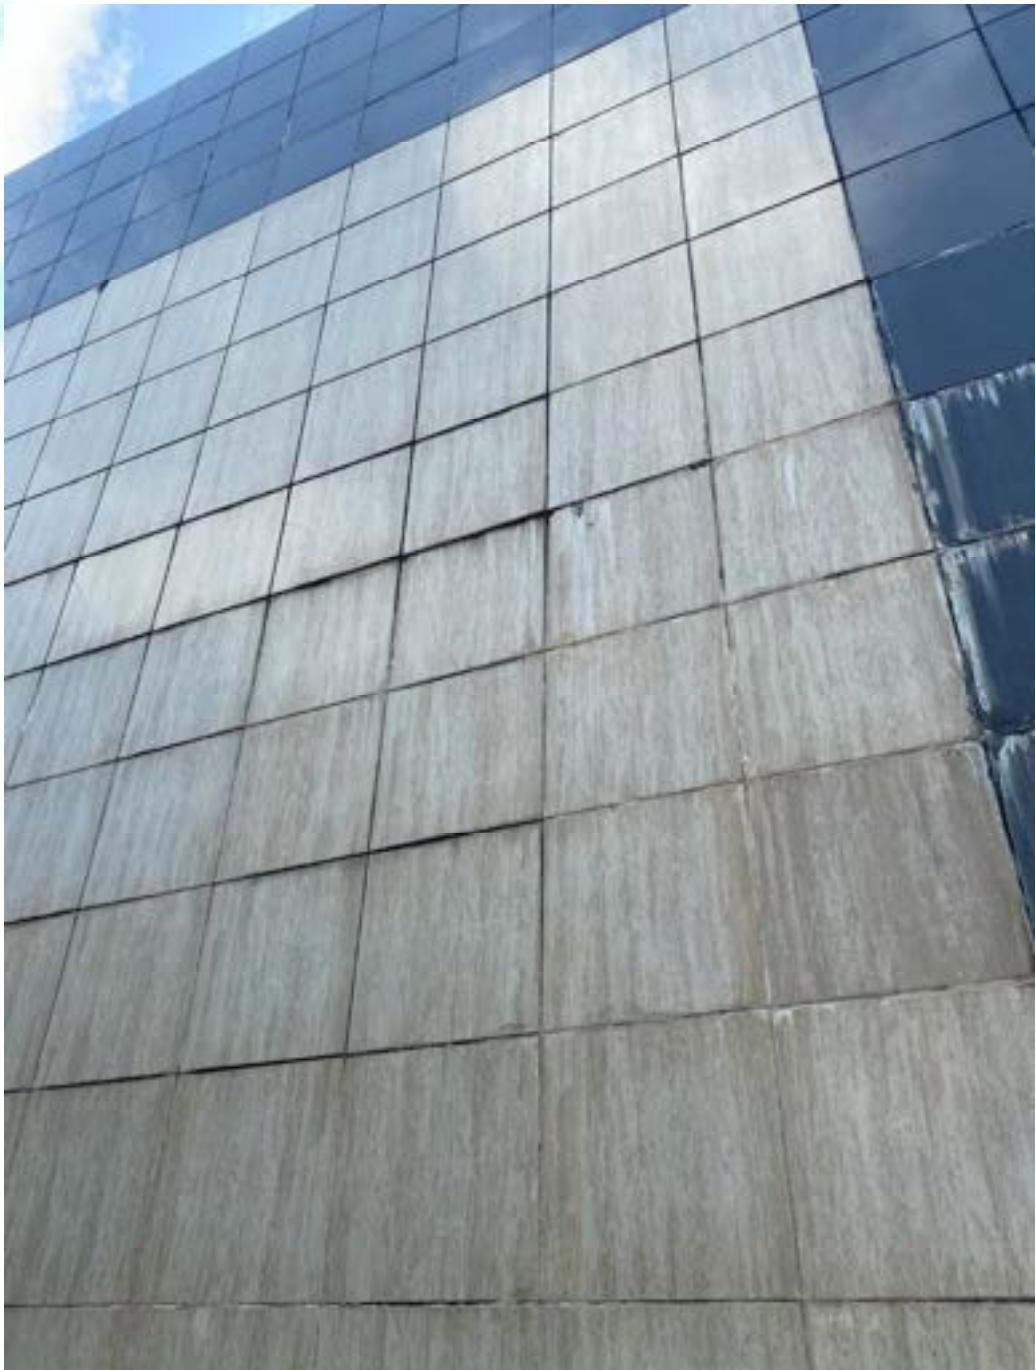
Figura 50 - Revestimento apresentando eflorescência, sujidades e trincas

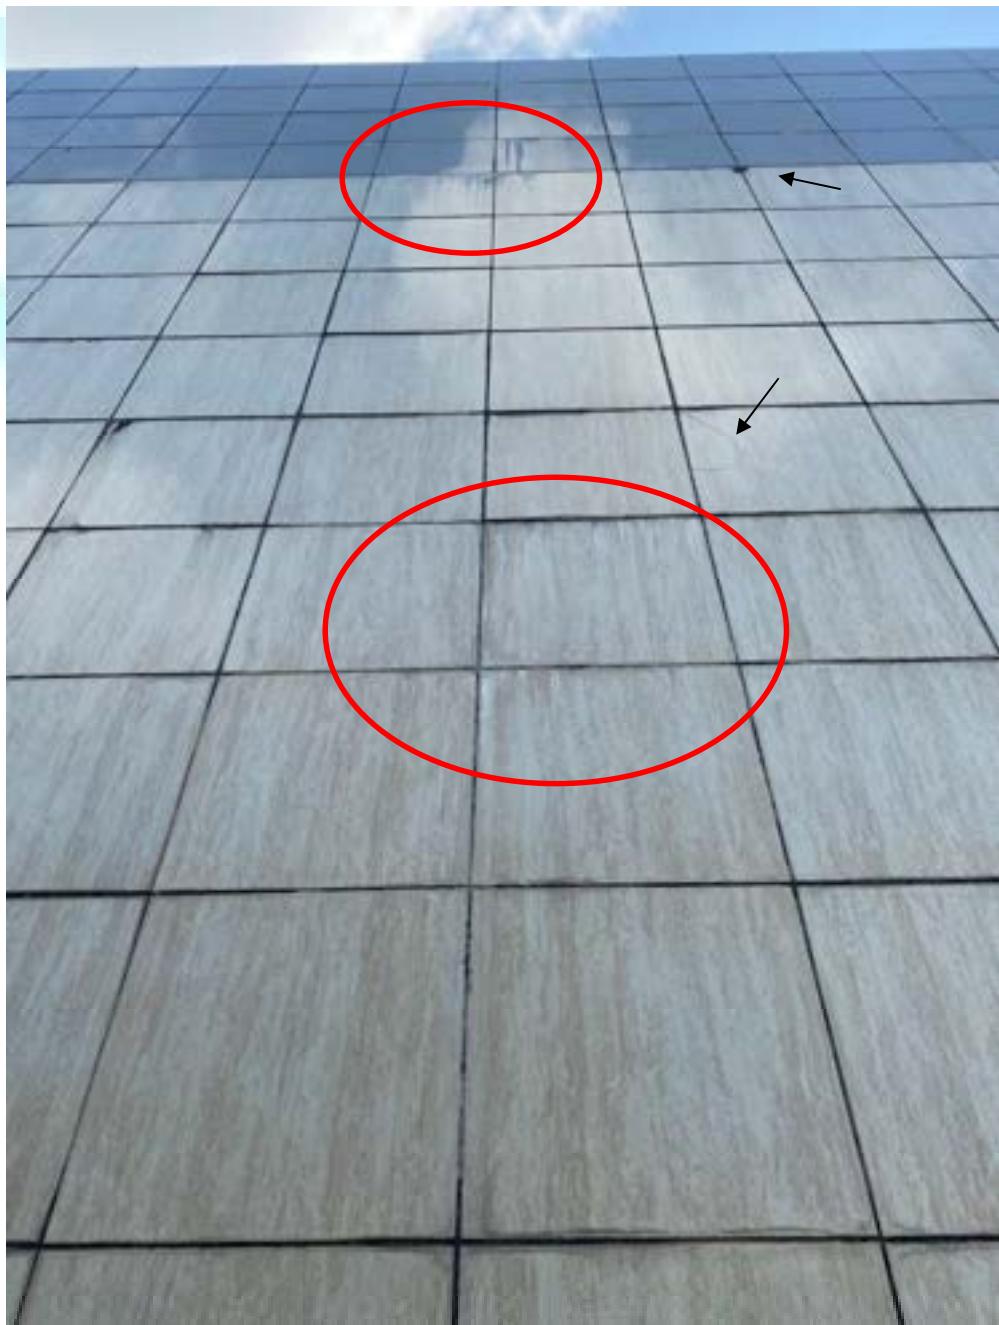
Figura 52 – Revestimento apresentando eflorescência, sujidades e trincas

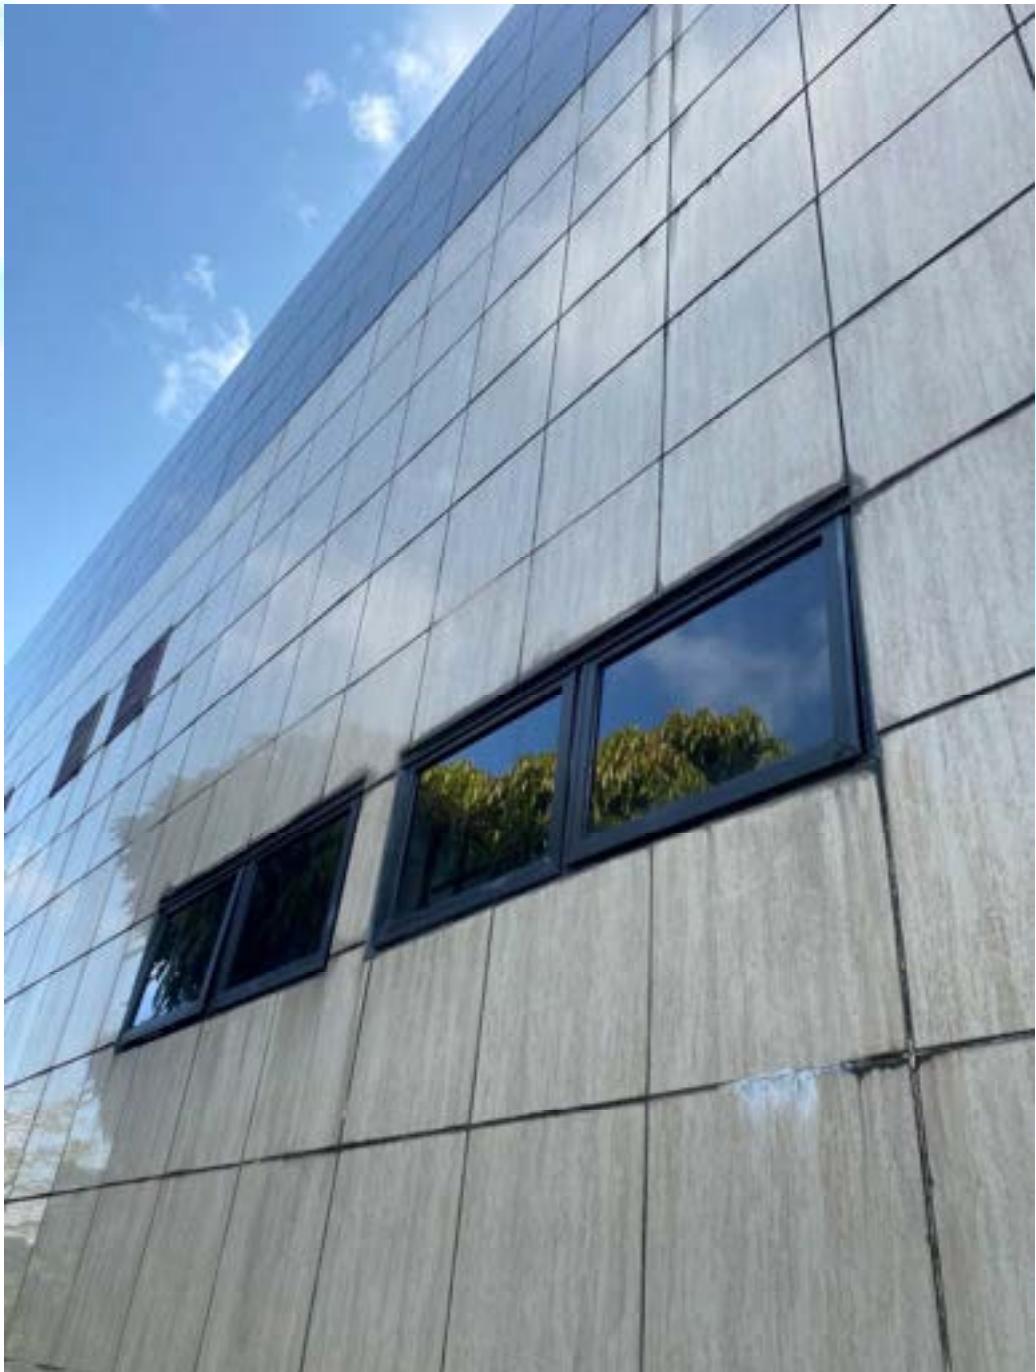
Figura 55 – Revestimento apresentando eflorescência e sujidades

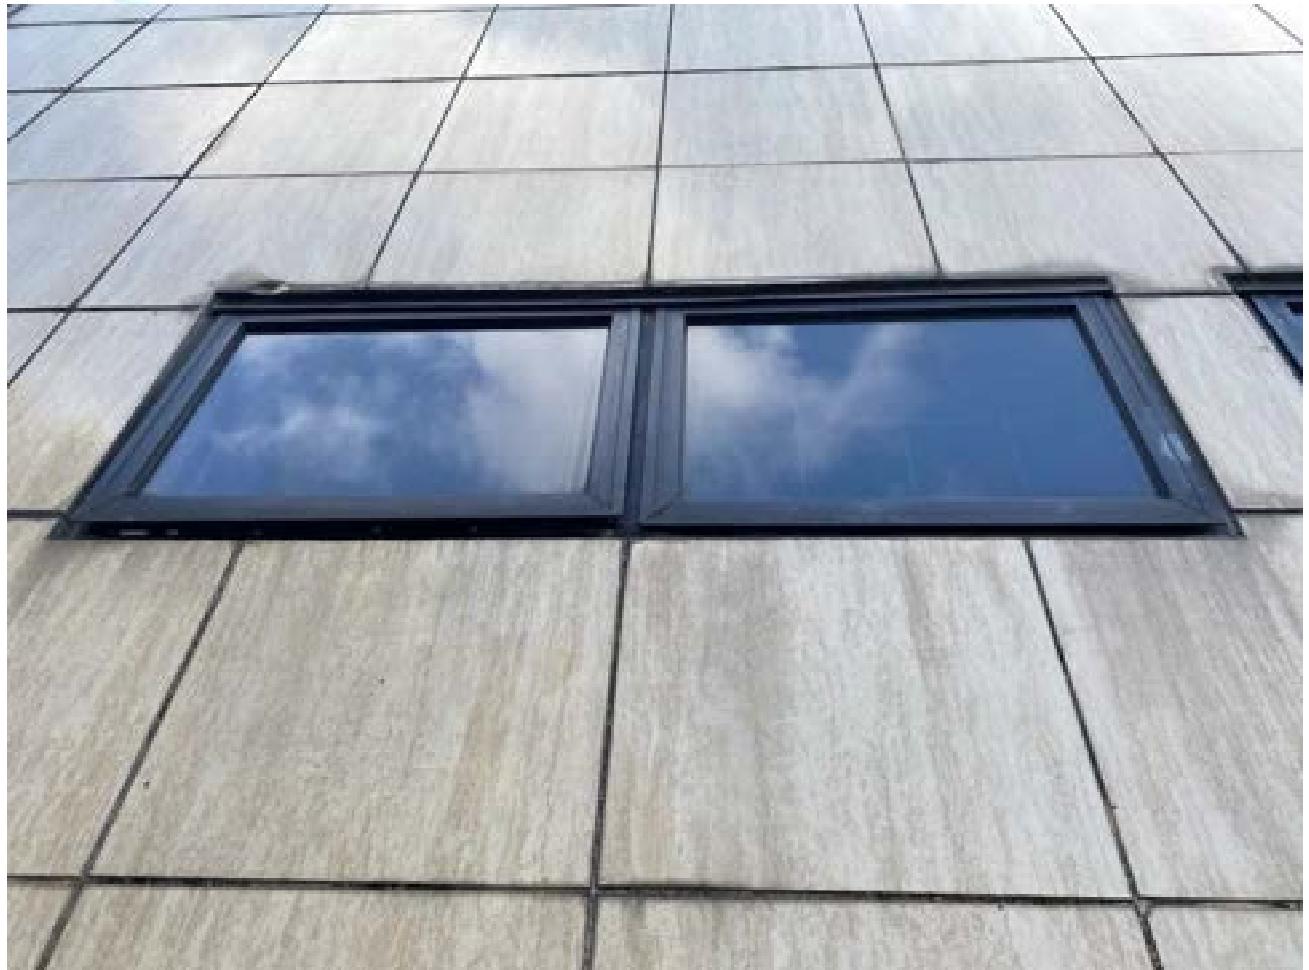
Figura 56 - deterioração do silicone da esquadria

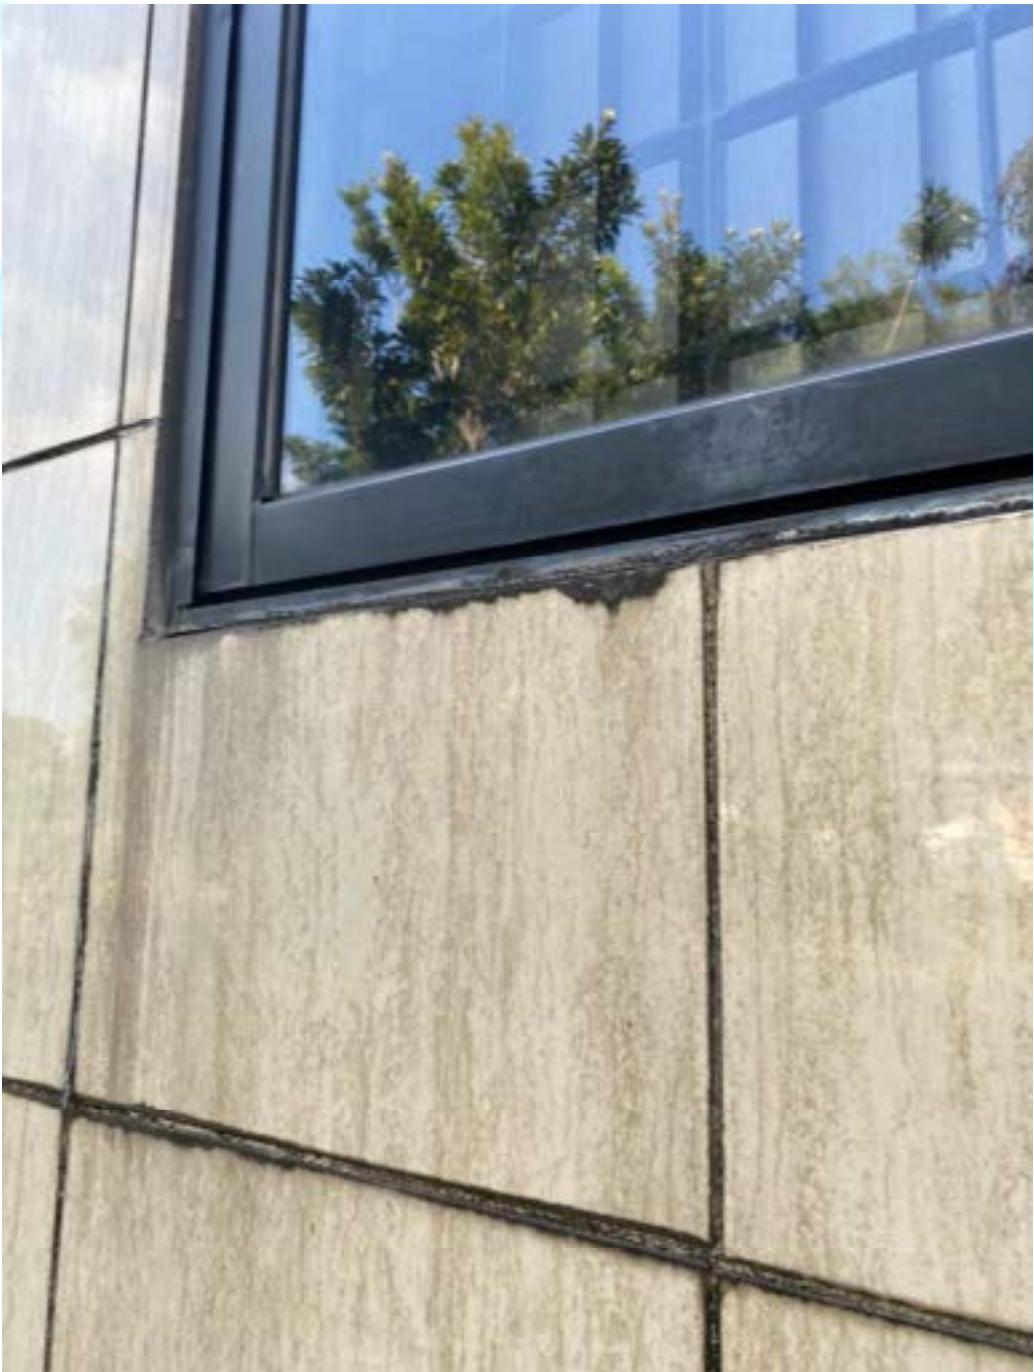
Figura 60 – Revestimento apresentando eflorescência e sujidades

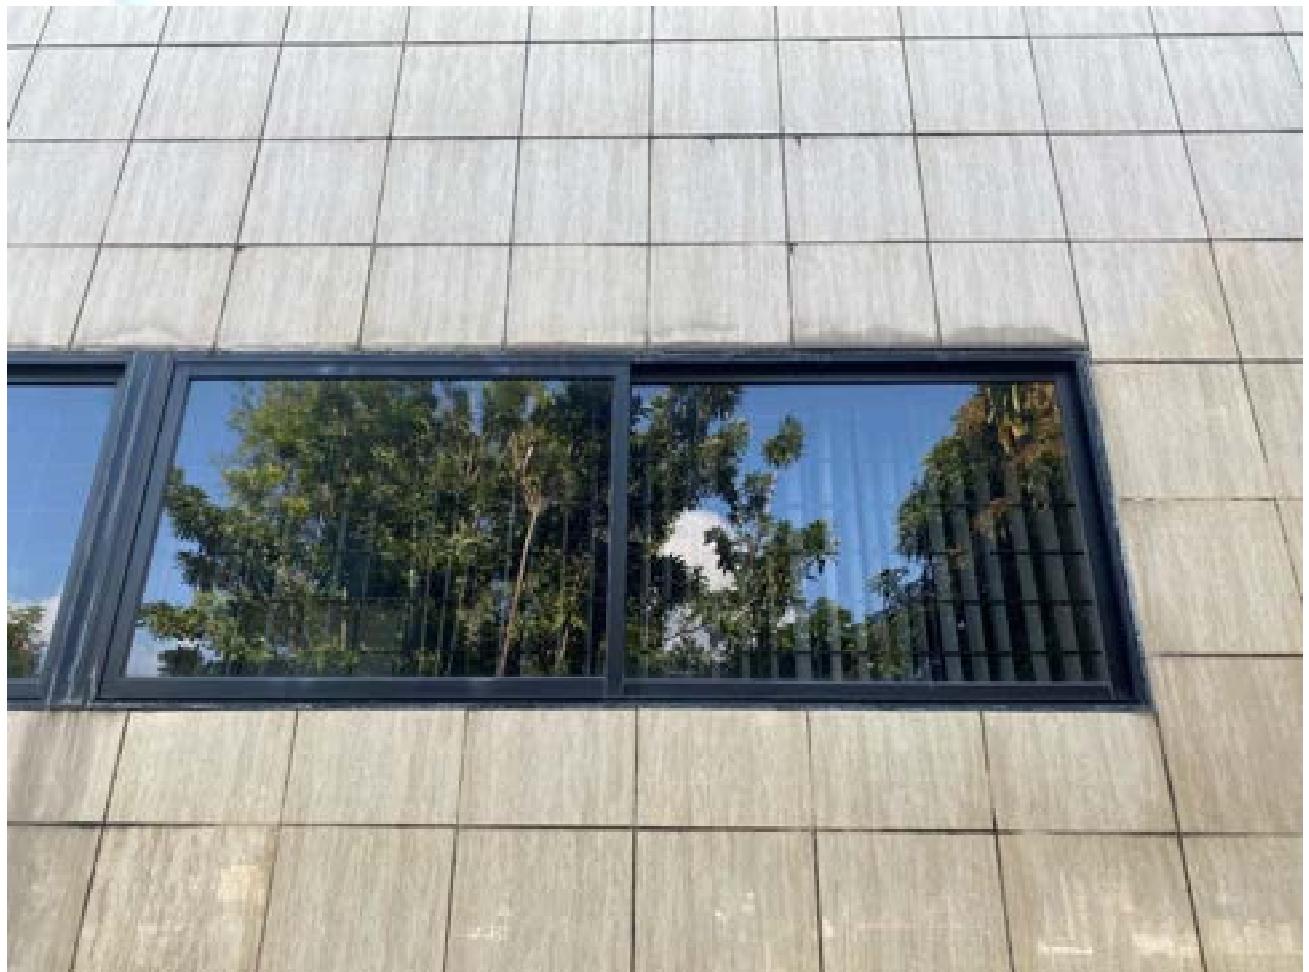
Figura 61 – Revestimento apresentando sujidades

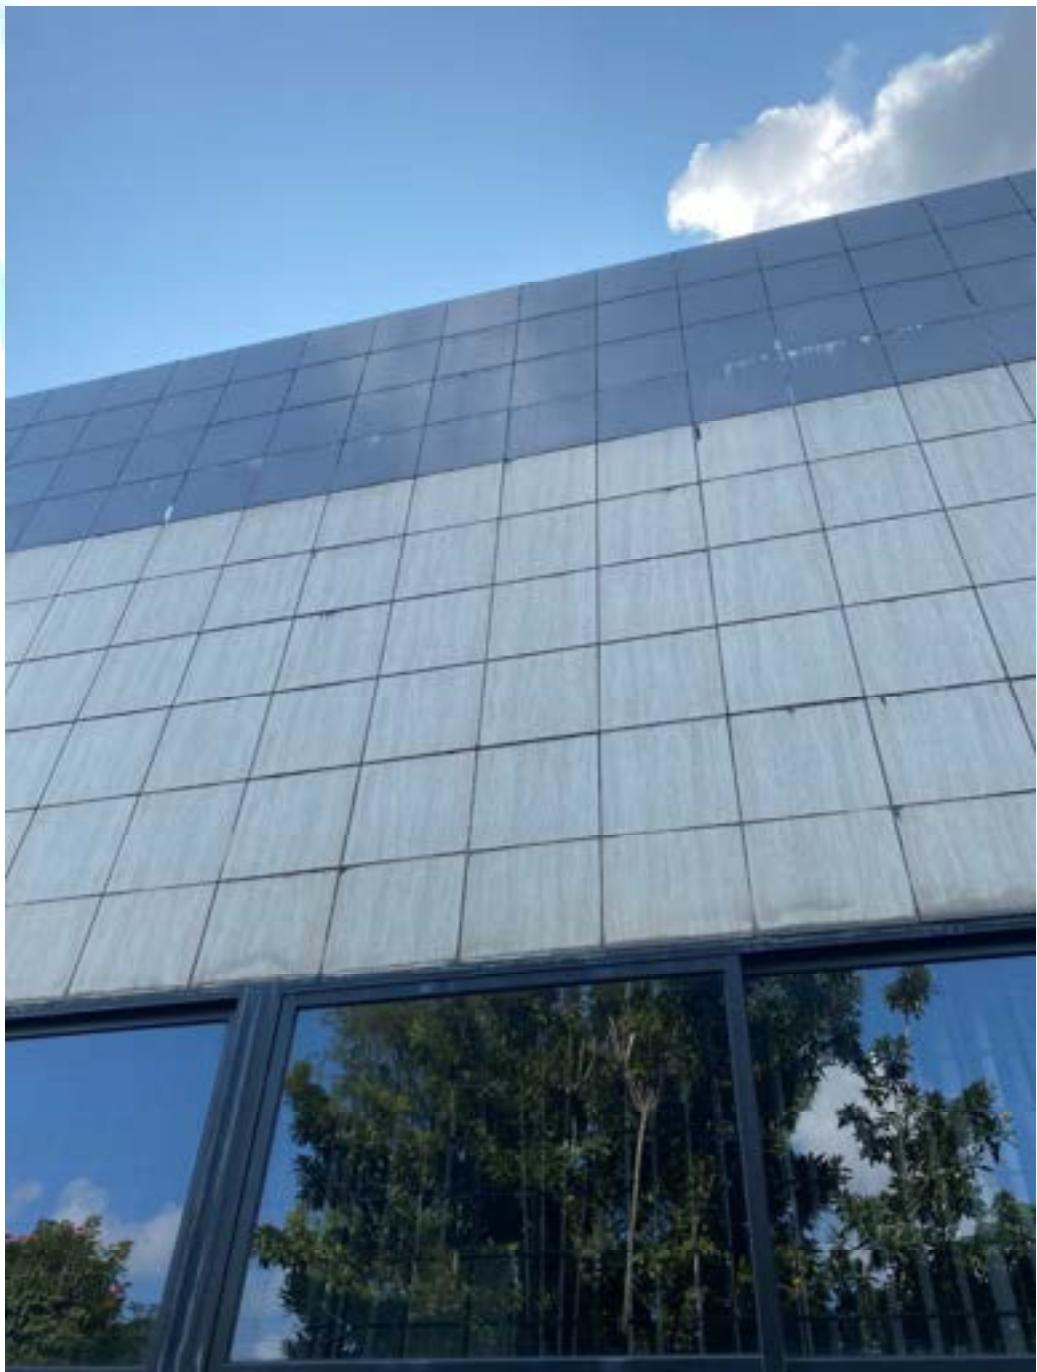
Figura 62 – Revestimento apresentando eflorescência e sujidades

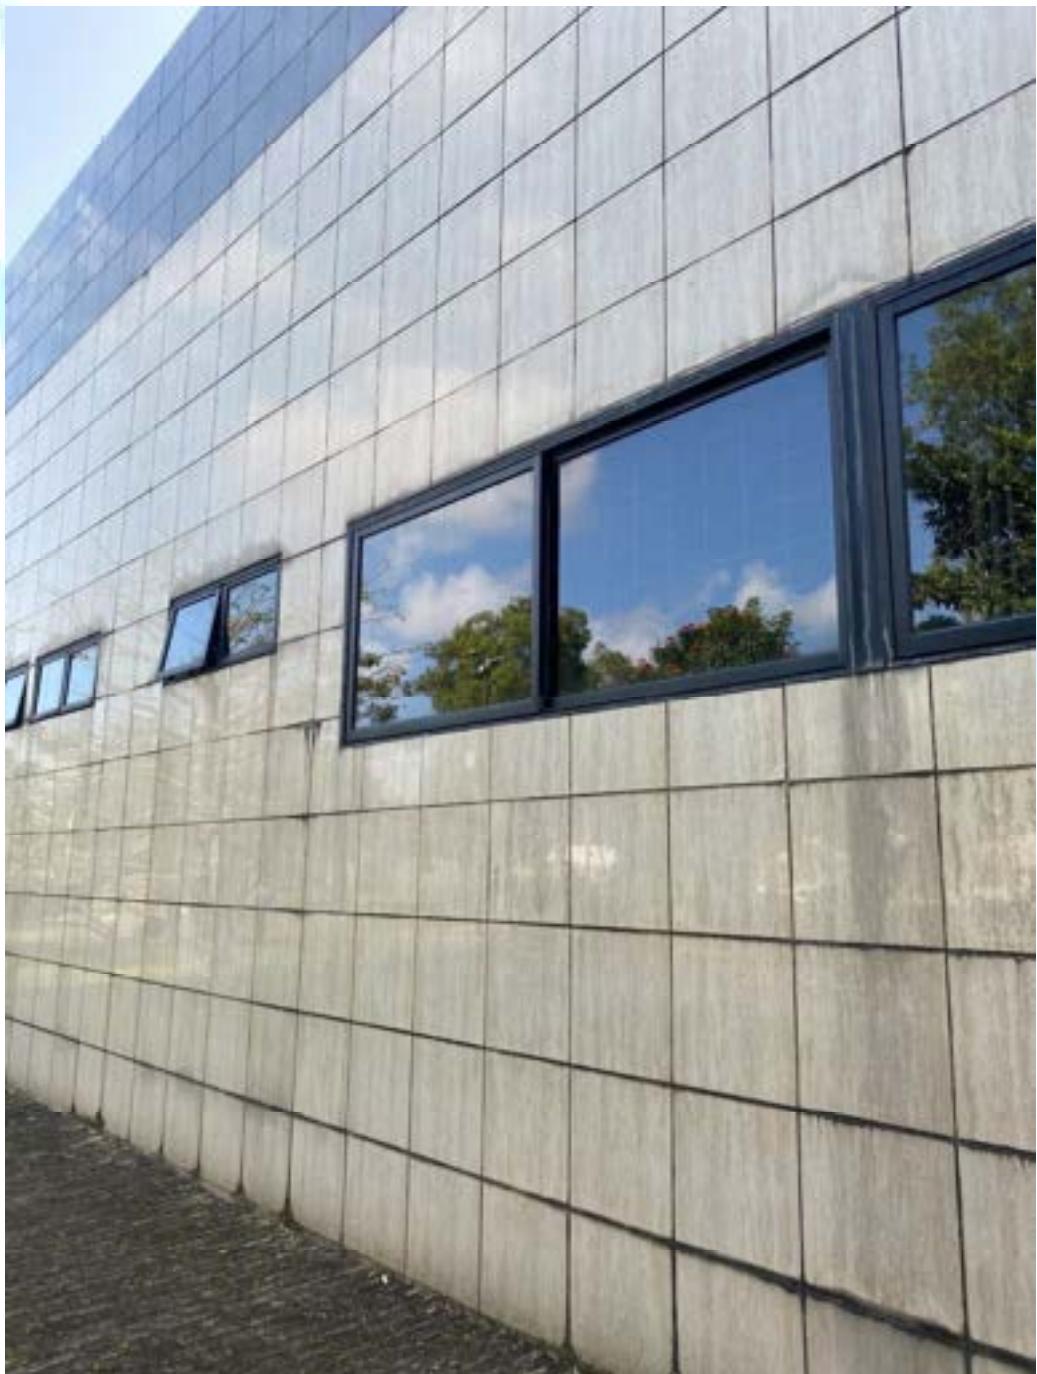
Figura 63 – Revestimento apresentando eflorescência e sujidades

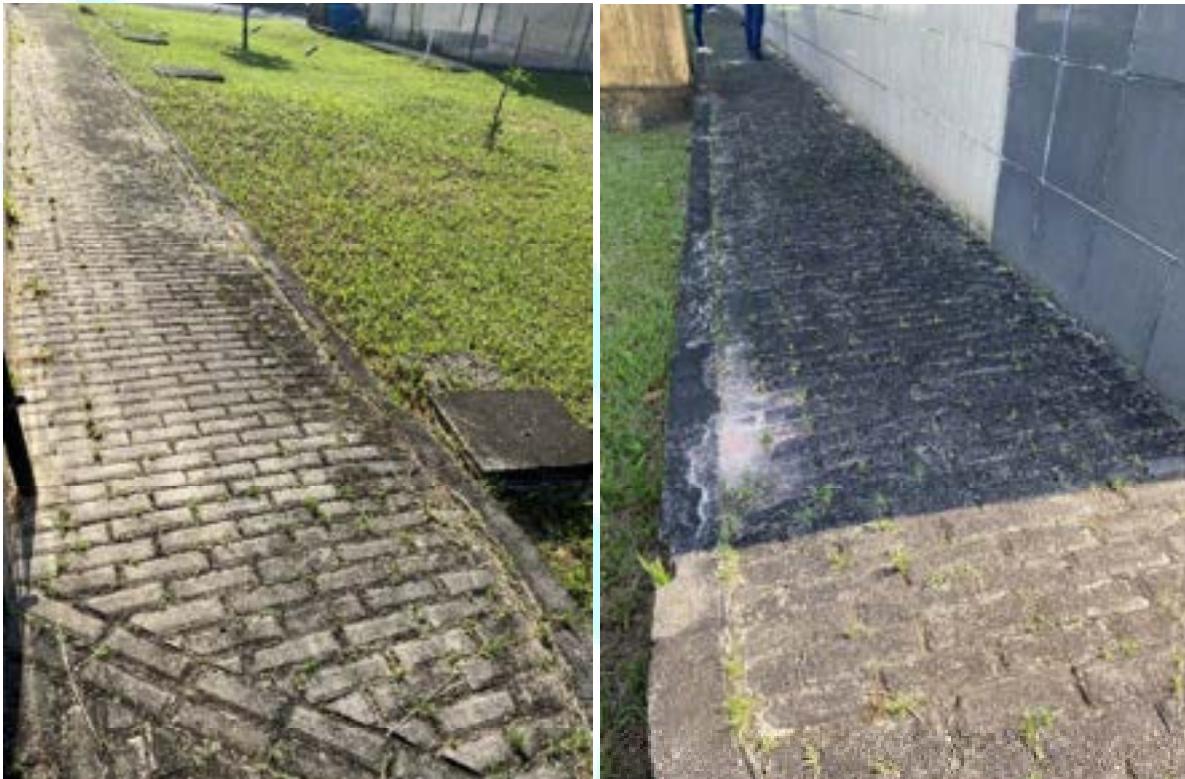
Figura 71 - calçadas circundantes a edificação

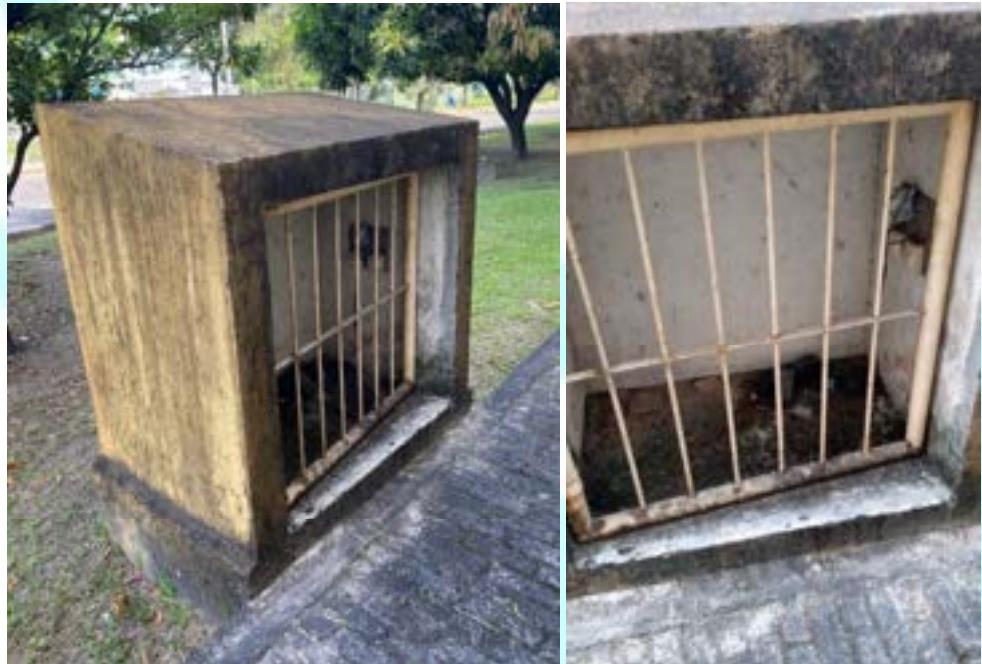
Figura 72 – situação de anexo do prédio

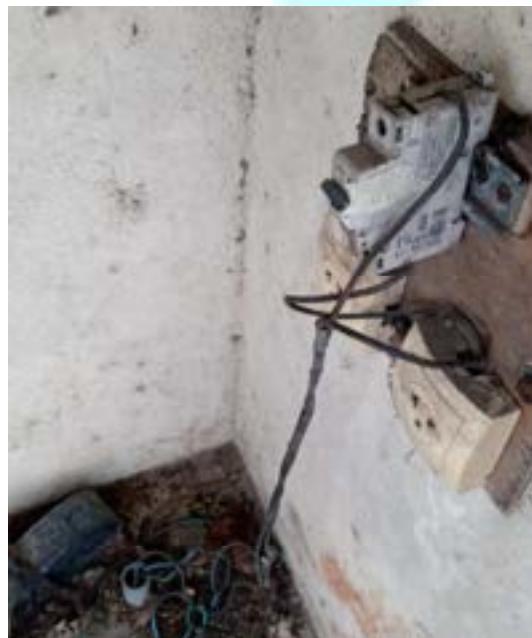
Figura 73 – Situação elétrica dentro do anexo

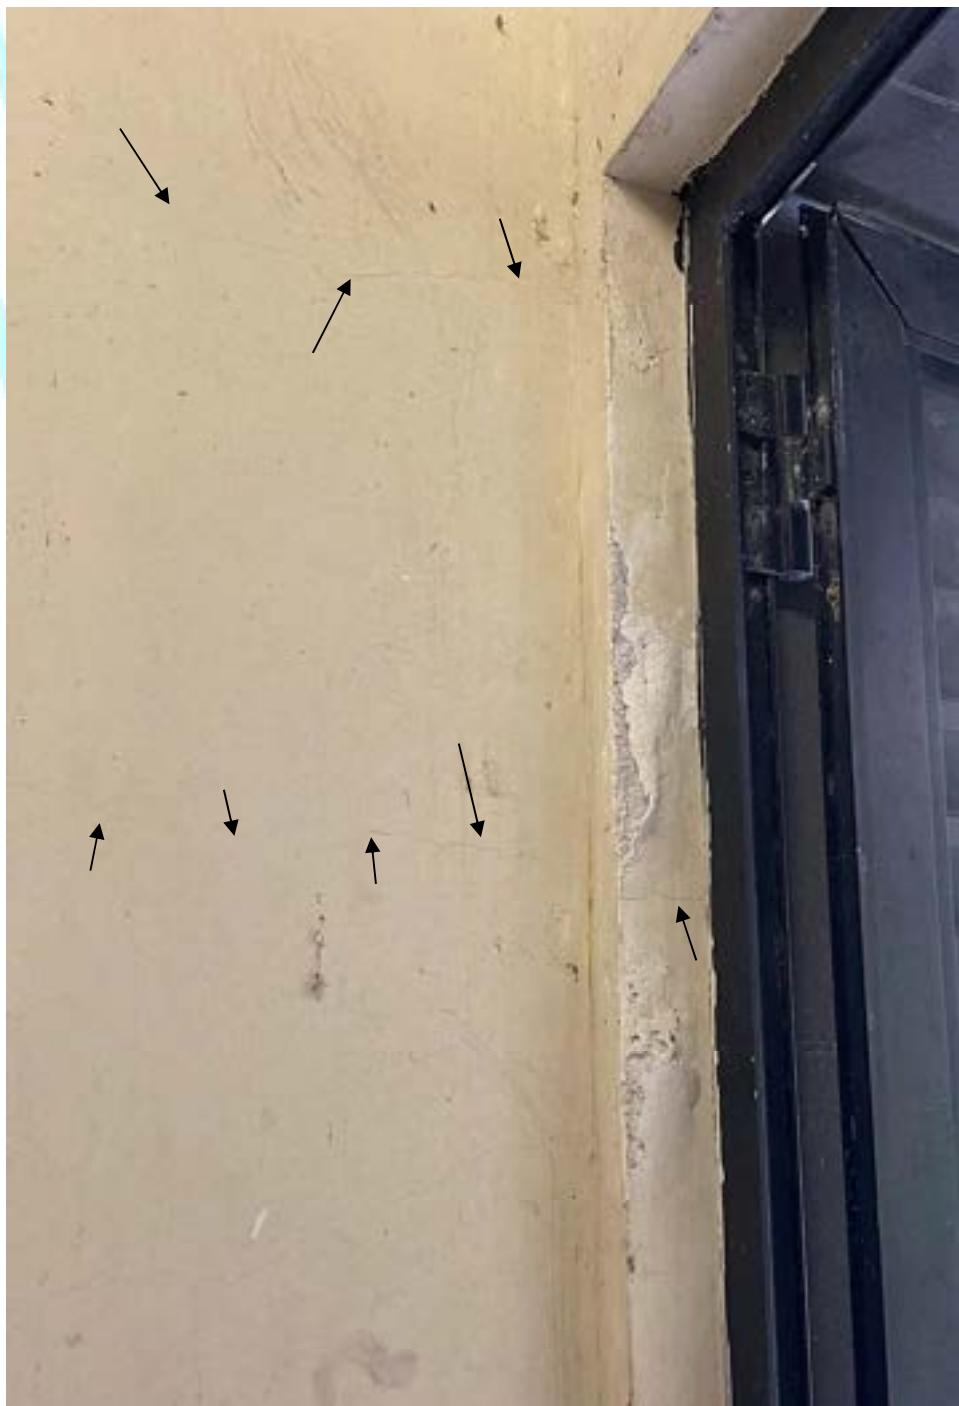
Figura 78 – Fissuras na parede e afofamento e degradação na alvenaria do vão da porta

- Limpeza geral interna;
- Remoção de toda área de emboço deteriorado 15 m<sup>2</sup>;
- Execução de novo emboço 15 m<sup>2</sup>;
- Finalização com pintura de aproximadamente 70,00 m<sup>2</sup>;
- Recuperação estrutural da laje 1,00 m<sup>2</sup>;
- Recuperação estrutural em vigas e pilares 2,00 m<sup>2</sup>;
- Recuperação das fissuras no piso com execução de novo contrapiso pontual 1,00 m<sup>2</sup>.
