## RELATÓRIO TÉCNICO

### APRESENTAÇÃO

O relatório técnico apresenta todas as não conformidades encontradas na edificação, ilustrado com fotografias para melhor visualização das patologias e áreas afetadas.

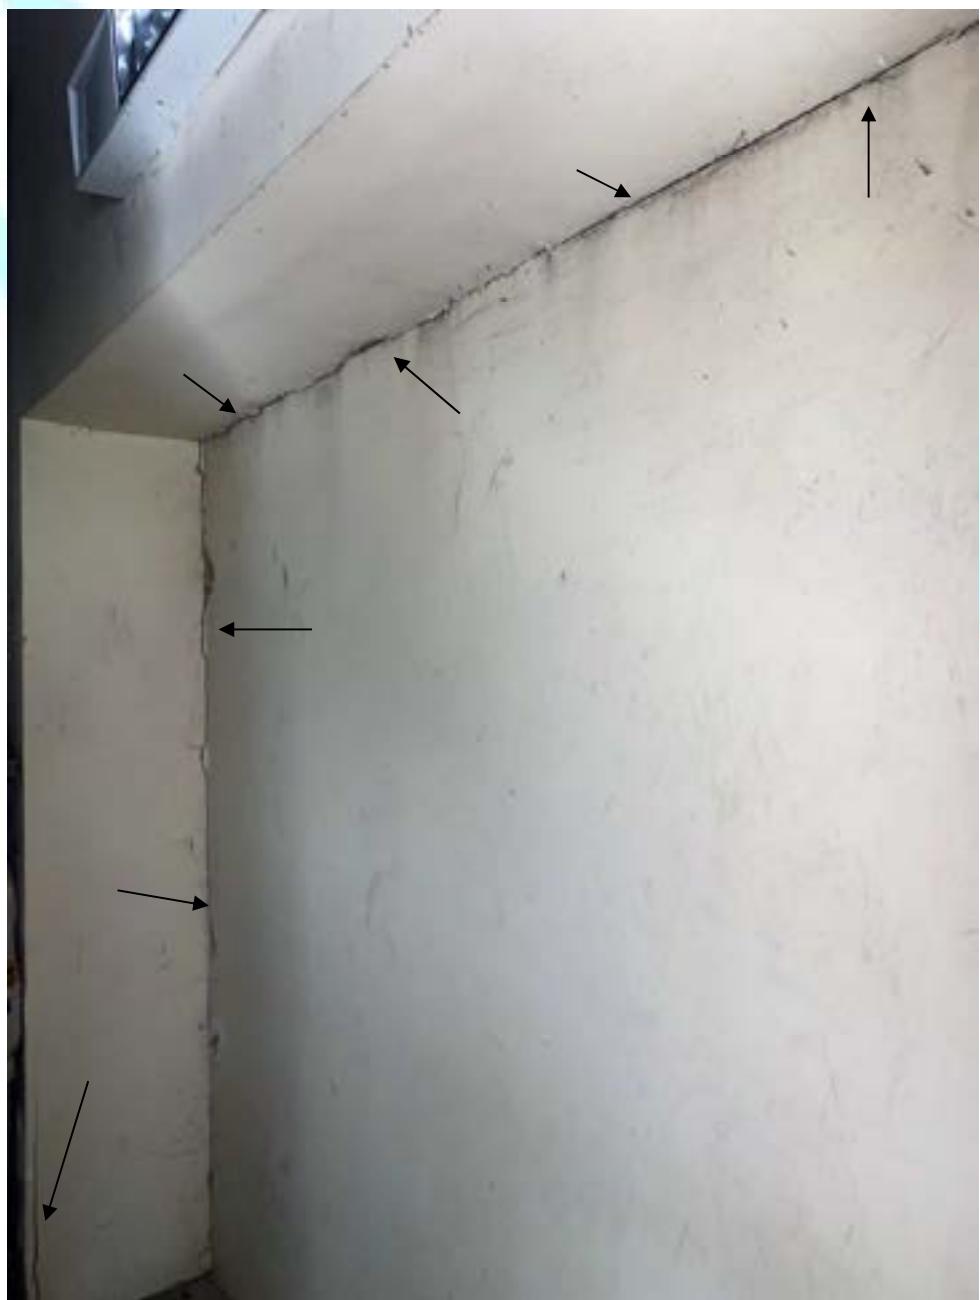
Figura 79 – Fissura no encontro das alvenarias

- Limpeza geral interna;
- Remoção de toda área de emboço deteriorado 15 m<sup>2</sup>;
- Execução de novo emboço 15 m<sup>2</sup>;
- Finalização com pintura de aproximadamente 70,00 m<sup>2</sup>;
- Recuperação estrutural da laje 1,00 m<sup>2</sup>;
- Recuperação estrutural em vigas e pilares 2,00 m<sup>2</sup>;
- Recuperação das fissuras no piso com execução de novo contrapiso pontual 1,00 m<sup>2</sup>.

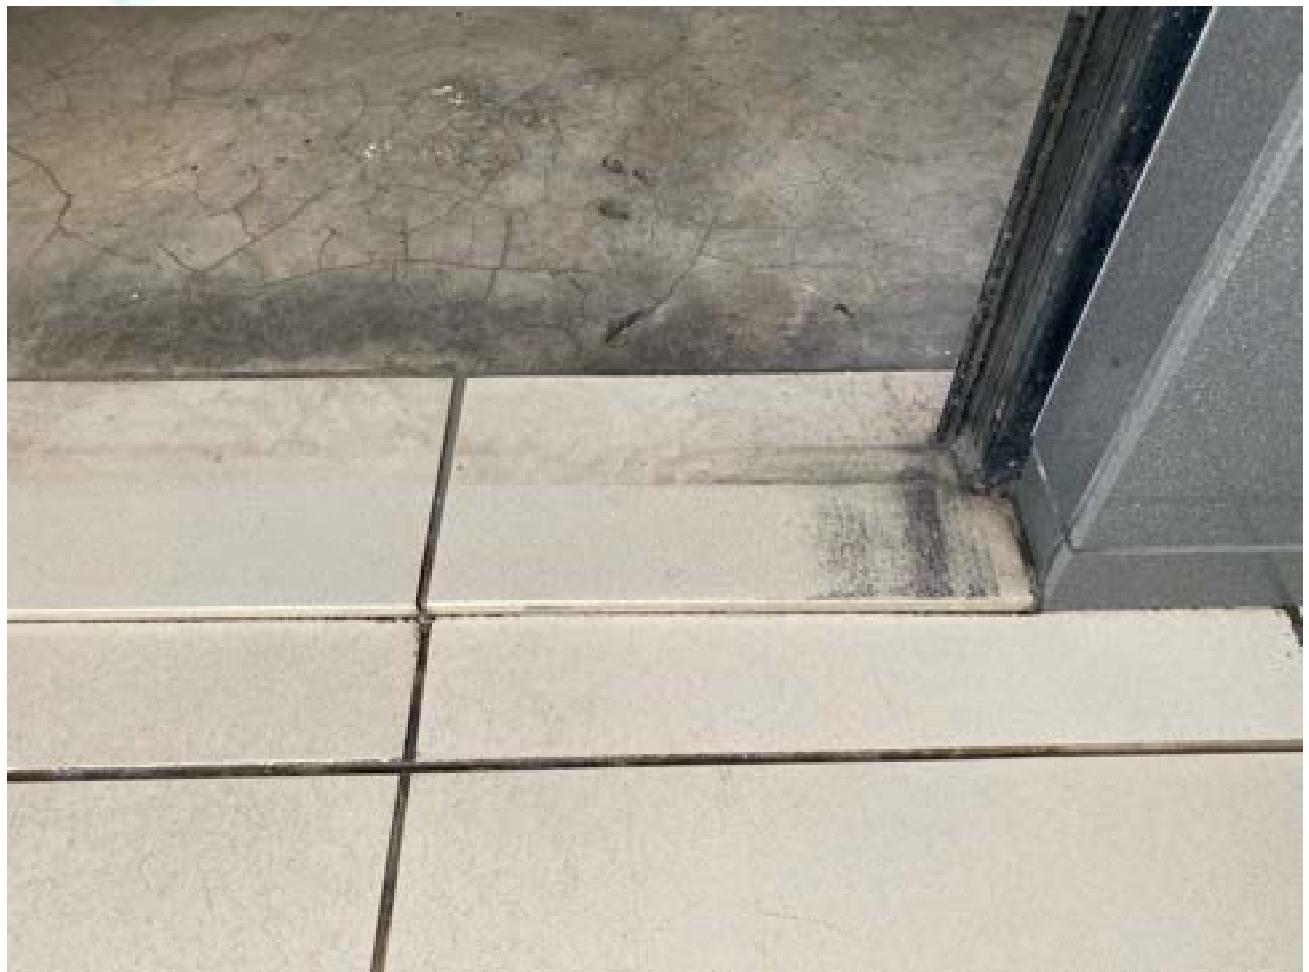
**Figura 83 – Deterioração do rejunte e sujidade no revestimento**

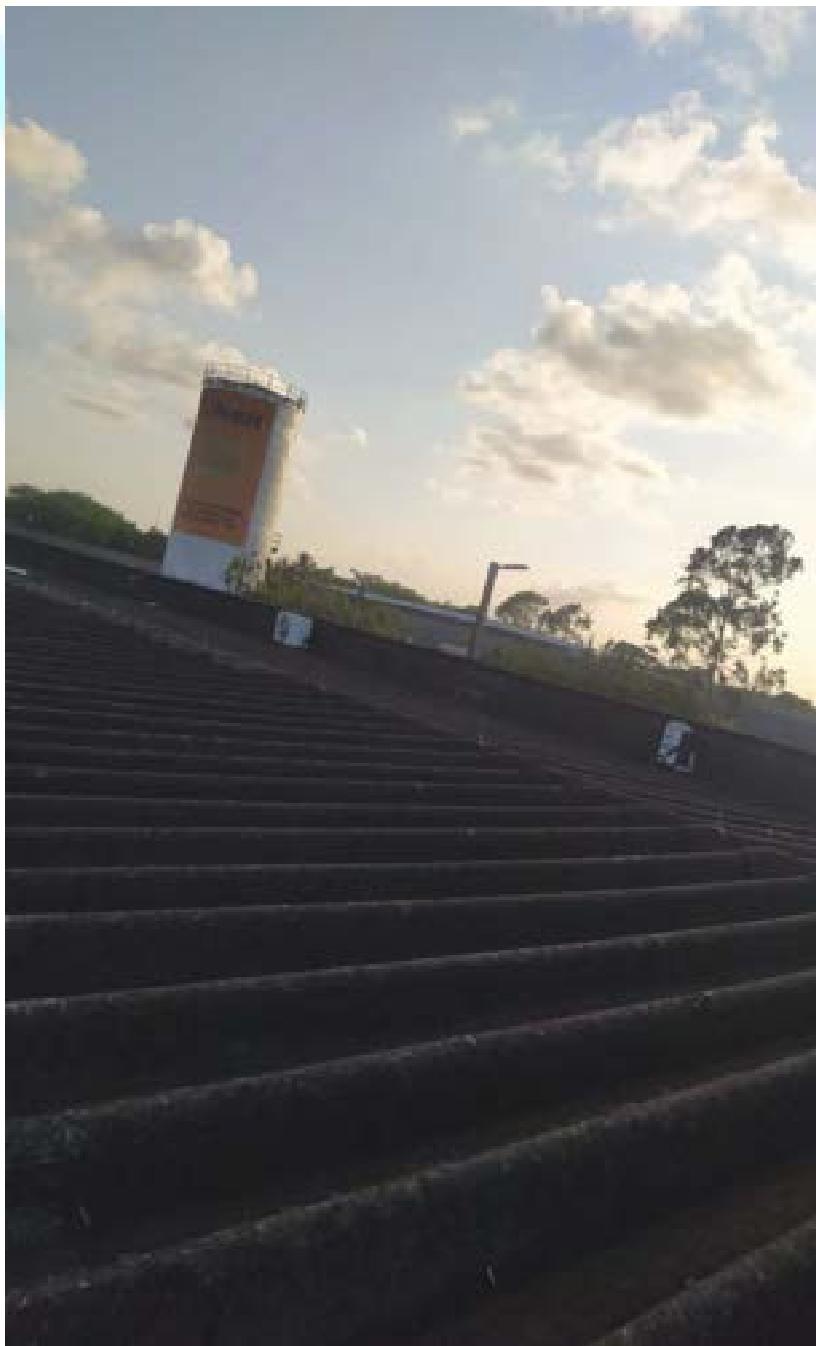
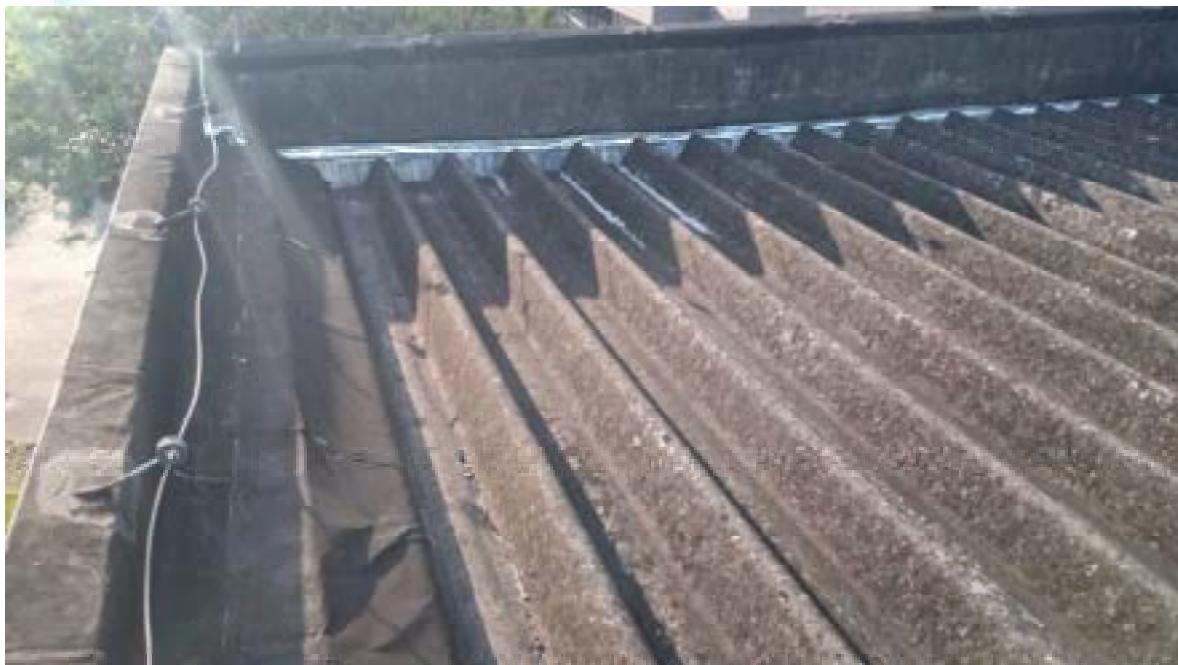
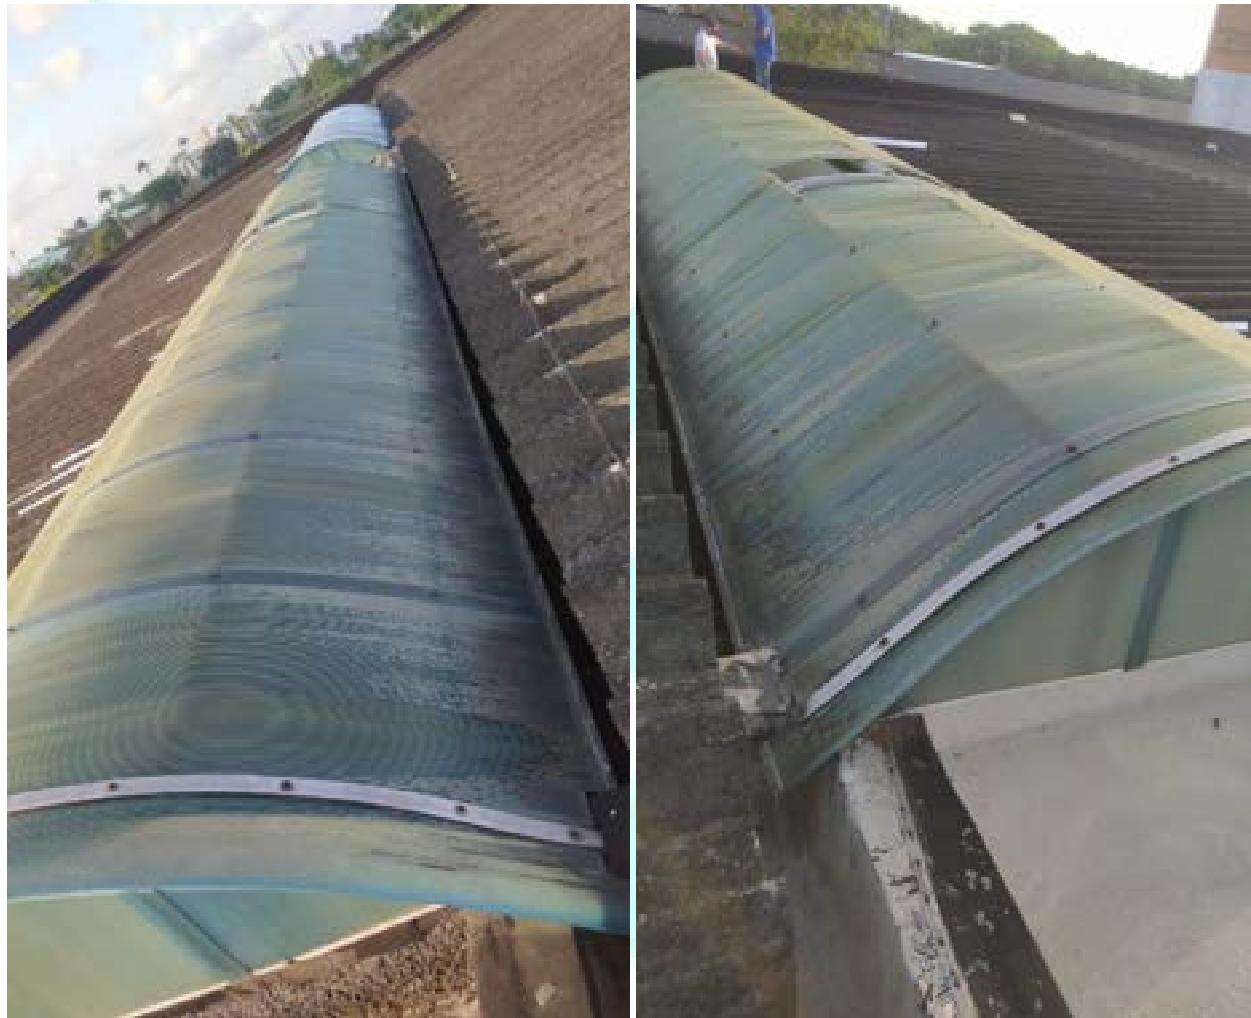
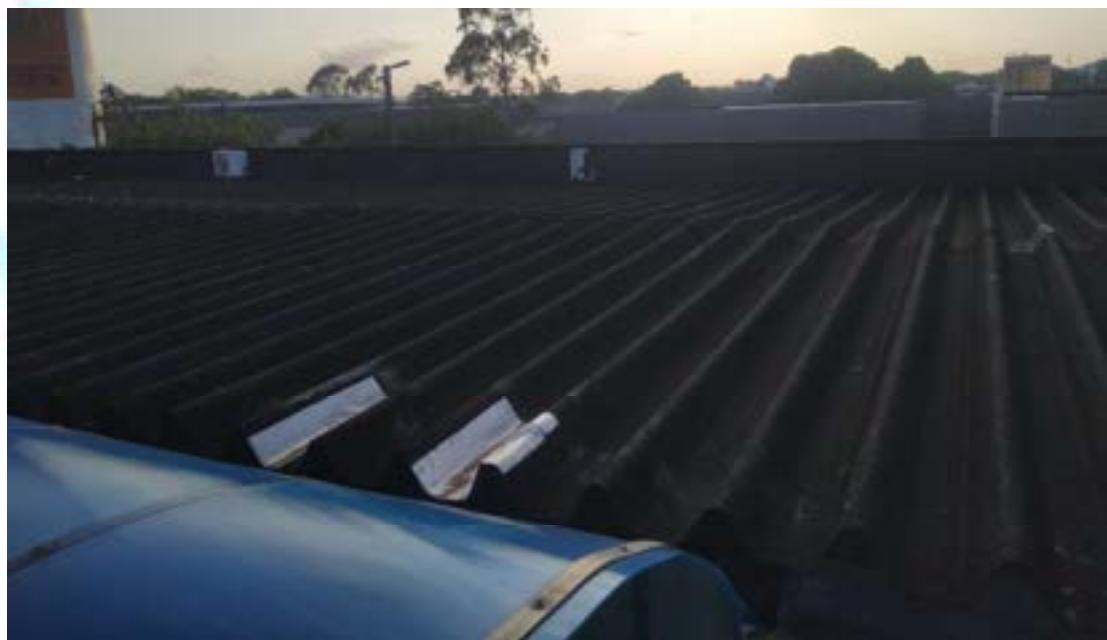
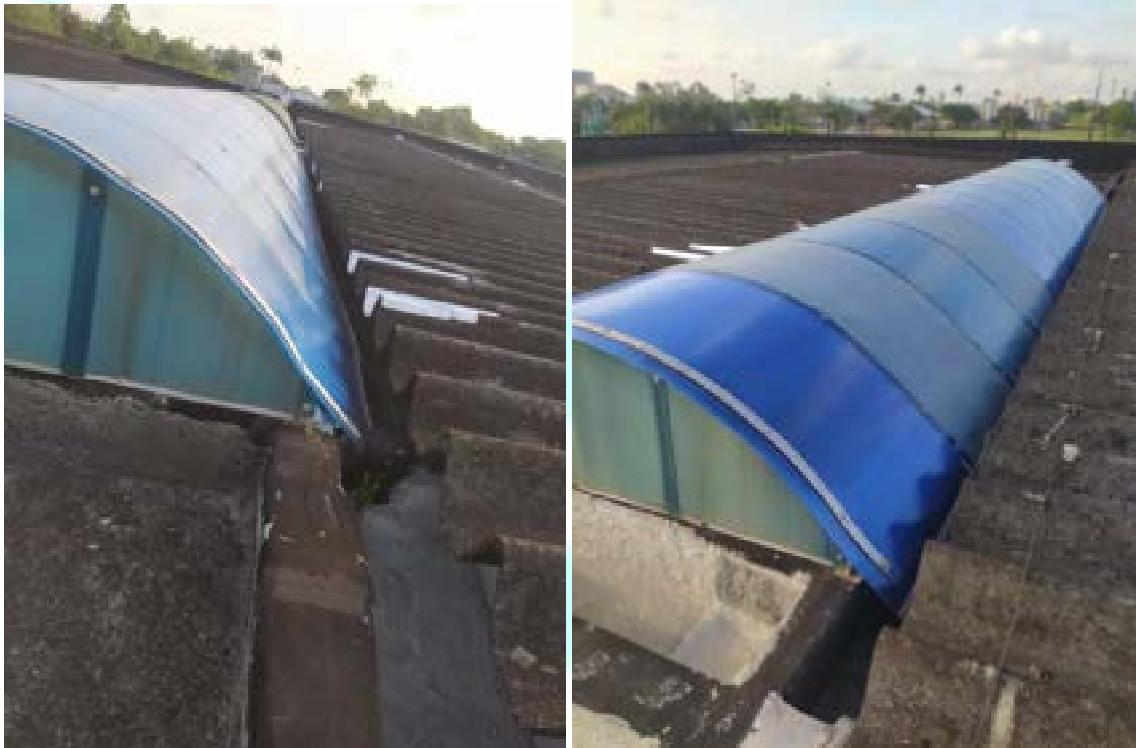
Na coberta central em policarbonato azul foram observadas falhas nas emendas devido ao uso e seus perfis metálicos de ancoragem estão oxidados bem como os parafusos encontram-se gastos e sem vedação, as telhas encontram-se quebradas e desgastadas com fissuras e em alguns pontos não possuem mais as telhas de vedação.

A coberta do prédio possui vícios construtivos pré-existentes decorrentes principalmente aos anos de uso sem manutenções preventivas, as telhas de cobertura do edifício encontram-se ainda desempenhando suas funções, contudo é possível observar vários pontos com telhas quebradas e fissuradas, não sendo possível contabilizar, além do mais a estrutura inferior de madeiramento não foi possível observar, cabendo uma revisão a todo o sistema construtivo do telhado.

**Figura 84 – Área da coberta com telhado em telha tipo Kalhetão**

- Remoção das telhas, revisão do madeiramento, revisão das telhas e retelhamento, prevendo substituição de 50% das telhas existentes atualmente;
- Remoção de estrutura de telhado em policarbonato e substituição por telhas termoacústicas (tipo sanduíche), incluindo adição de novos perfis a depender da estrutura de suporte do telhado;
- Remoção de manta alumínio nos algerozes, calhas e platibandas, limpeza da área, remoção do lodo manualmente de dentro dos ralos e das calhas;
- Remoção de proteção mecânica e manta asfáltica de marquise e de lajes de apoio laterais ao telhado em policarbonato;
- Regularização do piso nas áreas de remoção de manta;
- Aplicação de primer e manta asfáltica do tipo manta alumínio 3 mm em todas as áreas removidas.
- Recuperação estrutural em elementos de concreto armado da platibanda.

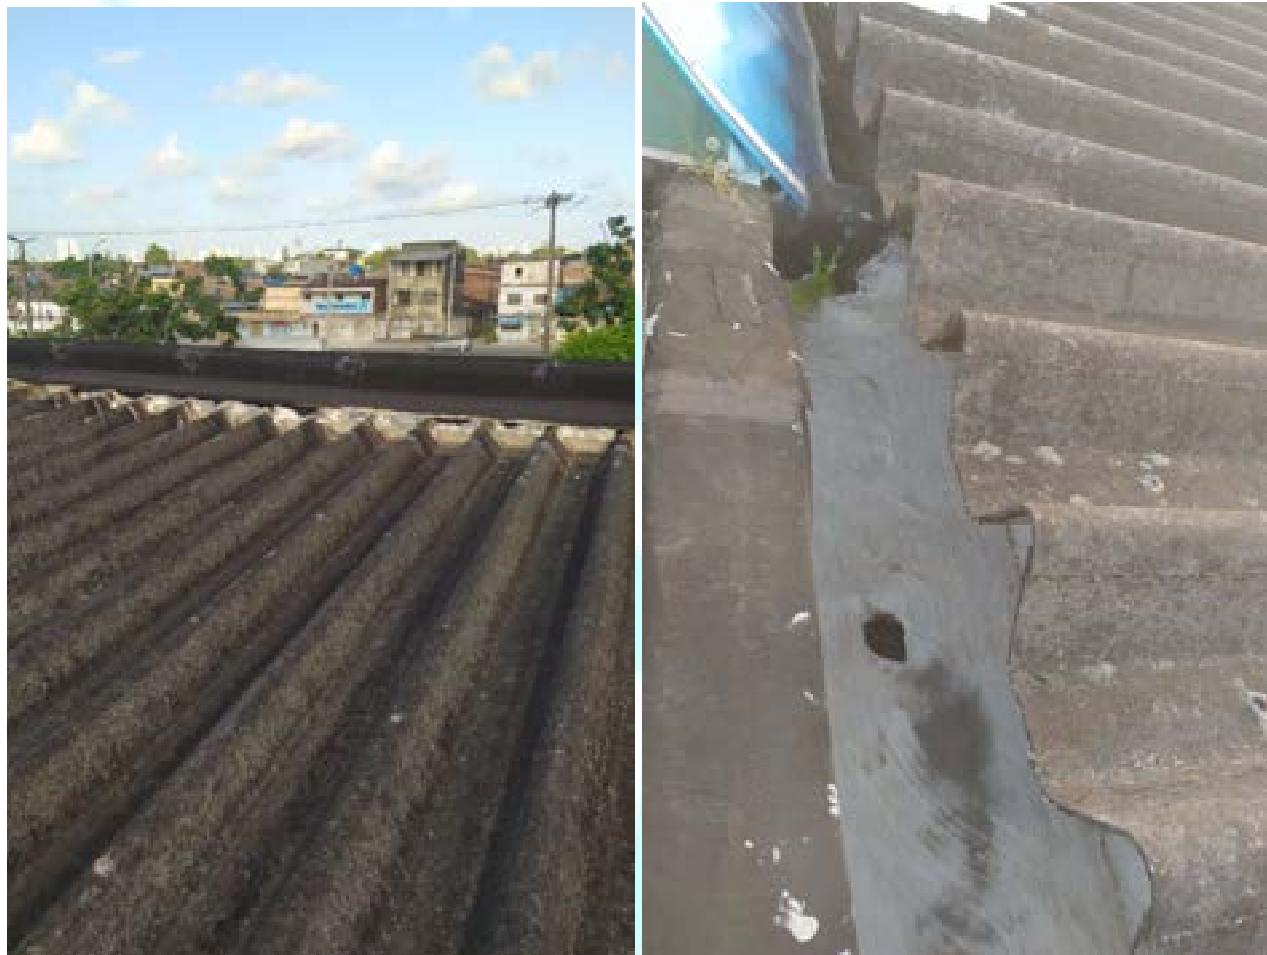
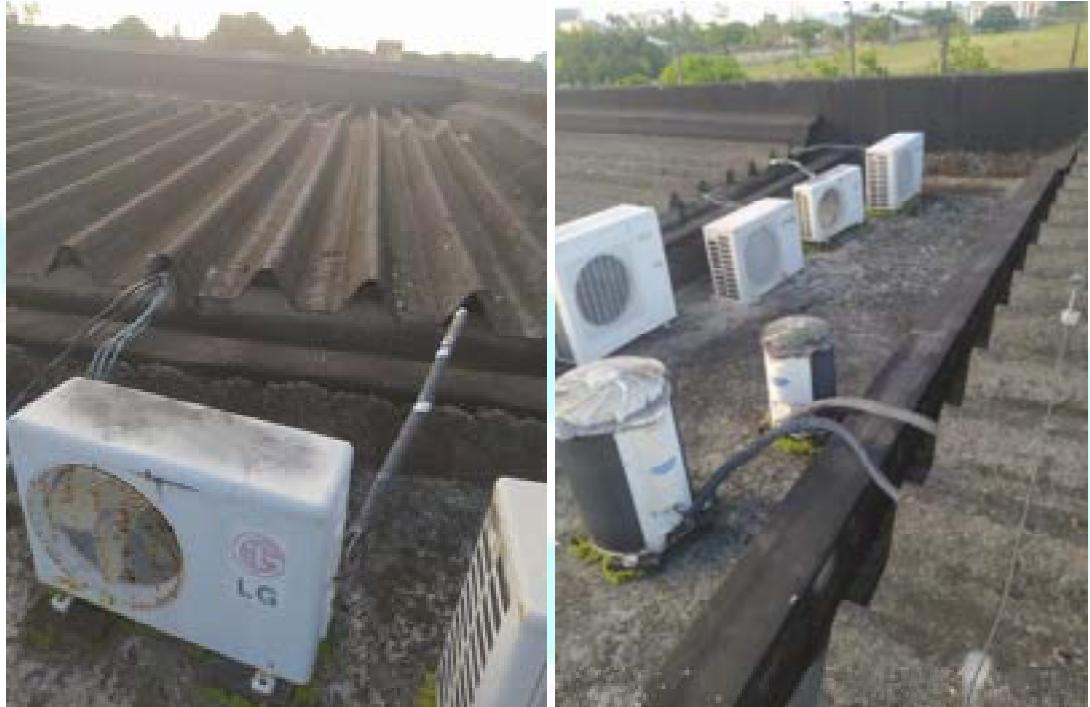
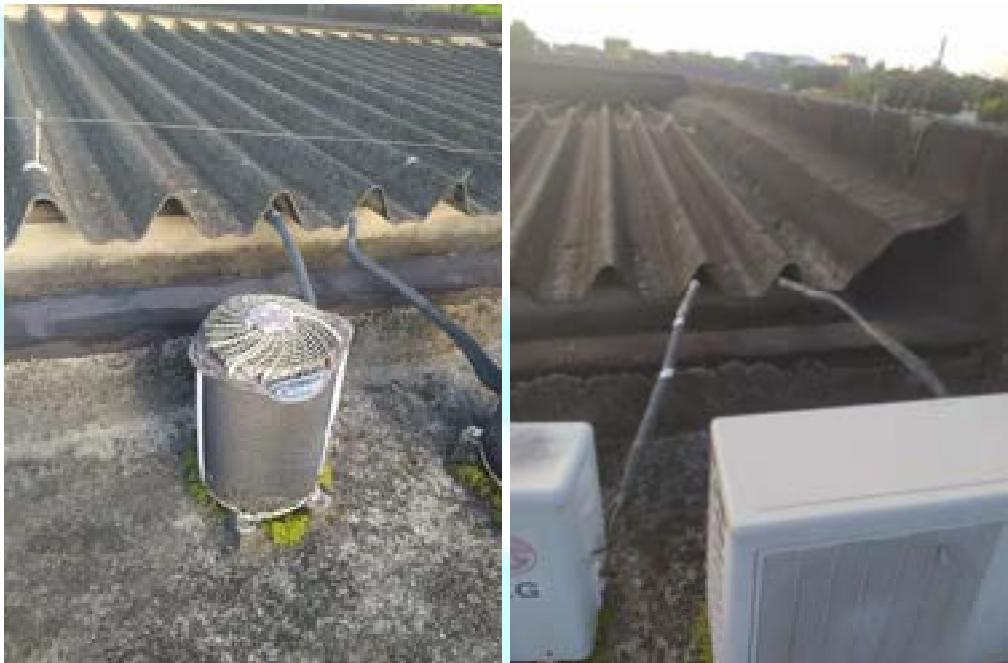
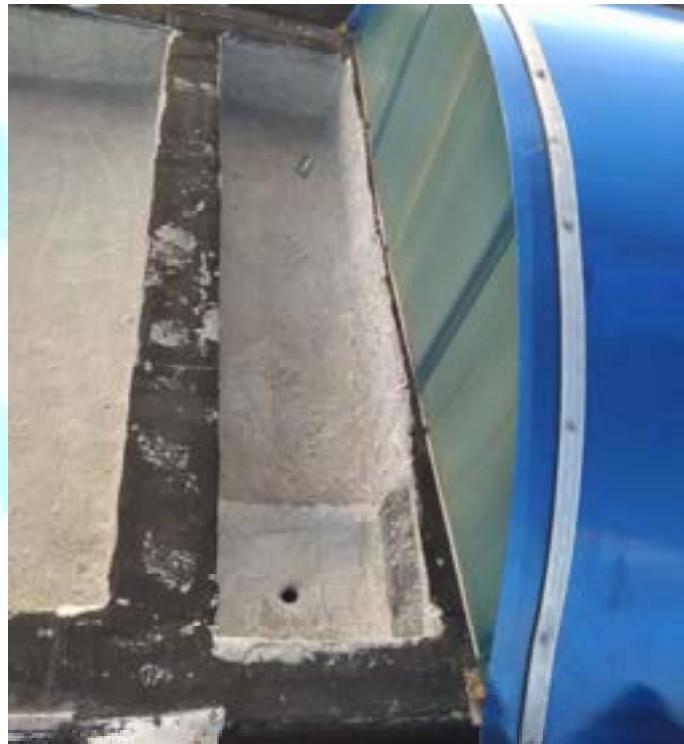
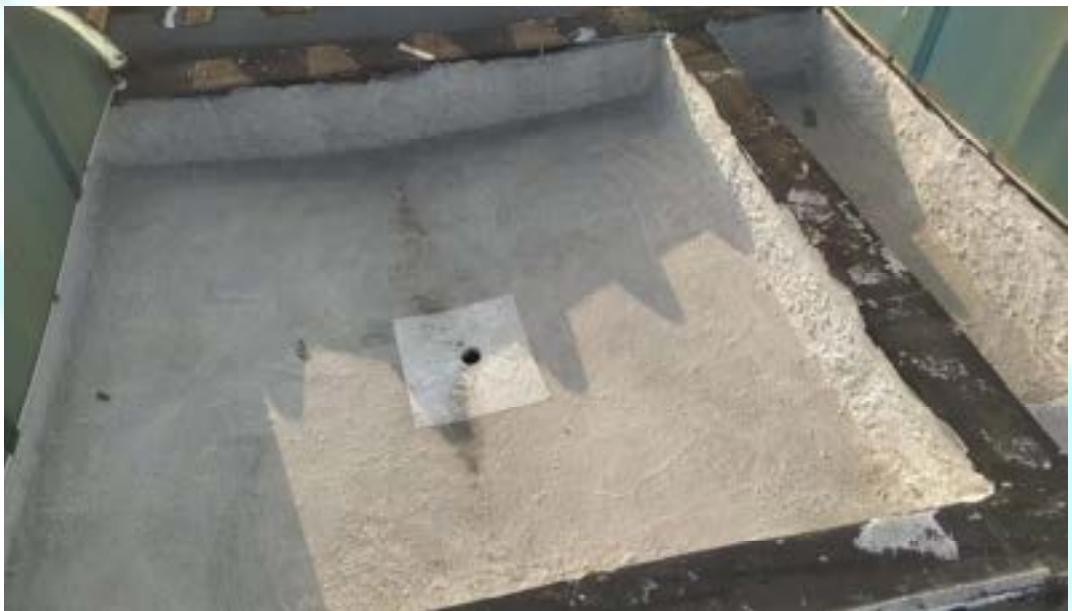
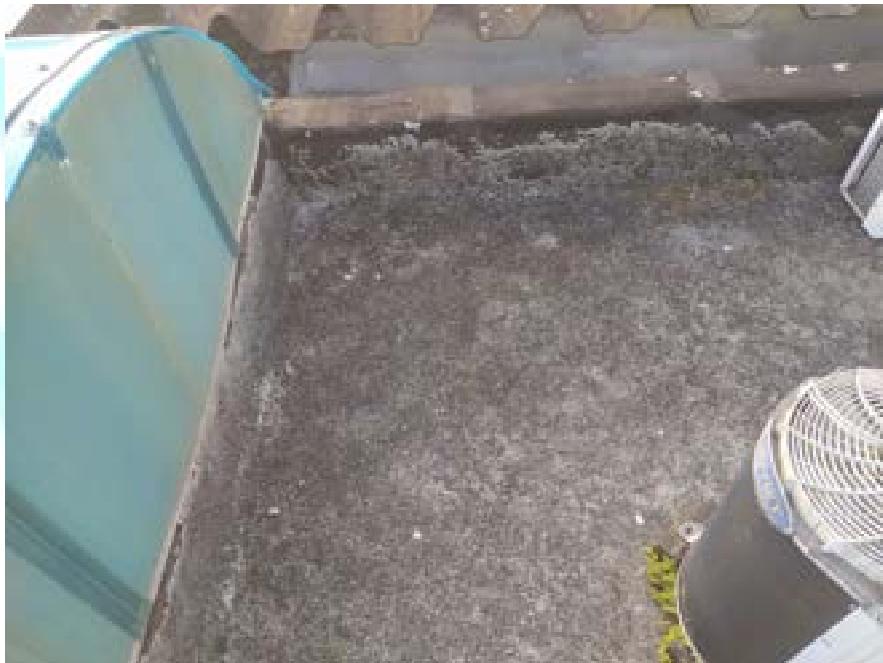
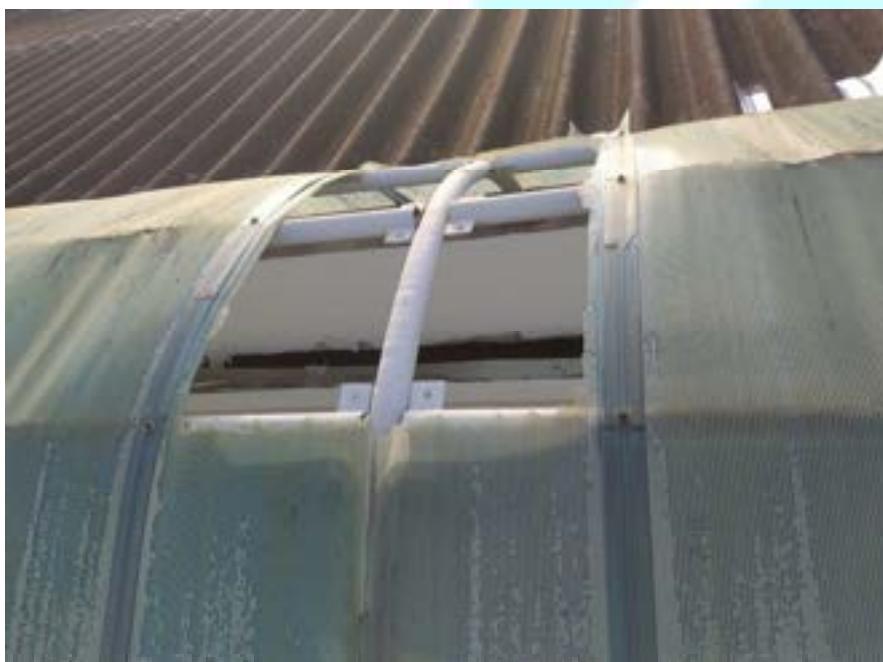
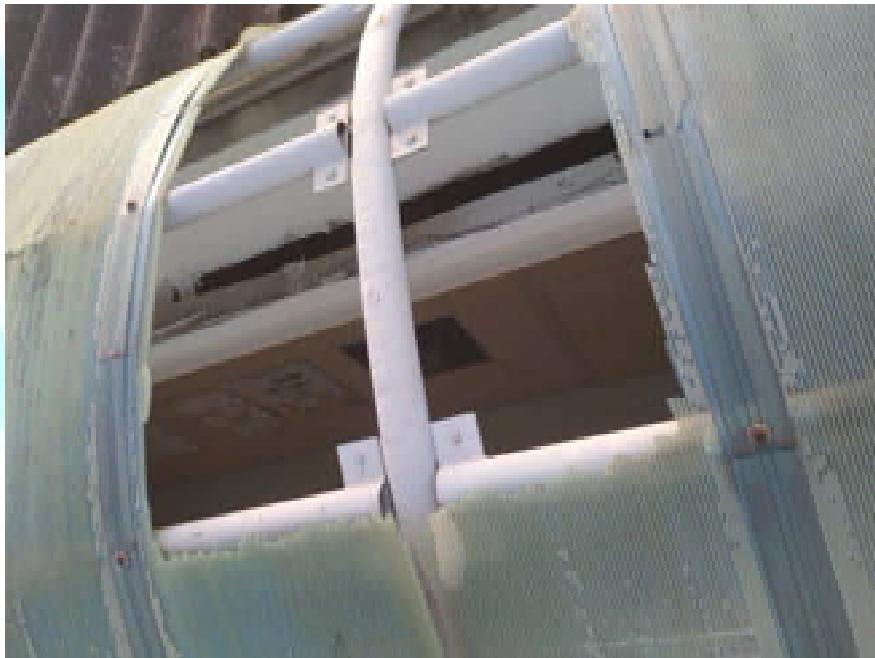
Foi verificado que todas as calhas estão cobertas por lodo, possuem impermeabilização, mas perderam a função pela falta de manutenção causando infiltrações na área interna do prédio. Os ralos das calhas estão obstruídos pelo excesso de lodo, aumentando o acúmulo de água na superfície. As telhas de fibrocimento ainda cumprem sua função, mas muitas encontram-se quebradas e/ou fissuradas e seus parafusos de fixação estão oxidados.

Figura 89 - Situação atual da cobertura

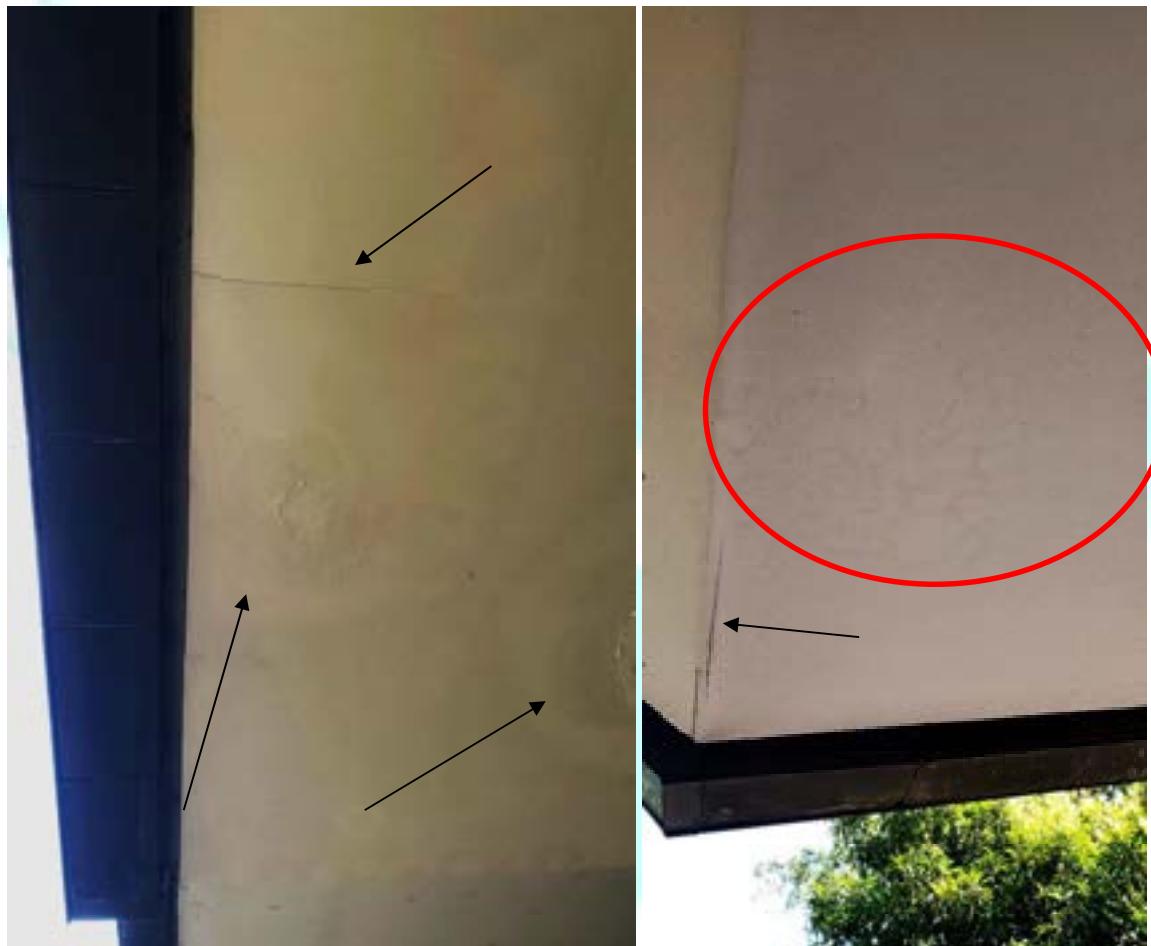
Figura 108 – Fissura e infiltração no forro de gesso da marquise

- Remoção de proteção mecânica em toda a laje;
- Remoção manual de lodo e sujeiras de dentro dos ralos;
- Regularização do piso da laje para aplicação de nova manta, seguindo norma de desempenho;
- Aplicação de manta alumínio em toda a extensão da laje incluindo platibanda;
- Recomposição da área de gesso na parte inferior.

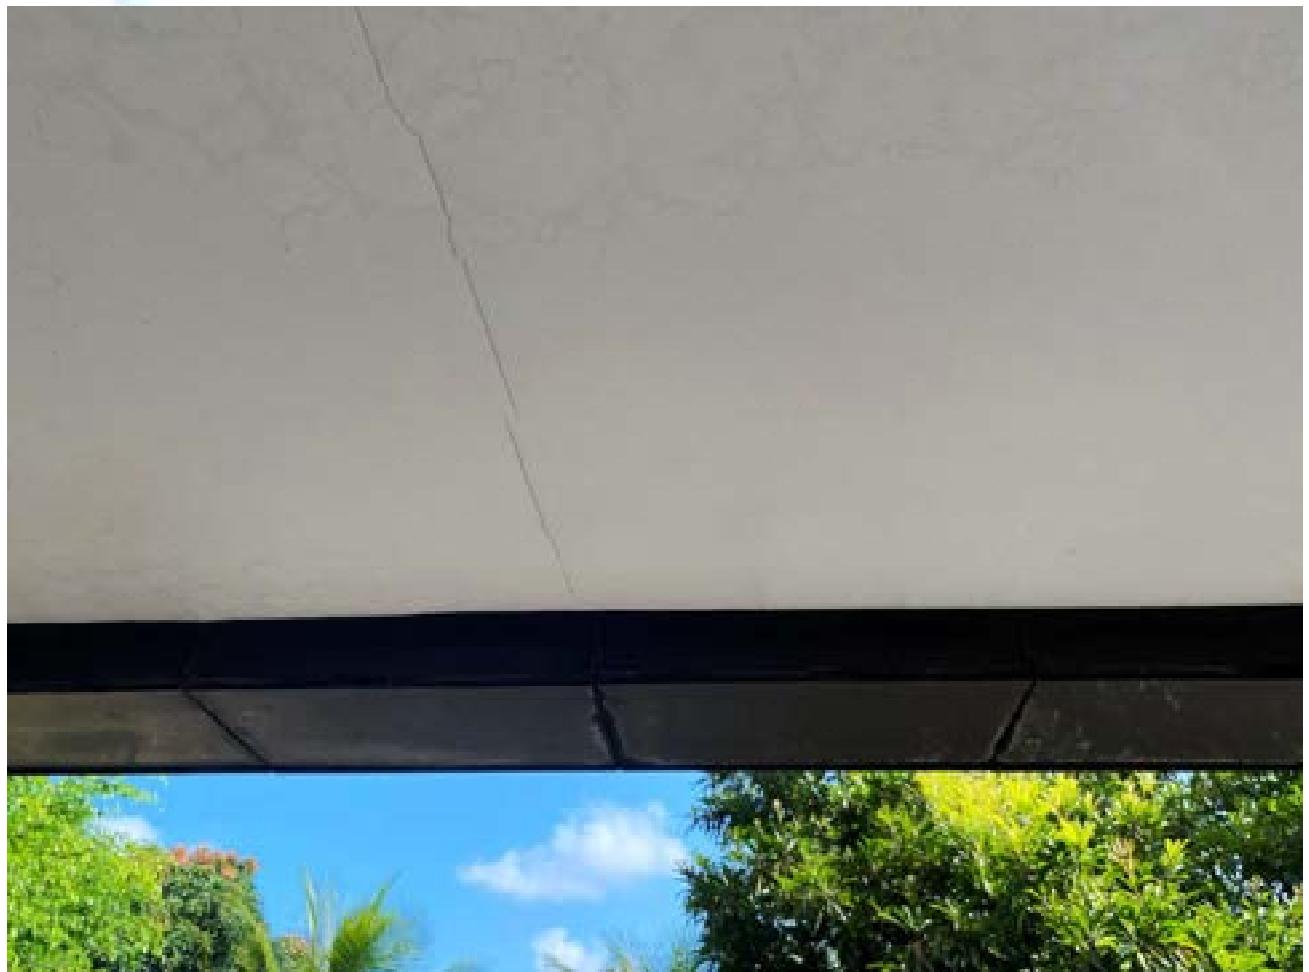
Figura 109 – Fissura e infiltração no forro de gesso da marquise

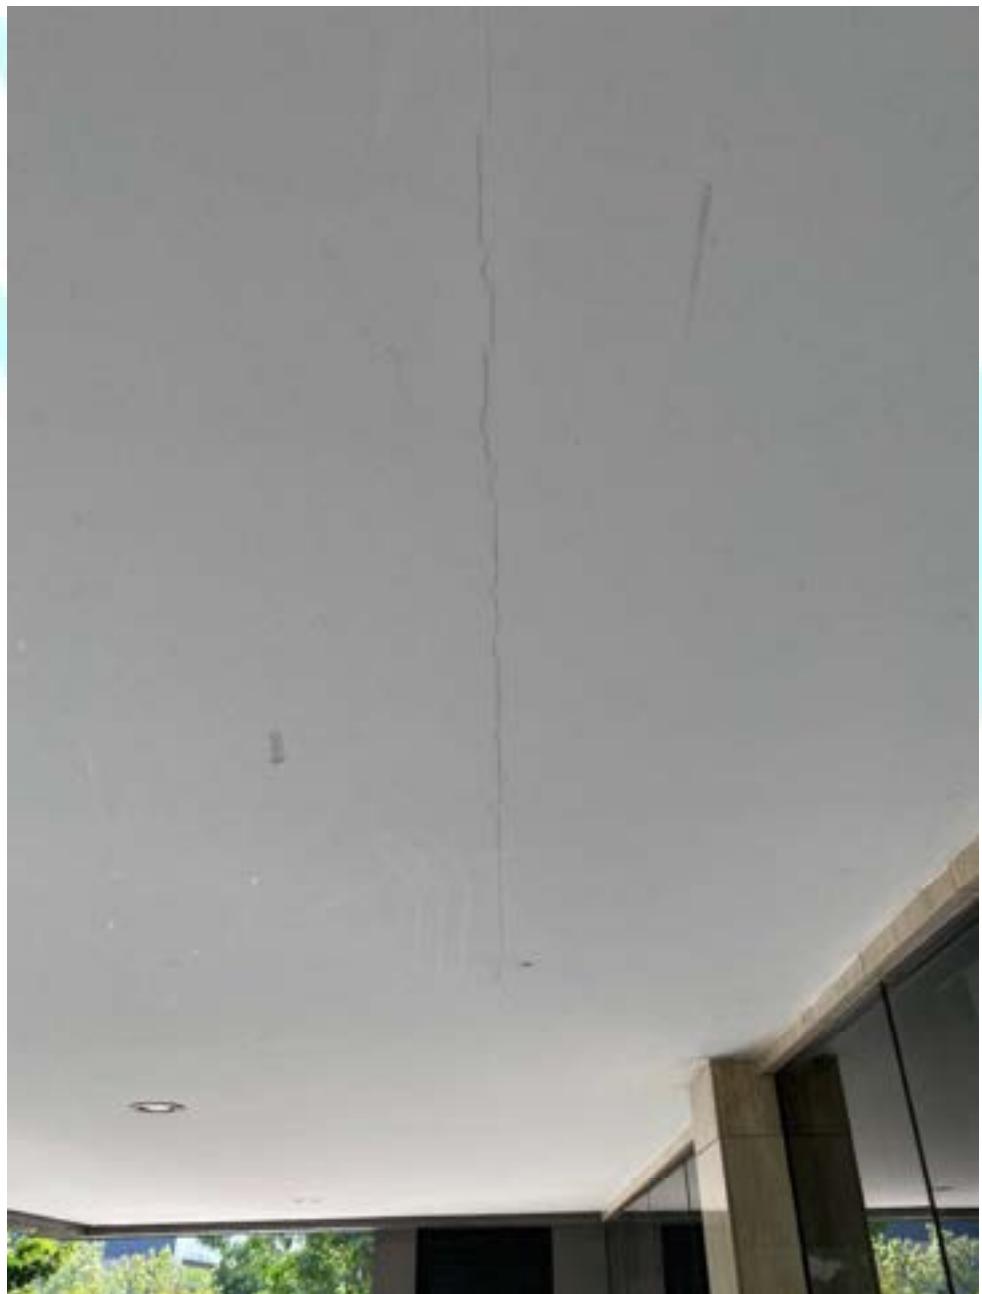
Figura 110 – Fissura longitudinal no forro de gesso

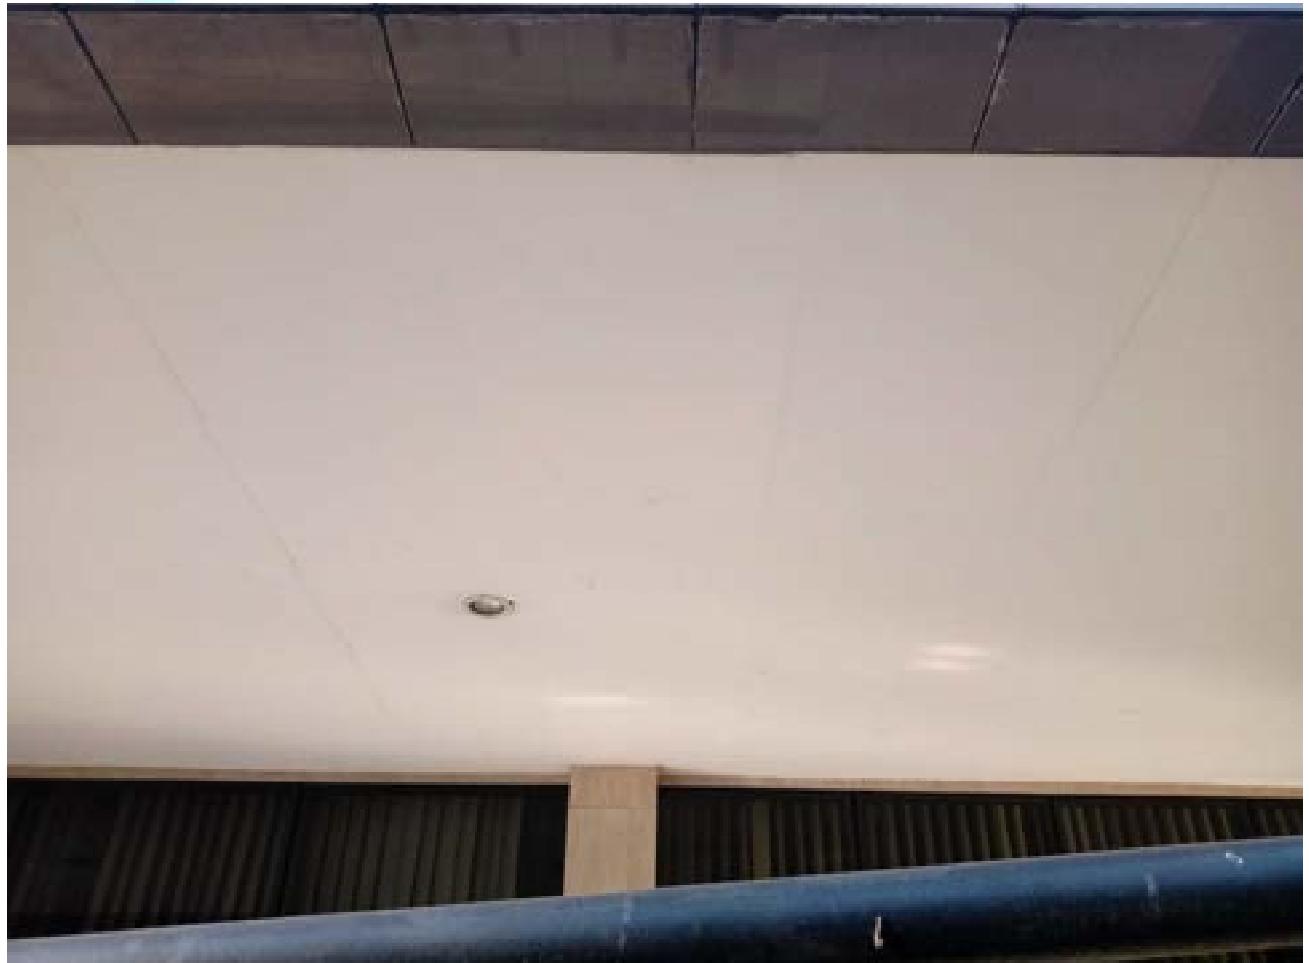
Figura 111 – Fissuras longitudinal no forro de gesso

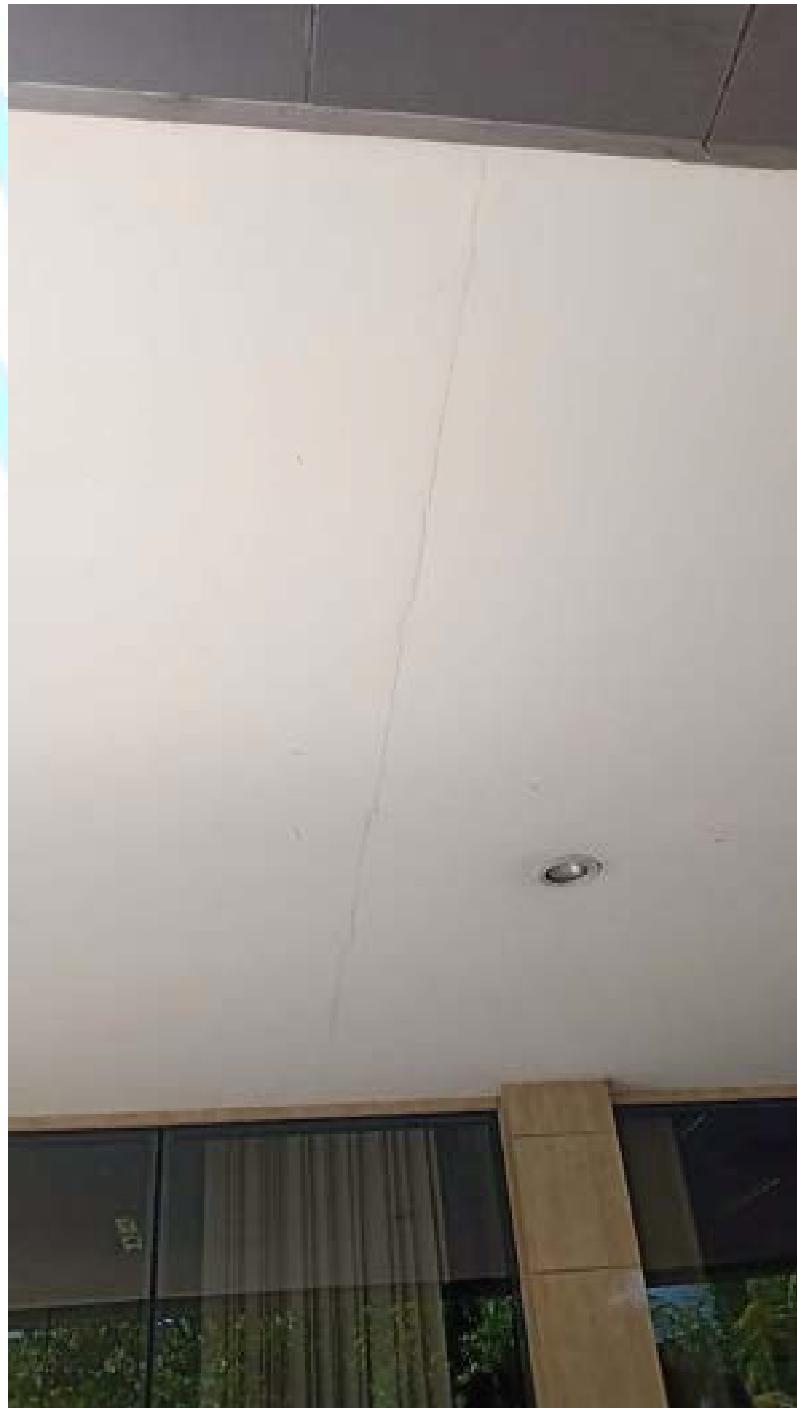
Figura 112 – Fissura longitudinal no forro de gesso

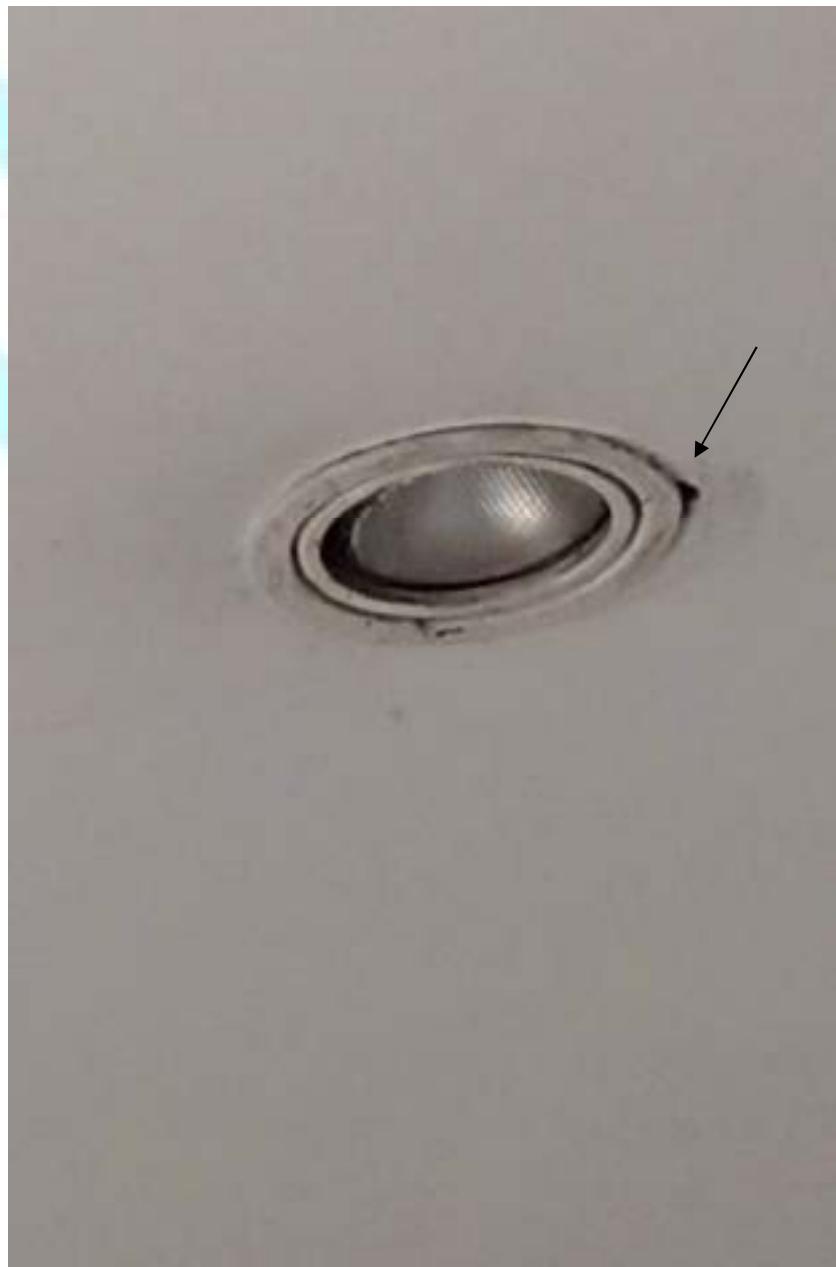
Figura 113 – Deterioração do forro de gesso circundante a luminária

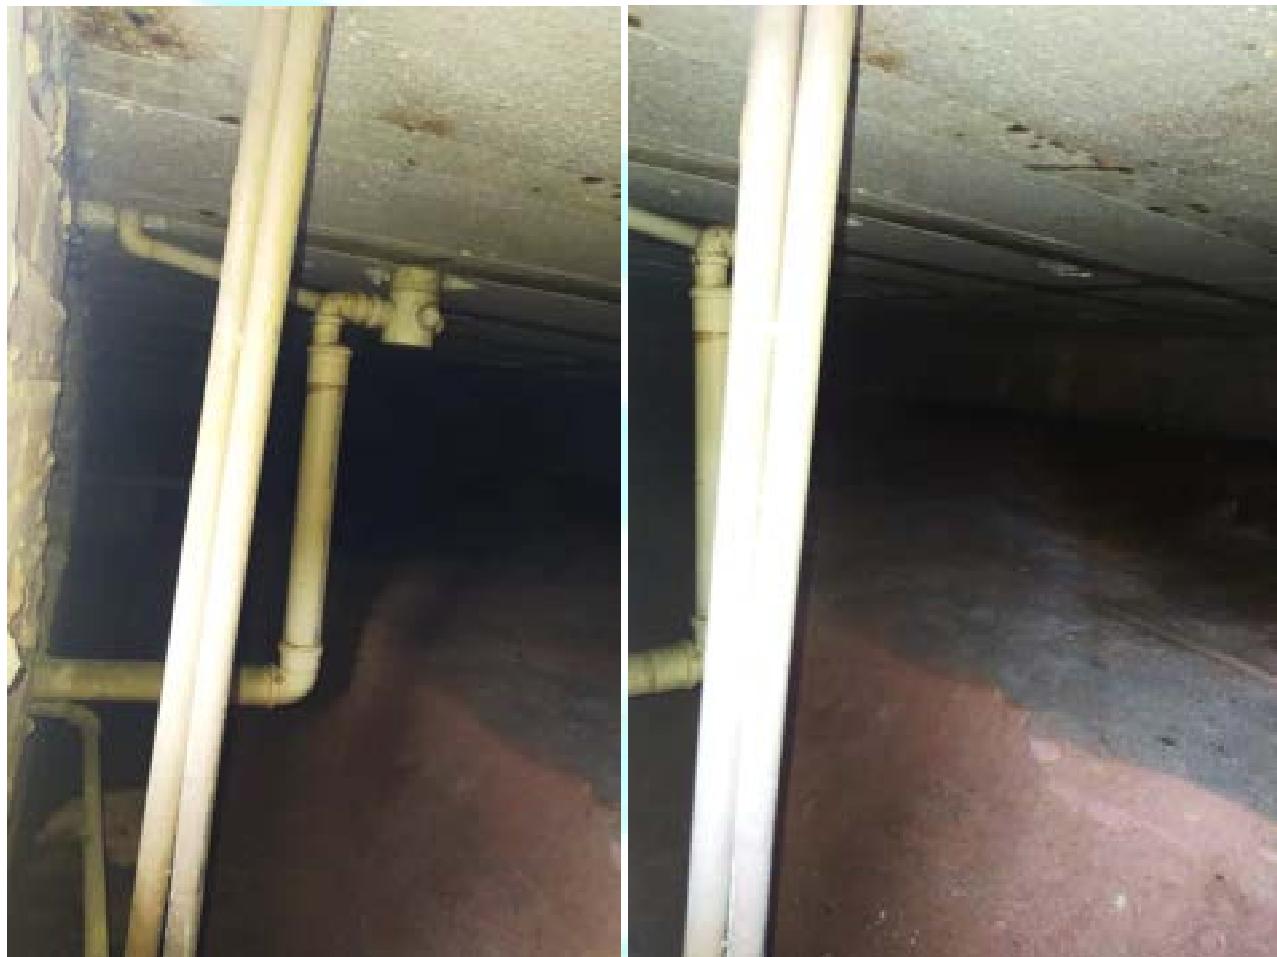
As não conformidades apresentadas possuem grau de prioridade alta, por se tratar de danos estruturais da edificação e encontram-se prejudicando a estrutura da área do prédio, degradando e oxidando a armadura de aço do concreto armado o que acarreta fissuras nas peças estruturais, interferindo diretamente na estrutura e na usabilidade da edificação, consideramos como grau de prioridade alta.

Figura 116 - Área da fundação – Pontos de oxidação
